UNIVERSIDAD TÉCNICA DE COTOPAXI

PROYECTO DE INVESTIGACIÓN

**“IMPLEMENTACIÓN DE UNA CÁMARA TÉRMICA PARA EL ANÁLISIS
PREDICTIVO EN CIRCUITOS ELÉCTRICOS”**

FEBRERO-2023

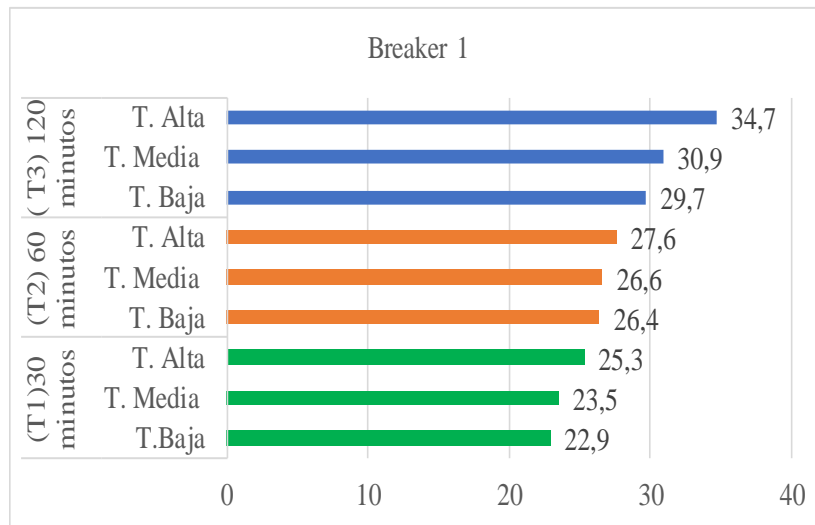
Figura 21. Análisis realizados en tiempos distintos al braker 1

Descripción: La toma del primer termograma del Breaker 1 luego de haber transcurrido 30 minutos refleja que existe una temperatura baja de 22,9°C; media de 23,5°C; y alta de 25,3°C. El segundo termograma luego de haber transcurrido 60 minutos nos indica una temperatura baja 26,4 °C; media 26,6°C; y alta de 27,6°C. El tercer termograma luego de haber transcurrido 120 minutos arrojo una temperatura baja de 29,7°C; media 30,9°C; y alta 34,7°C.

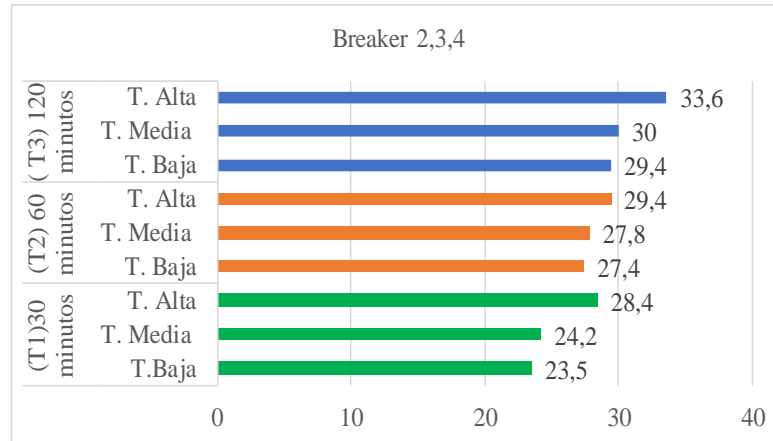
Figura 22. Análisis realizados en tiempos distintos al Breaker 2;3;4

Descripción: La toma del primer termograma del Breaker 2,3,4 luego de haber transcurrido 30 minutos refleja que existe una temperatura baja de 23,5°C; media de 24,2°C; y alta de 28,4°C. El segundo termograma luego de haber transcurrido 60 minutos nos indica una temperatura baja 27,4 °C; media 27,8°C; y alta de 29,4°C. El tercer termograma luego de haber transcurrido 120 minutos arrojó una temperatura baja de 29,4°C; media 30°C; y alta 33,6°C.

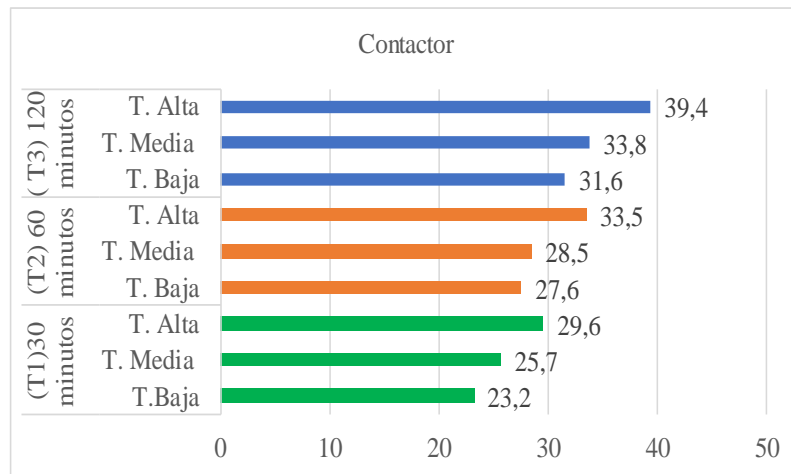
Figura 23. Análisis realizados en tiempos distintos al Contactor KM

Descripción: La toma del primer termograma del Contactor KM luego de haber transcurrido 30 minutos refleja que existe una temperatura baja de 23,2°C; media de 25,7°C; y alta de 29,6°C. El segundo termograma luego de haber transcurrido 60 minutos nos indica una temperatura baja 27,8 °C; media 28,5°C; y alta de 33,5°C. El tercer termograma luego de haber transcurrido 120 minutos arrojó una temperatura baja de 31,6°C; media 33,8°C; y alta 39,4°C.

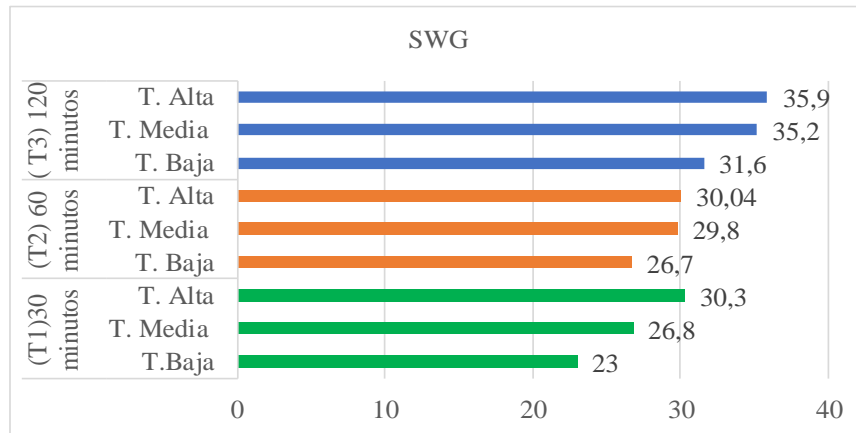
Figura 24. Análisis realizados en tiempos distintos al elemento SWG

Descripción: La toma del primer termograma del SWG luego de haber transcurrido 30 minutos refleja que existe una temperatura baja de 23°C; media de 26,8°C; y alta de 30,3°C. El segundo termograma luego de haber transcurrido 60 minutos nos indica una temperatura baja 26,7 °C; media 29,8°C; y alta de 30,04°C. El tercer termograma luego de haber transcurrido 120 minutos arroja una temperatura baja de 31,6°C; media 35,2°C; y alta 35,9°C.

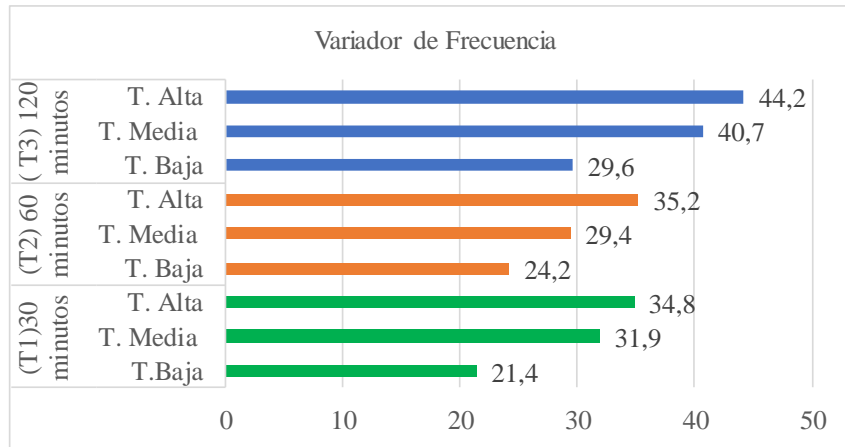
Figura 25. Análisis realizados en tiempos distintos al variador de frecuencia

Descripción: La toma del primer termograma del Variador de Frecuencia luego de haber transcurrido 30 minutos refleja que existe una temperatura baja de 21,4°C; media de 31,9°C; y alta de 34,8°C. El segundo termograma luego de haber transcurrido 60 minutos nos indica una temperatura baja 24,2 °C; media 29,4°C; y alta de 35,2°C. El tercer termograma luego de haber transcurrido 120 minutos arrojo una temperatura baja de 29,6°C; media 40,7°C; y alta 44,2°C.

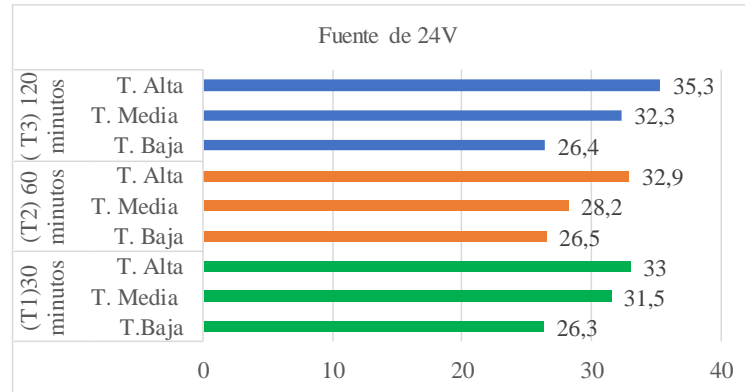
Figura 26. Análisis realizados en tiempos distintos a la fuente de 24 V

Descripción: La toma del primer termograma de la fuente de voltaje luego de haber transcurrido 30 minutos refleja que existe una temperatura baja de 26,3°C; media de 31,5°C; y alta de 33°C. El segundo termograma luego de haber transcurrido 60 minutos nos indica una temperatura baja 26,5 °C; media 28,2°C; y alta de 32,9°C. El tercer termograma luego de haber transcurrido 120 minutos arrojo una temperatura baja de 26,4°C; media 32,3°C; y alta 35,3°C.

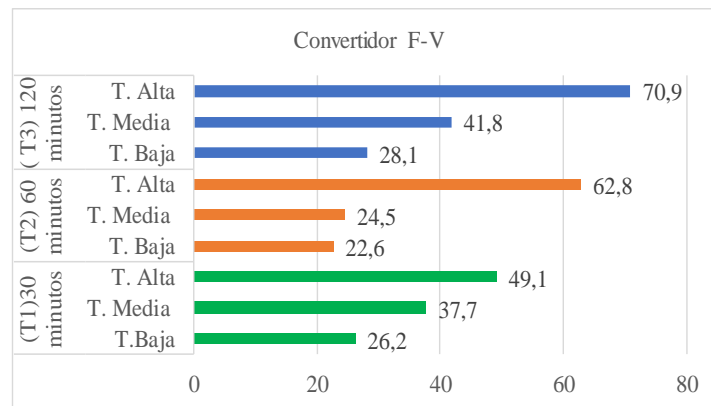
Figura 27. Análisis realizados en tiempos distintos al convertidor F-V

Descripción: La toma del primer termograma del convertidor F-V luego de haber transcurrido 30 minutos refleja que existe una temperatura baja de 26,2°C; media de 37,7°C; y alta de 49,1°C. El segundo termograma luego de haber transcurrido 60 minutos nos indica una temperatura baja 22,6 °C; media 24,5°C; y alta de 62,8°C. El tercer termograma luego de haber transcurrido 120 minutos arrojó una temperatura baja de 28,1°C; media 41,8°C; y alta 70,9°C.

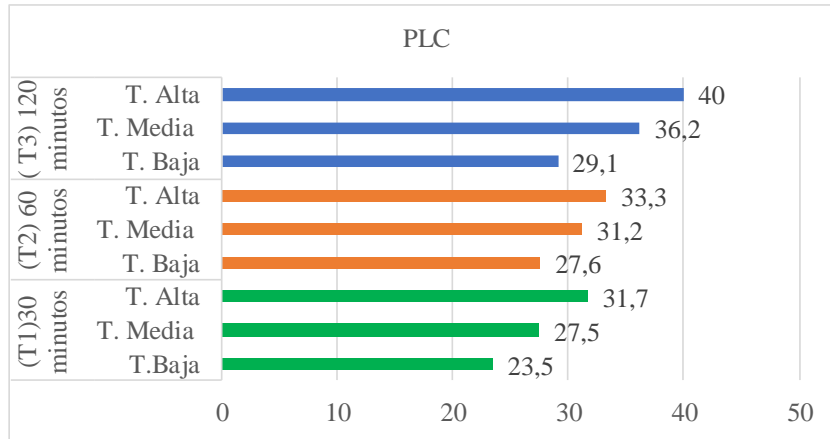
Figura 28. Análisis realizados en tiempos distintos al PLC

Descripción: La toma del primer termograma del PLC luego de haber transcurrido 30 minutos refleja que existe una temperatura baja de 23,5°C; media de 27,5°C; y alta de 31,7°C. El segundo termograma luego de haber transcurrido 60 minutos nos indica una temperatura baja 27,6 °C; media 31,2°C; y alta de 33,3°C. El tercer termograma luego de haber transcurrido 120 minutos arrojó una temperatura baja de 29,1°C; media 36,2°C; y alta 40°C.

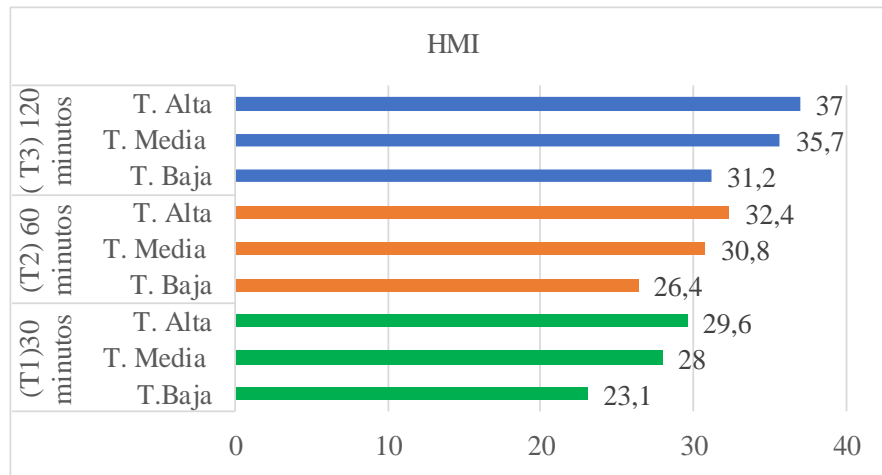
Figura 29. Análisis realizados en tiempos distintos al HMI

Descripción: La toma del primer termograma del HMI luego de haber transcurrido 30 minutos refleja que existe una temperatura baja de 23,1°C; media de 28°C; y alta de 29.6°C. El segundo termograma luego de haber transcurrido 60 minutos nos indica una temperatura baja 26,4 °C; media 30,8°C; y alta de 32,4°C. El tercer termograma luego de haber transcurrido 120 minutos arrojó una temperatura baja de 31,2°C; media 35,7°C; y alta 37°C.

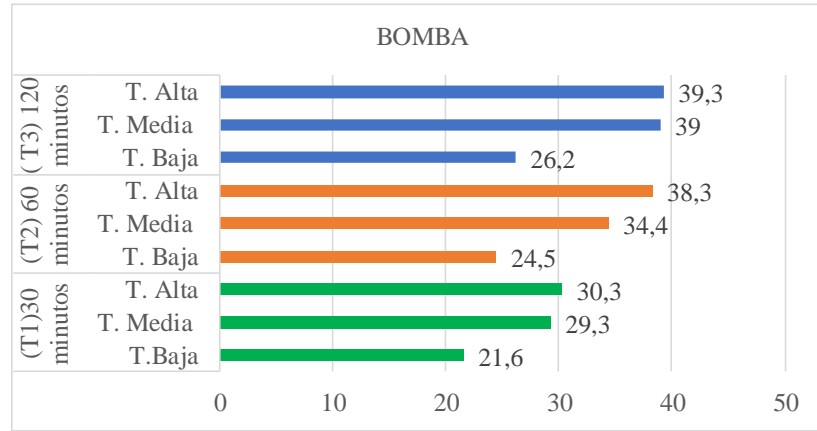
Figura 30. Análisis realizados en tiempos distintos a la bomba Centrífuga

Descripción: La toma del primer termograma de la bomba centrífuga luego de haber transcurrido 30 minutos refleja que existe una temperatura baja de 21,6°C; media de 29,3°C; y alta de 30.3°C. El segundo termograma luego de haber transcurrido 60 minutos nos indica una temperatura baja 24,5 °C; media 34,4°C; y alta de 38,3°C. El tercer termograma luego de haber transcurrido 120 minutos arroja una temperatura baja de 26,2°C; media 39°C; y alta 39,3°C.

Una vez realizada la inspección por el método de termografía pasiva de calor, se observa un delta de temperatura de 7,4°C en la bomba centrífuga. Se evidencia distribuciones y condiciones térmicas BUEN ESTADO en el elemento según los criterios de aceptación en la normativa ISO 18434-1

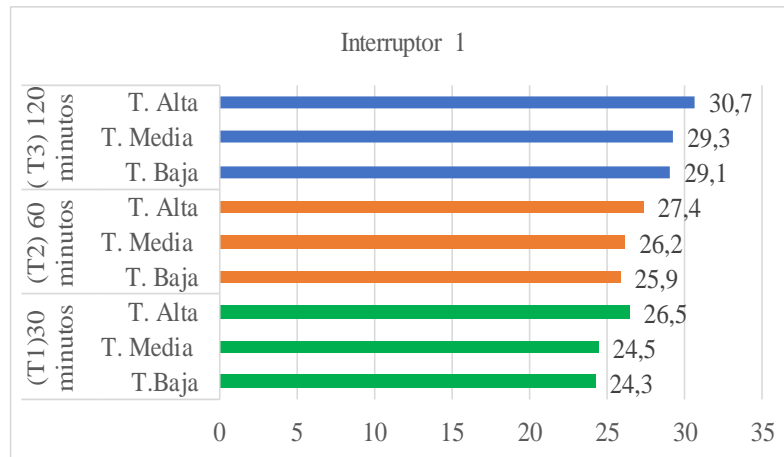
Figura 33. Análisis realizados en tiempos distintos al Interruptor 1

Descripción: La toma del primer termograma del interruptor 1 luego de haber transcurrido 30 minutos refleja que existe una temperatura baja de 24,3°C; media de 24,5°C; y alta de 26,5°C. El segundo termograma luego de haber transcurrido 60 minutos nos indica una temperatura baja 25,9 °C; media 26,2°C; y alta de 27,4°C. El tercer termograma luego de haber transcurrido 120 minutos arrojó una temperatura baja de 29,1°C; media 29,3°C; y alta 30,7°C.
