UNIVERSIDAD TÉCNICA DE COTOPAXI

MAESTRÍA EN ELECTRICIDAD

“ANÁLISIS DE FALLAS DE LOS AISLADORES DE PORCELANA DE 13,8 kV APLICANDO TÉCNICA DE ULTRASONIDO ACÚSTICO.”

Ing. Cruz Loya Miguel Ángel

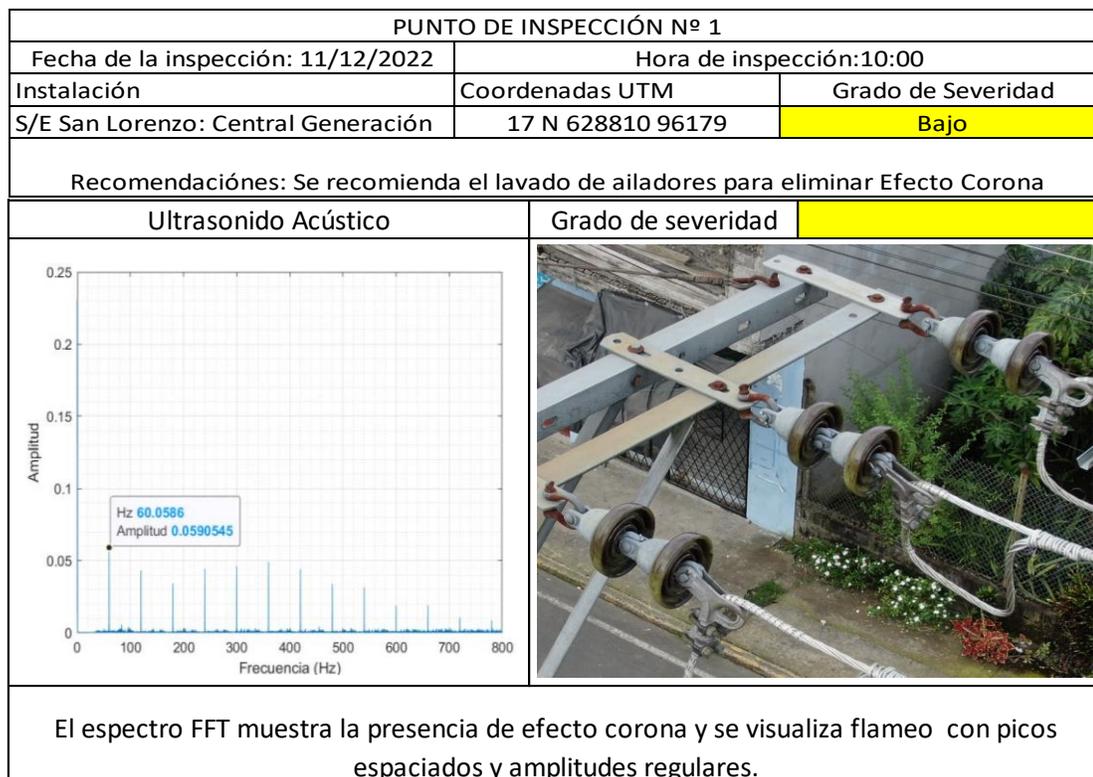
Figura 17. Ultrasonido acústico (Efecto corona)

La figura 17 ilustra la presencia de la anomalía conocida como efecto corona, la cual se caracteriza por la emisión de ruidos de pequeña intensidad que, en muchos casos, apenas son perceptibles. Esta anomalía puede ser causada por diversos factores, como la contaminación, la degradación, la mala instalación o la humedad anormal.

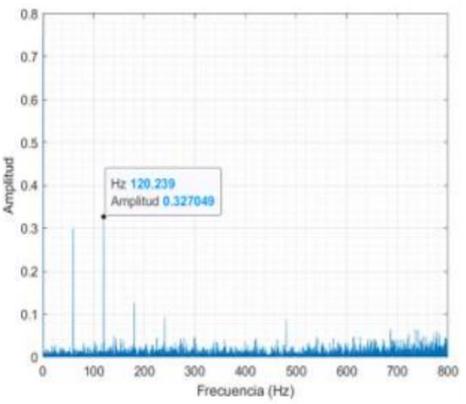
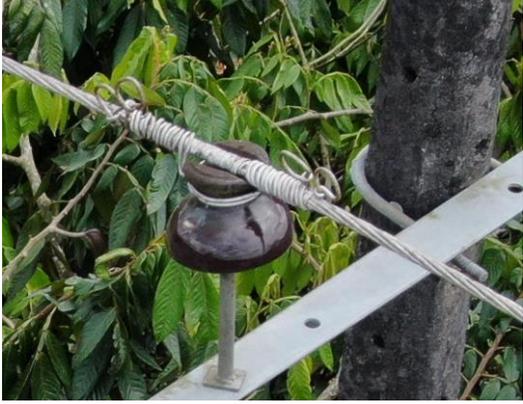
Figura 18. Ultrasonido acústico (Tracking eléctrico)

PUNTO DE INSPECCIÓN N° 5		
Fecha de la inspección: 11/12/2022	Hora de inspección: 11:25	
Instalación	Coordenadas UTM	Grado de Severidad
S/E San Lorenzo: Central Generación	17 N 628694 96285	Medio
Recomendaciones: Se recomienda mantenimiento programado		
Ultrasonido Acústico	Grado de severidad

Se observa la forma de onda en función de la frecuencia, con armónicos a 60 Hz en forma irregular, lo cual nos revela la presencia de tracking eléctrico.

La figura 18 ilustra la presencia de la anomalía conocida como tracking eléctrico, la cual se caracteriza por el inicio del proceso de carga de potencial que puede vencer la rigidez dieléctrica del material aislante y provocar una descarga eléctrica. Esta anomalía puede ser causada por diversos factores, como la contaminación, la humedad, la presencia de polvo o sales minerales, y puede provocar daños irreversibles en los activos eléctricos.

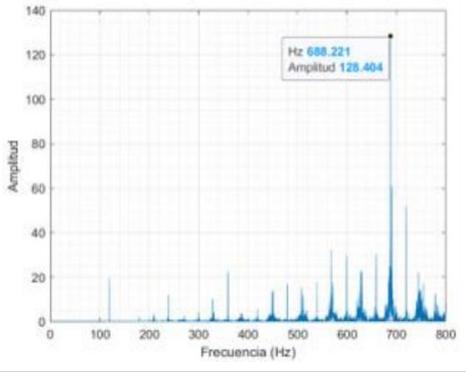
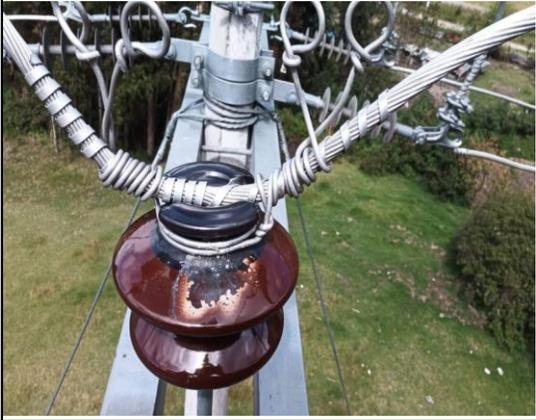
Figura 19. Ultrasonido acústico (Arco eléctrico)

PUNTO DE INSPECCIÓN N° 61		
Fecha de la inspección: 19/12/2022	Hora de inspección: 14:00	
Instalación	Coordenadas UTM	Grado de Severidad
S/E San Lorenzo: Central Generación	17 N 627646 96352	Alto
Recomendaciones: Se recomienda mantenimiento correctivo inmediato		
Ultrasonido acústico	Grado de severidad

El espectro FFT muestra con mayor claridad presencia de arco eléctrico, ya que tenemos variación en la amplitud y su duración es variable
