UNIVERSIDAD TÉCNICA DE COTOPAXI

PROYECTO DE INVESTIGACIÓN

**PROPUESTA DE IMPLEMENTACIÓN DE UN PLAN DE MANTENIMIENTO PARA
LOS CONTENEDORES DE BASURA DE LA EMPRESA PÚBLICA DE ASEO Y
GESTIÓN AMBIENTAL DE LATACUNGA.**

Julio, 2019

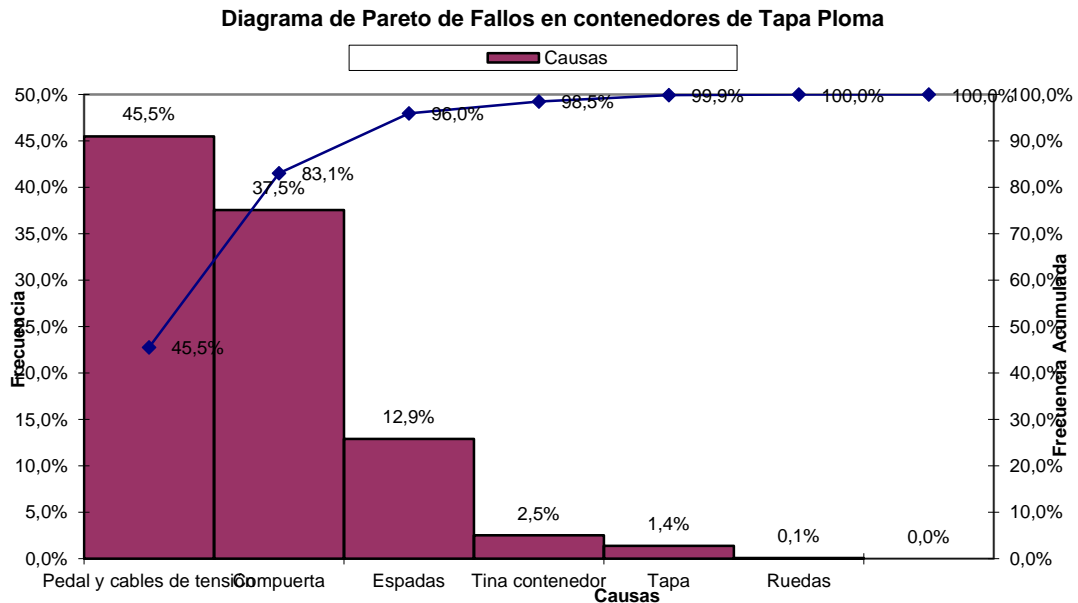
Figura 9. Daños en partes de contenedores de tapa ploma

FALLOS DEL CONTENEDOR DE TAPA PLOMA			
PARTE	# DE MODOS DE FALLA	# DE FALLA (%)	% ACUMULADO
Pedal y cables de tensión	486	45,5%	97,4%
Compuerta	401	37,5%	39,0%
Espadas	138	12,9%	51,9%
Tapa	15	1,4%	1,4%
Tina contenedor	27	2,5%	99,9%
Ruedas	1	0,1%	100,0%
TOTAL	1068	100,0%

Se obtiene que el mayor número de daño identificado es el contenedor de tapa ploma, siendo estos 190 contenedores, el daño en pedal y cables de tensión, muestra mayor cantidad de fallos, las compuertas, espaldas, tapa, tina contenedor y ruedas con menor cantidad, representado cada uno con el porcentaje correspondiente.

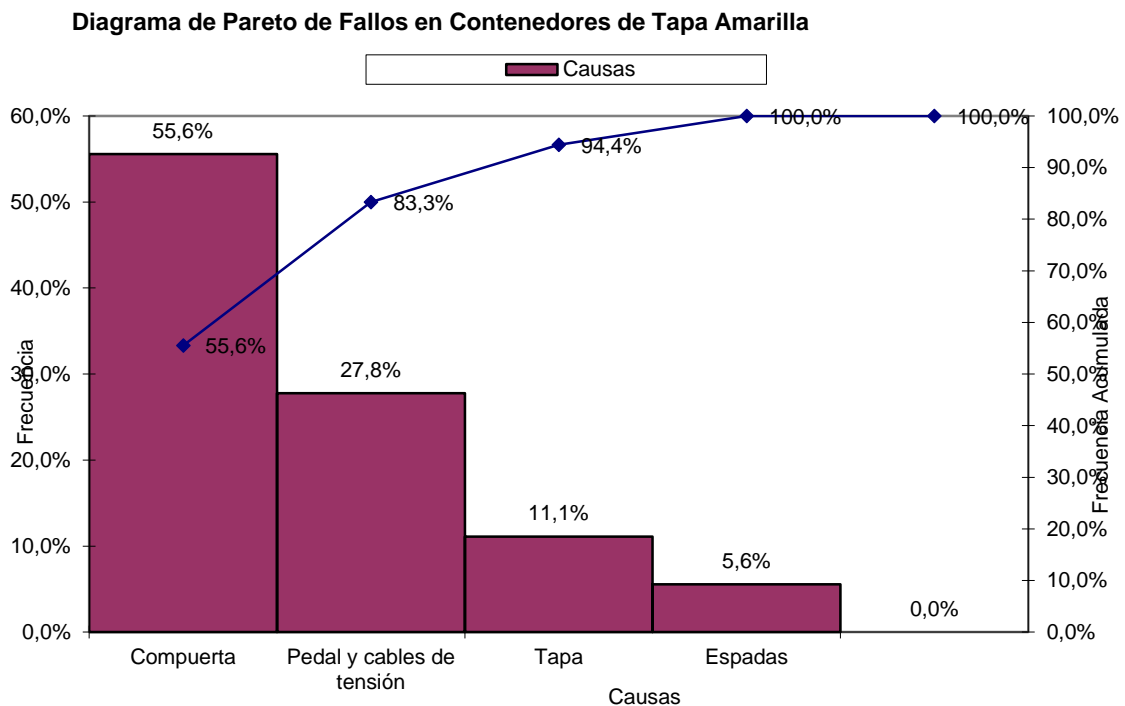
Figura 10. Daños en partes de contenedores de tapa amarilla

FALLOS DEL CONTENEDOR DE TAPA AMARILLA			
PARTE	# DE MODOS DE FALLA	# DE FALLA (%)	% ACUMULADO
Compuerta	10	56%	67%
Pedal y cables de tensión	5	28%	100%
Tapa	2	11%	11%
Espadas	1	6%	72%
TOTAL	18	100%

Se obtiene que el mayor número de daño identificado es el contenedor de tapa amarilla, siendo estos 10 contenedores, daños en la compuerta, muestra mayor cantidad de fallos, el

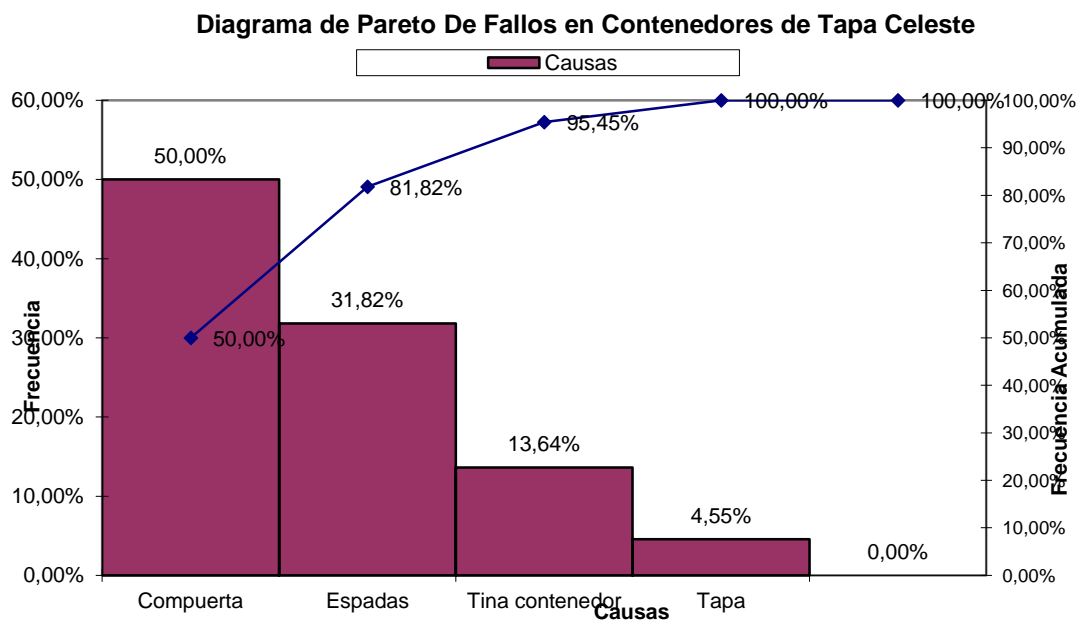
Figura 11. Daños en partes de contenedores de tapa celeste

FALLOS DEL CONTENEDOR DE TAPA CELESTE			
PARTE	# DE MODOS DE FALLA	# DE FALLA (%)	% ACUMULADO
Tapa	1	4,5%	4,5%
Compuerta	11	50,0%	54,5%
Espadas	7	31,8%	86,4%
Tina contenedor	3	13,6%	100,0%
TOTAL	22	100%

Se obtiene que el mayor número de daño identificado es el contenedor de tapa celeste, siendo estos 10 contenedores, presentando mayor número de fallos en la compuerta, Las espadas, tina contenedor y tapa con el menos número de fallo registrado, representado cada uno con el porcentaje correspondiente.

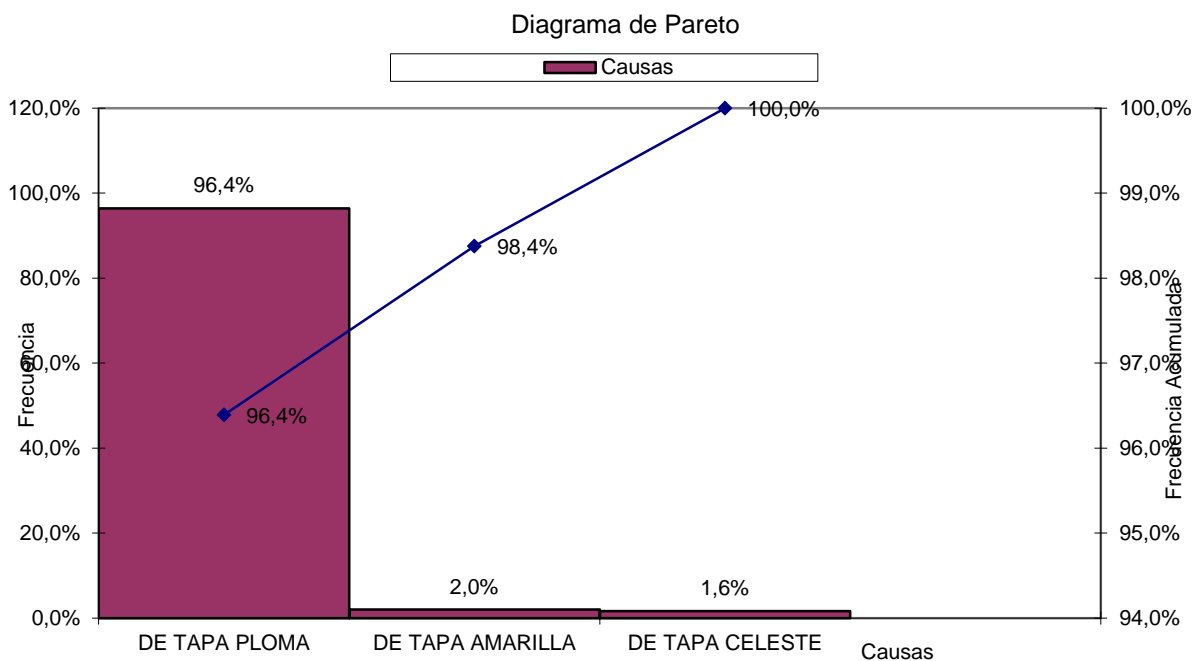
Figura 12. Diagrama de Pareto de Fallos en Contenedores

FALLOS EN CONTENEDORES			
PARTE	# DE MODOS DE FALLA	# DE FALLA (%)	% ACUMULADO
DE TAPA PLOMA	1068	96,39%	96,39%
DE TAPA CELESTE	18	1,62%	98,01%
DE TAPA AMARILLA	22	1,99%	100,00%
TOTAL	1108	100%

Teniendo en cuenta los contenedores diferenciados por los colores de tapas, plomo, amarillo y celeste se obtiene que los contenedores de tapa plomo son quienes poseen un número elevado de fallos como se muestra en la **Tabla 11**, registrados con un porcentaje de 96,39% en los modos de falla detallados previamente.

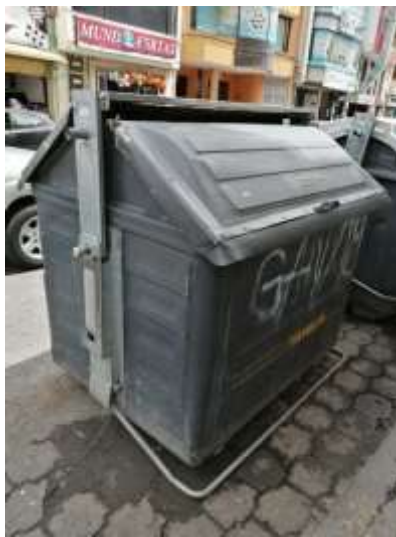
Figura 13. Pedal roto

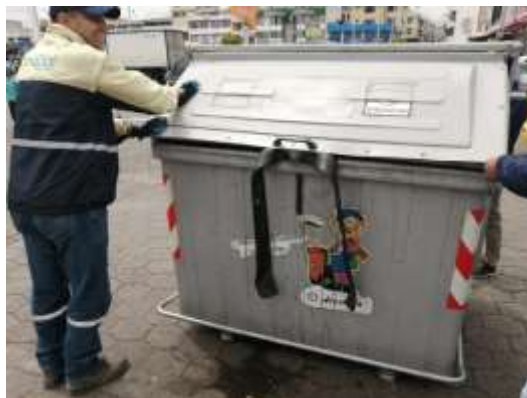
Figura 14. Caucho de la puerta roto

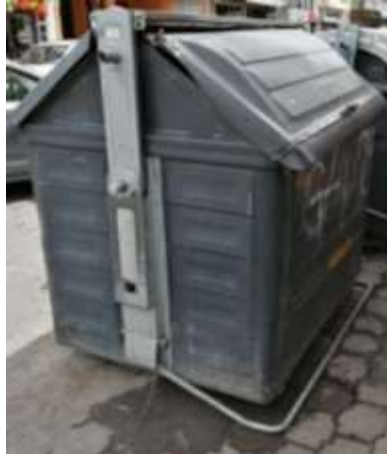
Figura 15. Cable de tensión roto

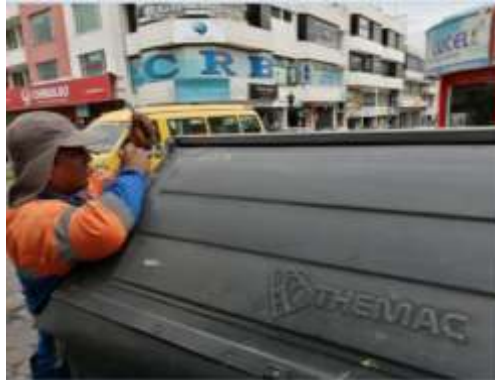
Figura 16. Tapones de la compuerta rotos

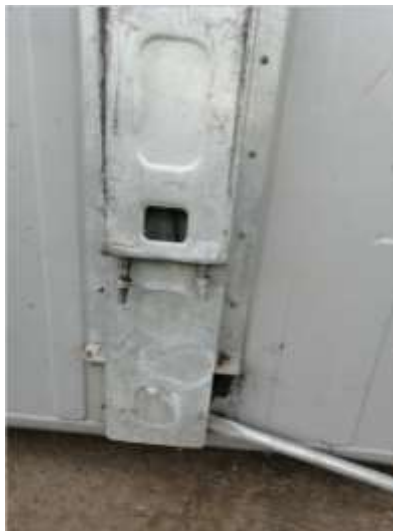
Figura 17. Espadas dobladas
