# **UNIVERSIDAD TÉCNICA DE COTOPAXI**

**“ANÁLISIS TERMOGRÁFICO DEL ALIMENTADOR N° 1 EN MEDIA  
TENSIÓN DE LA SUBESTACIÓN ELÉCTRICA SAN RAFAEL”**

Marzo - 2021

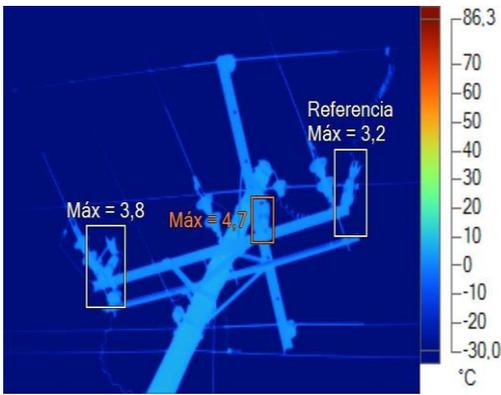
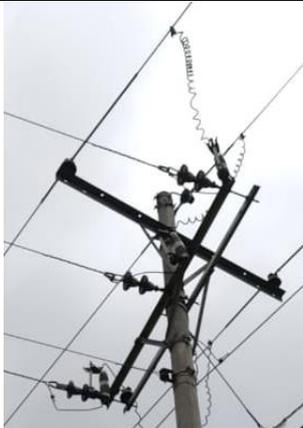
IMAGEN N°	IR_01301	Emisividad	0,95		
Temperatura de referencia °C	3,2	GRAVEDAD DEL PROBLEMA:	OBSERVACION		
Temperatura máxima °C	4,7	POSIBLE PROBLEMA:			
Temperatura ambiente °C	9	Terminales mal ajustados o con presencia de suciedad			
Delta temperatura °C	1,5	RECOMENDACIÓN:			
		Realizar un reajuste o cambio del terminal y hacer una limpieza

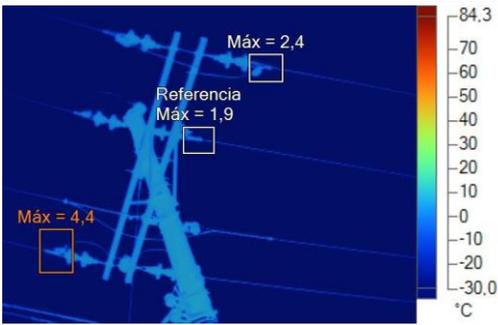
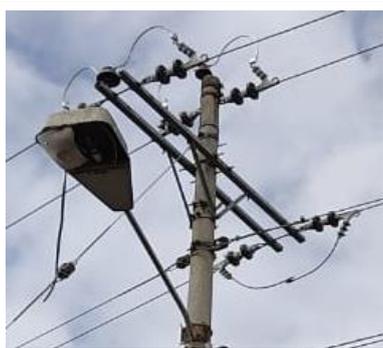
IMAGEN N°	IR_01299	Emisividad	0,95	
Temperatura de referencia °C	1,9	GRAVEDAD DEL PROBLEMA:	<b>OBSERVACION</b>  POSIBLE PROBLEMA: Conector mal ajustado o con presencia de suciedad	
Temperatura máxima °C	4,4			
Temperatura ambiente °C	9	RECOMENDACIÓN:	Realizar un reajuste o cambio del conector y hacer una limpieza	
Delta temperatura °C	2,5

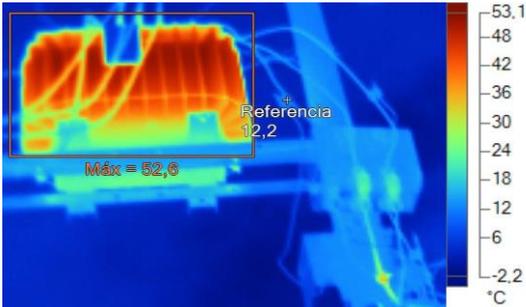
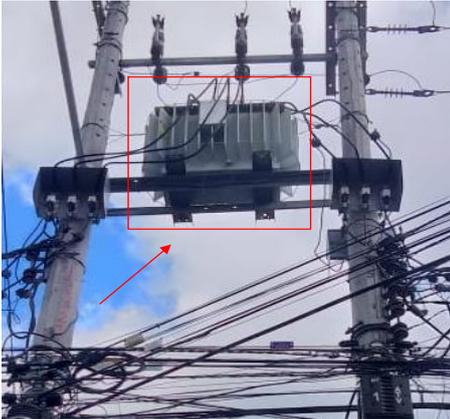
IMAGEN N°		IR_007159	Emisividad	0,95	
Temperatura de referencia °C		12,2	GRAVEDAD DEL PROBLEMA	URGENTE	
Temperatura máxima °C		52,6	<b>POSIBLE PROBLEMA:</b> Sobrecalentamiento del Transformador de 75 KVA posible falla interna o externa		
Temperatura ambiente °C		11,0	<b>RECOMENDACIÓN:</b> Prueba Eléctrica del Transformador, posible Cambio sobredimensionado del Transformador		
Delta temperatura °C		40,4

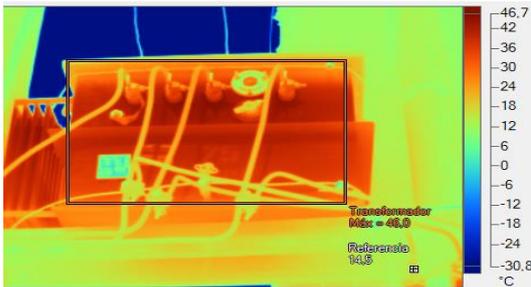
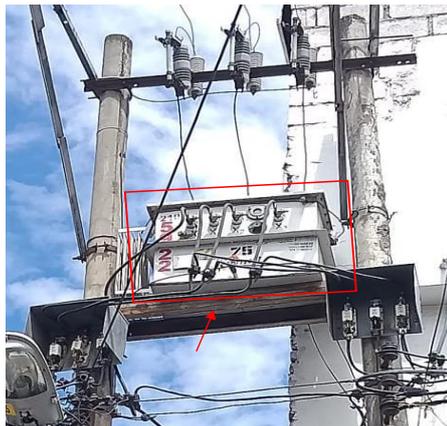
IMAGEN N°		IR_007273		Emisividad	
Temperatura de referencia °C		14,5		0,95	
Temperatura máxima °C		46,0		GRAVEDAD DEL PROBLEMA	
Temperatura ambiente °C		11,0		URGENTE	
Delta temperatura °C		31,5		<b>POSIBLE PROBLEMA:</b> Sobrecalentamiento del Transformador de 75 KVA posible falla interna o externa	
				<b>RECOMENDACIÓN:</b> Prueba Eléctrica del Transformador, posible Cambio sobredimensionado del Transformador

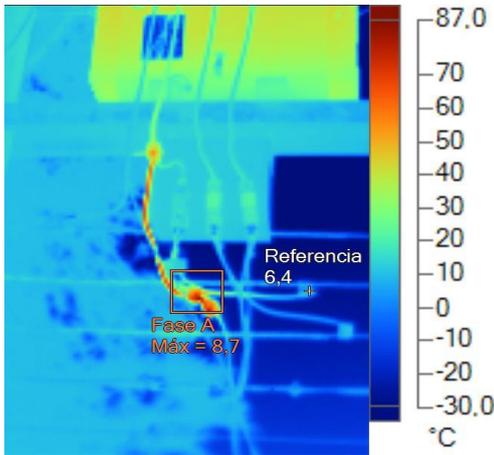
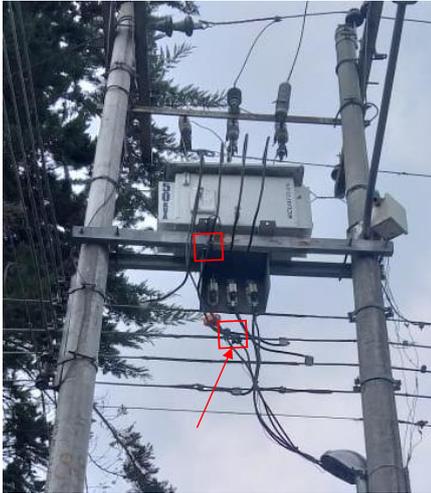
IMAGEN N°	IR_007356	Emisividad	0,95	
Temperatura de referencia °C	6,4	GRAVEDAD DEL PROBLEMA	MUY URGENTE	
Temperatura máxima °C	85,5	<b>POSIBLE PROBLEMA:</b> Conector mal ajustado o Deteriorado de la Línea de BV, existe un emplame en la entrada del fusible de la Fase A y esta directamente conectado a la línea de BV		
Temperatura ambiente °C	12,0	<b>RECOMENDACIÓN:</b>		
Delta temperatura °C	79,1	Eliminar el puente que se alimenta directamente desde el Bushing hacia la Línea de BV, Revisar el Porta Fusible y Fusible de la Fase A, realizar un cambio de Elementos si lo requiere

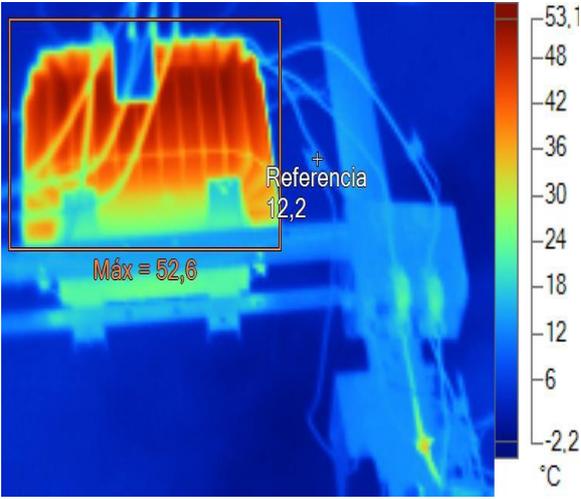
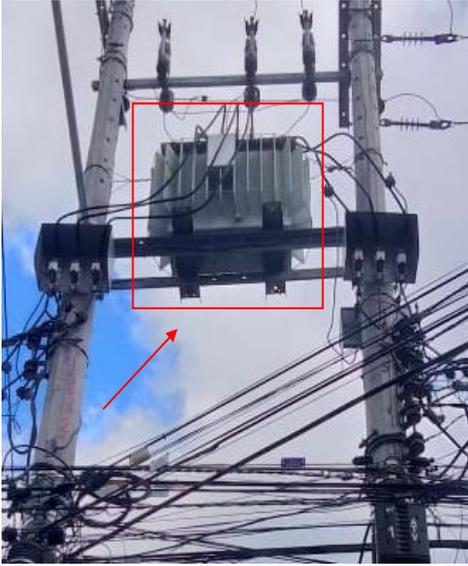
<b>IMAGEN N°</b>	IR_007159	<b>Emisividad</b>	0,95
<b>Temperatura de referencia °C</b>	12,2	<b>GRAVEDAD DEL PROBLEMA</b>	<b>URGENTE</b>
<b>Temperatura máxima °C</b>	52,6	<b>POSIBLE PROBLEMA:</b> Sobrecalentamiento del Transformador de 75 KVA posible falla interna o externa	
<b>Temperatura ambiente °C</b>	11,0	<b>RECOMENDACIÓN:</b>	
<b>Delta temperatura °C</b>	40,4	Prueba Eléctrica del Transformador, posible Cambio sobredimensionado del Transformador

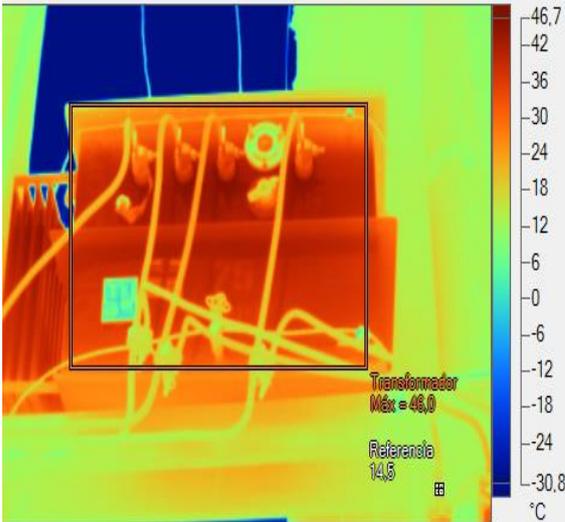
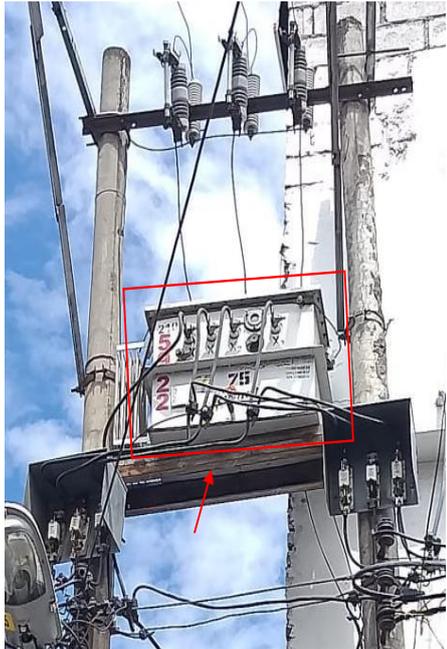
IMAGEN N°	IR_007273	Emisividad	0,95		
Temperatura de referencia °C	14,5	GRAVEDAD DEL PROBLEMA	URGENTE		
Temperatura máxima °C	46,0	<b>POSIBLE PROBLEMA:</b>			
Temperatura ambiente °C	11,0	Sobrecalentamiento del Transformador de 75 KVA posible falla interna o externa			
Delta temperatura °C	31,5	<b>RECOMENDACIÓN:</b>			
		Prueba Eléctrica del Transformador, posible Cambio sobredimensionado del Transformador

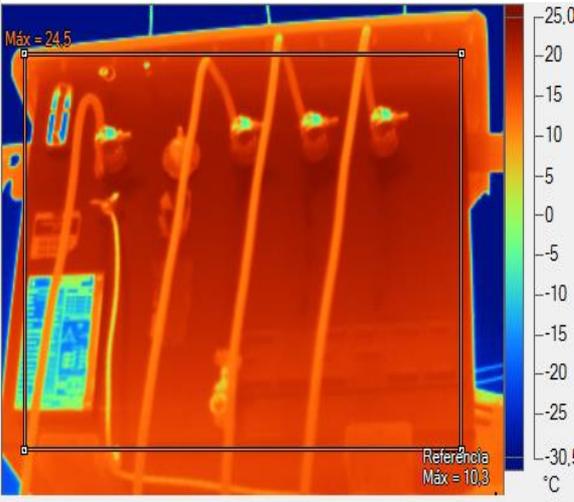
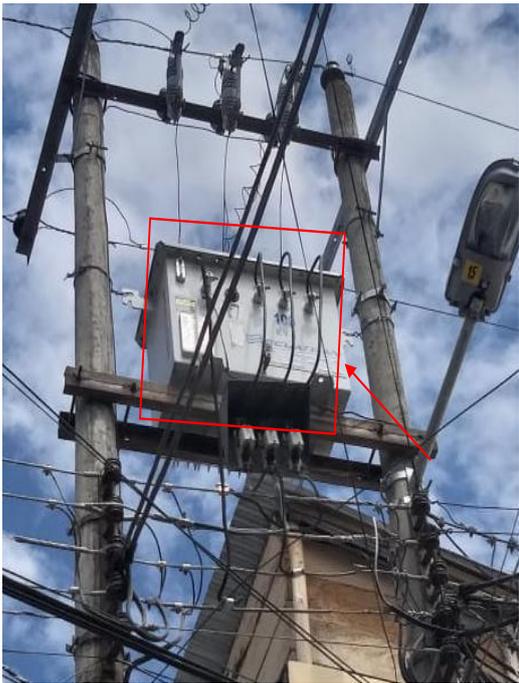
IMAGEN N°	IR_007275	Emisividad	0,95	
Temperatura de referencia °C	10,3	GRAVEDAD DEL PROBLEMA	PROGRAMABLE	
Temperatura máxima °C	24,5	<b>POSIBLE PROBLEMA:</b> Sobrecalentamiento del Transformador de 100 KVA posible falla interna o externa		
Temperatura ambiente °C	11,0	<b>RECOMENDACIÓN:</b> Prueba Eléctrica del Transformador, posible Cambio sobredimensionado del Transformador		
Delta temperatura °C	14,2

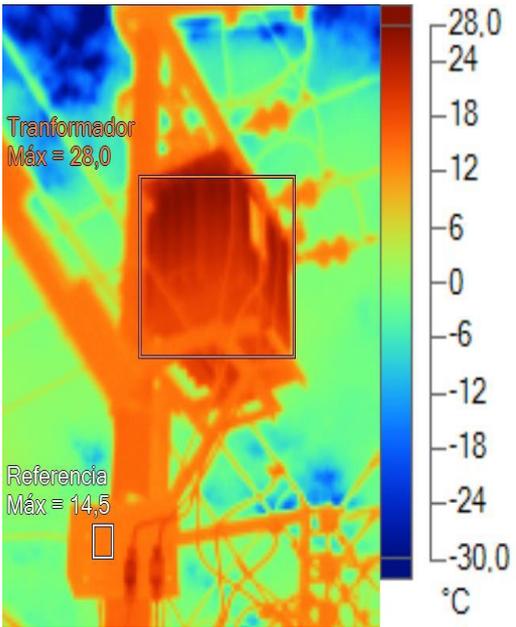
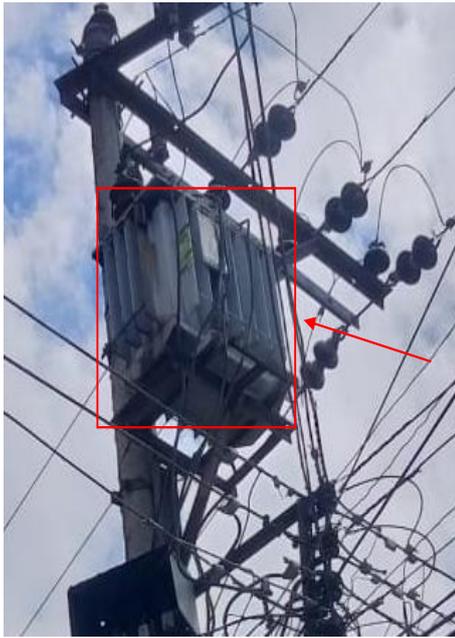
IMAGEN N°	IR_007280	Emisividad	0,95		
Temperatura de referencia °C	14,5	GRAVEDAD DEL PROBLEMA	PROGRAMABLE		
Temperatura máxima °C	28,0	<b>POSIBLE PROBLEMA:</b> Sobrecalentamiento del Transformador de 30 KVA posible falla interna o externa			
Temperatura ambiente °C	11,0	<b>RECOMENDACIÓN:</b> Prueba Eléctrica del Transformador, posible Cambio sobredimensionado del Transformador			
Delta temperatura °C	13,5

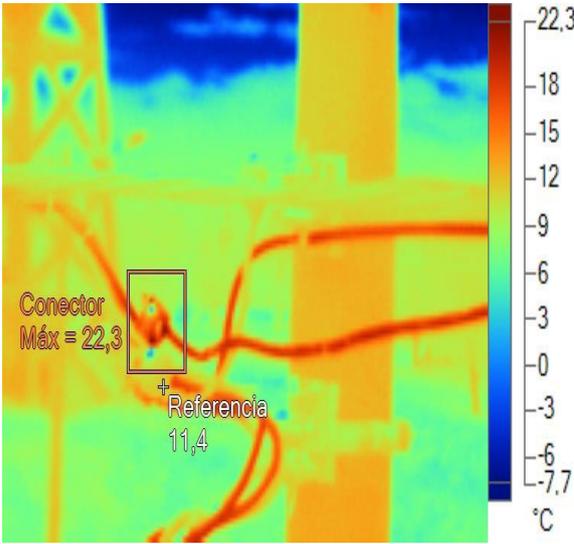
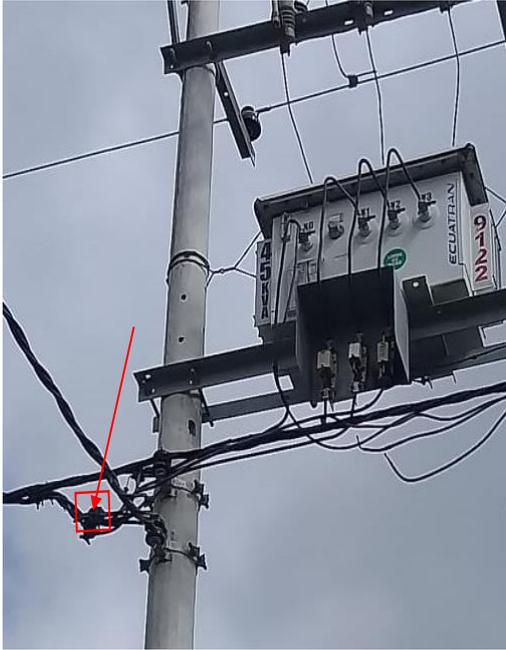
IMAGEN N°		IR_007348	Emisividad	0,95	
Temperatura de referencia °C		11,4	GRAVEDAD DEL PROBLEMA	PROGRAMABLE	
Temperatura máxima °C		22,3	POSIBLE PROBLEMA:		
Temperatura ambiente °C		12,0	Conector mal ajustado o Deteriorado de la Línea de BV		
Delta temperatura °C		10,9	RECOMENDACIÓN:		
			Limpieza, Ajuste o Cambio de conector de BV e Equilibrar las Cargas

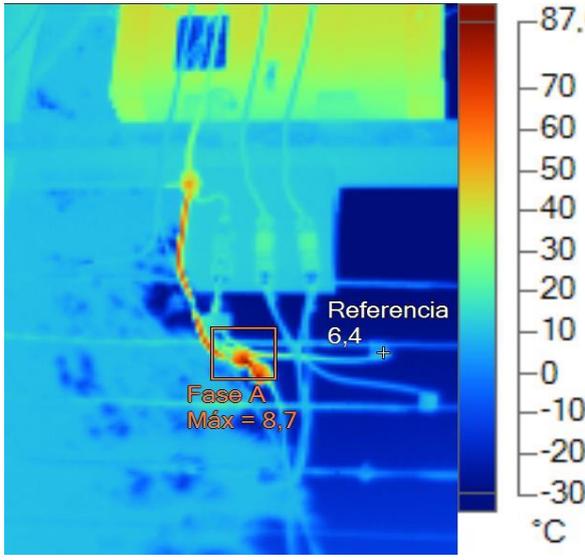
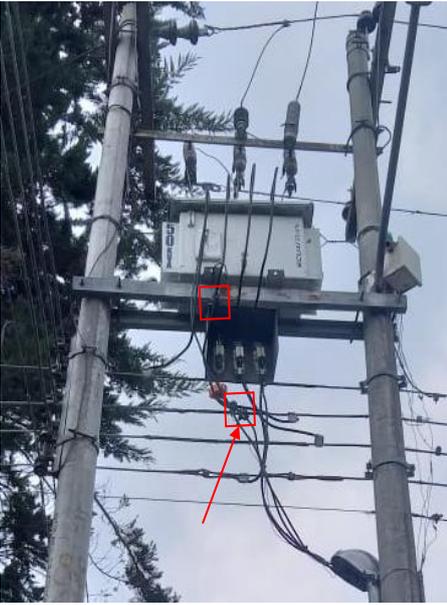
IMAGEN N°	IR_007356	Emisividad	0,95		
Temperatura de referencia °C	6,4	GRAVEDAD DEL PROBLEMA	<b>MUY URGENTE</b>		
Temperatura máxima °C	85,5	<b>POSIBLE PROBLEMA:</b>			
Temperatura ambiente °C	12,0	Conector mal ajustado o Deteriorado de la Linea de BV, existe un emplame en la entrada del fusible de la Fase A y esta directamente conectado a la linea de BV			
Delta temperatura °C	79,1	<b>RECOMENDACIÓN:</b>			
		Eliminar el puente que se alimenta directamente desde el Bushing hacia la Linea de BV, Revisar el Porta Fusible y Fusible de la Fase A, realizar un cambio de Elementos si lo requiere

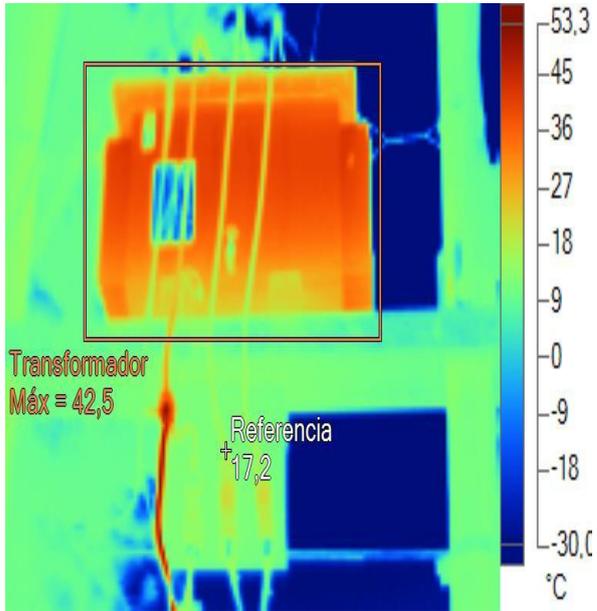
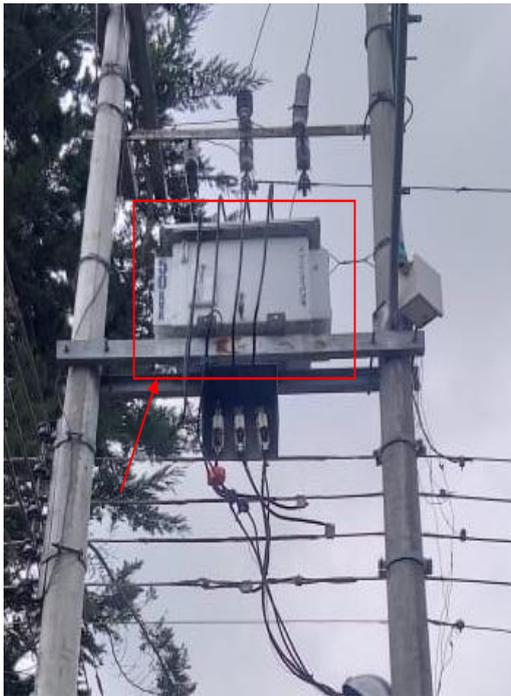
IMAGEN N°	IR_007359	Emisividad	0,95		
Temperatura de referencia °C	17,2	GRAVEDAD DEL PROBLEMA	LO ANTES POSIBLE		
Temperatura máxima °C	42,5	<b>PROBLEMA:</b> Sobrecalentamiento del Transformador de 50 KVA posible falla interna o externa			
Temperatura ambiente °C	12,0	<b>RECOMENDACIÓN:</b>			
Delta temperatura °C	25,3	Prueba Eléctrica del Transformador, posible Cambio sobredimensionado del Transformador

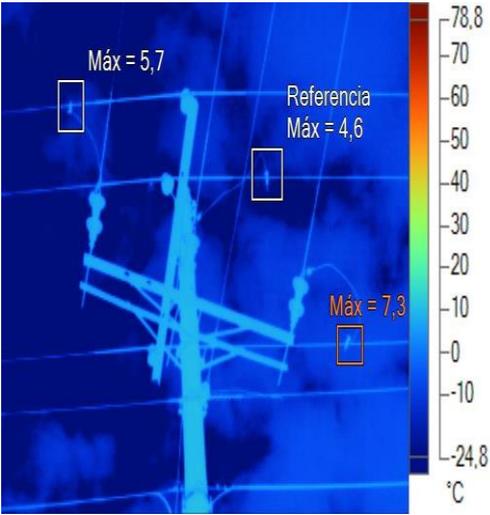
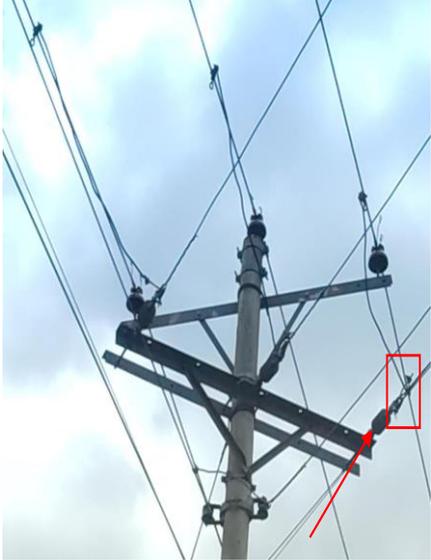
IMAGEN N°	IR_01212	Emisividad	0,95	
Temperatura de referencia °C	4,6	GRAVEDAD DEL PROBLEMA:	<b>OBSERVACION</b>	
Temperatura máxima °C	7,3	<b>POSIBLE PROBLEMA:</b>		
Temperatura ambiente °C	8	Conector con presencia de corrosión o desgastado		
		<b>RECOMENDACIÓN:</b>		
Delta temperatura °C	2,7	Realizar una limpieza o el cambio conector

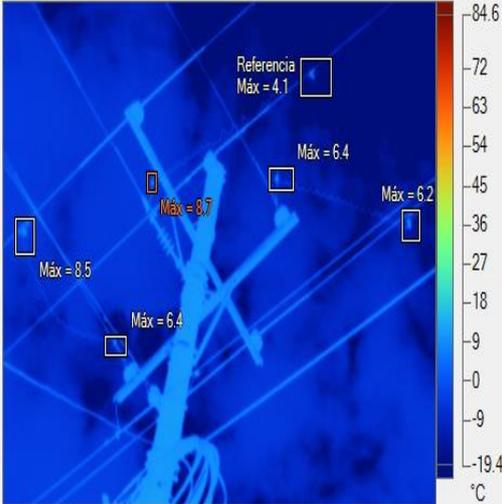
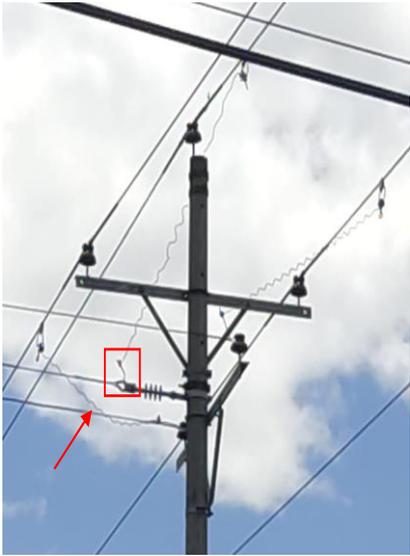
IMAGEN N°	IR_01213	Emisividad	0,95	
Temperatura de referencia °C	4,1	GRAVEDAD DEL PROBLEMA:	OBSERVACION	
Temperatura máxima °C	8,7	POSIBLE PROBLEMA:		
Temperatura ambiente °C	8	Conector con presencia de corrosión o desgastado		
Delta temperatura °C	4,6	RECOMENDACIÓN:	Realizar una limpieza o el cambio conector

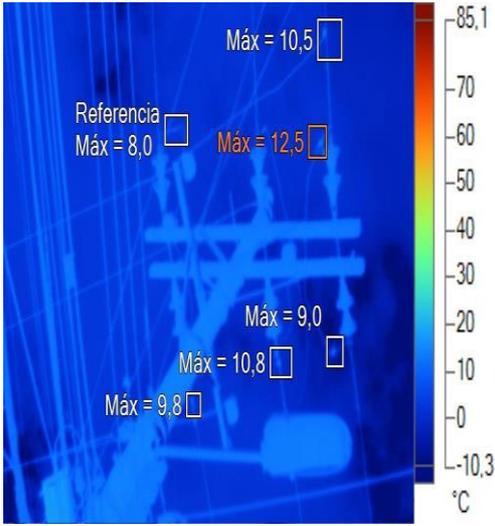
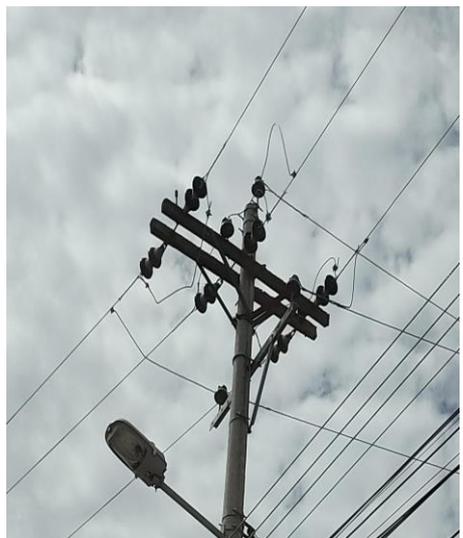
IMAGEN N°	IR_01271	Emisividad	0,95	
Temperatura de referencia °C	8	GRAVEDAD DEL PROBLEMA:	OBSERVACION	
Temperatura máxima °C	12,5	POSIBLE PROBLEMA:		
Temperatura ambiente °C	8	Conector con presencia de corrosión o desgastado		
		RECOMENDACIÓN:		
Delta temperatura °C	4,5	Realizar un reajuste o cambio del terminal y hacer una limpieza

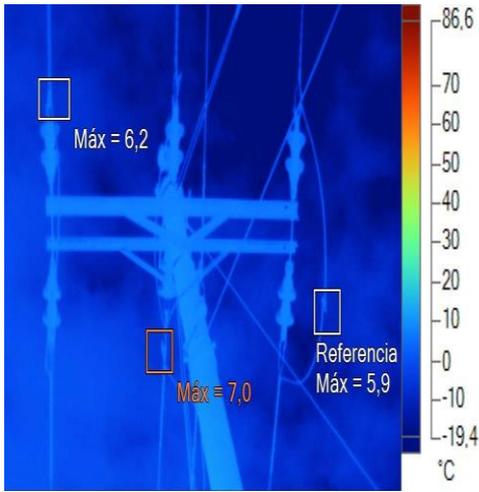
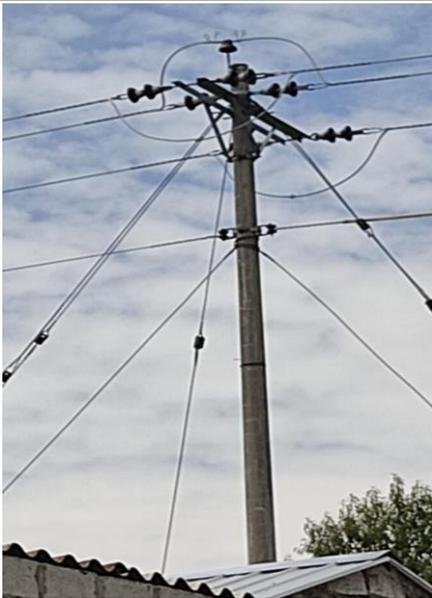
IMAGEN N°	IR_01217	Emisividad	0,95
Temperatura de referencia °C	5,9	GRAVEDAD DEL PROBLEMA:	OBSERVACION
Temperatura máxima °C	7,0	POSIBLE PROBLEMA:	
Temperatura ambiente °C	10	Conector con presencia de corrosión o desgastado	
		RECOMENDACIÓN:	
Delta temperatura °C	1,1	Realizar una limpieza o el cambio conector

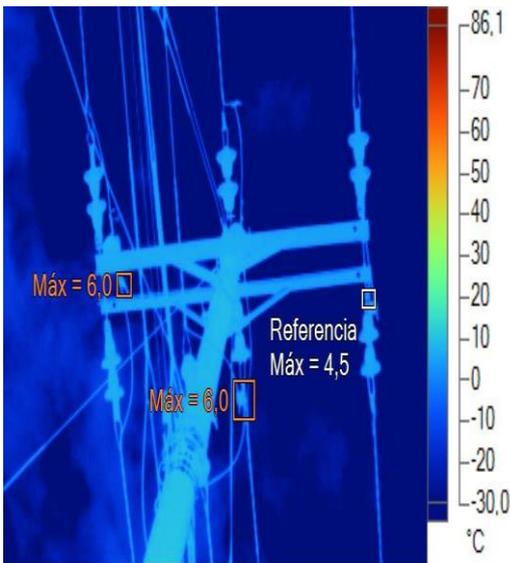
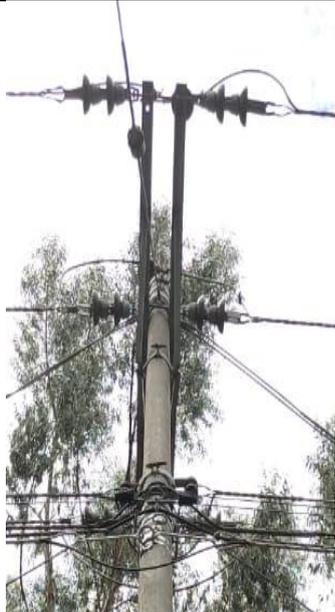
IMAGEN N°	IR_01246	Emisividad	0,95	
Temperatura de referencia °C	4,5	GRAVEDAD DEL PROBLEMA:	OBSERVACION	
Temperatura máxima °C	6,0	POSIBLE PROBLEMA:		
Temperatura ambiente °C	8	Conector con presencia de corrosión o desgastado		
Delta temperatura °C	1,5	RECOMENDACIÓN:	Podar ramas de los árboles y realizar una limpieza o el cambio conector

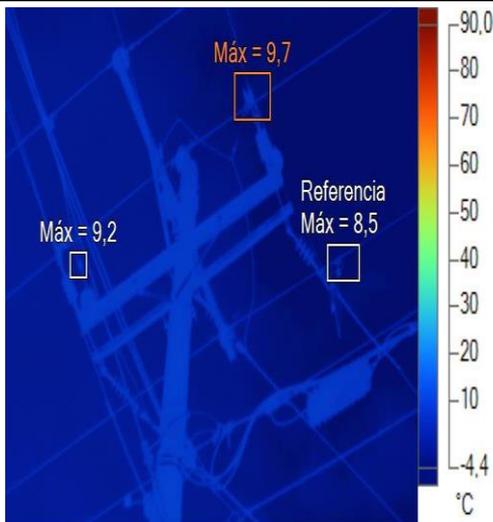
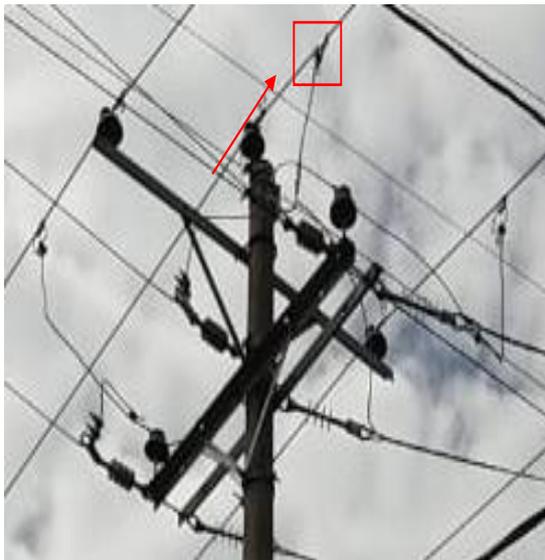
IMAGEN N°	IR_01257	Emisividad	0,95	
Temperatura de referencia °C	8,5	GRAVEDAD DEL PROBLEMA:	OBSERVACION	
Temperatura máxima °C	9,7	POSIBLE PROBLEMA:		
Temperatura ambiente °C	8	Conector con presencia de corrosión o desgastado		
Delta temperatura °C	1,2	RECOMENDACIÓN:	Realizar un reajuste o cambio del terminal y hacer una limpieza

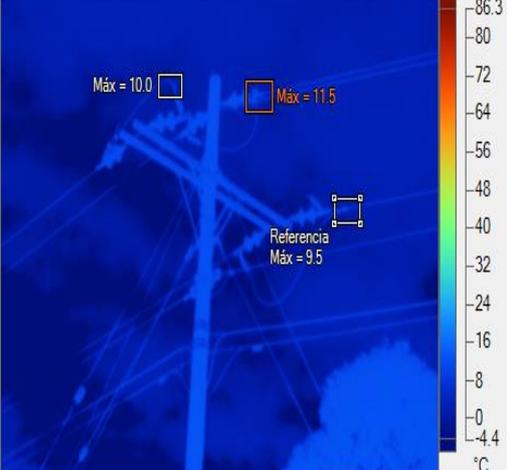
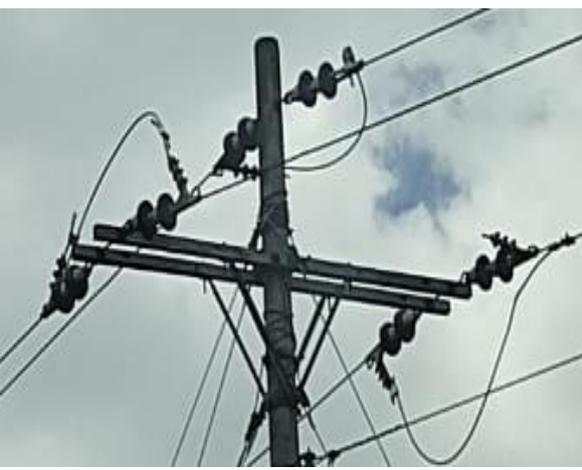
IMAGEN N°	IR_01281	Emisividad	0,95
Temperatura de referencia °C	9,5	GRAVEDAD DEL PROBLEMA:	OBSERVACION
Temperatura máxima °C	11,5	POSIBLE PROBLEMA:	
Temperatura ambiente °C	9	Conector con presencia de corrosión o desgastado	
Delta temperatura °C	2,0	RECOMENDACIÓN:	
		Realizar una limpieza o el cambio conector

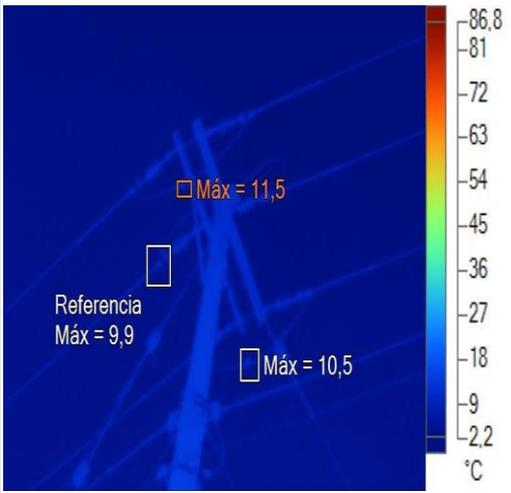
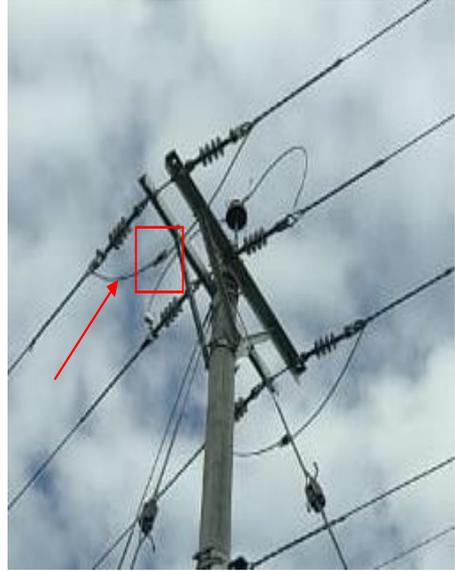
IMAGEN N°	IR_01282	Emisividad	0,95	
Temperatura de referencia °C	9,9	GRAVEDAD DEL PROBLEMA:	OBSERVACION	
Temperatura máxima °C	11,5	POSIBLE PROBLEMA:		
Temperatura ambiente °C	9	Conector con presencia de corrosión o desgastado		
Delta temperatura °C	1,6	RECOMENDACIÓN:	Realizar una limpieza o el cambio conector

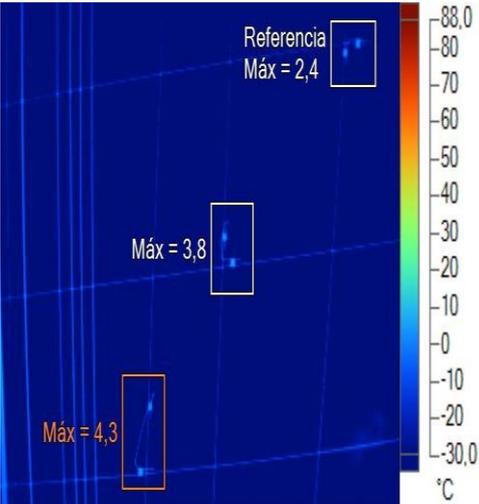
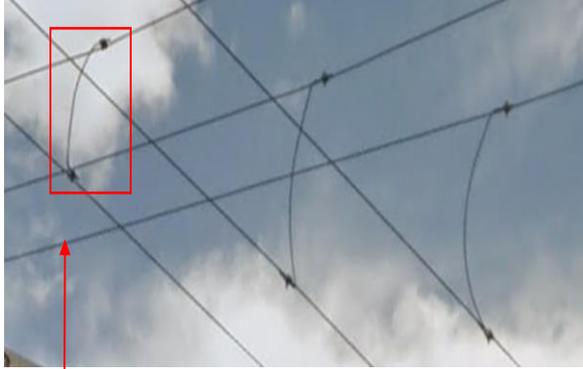
IMAGEN N°	IR_01224	Emisividad	0,95	
Temperatura de referencia °C	2,4	GRAVEDAD DEL PROBLEMA:	OBSERVACION	
Temperatura máxima °C	4,3	POSIBLE PROBLEMA:		
Temperatura ambiente °C	8	Conector con presencia de corrosión o desgastado		
		RECOMENDACIÓN:		
Delta temperatura °C	1,9	Conector con presencia de corrosión o desgastado

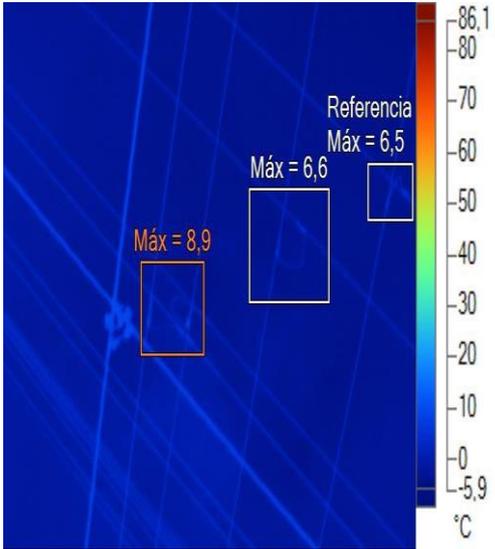
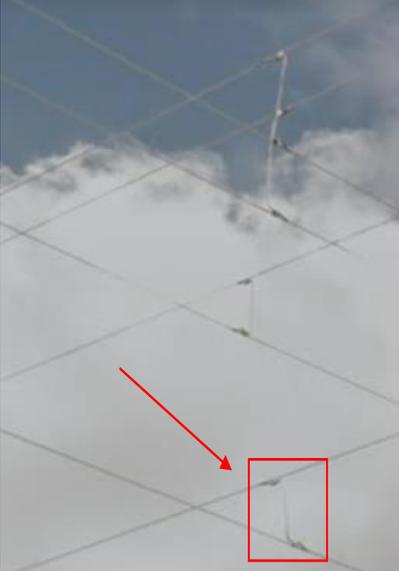
IMAGEN N°	IR_01265	Emisividad	0,95
Temperatura de referencia °C	6,5	<b>GRAVEDAD DEL PROBLEMA:</b>	<b>OBSERVACION</b>
Temperatura máxima °C	8,9	<b>POSIBLE PROBLEMA:</b>	
Temperatura ambiente °C	8	Conector con presencia de corrosión o desgastado	
		<b>RECOMENDACIÓN:</b>	
Delta temperatura °C	2,4	Realizar un reajuste o cambio del terminal y hacer una limpieza

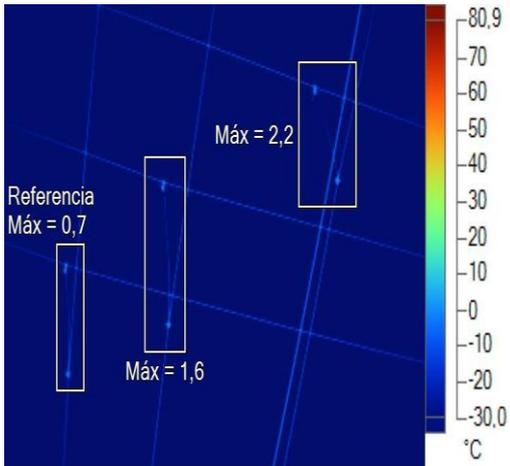
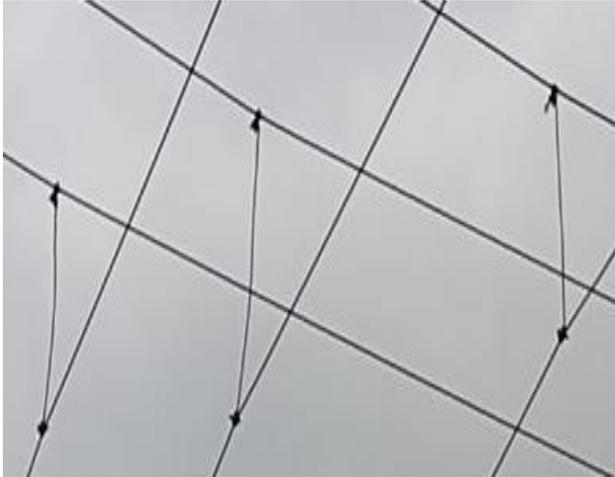
IMAGEN N°	IR_01297	Emisividad	0,95
Temperatura de referencia °C	0,7	GRAVEDAD DEL PROBLEMA:	OBSERVACION
Temperatura máxima °C	2,2	POSIBLE PROBLEMA:	
Temperatura ambiente °C	10	Conector con presencia de corrosión o desgastado	
Delta temperatura °C	1,5	RECOMENDACIÓN:	
		Realizar un reajuste o cambiar el conector
