**UNIVERSIDAD TÉCNICA DE COTOPAXI**  
**FACULTAD DE CIENCIAS DE LA INGENIERÍA Y APLICADAS**  
**CARRERA DE HIDRÁULICA**

**Evaluación semicuantitativa de la vulnerabilidad del sistema de captación que abastece al Cantón Saquisilí, ubicado en San Agustín de Callo, parroquia Mulaló, cantón Latacunga, ante una eventual erupción del Volcán Cotopaxi.**

**INFORME FINAL PROYECTO DE INVESTIGACIÓN PREVIO A LA OBTENCIÓN  
DEL TÍTULO DE  
INGENIERO HIDRÁULICO**

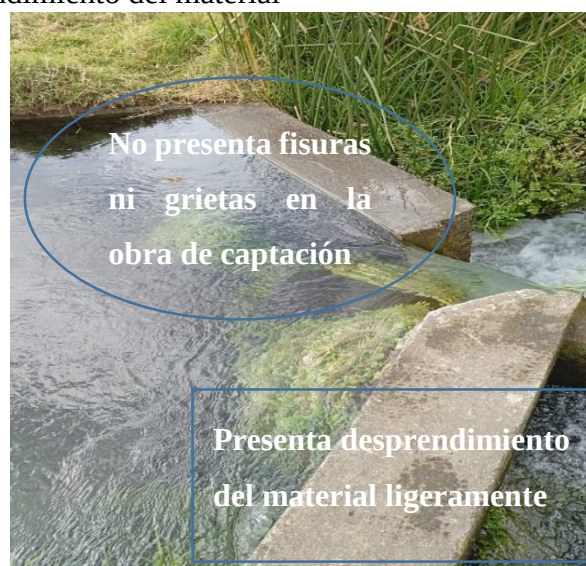
### Fotografía 1: Presenta desprendimiento del material

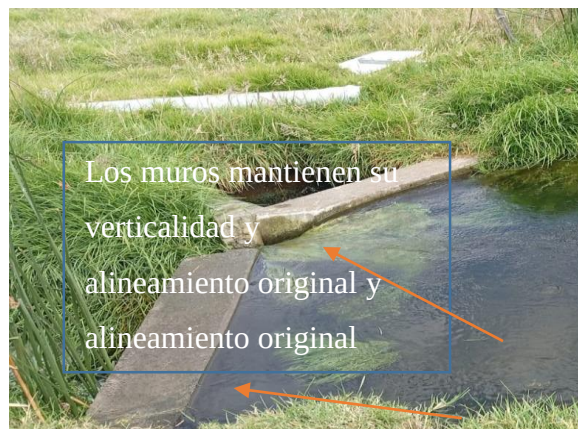
Fotografía 2: Los muros mantienen su verticalidad y alineamiento original y alineamiento original

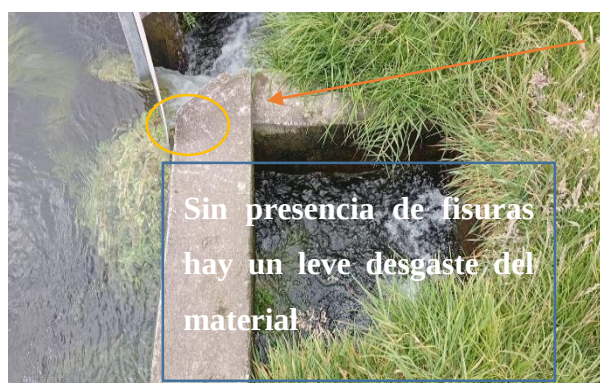
Fotografía 3: Sin presencia de fisuras hay un leve desgaste del material en la caja de recolección

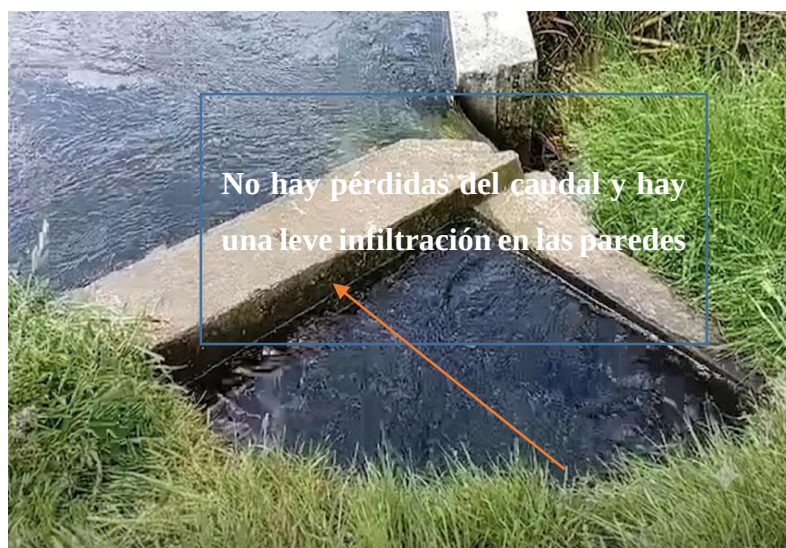
Fotografía 4: No hay pérdidas del caudal y hay una leve infiltración en las paredes en la caja de recolección

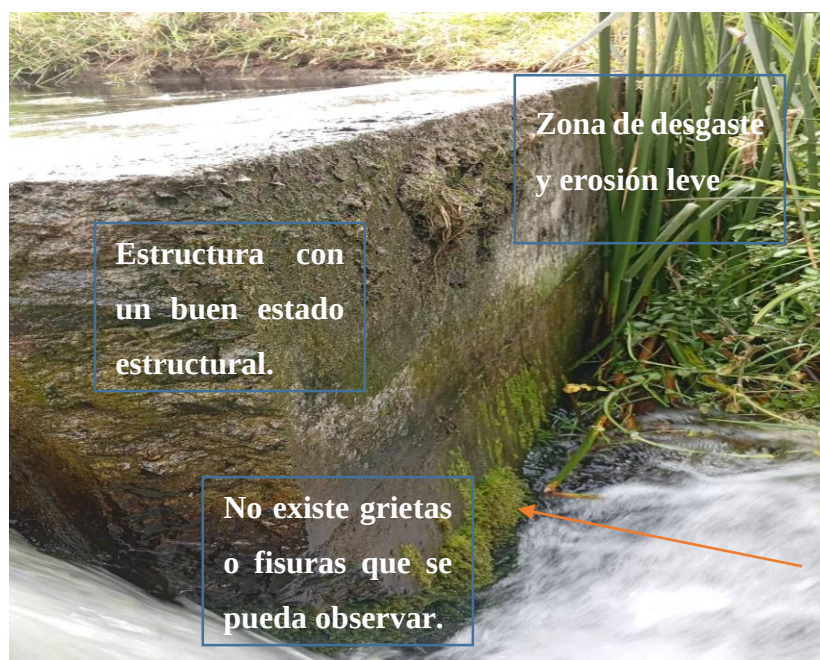
Fotografía 5: Maleza y zona de desgaste y erosión leve en el canal (acequia)

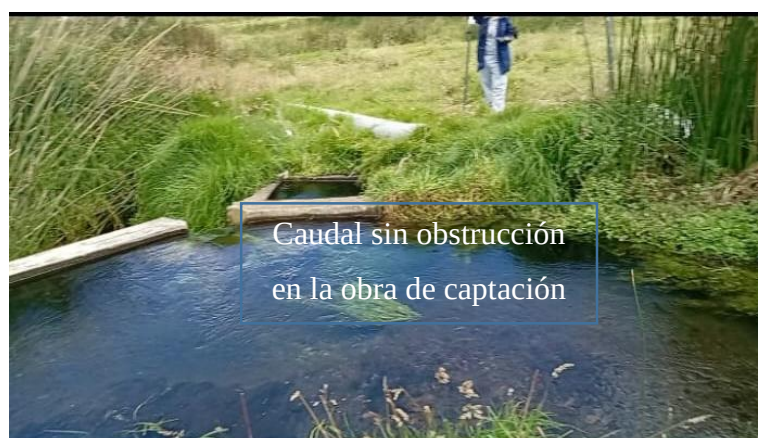
Fotografía 6: Se observa el caudal que ingresa sin obstrucciones a la obra de captación.

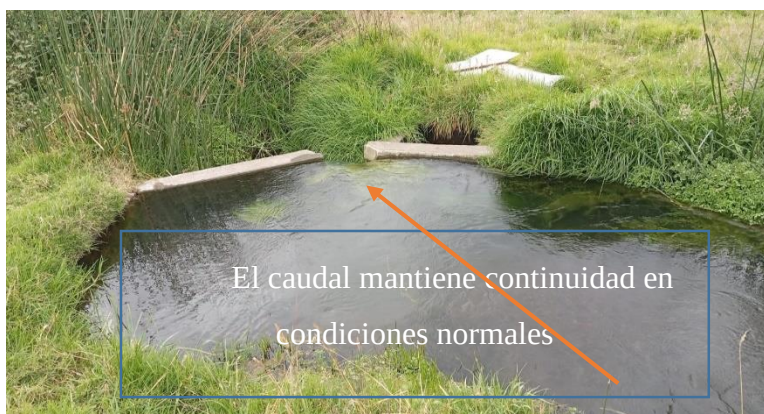
Fotografía 7: El caudal mantiene continuidad en condiciones normales

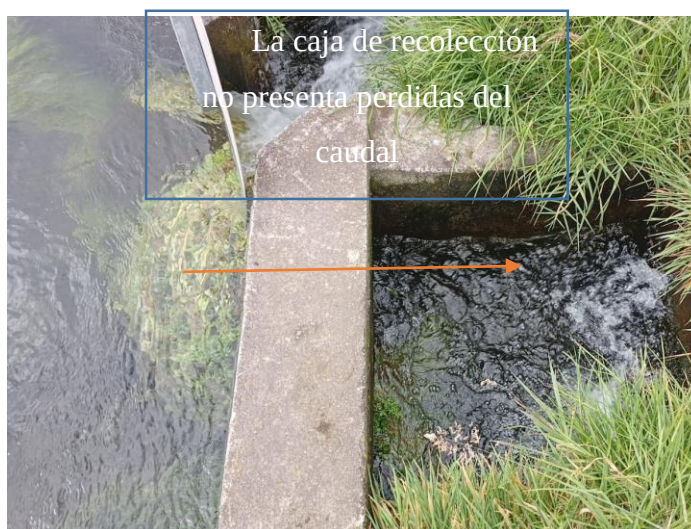
Fotografía 8: La caja de recolección no presenta pérdidas del caudal

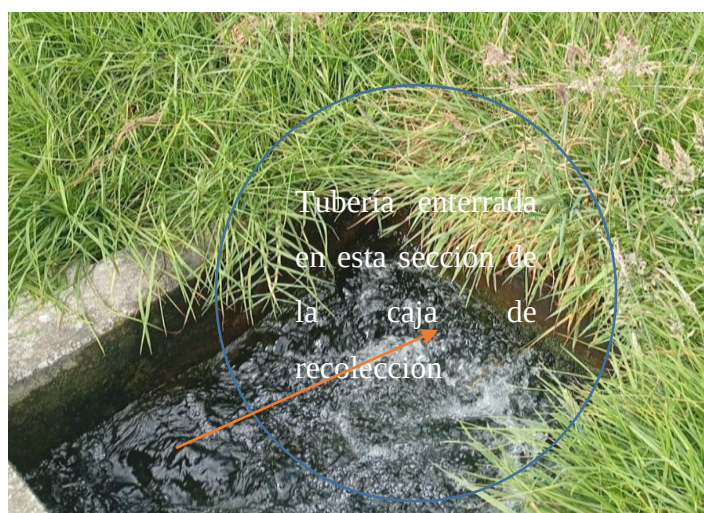
Fotografía 9: Tubería enterrada en esta sección de la caja de recolección

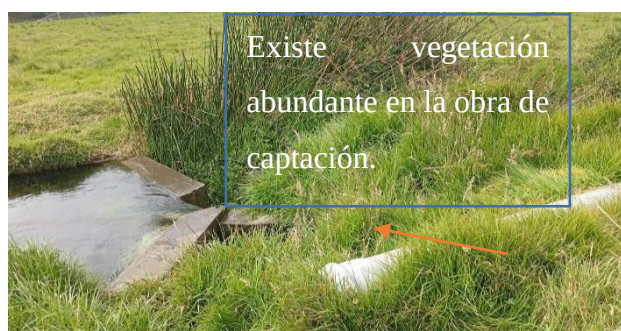
Fotografía 10: Presencia de cobertura vegetal abundante alrededor de la obra de captación, que favorece la protección del suelo.

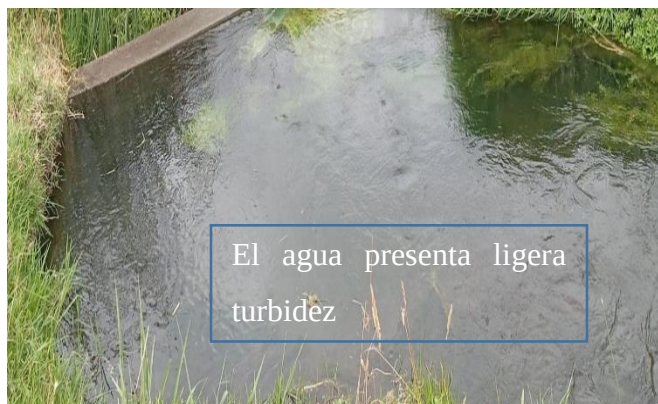
Fotografía 11: Muros de ala tapados por vegetación y no existe ninguna obra de drenaje

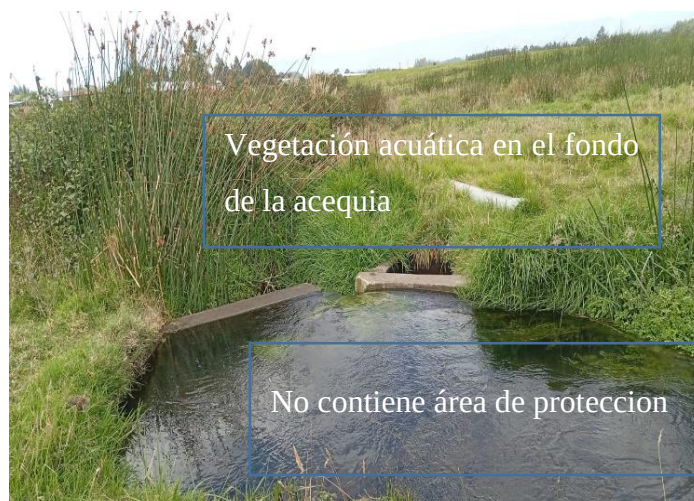
Fotografía 12: Vegetación abundante, no dispone de una área de protección

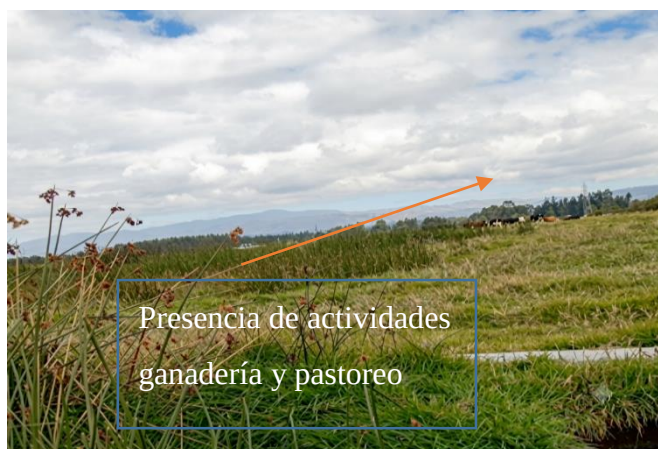
Fotografía 13: Presencia de actividades ganadería y pastoreo

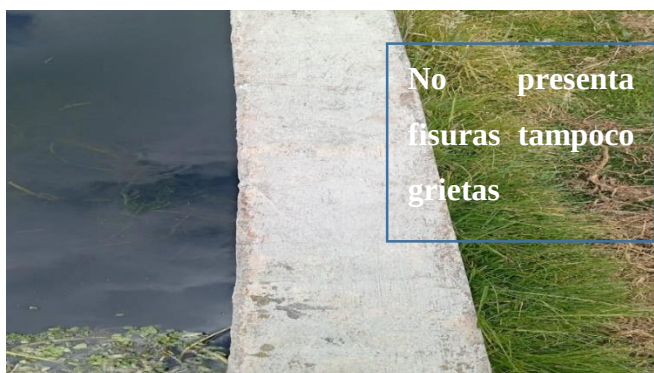
Fotografía 14: No se presenta fisuras tampoco grietas

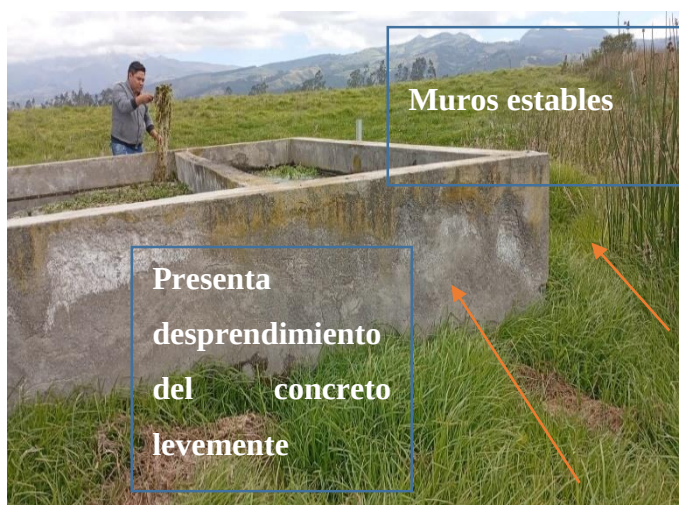
Fotografía 15: Muros estables, presenta desprendimiento del concreto

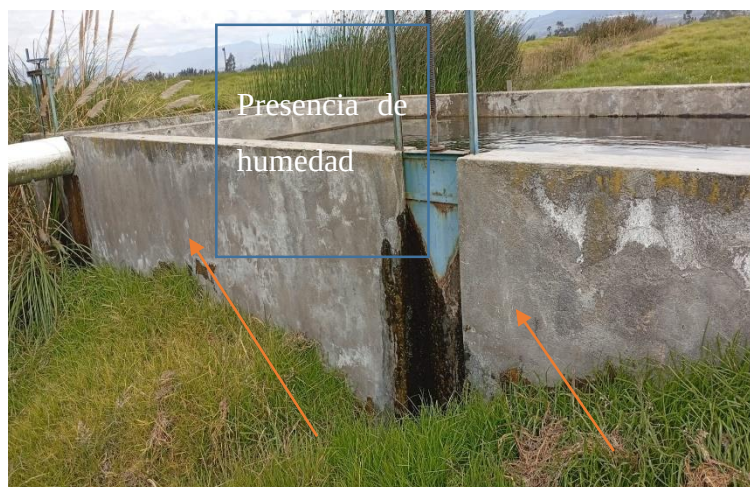
Fotografía 16: Presencia de humedad en el tanque

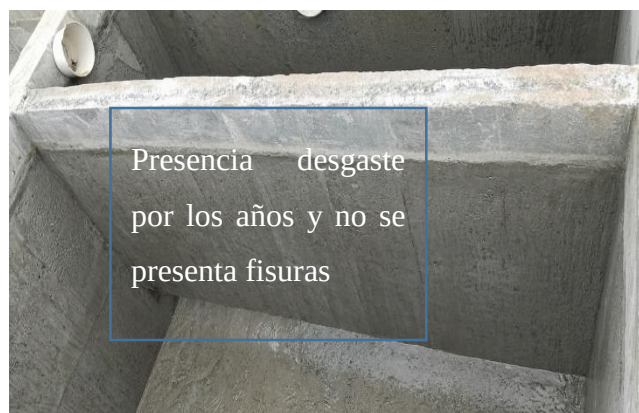
Fotografía 17: Presencia desgaste por los años y no se presenta fisuras

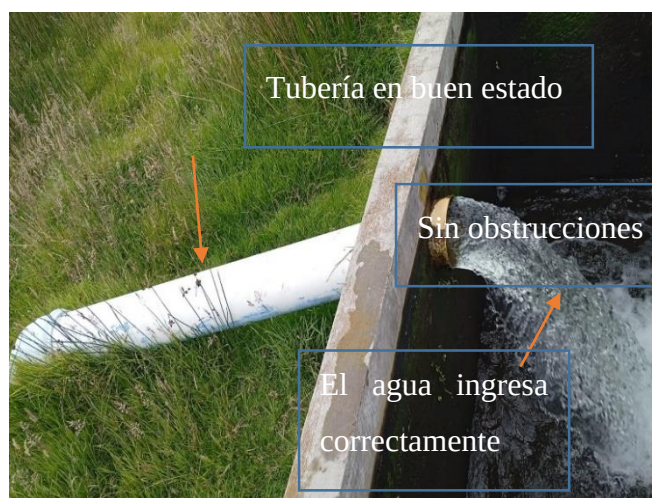
Fotografía 18: Tubería en buen estado

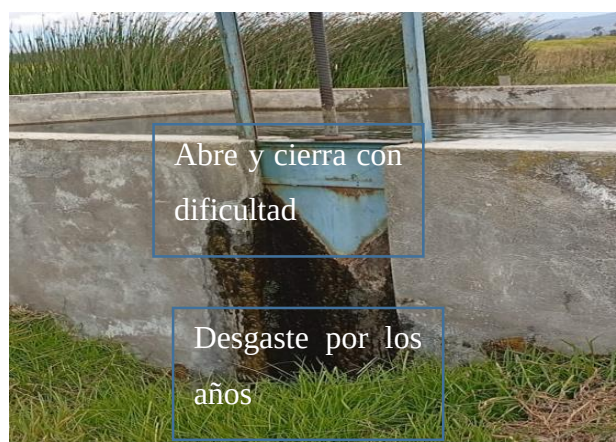
Fotografía 19: Abre y cierra con dificultad

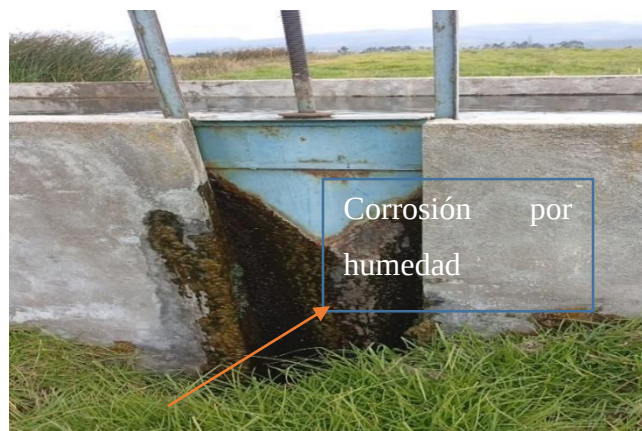
Fotografía 20:Corrosión por humedad en las compuertas

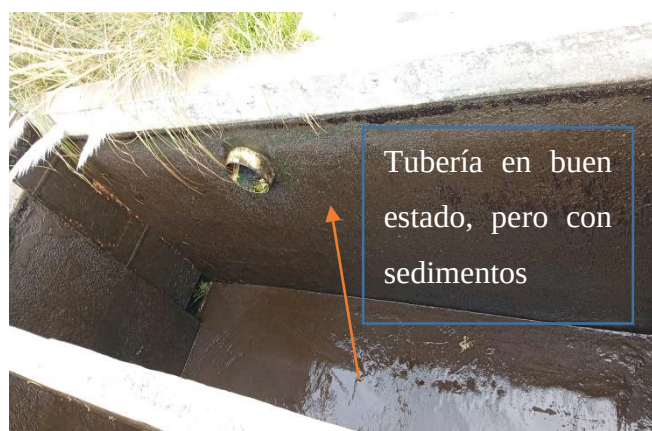
Fotografía 21:Tubería en buen estado, pero con sedimentos

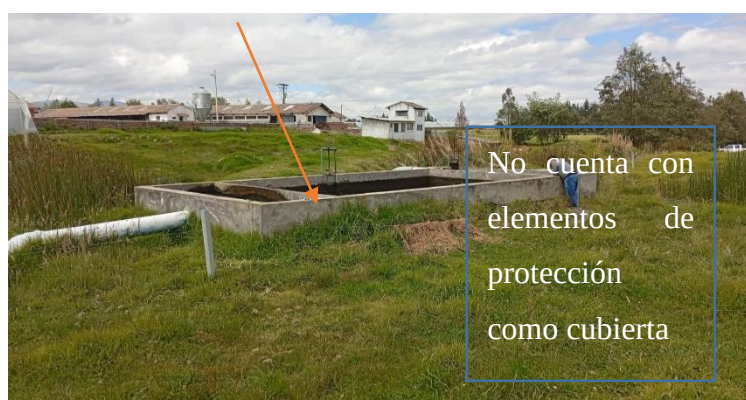
La principal deficiencia se encontró en la Protección del tanque, con un IC de 1,00, debido a la ausencia de una cubierta que proteja la estructura frente al ingreso de ceniza volcánica y otros materiales durante una eventual erupción del volcán Cotopaxi. También se identificaron condiciones regulares en las compuertas de control, relacionadas con desgaste superficial y corrosión.

Fotografía 22:No dispone de cubierta, no cuenta con cerramiento

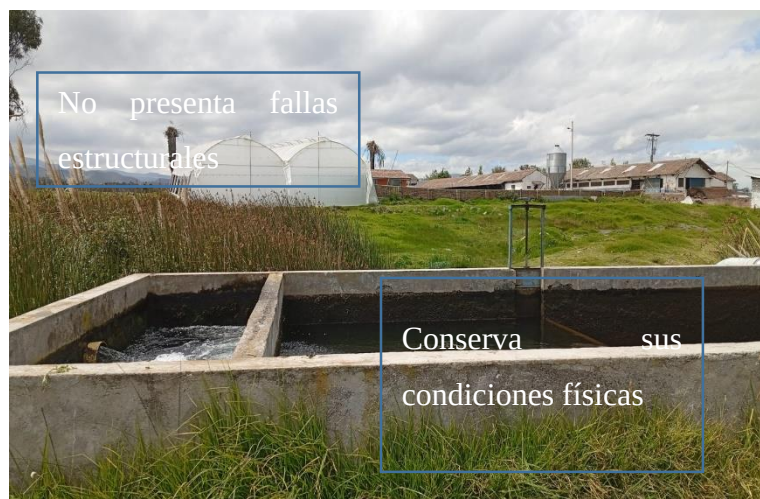
Fotografía 23:No presenta fallas estructurales en el tanque sedimentador

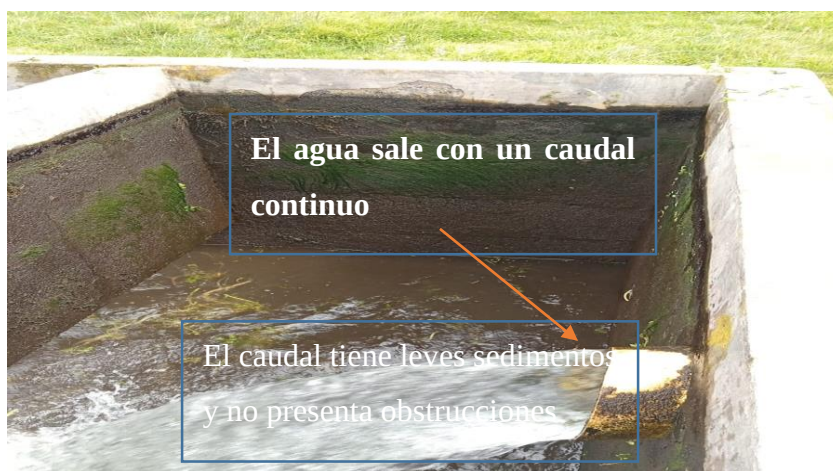
Fotografía 24: El caudal tiene leves sedimentos y no presenta obstrucciones

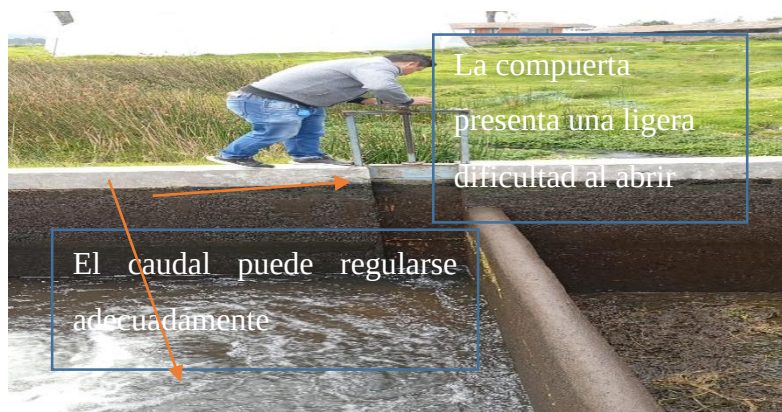
Fotografía 25: El caudal puede regularse adecuadamente

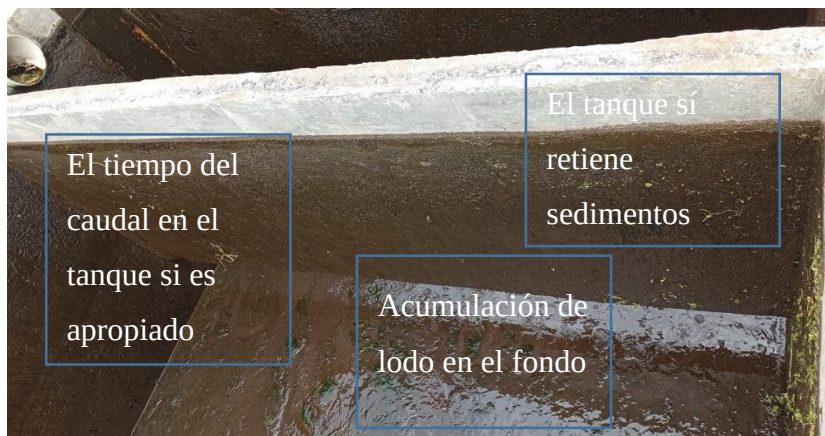
Fotografía 26: El tanque sí retiene sedimentos

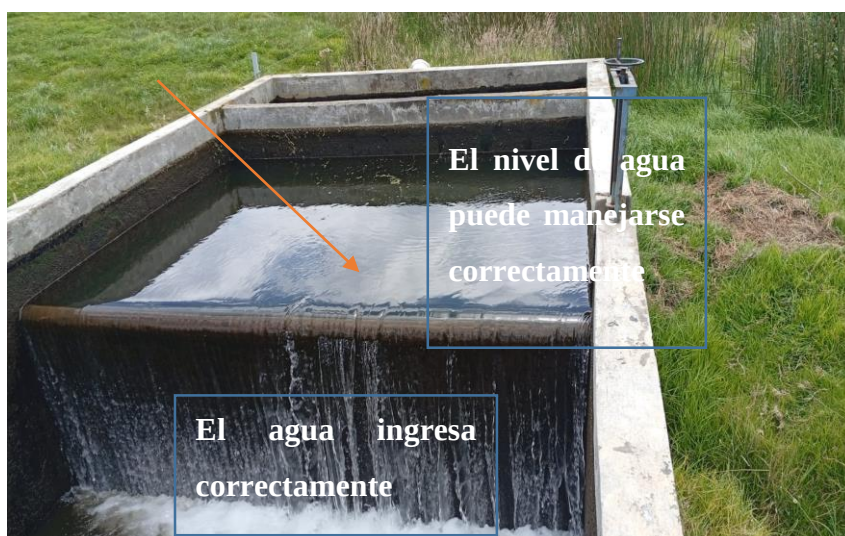
Fotografía 27: El nivel de agua puede manejarse correctamente

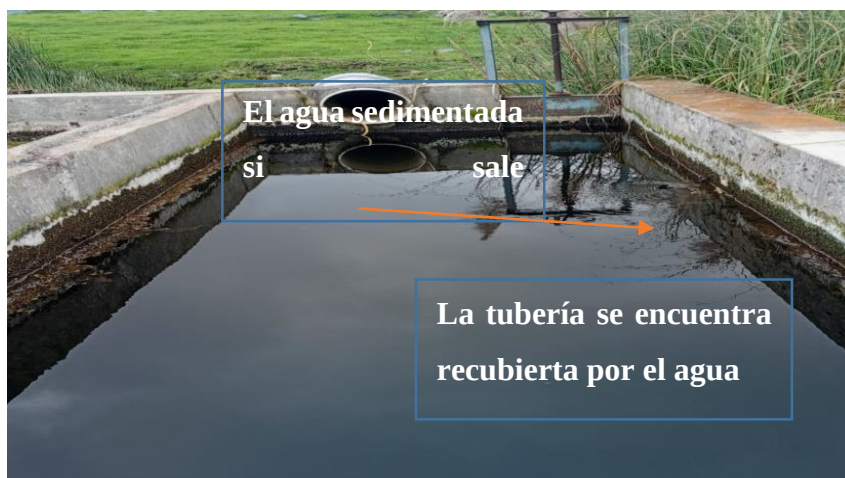
Fotografía 28: El agua sedimentada si sale correctamente

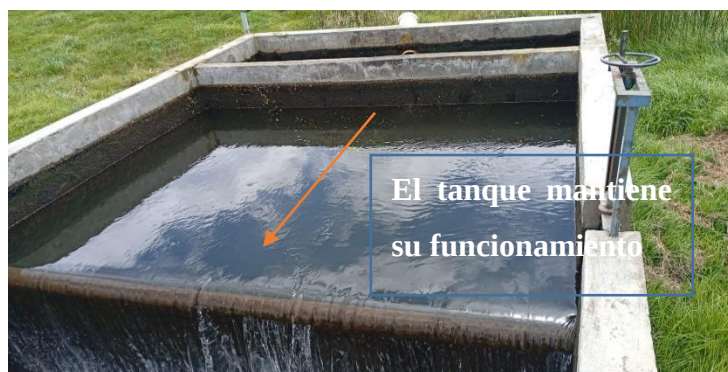
Fotografía 29:El tanque mantiene su funcionamiento

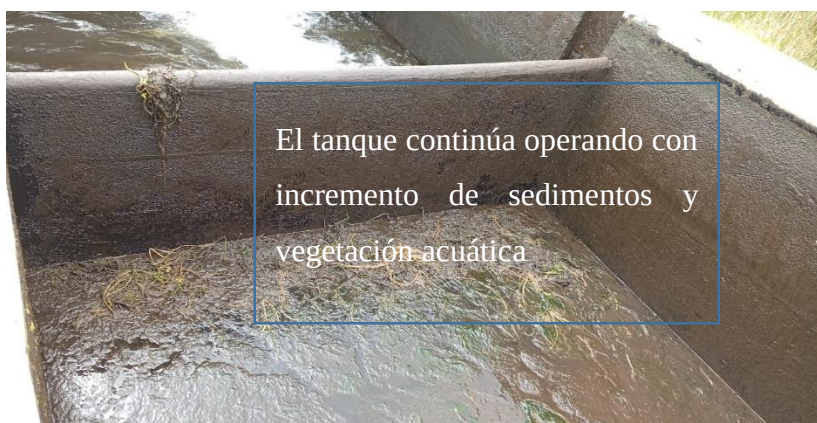
Fotografía 30:El tanque continúa operando con incremento de sedimentos y vegetación acuática

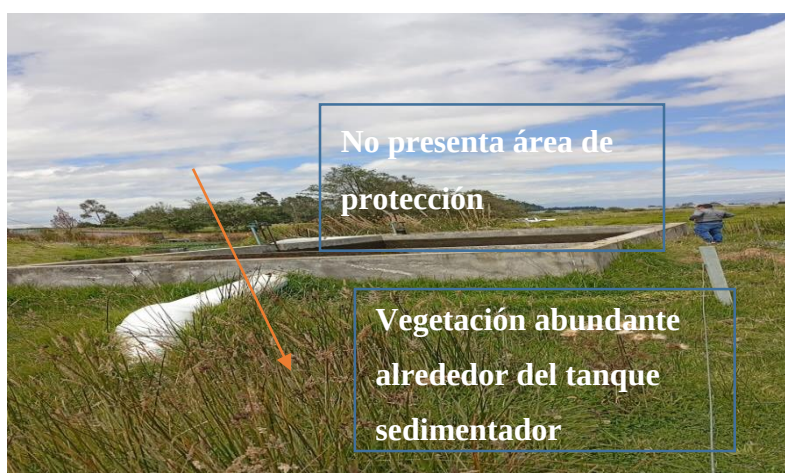
Fotografía 31:Vegetación abundante alrededor del tanque sedimentador

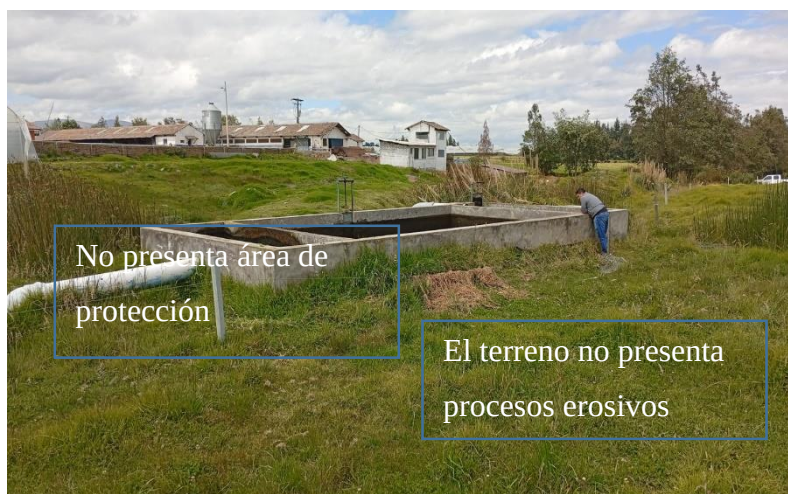
Fotografía 32:El terreno no presenta procesos erosivos

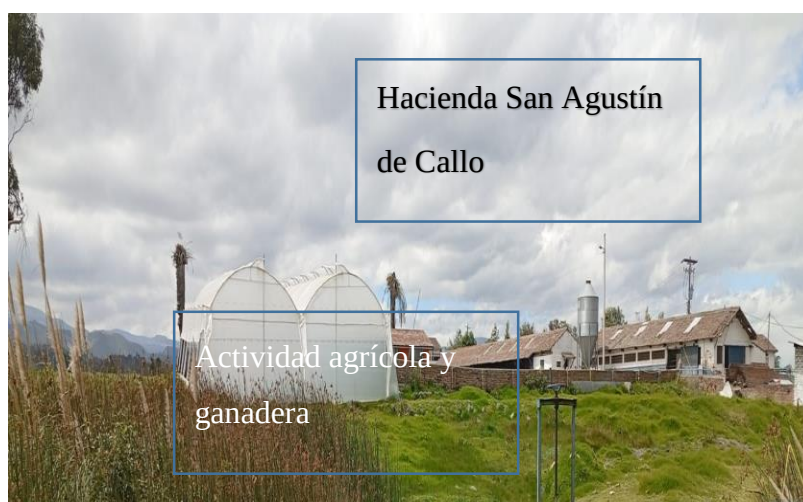
Fotografía 33: Actividad agrícola y ganadera

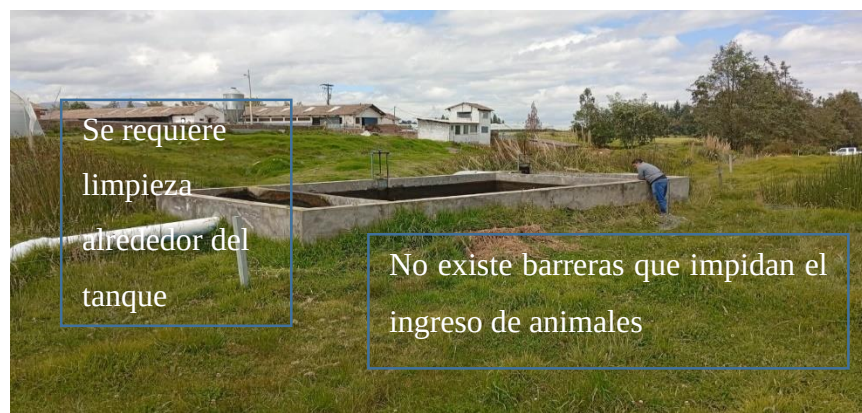
Fotografía 34: Exceso de vegetación en el tanque sedimentador
