**“DESARROLLO DE UN MÉTODO PARA ESTIMAR LAS
CONDICIONES ACTUALES DE LOS SISTEMAS ELÉCTRICOS EN LOS
BLOQUES BETA, GAMMA, DELTA DEL INSTITUTO SUPERIOR
TECNOLÓGICO MARÍA NATALIA VACA - SEDE SECAP ZONA 3
PARA EL REDISEÑO DE LAS INSTALACIONES ELÉCTRICAS”**

Trabajo de titulación previo a la obtención del título de magister en Electricidad
mención Sistemas Eléctricos de Potencia

Ing. Mauricio Eduardo Mullo Pallo

**LATACUNGA –ECUADOR
2022**

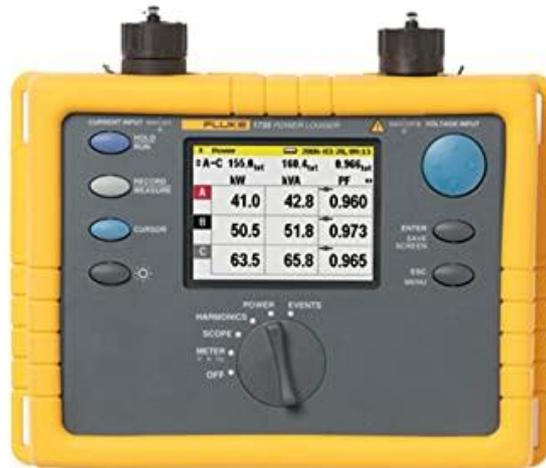
Figura 1. Analizador de calidad de la energía FLUKE 1735 [22]

Es la herramienta de análisis de energía y calidad eléctrica más versátil y polivalente del mercado por su precio y es ideal para realizar estudios de energía y registros básicos de la calidad de la energía, además es capaz de medir la inmensa mayoría de los parámetros de energía eléctrica y armónicos, y de capturar eventos de voltaje [22].

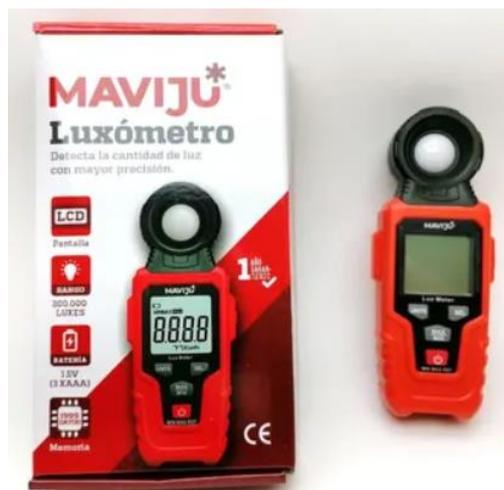
Figura 3. Luxómetro MAVIJU

Este instrumento puede realizar mediciones de hasta 200000 lux, con una precisión del 3% para valores menores a 10 klux y del 4% para valores superiores.

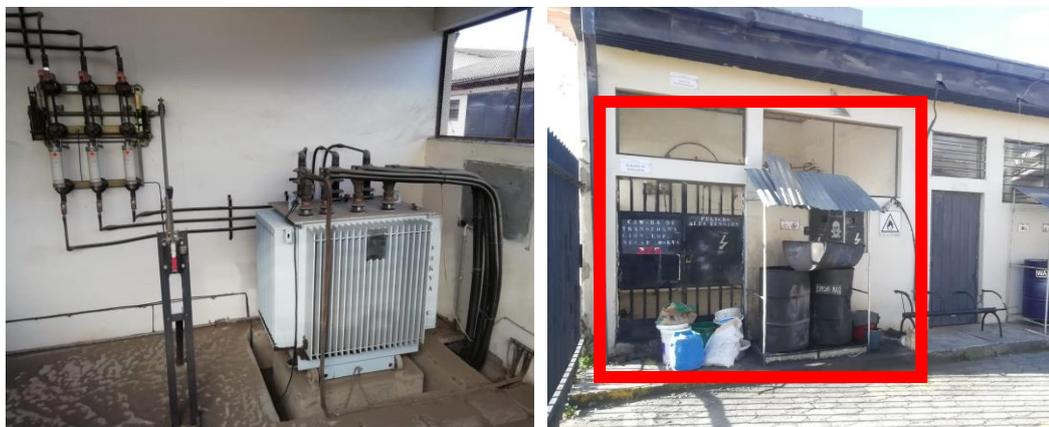
a) Parte interior del CT

Cuenta con un transformador de 500 [kVA], trifásico, con relación de transformación 13.8[kV]/127[V], una acometida en medio y bajo voltaje de tipo soterrada (véase Figura 6-a). Adicional es su parte exterior existe un acumulador de aceite quemado, el cual significa un peligro constante ante cualquier tipo de incidente que podría provocar un incendio (véase Figura 6-b).

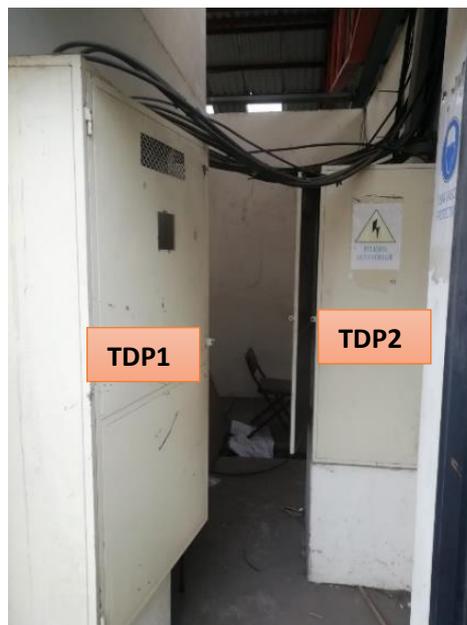
Figura 7. Tableros de distribución principal 1 y 2

La Institución cuenta con dos tableros de distribución principal (TDP), los mismos que se encontraban en total descuido (véase Figura 7), sin ningún tipo de seguridad que evite su mala manipulación. Cada tablero contiene interruptores generales de protección que se derivan a cada una de las cajas térmicas de cada bloque.

Centros de carga: Existe un gran deterioro en los tableros eléctricos, se ha observado una gran cantidad de polvo e incluso el crecimiento de maleza que podrían causar un desperfecto total del suministro, sino se toman las acciones

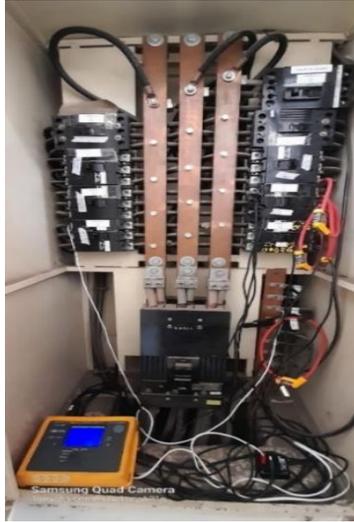
a) Parte frontal del tablero de distribución 1

El tablero de distribución 1 contiene los 9 interruptores termomagnéticos principales de cada bloque (véase Figura 8-a), sin embargo, como se puede observar en la Figura 8-b, no se puede identificar cada uno de ellos debido que se encuentran con denominaciones de ambientes que ya no están vigentes.

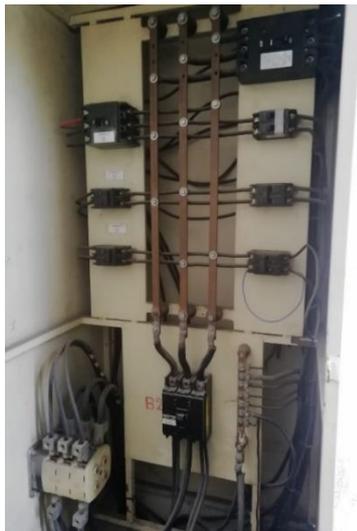
a) Parte frontal del tablero de distribución 2

Por otro lado, el tablero de distribución 2 contiene 7 interruptores termomagnéticos, (véase Figura 9-a) al igual que el caso anterior no se puede identificar que circuito controla cada uno debido que se encuentra con denominaciones de ambientes que ya no están vigentes (véase Figura 9-b).

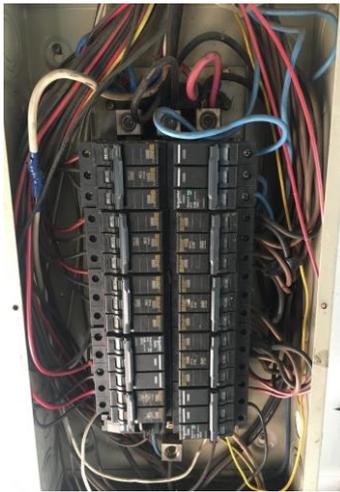
Tableros de Distribución Secundario (TSDS1)

Los tableros no cuentan con señales o marquillas que ayuden a identificar los diferentes circuitos de cada bloque, lo cual dificulta determinar que ambientes controlan cada tablero, además se visualizó cables sin protección, excesivo polvo dentro de los tableros, interruptores termomagnéticos sin conexión o en cortocircuito, añadiendo la mala distribución de las redes eléctricas.

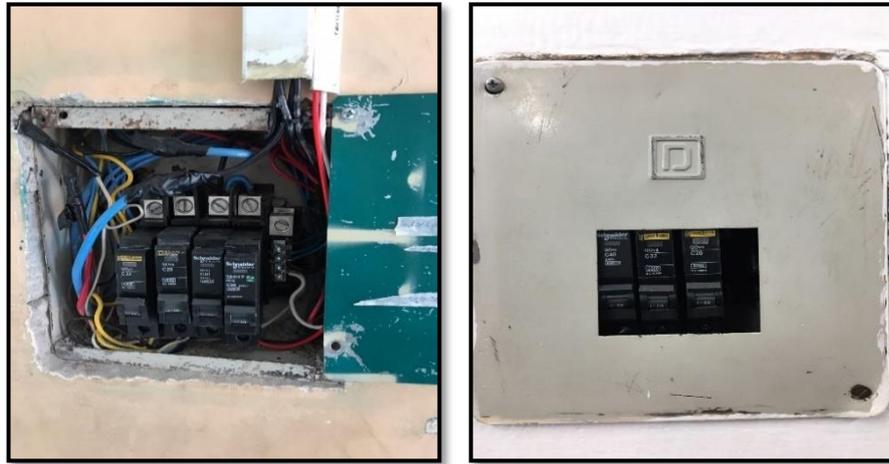
Figura 11. Subtableros de distribución

Adicional, en el recorrido realizado se encontró en cada bloque subtableros de distribución (STD) de igual manera en mal estado. (véase figura 11)

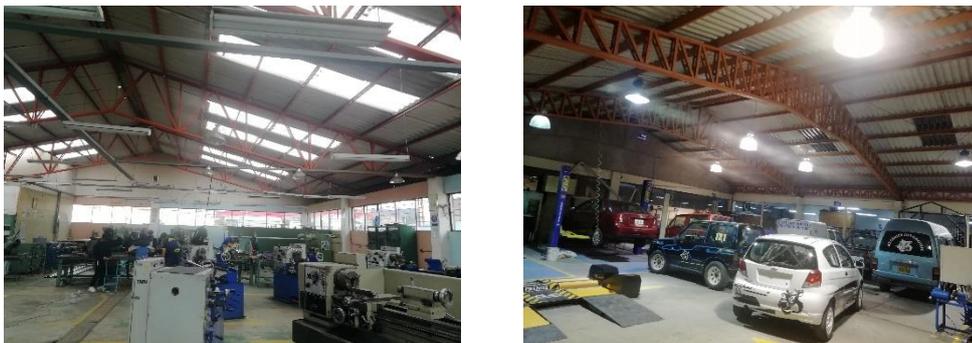
Figura 12. Tipos de iluminación en los bloques DELTA, BETA y GAMMA

En lo referente al sistema de iluminación, se ha encontrado en su mayoría luminarias en mal estado fluorescentes tipo T8 de 40[W], lámparas tipo campana 250[W] (halógena), lámpara LED T8 2*18 [W], plafón industrial, focos LED tipo A60 de 15[W]. Además, los diferentes alimentadores que conectan a cada circuito se encuentran sin canalizaciones en su mayoría, pasando sobre la estructura metálica del ambiente o el cielo raso.

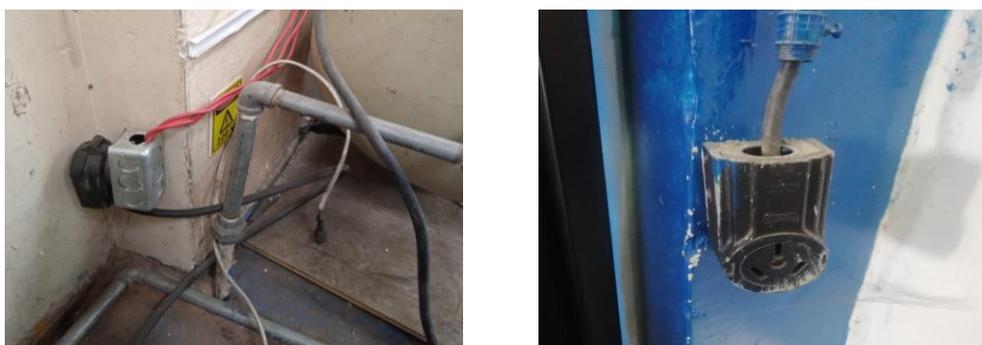
Figura 13. Sistema de fuerza de los bloques DELTA, BETA y GAMMA

Por otro lado, en relación a los sistemas de fuerza se observó especialmente en los talleres de cada bloque que los tomacorrientes se encuentran sobrecargados y en mal estado, en algunos de los casos la maquinaria se encuentra conectada directamente a los cables sin ningún dispositivo, enchufe o tomacorriente, sin embargo, en las aulas no se presenta mayor novedad en relación al estado de este sistema, aclarando que existe una mala distribución de los circuitos, debido que un breaker controla varios ambientes desde un mismo sitio (véase Figura 13).

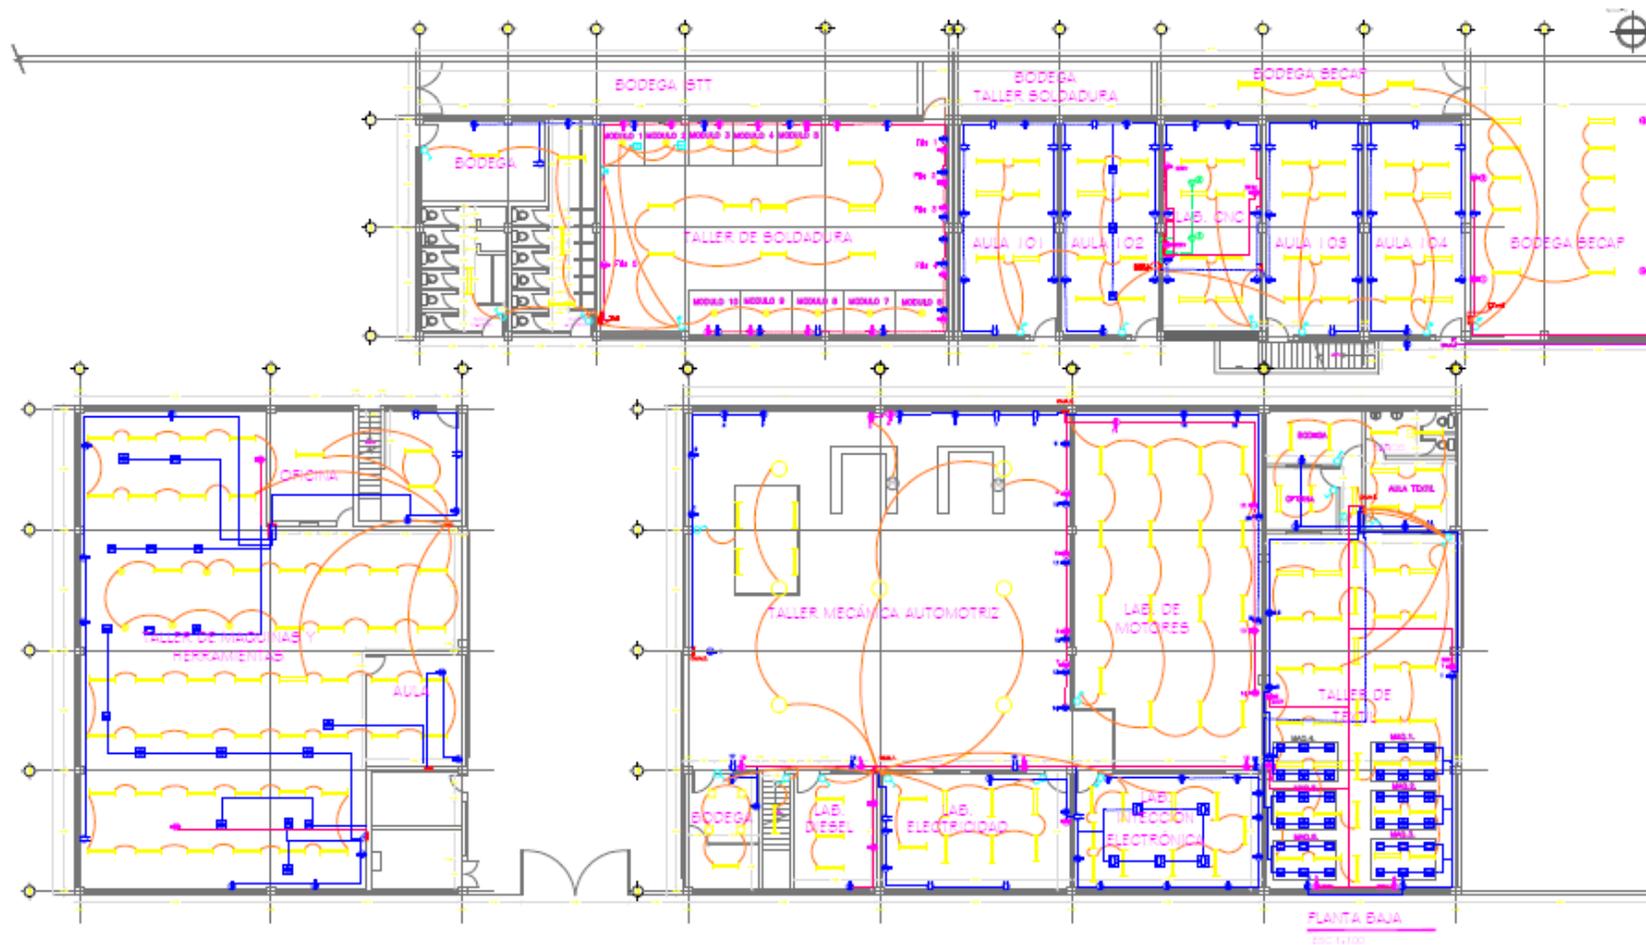
Figura 14. Plano eléctrico bloques DELTA – BETA - GAMMA

El Instituto no contaba con planos arquitectónicos ni eléctricos que ayuden a identificar los problemas existentes en las áreas. Por tal razón, se realizó el levantamiento de los planos de cada bloque; para la parte eléctrica se identificó los circuitos derivados de cada TDS, a fin de diseñar e interpretar la instalación eléctrica actual, a continuación, en la Figura 14 se observa el plano eléctrico de los 3 bloques, adicional los planos unifilares se presentan en los ANEXOS del 2 al 9.

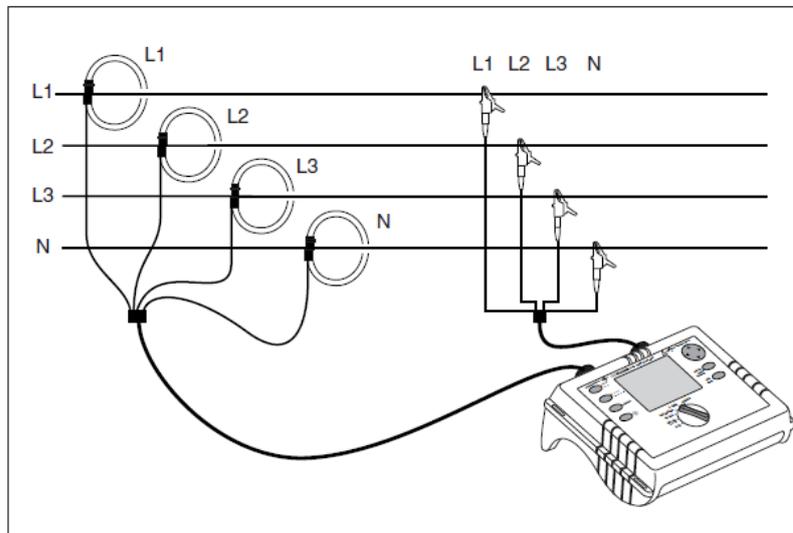
Figura 18. Conexión trifásica del analizador de carga [25]

El analizador de redes posee 2 entradas, una para las pinzas amperimétricas y otro para voltajes. Para una conexión al sistema trifásico, se realiza como se muestra en la Figura 18:

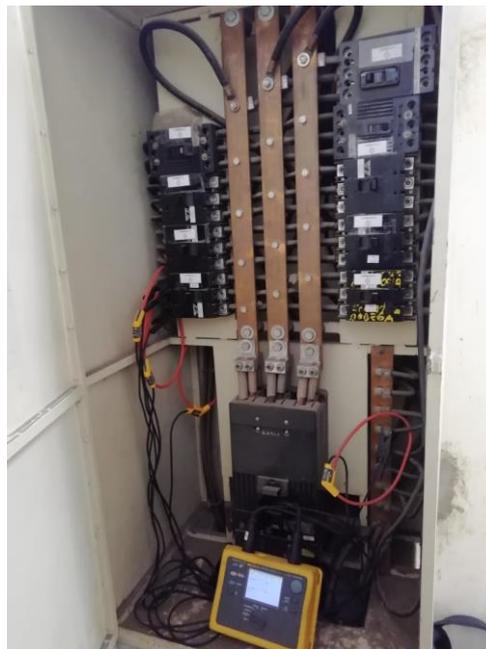
Figura 19. Tablero principal 1 conectado el analizador de carga FLUKE 1735

Se recomienda instalar el analizador de redes en el secundario del transformador de entrada de servicio principal, como se establece en la normativa IEEE 1159, sin embargo, como el objetivo de la presente investigación es analizar el estado actual de las instalaciones eléctricas de 3 bloques, se procedió a instalar el analizador de redes en el interruptor secundario de cada Tablero de Distribución Secundario (TDS) el cual tenga la mayor carga dentro de cada bloque, estos se encuentran ubicados dentro del tablero principal 1 (véase Figura 19).

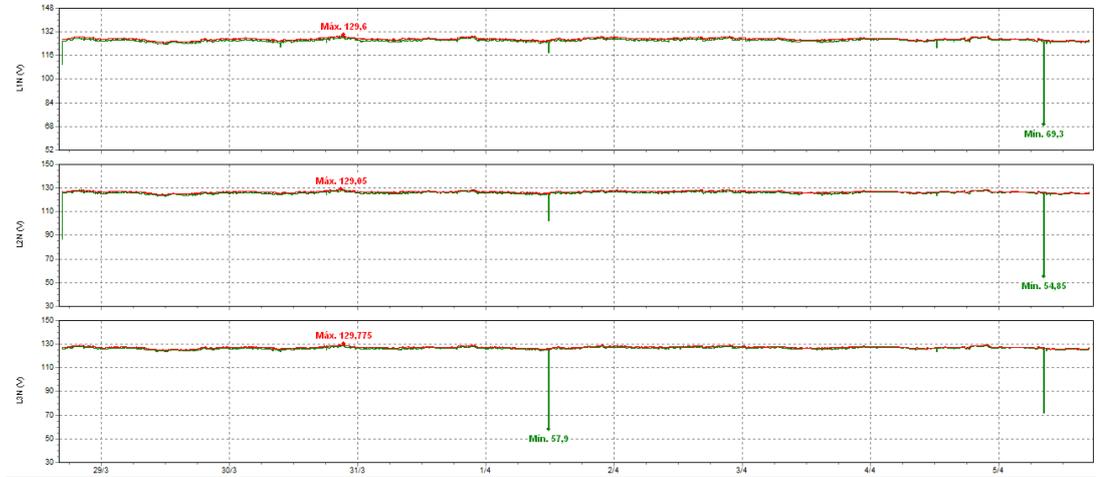
Figura 20. Niveles de voltaje L1- L2- L3 en TDSD1

Niveles de voltaje: en la figura 20 se observa que el pico máximo de voltaje alcanzado por el sistema en la LINEA 1 fue de 129,6 [V], LINEA 2 fue de 129,1 [V] y LINEA 3 fue de 129,8 [V], valor que no excede los límites estipulados en la regulación No. ARCONEL 005/18.

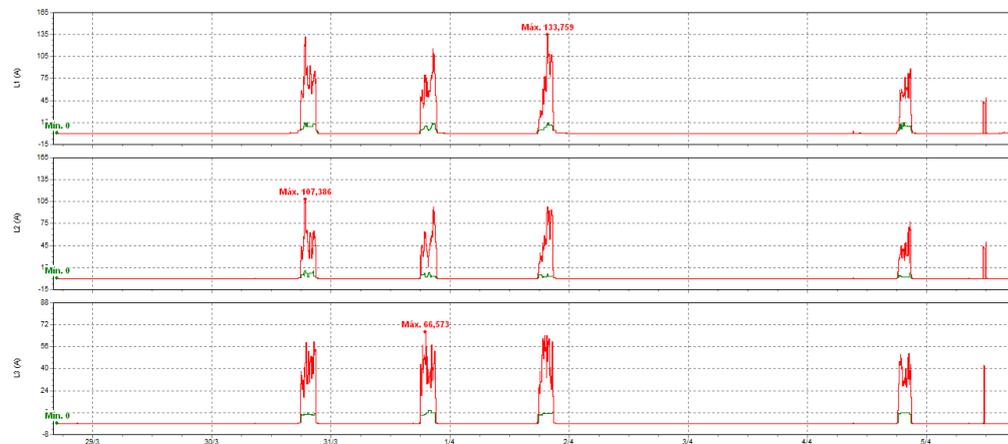
Figura 21. Niveles de corriente L1- L2- L3 en TDSD1

Niveles de corriente: en la figura 21 se observa que el pico máximo de corriente alcanzado por el sistema en la LINEA 1 fue de 133,8 [A], LINEA 2 fue de 107,4 [A] y LINEA 3 fue de 66,6 [A], valor que no supera las características del interruptor termomagnético principal de 225 [A].

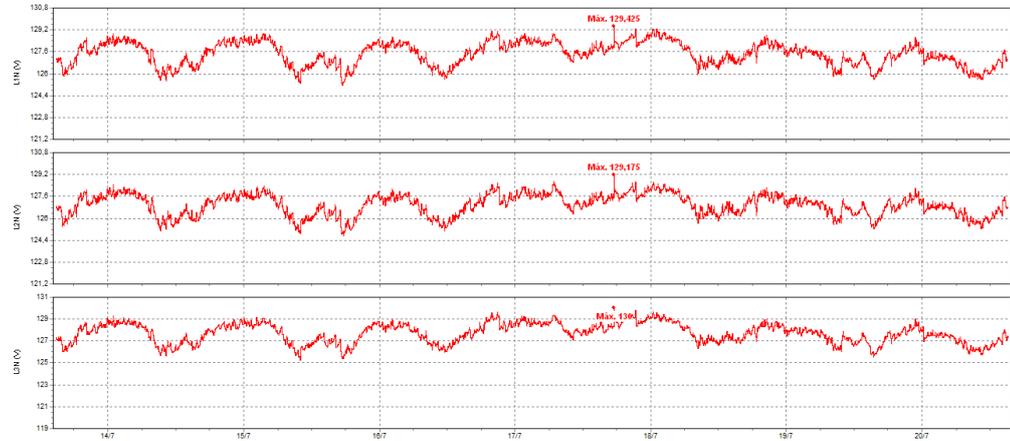
Figura 22. Niveles de voltaje L1- L2- L3 en TDSB3

Niveles de voltaje: en la figura 22 se observa que el pico máximo de voltaje alcanzado por el sistema en la LINEA 1 fue de 129,4 [V], LINEA 2 fue de 129,2 [V] y LINEA 3 fue de 130 [V], valor que no excede los límites estipulados en la regulación No. ARCONEL 005/18.

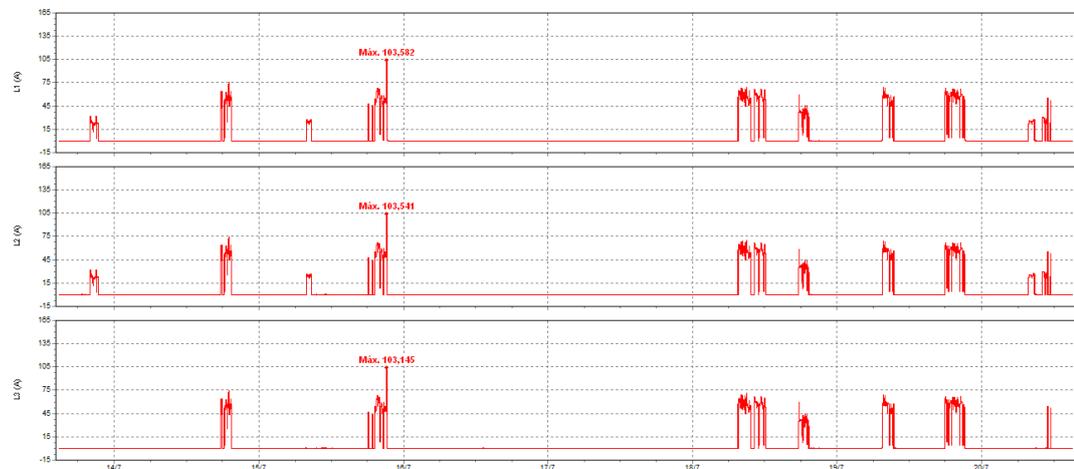
Figura 23. Niveles de corriente L1- L2- L3 en TDSB3

Niveles de corriente: en la figura 23 se observa que el pico máximo de corriente alcanzado por el sistema en la LINEA 1 fue de 103,6 [A], LINEA 2 fue de 103,6 [A] y LINEA 3 fue de 103,1 [A], valor que no supera las características del interruptor termomagnético principal de 200 [A].

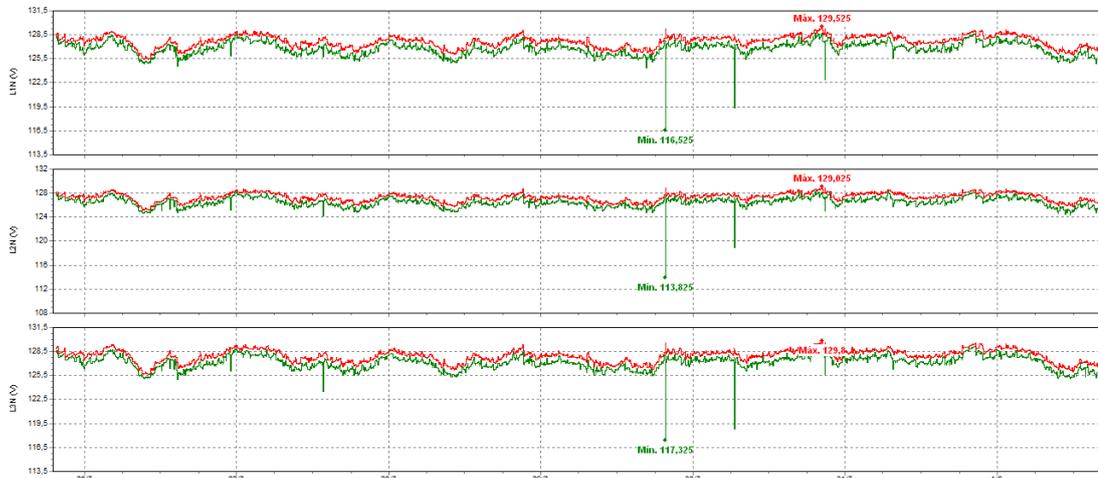
Figura 24. Niveles de voltaje L1- L2- L3 en TDSG1

Niveles de voltaje: en la figura 24 se observa que el pico máximo de voltaje alcanzado por el sistema en la LINEA 1 fue de 129,5 [V], LINEA 2 fue de 129 [V] y LINEA 3 fue de 129,8 [V], valor que no excede los límites estipulados en la regulación No. ARCONEL 005/18.

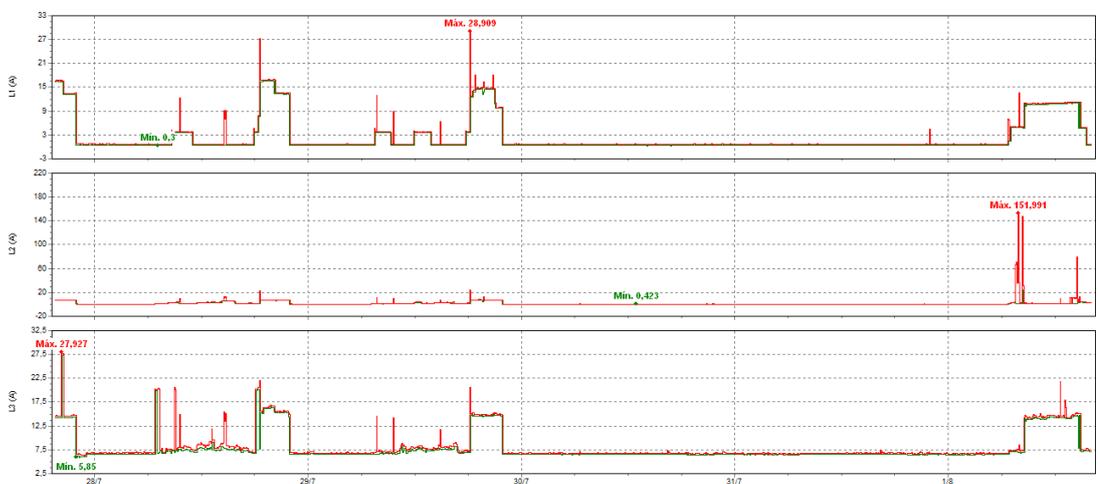
Figura 25. Niveles de corriente L1- L2- L3 en TDSG1

Niveles de corriente: en la figura 25 se observa que el pico máximo de corriente alcanzado por el sistema en la LINEA 1 fue de 28,9 [A], LINEA 2 fue de 151,9 [A] y LINEA 3 fue de 27,92 [A], valor que no supera las características del interruptor termomagnético principal de 175 [A], sin embargo, se determina que la L2 en encuentra sobrecargada en relación a las dos líneas restantes.

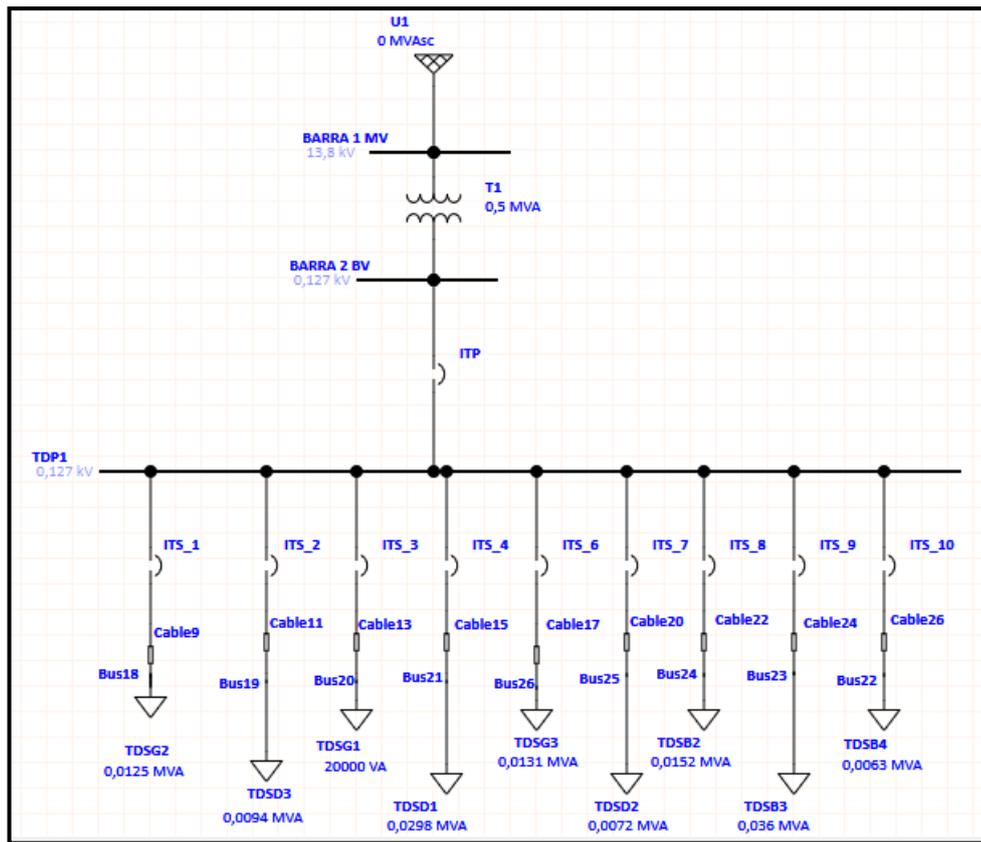
Figura 26. Sistema eléctrico de los bloques DELTA – BETA – GAMMA

Una vez considerado estos valores, se procedió a simular las condiciones actuales del sistema eléctrico de los bloques DELTA, BETA y GAMMA (véase Figura 26).

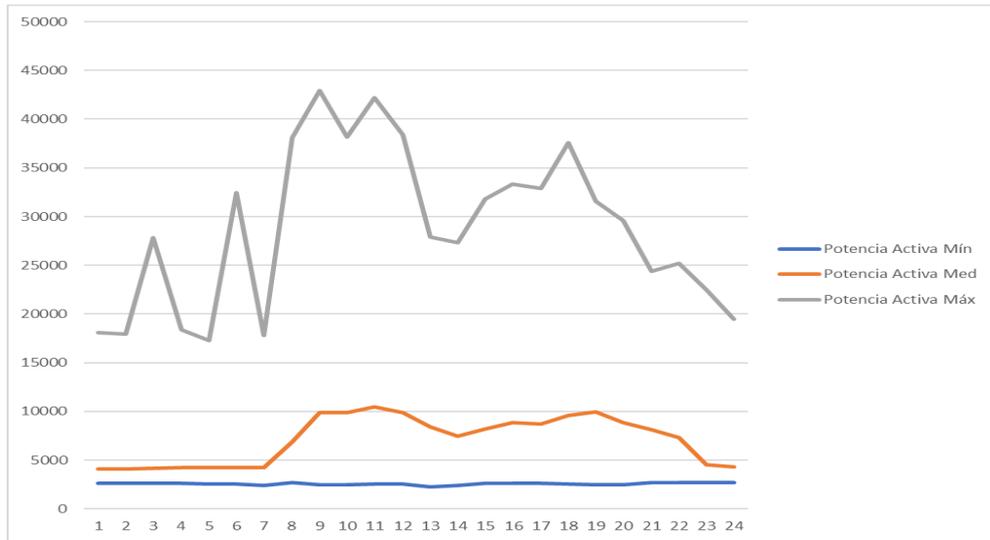
Figura 28. Curva de demanda mínima, promedio y máxima en 24 horas

Las curvas de carga fueron obtenidas con el analizador de carga FLUJE 1735. Se realizó el análisis para las 24 horas del día a fin de obtener un modelo que ayude a estimar los cambios que el sistema sufre en un día, los datos obtenidos se visualizan en la Figura 28.

En la figura 28 se observa que el valor máximo de la demanda es de 42,9 [kW]. Por otro lado en la Figura 29 se visualiza la demanda promedio que tiene el sistema eléctrico es de 10,8 [kW], el cual ayuda a tener una idea de las características de la carga que tiene el sistema de acuerdo a un día de trabajo.

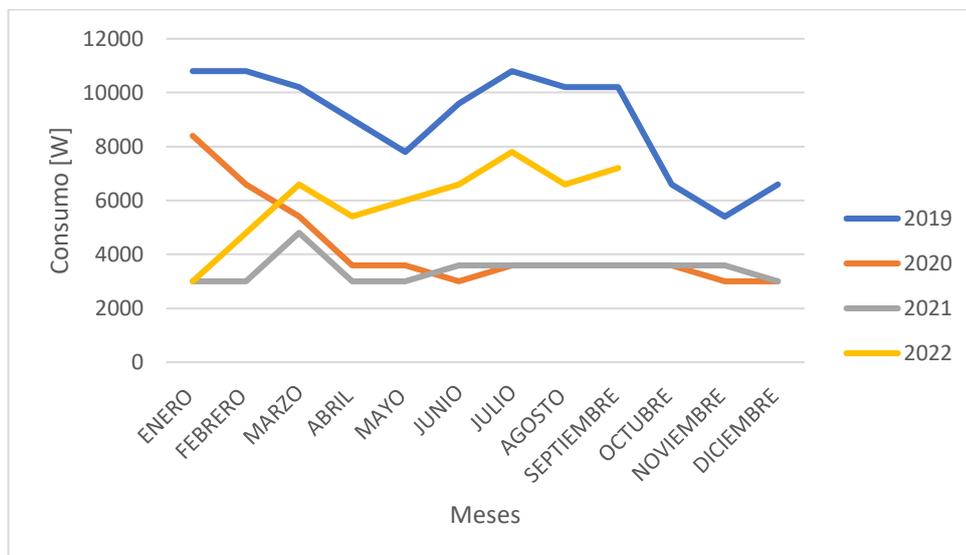
Figura 32. Resumen del consumo energético

Se realiza un detalle de los valores registrados por la empresa eléctrica en consumo del 2019 al 2022 figura 32, lo cual sirve como referencia para entender el comportamiento que tiene el sistema con el paso del tiempo.

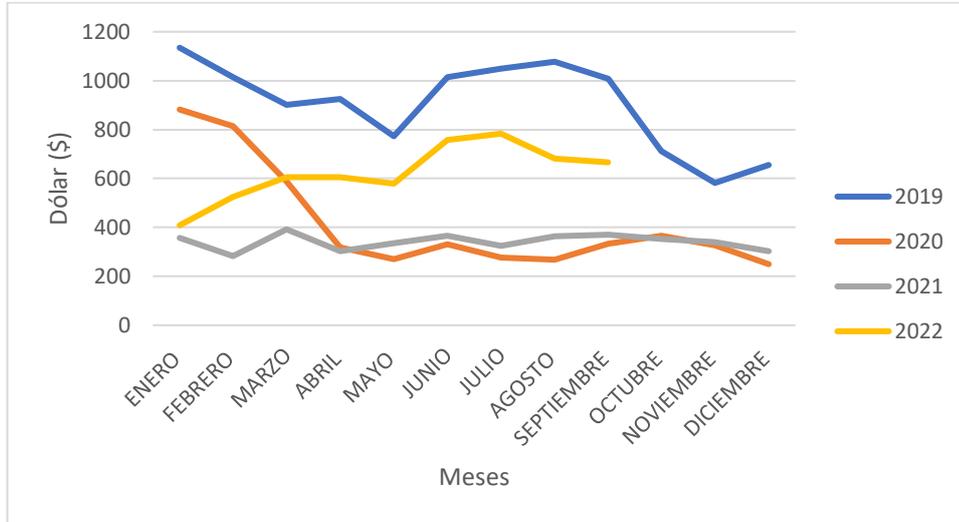
Figura 33. Tarifas eléctricas

Al igual que en la figura anterior, a continuación se presenta el detalle de los valores cancelados a la empresa eléctrica por consumo del 2019 al 2022 figura 33.

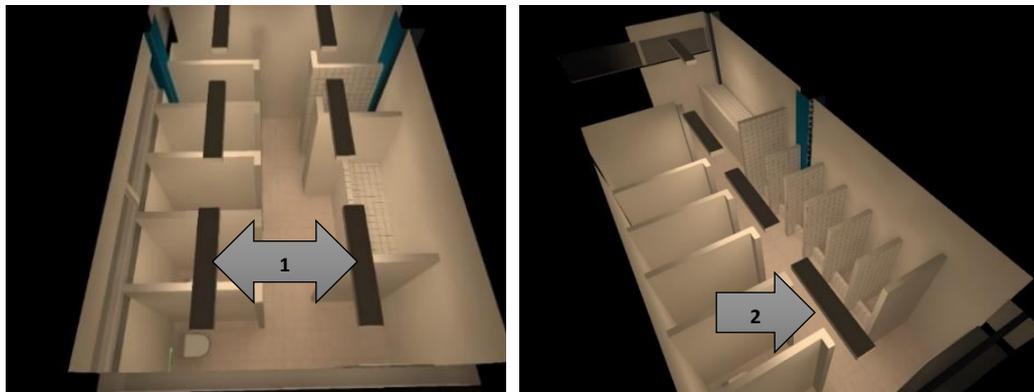
a) Baño de mujeres- Dialux

Baño mujeres: se recomienda la ubicación de 6 lámparas con tubos LED T8 de 2x18[W] (1), por otro lado, para el baño hombres se recomienda la ubicación de 4 lámparas con tubos LED T8 de 2x18[W] (2), ver figura 34.

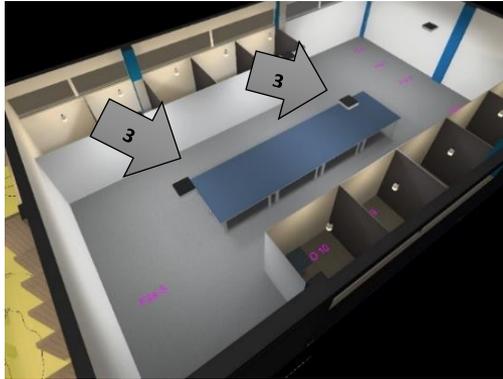
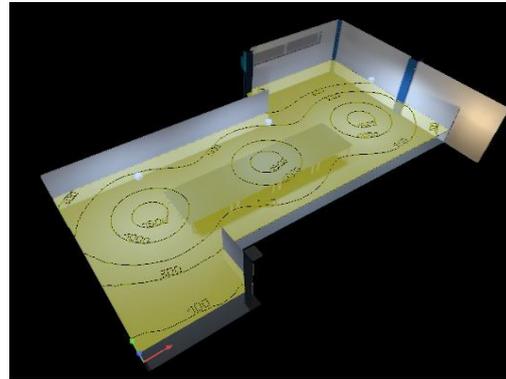
Taller soldadura: se recomienda la ubicación de 3 lámparas Industriales UFO de 200[W] (3) (véase figura 35) para la parte central del ambiente, con este cambio se logrará una iluminación promedio de 629 [lux].

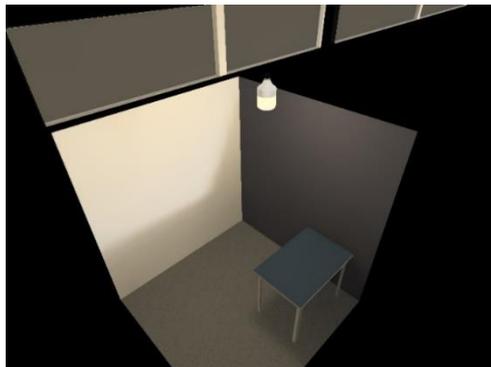
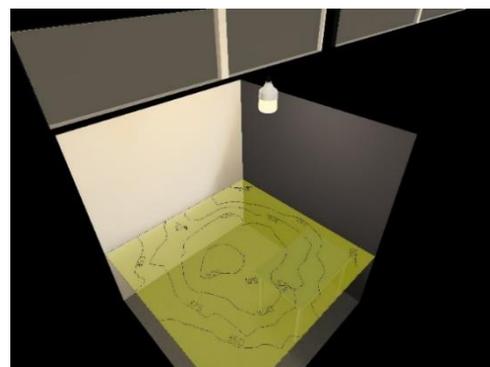
Por otro lado, en la Figura 36 para los 10 módulos de cada soldadora se recomienda un foco LED de 60[W] (véase anexo 11), con este cambio se logrará una iluminación promedio de 306 [lux].

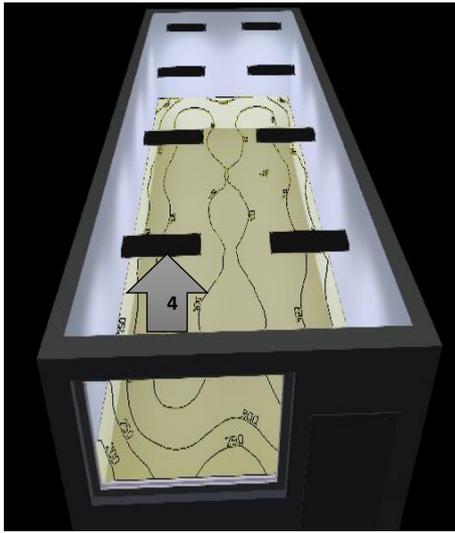
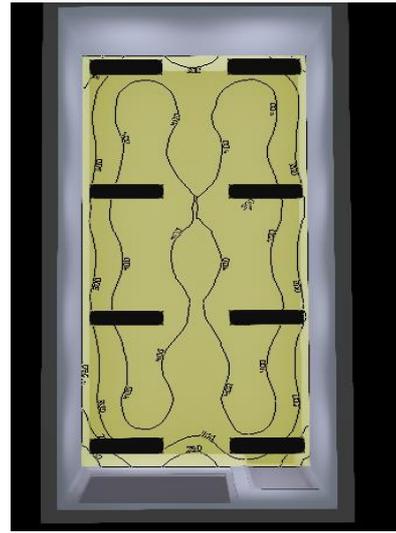
En el tema de aulas las dimensiones de cada una son las mismas, las aulas que no cumplen con la normativa son la 101 y 105, estas aulas se mantienen con tubos fluorescentes de 40[W], en consecuencia, se recomienda la ubicación de 8 lámparas LED de 2*18[W] (4) en cada aula, con este cambio se logrará una iluminación promedio de 444 y 315 [lux] respectivamente.

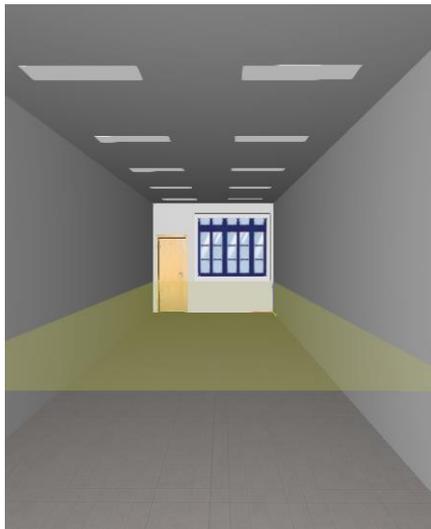
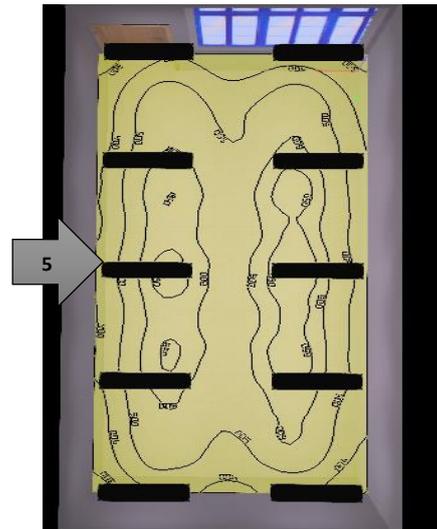
El laboratorio de CNC posee las mismas dimensiones de aulas, en consecuencia, se recomienda la ubicación de 2 lámparas adicional LED T8 de 2*18[W](5) a las 8 ya existentes, con este cambio se logrará una iluminación promedio de 534 [lux], ver figura 38.

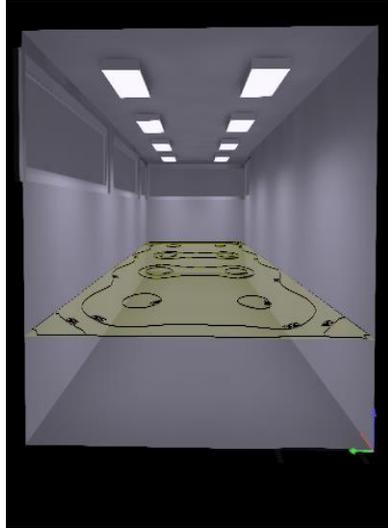
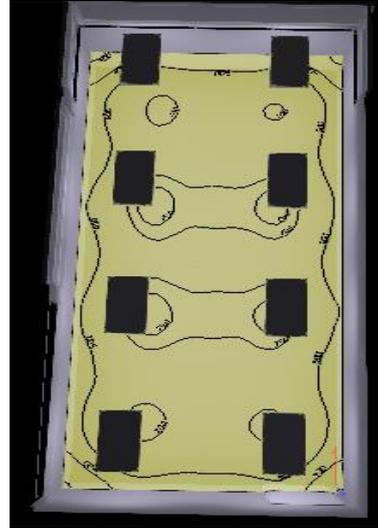
Se tomará como referencia la posición actual de las lámparas y se recomienda ubicar 8 lámparas de 3 tubos LED T8 de 18[W], con este cambio se logrará una iluminación promedio de 603 [lux], ver figura 39.

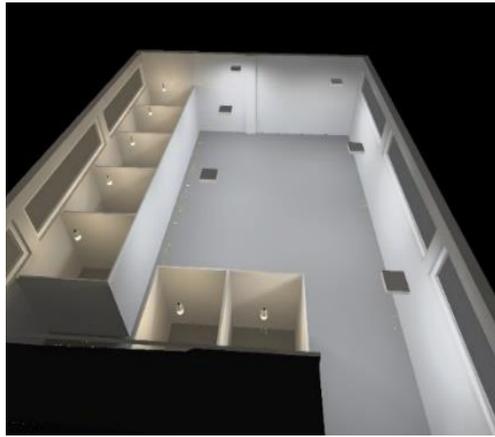
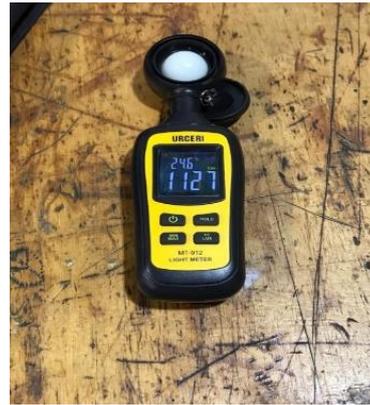
Figura 40. Implementación de propuesta en el taller de Ajustaje

A fin de demostrar la veracidad de los datos simulados en el programa DIALUX se coordinó con la carrera de Mecánica Industrial y Electricidad la repotenciación del sistema de iluminación en este ambiente, ante lo cual, los docentes de la carrera de industrial manifestaron su deseo de implementar un taller de soldadura dentro del ambiente, razón por la cual, en el sistema de iluminación se ubicó 6 lámparas industriales UFO de 200[W] como se muestra la figura 40, cumpliendo con la normativa de la NEC de un mínimo de 500 [lux], las lámparas están ubicadas a una altura de 3,20 metros (véase Figura 41).

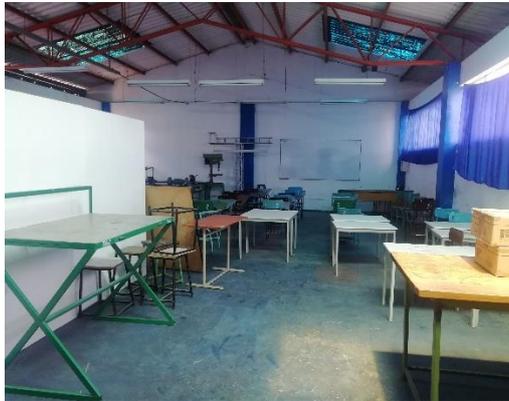
a) Ambiente sin mejoras

Figura 41 Taller de Ajustaje con y sin mejoras

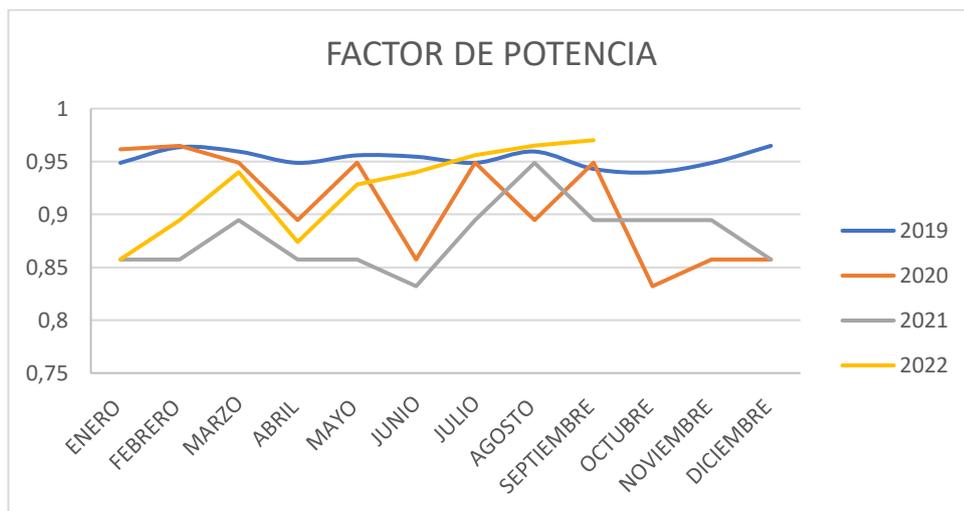
Figura 44. Histórico de factor potencia

trabaja de manera normal sin las restricciones de la emergencia sanitaria (véase Figura 44).

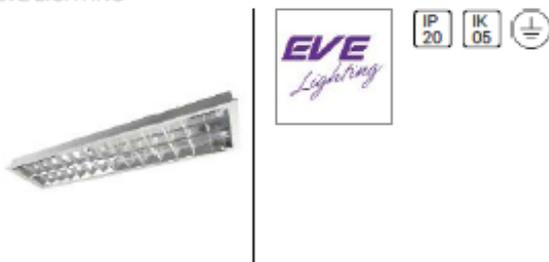
557864 Recessed TM Mirror louver0.4 mm T8 2x36w 30x120 cm.+558861 LED T8 ECO 18w coolwhite

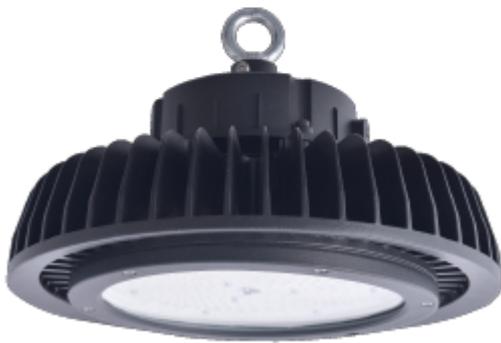
Código: B4872

**LED HIGH BAY UFO IP65 200W 5000K /26000LM
130LM/W 120-240VAC UL LISTED NO DIM**
