UNIVERSIDAD TÉCNICA DE COTOPAXI

PROYECTO DE INVESTIGACIÓN

“DETERMINACIÓN DE LA CALIDAD DEL SUELO UTILIZADO EN PASTOREO DE BOVINOS EN EL AREA VERDE DEL BARRIO CHANTILIN GRANDE, CANTON SAQUISILI, PROVINCIA DE COTOPAXI EN EL AÑO 2022”

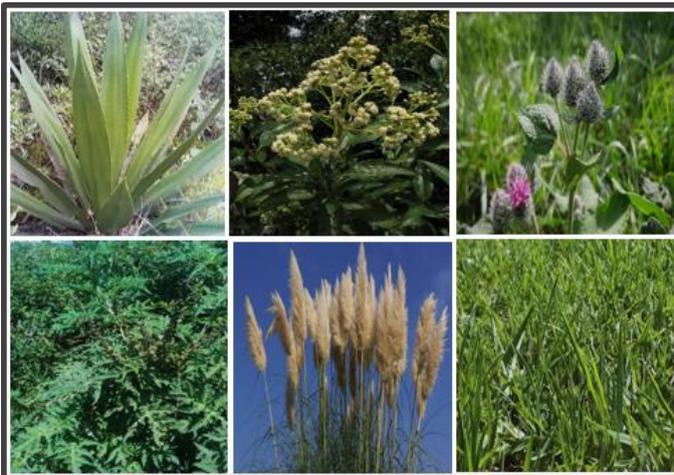
Imagen. 2 Fotografía de la Flora

Es el sitio (imagen 2) que ha sido intervenido por el ser humano, es decir ha sido utilizado para pastoreo la vegetación ha sido afectada. En esta zona la vegetación (tabla 10) natural ha ido desapareciendo por el pisoteo del ganado bovino, no existe planta alguna que supere 1 metro.

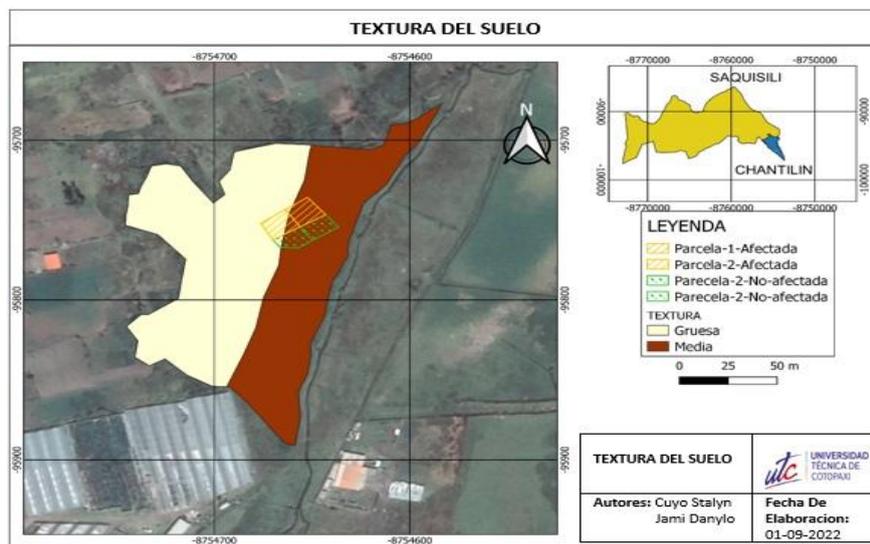
Grafica N° 6. Textura del Suelo

La textura del suelo (grafica 6) se refiere a la cantidad y tamaño de las sustancias inorgánicas que posee, en nuestra zona de estudio existen textura de media y gruesa. La textura Media en el suelo de nuestra investigación muestra que contienen menos de 35 a 40% de arcillas y menos de 50% de arena.

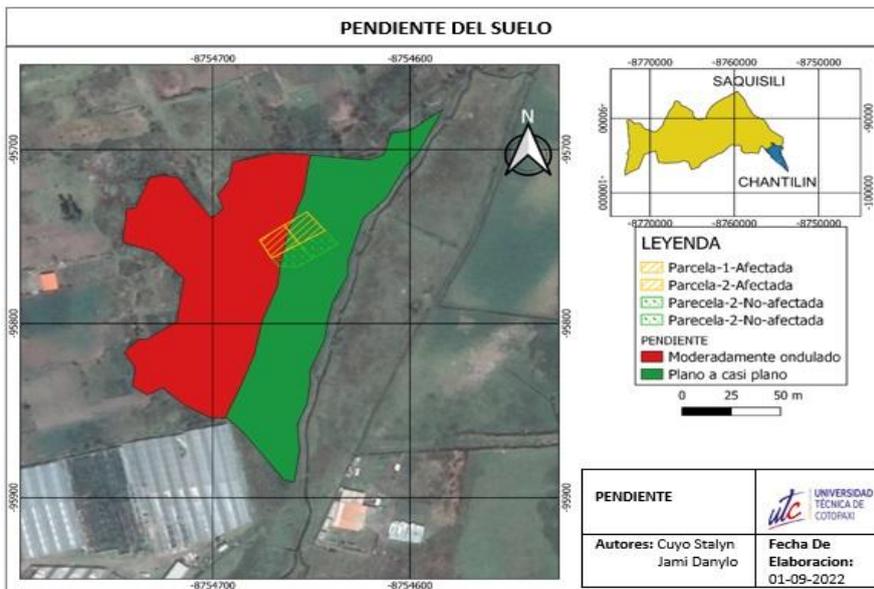
Grafica N° 8. Pendiente de Suelo

Podríamos definir que la pendiente del terreno en un punto dado como el ángulo que forma el plano horizontal con el plano tangente a la superficie del terreno en ese punto. La pendiente de la zona de estudio (grafica 8) está conformada por moderadamente ondulado corresponden a las laderas de lomeríos, colinas suaves y elevaciones menores, cuyo escurrimiento superficial y casi plano que posiciona en una elevación definida.

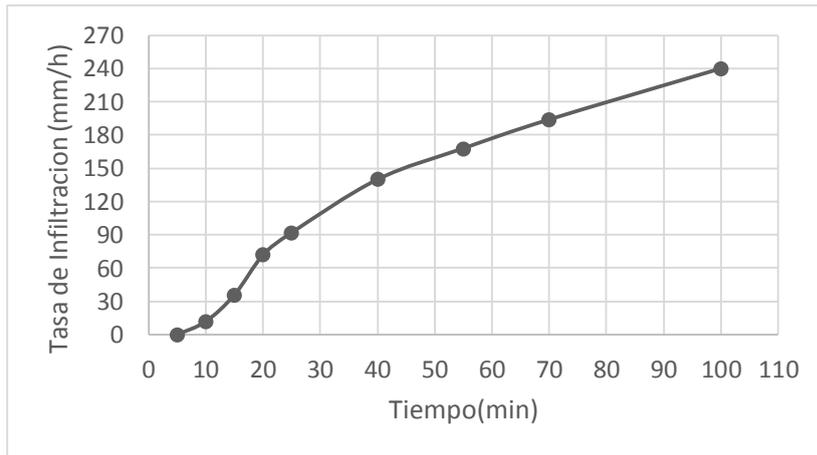
Grafica N° 9. Capacidad de infiltración de la parcela 1 del suelo intervenido

La infiltración en la parcela 1 del suelo intervenido (grafica 9), la infiltración en los primeros 25 minutos es de 92 mm/h, en 55 minutos la infiltración llega hasta los 168 mm/h, y finalmente en 100 minutos la infiltración es de 240 mm/h. Según (Assan, 2018) en su investigación afirma que, la velocidad de infiltración depende de la estructura del suelo, mientras menos intervenido este el suelo la velocidad de la infiltración es mayor

Según los resultados obtenidos (tabla 12) de la parcela 1 del suelo intervenido el promedio de la capacidad de infiltración es de 106,0 mm/h en un tiempo estimado de 37 minutos y 08 segundos

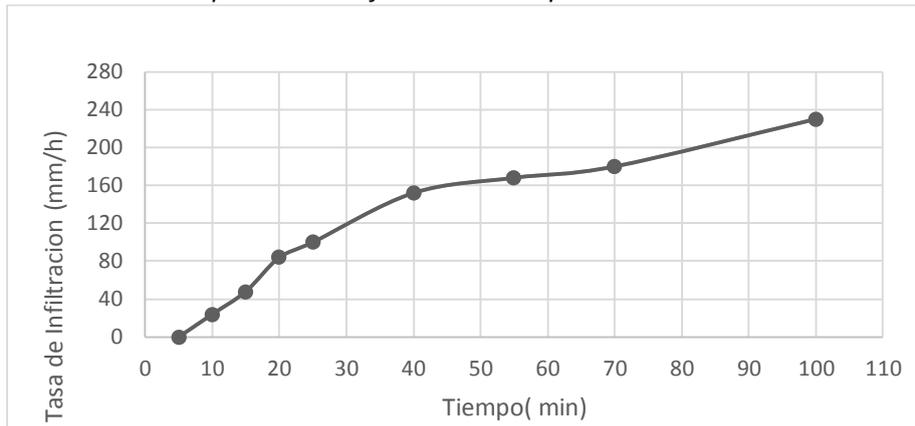
Grafica N° 10. Capacidad de infiltración de la parcela 2 del suelo intervenido

La infiltración en la parcela 2 (Grafica 10) del suelo intervenido es baja, en los primeros 25 minutos la infiltración promedio es de 100 mm, en 55 minutos la infiltración llega hasta los 168 mm/h, y finalmente en 100 minutos la filtración es de 230 mm/h. Según (Assan, 2018) manifiesta que, la capacidad de campo durante un intervalo, la velocidad de infiltración sigue un modelo de suelo saturado permitiendo tener valores fiables y que representan las verdaderas condiciones de campo.

En los resultados obtenidos (tabla 13) en la parcela 2 del suelo intervenido el promedio de la capacidad de infiltración es de 109,6 mm/h en un tiempo estimado de 37 minutos y 08 segundos.

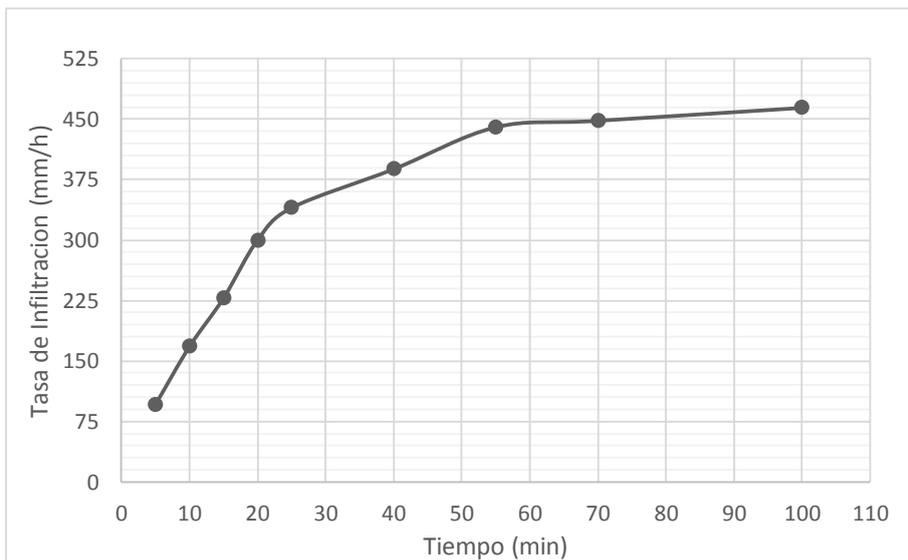
Grafica N° 11. *Capacidad de infiltración de la parcela 1 del suelo no intervenido*

El método de infiltración impuesta por Muntz resulto ser útil en el campo, la media obtenida es de 319,11, la infiltración en la parcela 1 (Grafica 11) del suelo no intervenido es buena, estos suelos tienen poros y esto permite que el agua se infiltre de la mejor manera, en los primeros 25 minutos la infiltración promedio es de 340 mm/h, en 55 minutos la infiltración llega hasta los 440 mm/h, y finalmente en 100 minutos la infiltración es de 464 mm/h. Según (Youngs, 2016) el método del anillo presenta valores significativamente mayores que el método de carga constante, el agua que fluye por la parte edáfica del terreno paralelamente a la superficie del mismo constituye un flujo epidérmico que puede aflorar en el terreno con una infiltración relativamente rápido, en este contexto influencia hídrica es más rápida.

Según los resultados obtenidos (tabla 14) en la parcela 1 del suelo no intervenido por el pastoreo bovino el promedio de la capacidad de infiltración es de 319,11 mm/h en un tiempo estimado de 37 minutos y 08 segundos.

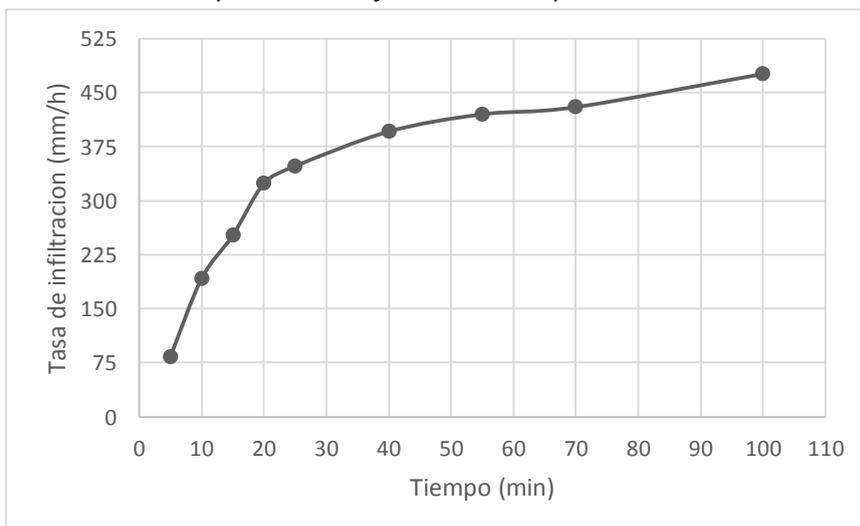
Grafica N° 12. Capacidad de infiltración de la parcela 2 del suelo no intervenido

La infiltración en la parcela 2 (Grafica 12) del suelo no intervenido es buena, estos suelos tienen poros y esto permite que el agua se infiltre de la mejor manera, en los primeros 25 minutos la infiltración promedio es de 348 mm, en 55 minutos la infiltración llega hasta los 420 mm/h, y finalmente en 100 minutos la infiltración es de 324,7 mm/h. El autor (Martos, 2018) la zona donde los poros, que presenta el terreno, no están completamente llenos el agua filtrada puede también seguir un movimiento subsuperficial debido a la existencia de capas de distinta de permeabilidad en el terreno.

Según los resultados obtenidos en la parcela 2 (tabla 15) del suelo no intervenido por el pastoreo bovino el promedio de la capacidad de infiltración es de 324,7 mm/h en un tiempo estimado de 37 minutos y 08 segundos, se determina que estos suelos por su composición están en su estado natural, tanto la capa y su cobertura vegetal ya que normalmente son áreas pequeñas establecidas en suelos áridos, arenosos para cada uno de estos fue necesario realizar la adaptación metodológica con base en las características fisionómicas de la vegetación y la disponibilidad al acceso de la zona donde se localizaban, La presencia de incendios de cobertura vegetal perturba la funcionalidad y dinámica del sistema ambiental afectando el agua, el aire, la flora, la fauna y el suelo, trayendo consigo la afectación de la calidad de bienes y servicios ambientales.

Según los estudios realizados las dos parcelas intervenidas tienen poca capacidad de infiltración a comparación de las parcelas no intervenidas, las parcelas intervenidas tienen un promedio de infiltración de 106,0 y 109,6 mm/h en 100 minutos, mientras que las parcelas no intervenidas tienen un promedio de 319, 11 y 324,7 mm/h, entre las parcelas intervenidas y no intervenidas existe una diferencia de 210 mm/h. Esto se debe a que en los suelos de las parcelas intervenidas no existe mucha porosidad esto por el pisoteo de los bovinos en el suelo y ha cambiado la estructura. Según (Sosa, 2018) en su investigación manifiesta que, el pisoteo provoca alta densificación superficial y una reducción de la tasa de infiltración. La vegetación influye positivamente en el incremento de la tasa de infiltración y disminuye la producción de sedimentos.

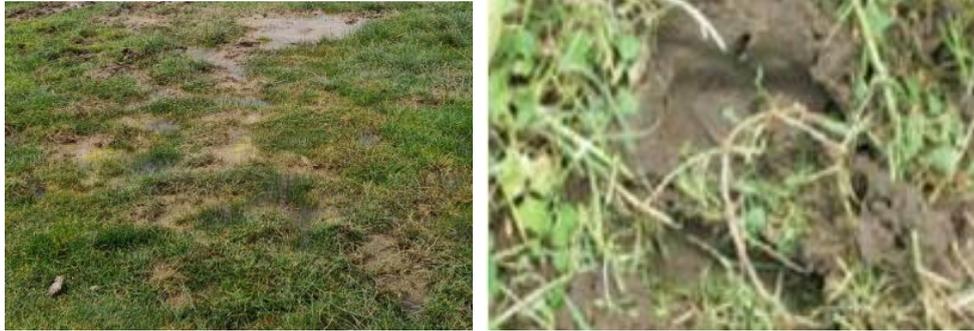
Fotografía No 2. Suelo pisoteado

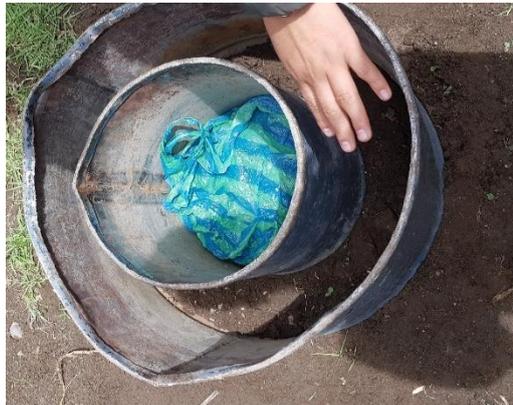
Fotografía No 6. Limpieza del lugar y ubicación de los anillos para la práctica del método de Doble Anillo para el Método de (MUNTZ).

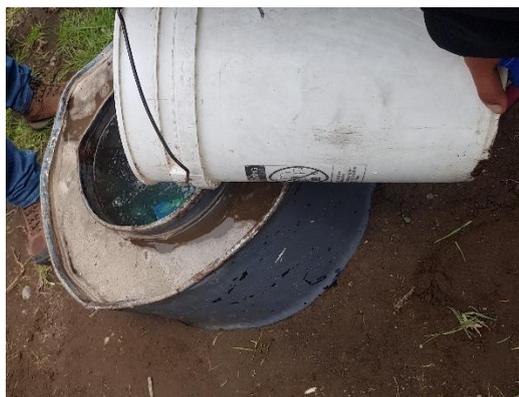
Fotografía No 7. Llenado de agua en los anillos.

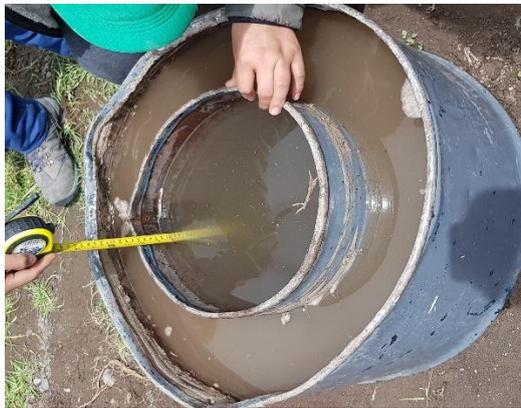
Fotografía No 9. Toma de medida del nivel del agua.
