UNIVERSIDAD TÉCNICA DE COTOPAXI

PROYECTO DE INVESTIGACIÓN

**“ANÁLISIS MULTITEMPORAL DE LA EXPANSIÓN MINERA EN LOS
PÁRAMOS DE LA COMUNIDAD SAN AGUSTÍN DE CALLO
PERTENECIENTE A LA PARROQUIA MULALÓ PERIODO 2015 - 2023”**

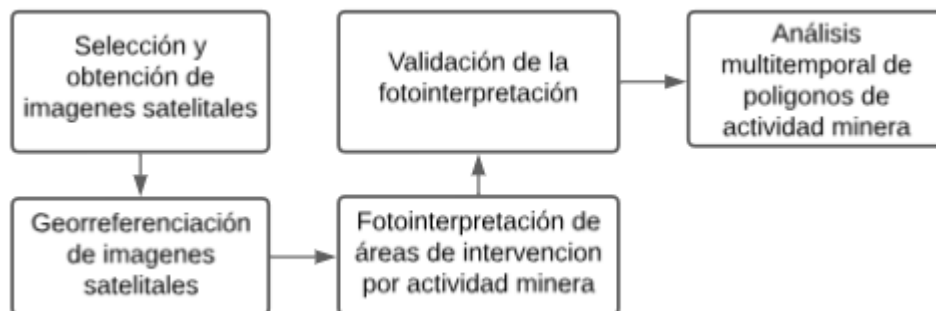
Figura 2. *Metodología aplicada.*

Para identificar los cambios del uso de suelo por actividad minera se empleó el siguiente proceso metodológico: (1) selección y obtención de imágenes satelitales, (2) Georreferenciación de imágenes satelitales, (3) fotointerpretación de áreas de intervención por actividad minera, (4) validación de la fotointerpretación, (5) análisis multitemporal de polígonos de actividad minera. A continuación, se presenta el diagrama de flujo de la metodología utilizada.

Nota: *Elaboración del mapa conceptual de acuerdo a la metodología. Autor: (Toapanta B, 2024).*

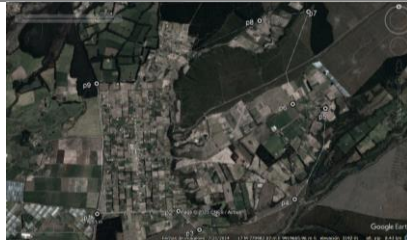
Código:
Fecha de captura: 21/7/2014
7:00 P. M.
Satélite: GeoEye-1
DATUM: WGS84
Zona UTM: 17

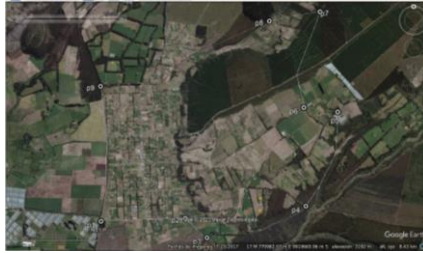
Origen de la imagen: Google Earth Pro
Código:
Fecha de captura: 15/7/2017
7:00 P. M.
Satélite: GeoEye-1
DATUM: WGS84
Zona UTM: 17

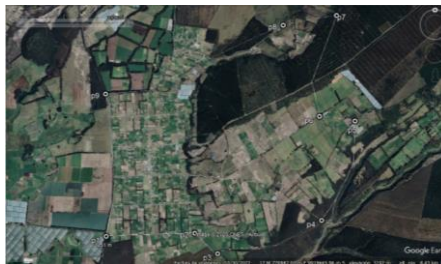
Origen de la imagen: Google Earth Pro
Código:
Fecha de captura: 30/10/2022 7:00P. M.
Satélite: GeoEye-1
DATUM: WGS84
Zona UTM: 17

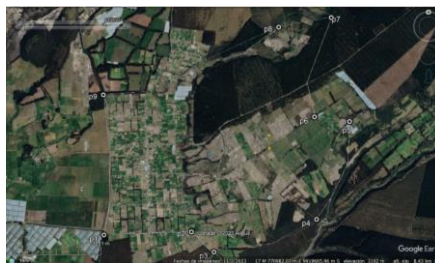
Origen de la imagen: Google Earth Pro
Código:
Fecha de captura: 2/11/2023
7:00 P. M.
Satélite: GeoEye-1
DATUM: WGS84
Zona UTM: 17

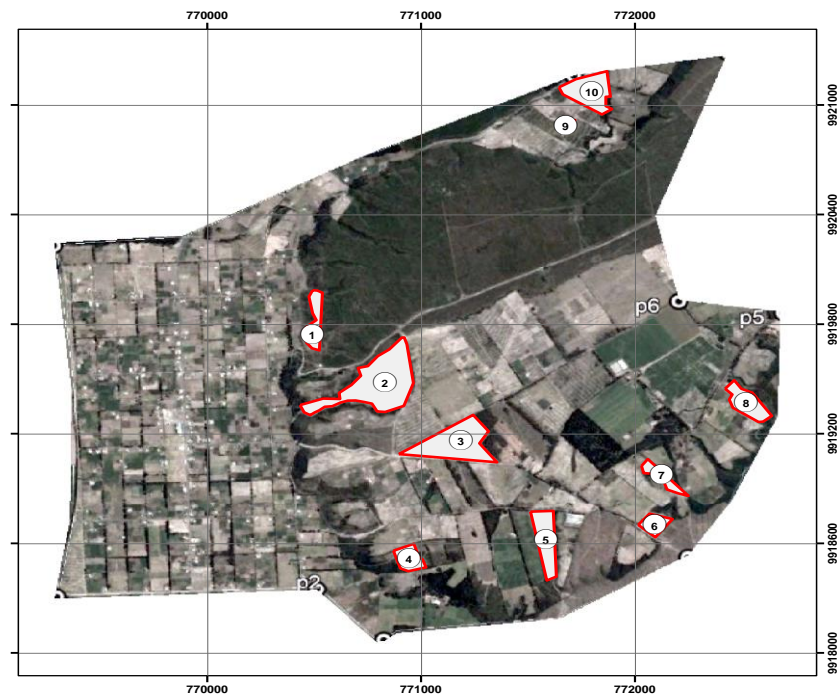
Figura 4. *Distribución minera del año 2015.*

Nota: *Ubicación de las zonas mineras de la comuna San Agustín de Callo, Autor: (Toapanta B, 2024).*

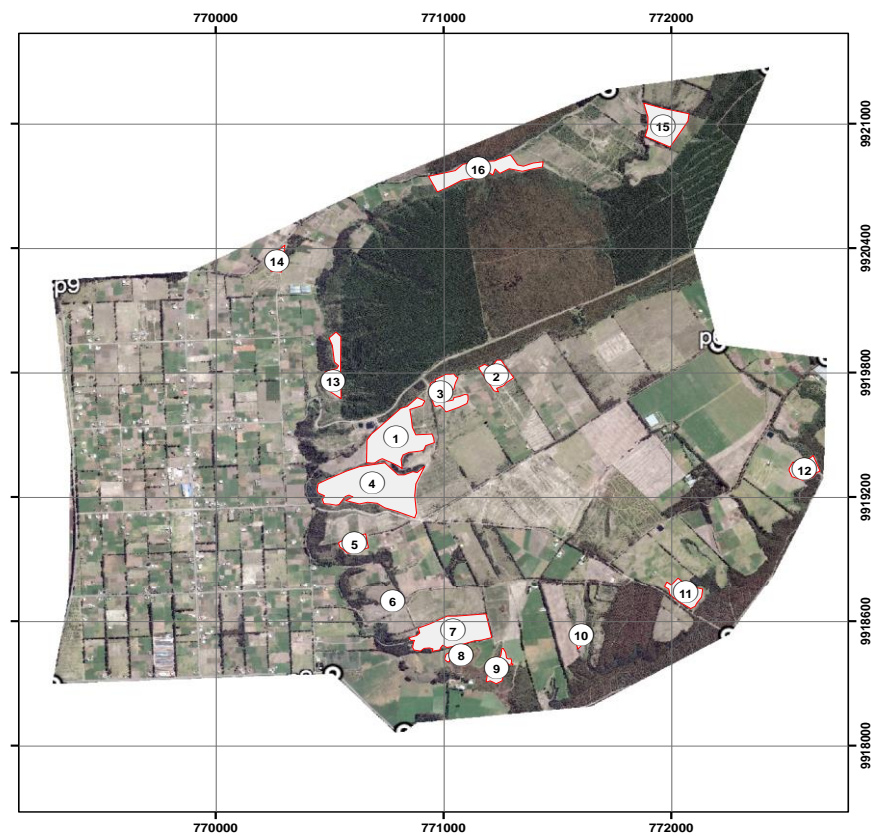
Figura 5. *Distribución minera año 2017.*

La fotointerpretación del uso de suelo y cobertura vegetal del área de estudio (año 2017) determina que, la actividad minera se localizó al suroeste en las zonas de mayor altura (con respecto a la zona de concentración poblacional). Nótese en la (Figura 5) que las áreas 4, 5, 6 y 7 (consecutivas de mayor intervalo) presentan una distancia media de 500 metros entre sí. A partir de las cuales, la actividad minera se desplaza hacia el norte dejando deterioros en las áreas de explotación minera mismas que se describe cada una de ellas en la comparación de las áreas mineras.

Nota: *Ubicación de las zonas mineras de la comuna San Agustín de Callo, Autor: (Toapanta B, 2024).*

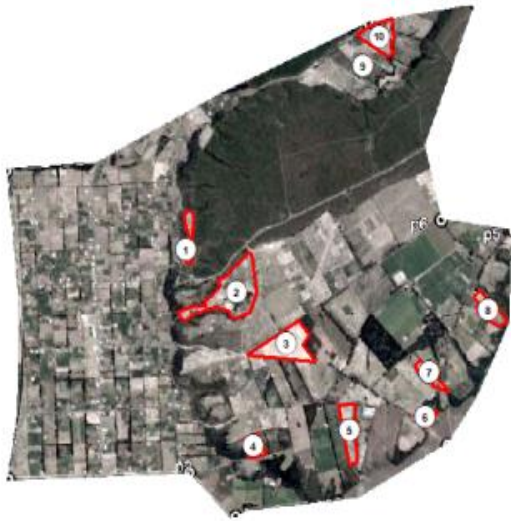
Análisis multitemporal año 2015

En el análisis multitemporal del año 2015 se identificaron 10 puntos mineros activos.

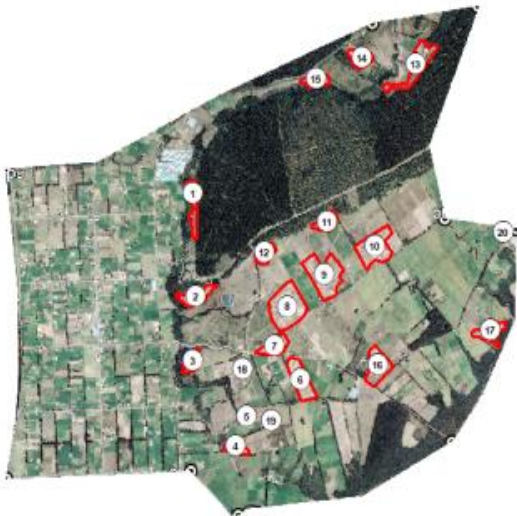
Análisis multitemporal año 2022

En el análisis multitemporal del año 2022 se identificaron 20 puntos mineros activos.

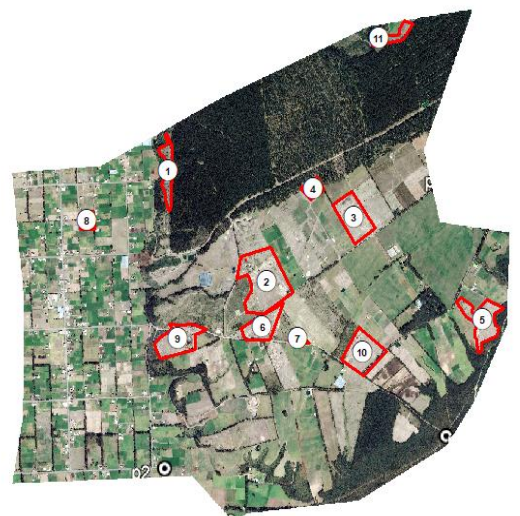
Análisis multitemporal año 2023

En el análisis multitemporal del año 2023 se identificaron 11 puntos mineros activos.

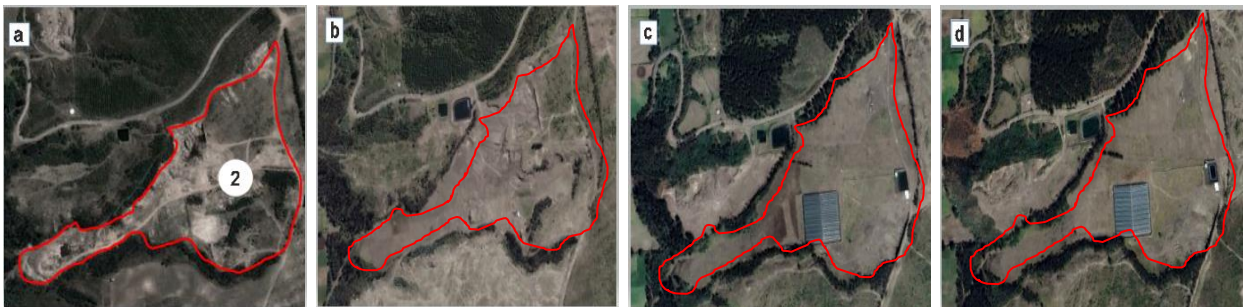
Figura 11. Comparación del área minera 2015.

El terreno marcado con el número 2, abarcando 8.7 hectáreas, sirvió como epicentro de actividades mineras en 2015, indicando claramente la concentración minera a lo largo de este polígono. Sin embargo, para el 2017, se evidencia una notable concentración de la actividad minera en la región sureste, donde ahora crece hierba como el kikuyo y árboles de pino. En los años subsiguientes, 2022 y 2023, se pueden distinguir montículos de tierra en la zona centro-oeste, señalando una disminución en la actividad minera y el comienzo de una recuperación de la vegetación, incluyendo el kikuyo, junto con la presencia de estructuras de infraestructura (como cubierta).

Nota: Análisis multitemporal del polígono 2, a) Año 2015, b) Año 2017, c) año 2022, d) año 2023.

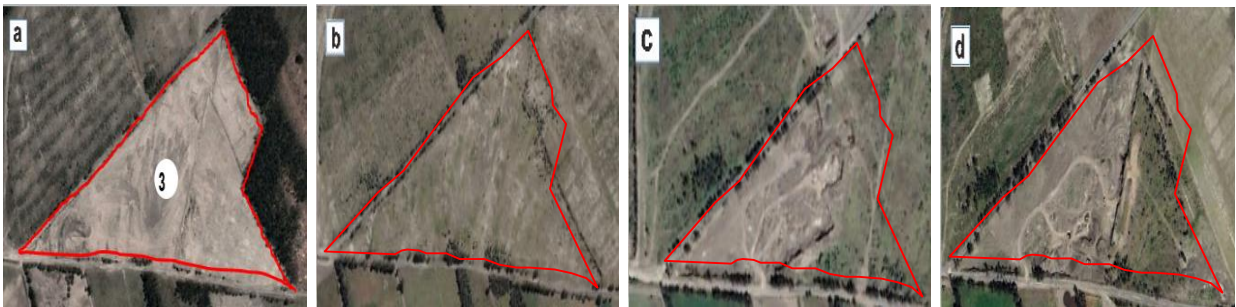
Figura 12. Comparación del área minera 2015.

El área designada como polígono número 3, con una superficie de 5.6 hectáreas, fue designada como zona de actividad minera en 2015. Sin embargo, para el año 2017, se nota una escasa presencia de vegetación, principalmente del kikuyo y otra vegetación propia de los páramos.

Nota: Análisis multitemporal del polígono 3, a) Año 2015, b) Año 2017, c) año 2022, d) año 2023.

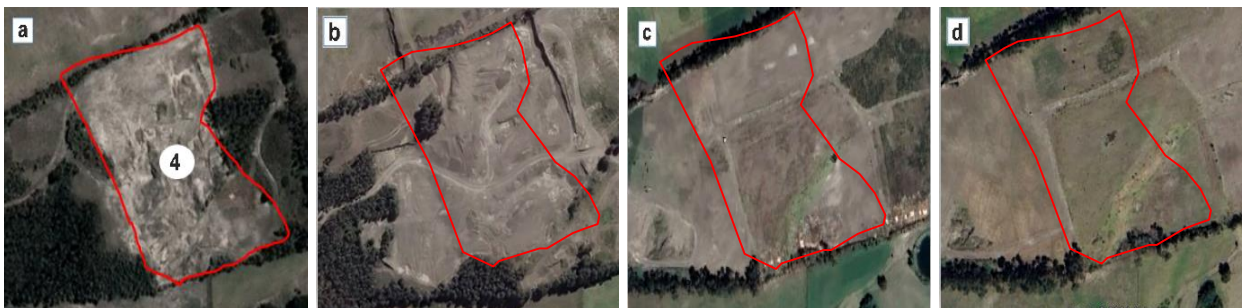
Figura 13. Comparación del área minera 2015.

El terreno marcado con el número 4, abarcando 1.4 hectáreas, fue inicialmente utilizado como zona de actividad minera en 2015. Sin embargo, para el año 2017, se puede observar que el área exhibe suelo descubierto y montículos de escombros, indicando una expansión de la minería tanto al noreste como al suroeste, con la presencia de árboles como el pino. Esta expansión minera se extiende aún más tanto al noroeste como al sureste. En 2022, se puede identificar un suelo arcilloso con un ligero crecimiento de kikuyo, rodeado de terrenos dedicados a la siembra. Para el año 2023, se nota una zona en proceso de regeneración, con una vegetación incipiente de hierbas como el kikuyo y un crecimiento notable del chilco.

Nota: Análisis multitemporal del polígono 4, a) Año 2015, b) Año 2017, c) año 2022, d) año 2023.

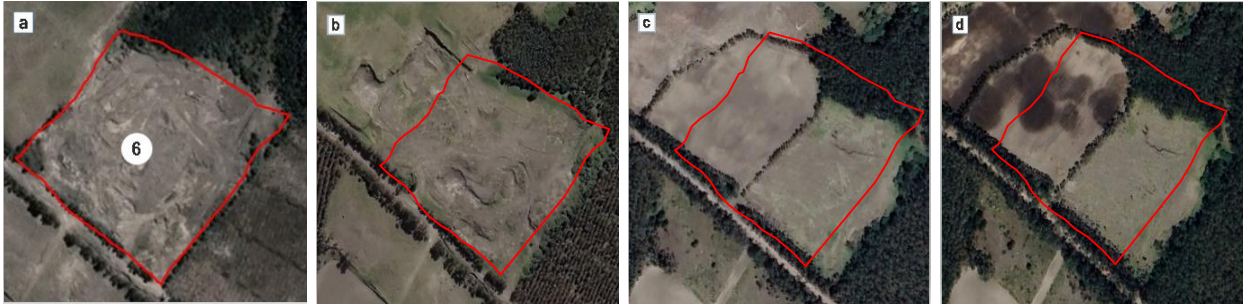
Figura 15. Comparación del área minera 2015.

Nota: Análisis multitemporal del polígono 6, a) Año 2015, b) Año 2017, c) año 2022, d) año 2023.

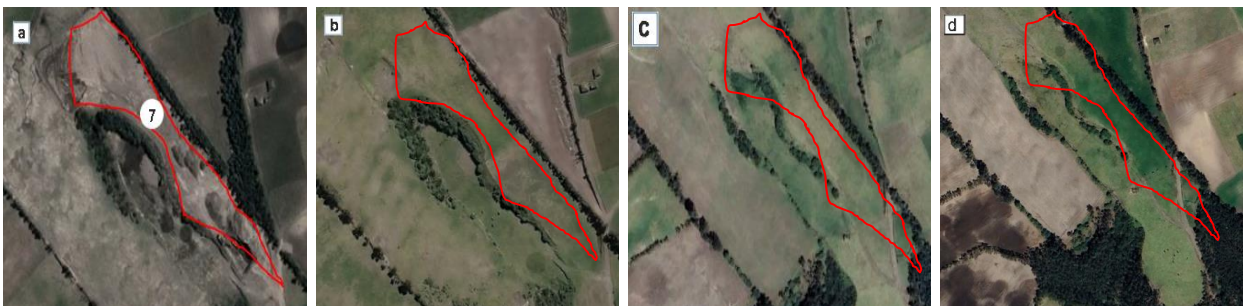
Figura 16. Comparación del área minera 2015.

El área designada con el polígono número 7, abarcando 1.0 hectárea, fue inicialmente utilizada para actividades mineras en 2015. Sin embargo, para el año 2017, se puede observar que la zona minera está ahora cubierta por vegetación, indicando una expansión de la minería hacia el noreste con una extensión de 0.69 hectáreas. En 2022, se nota un aumento en el crecimiento de la vegetación, sugiriendo que el área ahora es adecuada para la agricultura. En 2023, esta transformación se ha completado, con el área totalmente cubierta por vegetación, utilizada para el cultivo de hierba. Esta evolución plantea debates sobre el uso del suelo y sus efectos a largo plazo, especialmente en términos de conservación del medio ambiente y la productividad agrícola.

Nota: Análisis multitemporal del polígono 7, a) Año 2015, b) Año 2017, c) año 2022, d) año 2023.

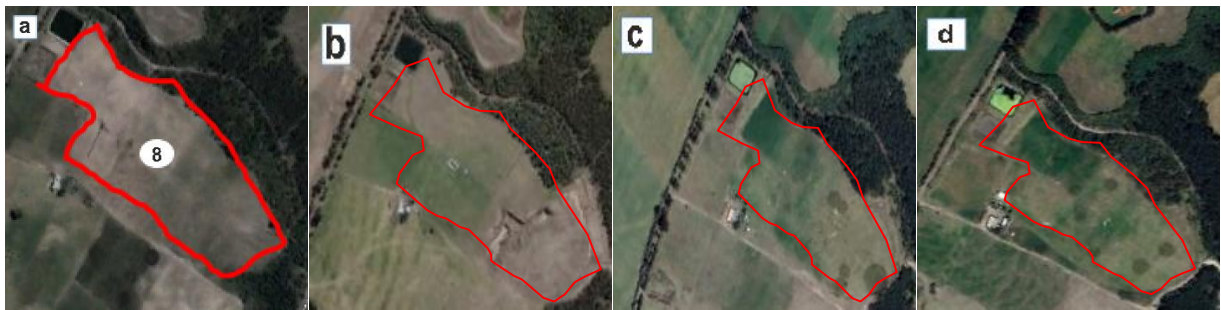
Figura 17. *Comparación del área minera 2015.*

El polígono número 8, con una extensión de 2.2 hectáreas, fue inicialmente utilizado para actividades mineras en 2015, aunque en ese momento estaba ligeramente cubierto por vegetación.

Nota: *Análisis multitemporal del polígono 8, a) Año 2015, b) Año 2017, c) año 2022, d) año 2023.*

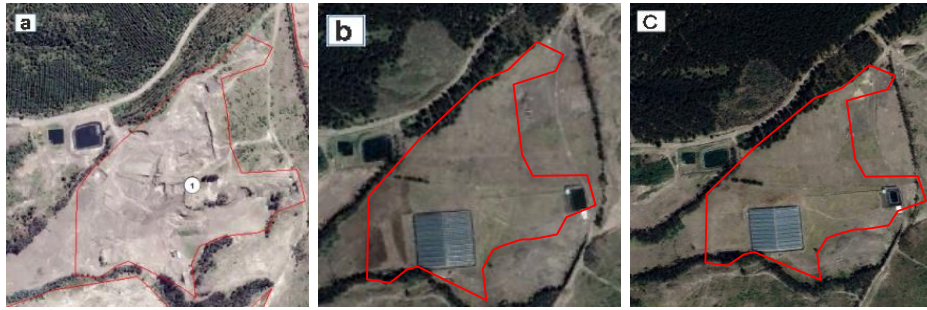
Figura 21. Comparación del área minera año 2017

El polígono número 1, con una extensión de 4.7 hectáreas, fue designado como área de extracción minera en el año 2017, y durante su proceso se observa estar rodeado de vegetación arbustiva. Sin embargo, en los años 2022 y 2023, se nota que el suelo cuenta con poca vegetación herbácea, posiblemente debido a que este terreno se utiliza para la siembra en ciertas épocas. Esto se ve respaldado por la presencia de varios reservorios de agua en la zona. Además, se ha construido una vivienda en el área. Esta situación plantea interrogantes sobre el equilibrio entre la actividad minera y la agricultura, así como sobre el impacto ambiental de dichas actividades en la vegetación y en el suministro de agua. Además, la construcción de viviendas podría sugerir una transformación adicional del área, generando discusiones sobre el desarrollo urbano en entornos anteriormente dedicados a la minería.

Nota: *Análisis multitemporal del polígono 1, a) Año 2017, b) año 2022, c) año 2023.*

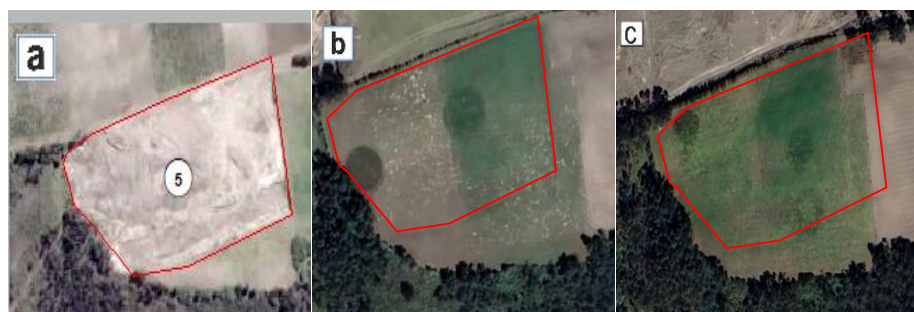
Figura 25. *Comparación del área minera año 2017.*

El polígono marcado como número 5, con una superficie de 0,7 hectáreas, fue utilizado para la actividad minera en 2017, presentando un suelo arenoso y una vegetación completamente seca. Sin embargo, en los años 2022 y 2023, se observa un crecimiento de vegetación herbácea debido a que el área se ha destinado a la agricultura y recibe riego por aspersión. Este ejemplo ilustra cómo el cambio de uso de la tierra, de la minería a la agricultura, puede tener un impacto significativo en la vegetación. Aunque la vegetación herbácea ha proliferado gracias al riego por aspersión, es importante considerar los posibles efectos ambientales y la sostenibilidad a largo plazo de este cambio, incluidos aspectos como la gestión del agua y la conservación del suelo.

Nota: *Análisis multitemporal del polígono 5, a) Año 2017, b) año 2022, c) año 2023.*

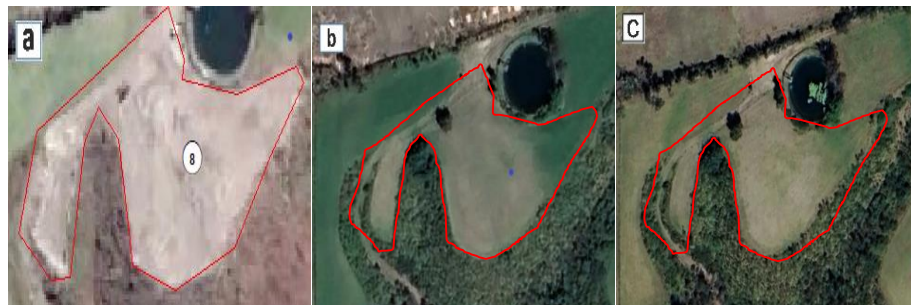
Figura 28. *Comparación del área minera año 2017.*

El polígono número 8, con una extensión de 0,4 hectáreas, fue utilizado para actividades mineras en 2017, mostrando un suelo arenoso y careciendo de vegetación dentro de su área, aunque al sur se observa vegetación marchita. Sin embargo, en los años 2022 y 2023, se registra un crecimiento de hierba, una mezcla de avena y vicia, debido a la práctica de la ganadería en la zona, y al sur se evidencia la regeneración del bosque con especies autóctonas. Este modelo destaca la capacidad de la tierra para recuperarse después de la actividad minera, especialmente con la ayuda de la actividad ganadera y la regeneración natural del bosque. Sin embargo, es importante tener en cuenta los posibles efectos ambientales de la ganadería, como la compactación del suelo o la sobreexplotación de pastos, y garantizar una gestión sostenible para promover la salud continua del ecosistema.

Nota: *Análisis multitemporal del polígono 8, a) Año 2017, b) año 2022, c) año 2023.*

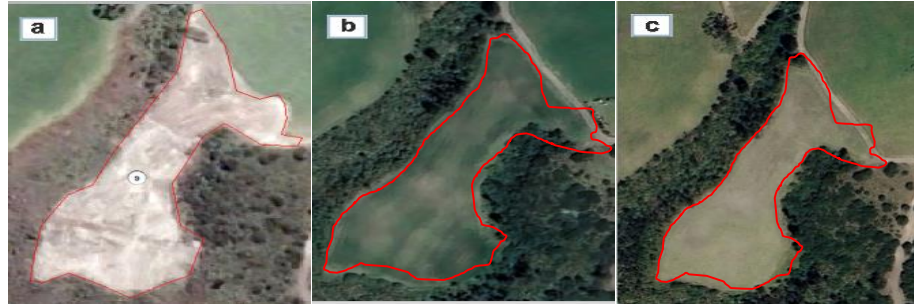
Figura 29. Comparación del área minera año 2017.

El polígono número 9, con una extensión de 0,7 hectáreas, fue utilizado para actividades mineras en 2017, resultando un área carente de vegetación, aunque previamente estaba cubierta de bosque natural en su alrededor. Sin embargo, en los años 2022 se observa un crecimiento notable de hierba, una mezcla de avena y vicia misma que mantiene su entorno, y en 2023 se aprecia un surgimiento incipiente de vegetación como el kikuyo, manteniendo así sus características de bosque conservado de los años anteriores. Este modelo subraya la capacidad de la tierra para regenerarse y recuperar su vegetación natural después de la actividad minera. La presencia de hierba y especies como el kikuyo indica un proceso de sucesión ecológica en marcha, lo cual es alentador para la restauración del ecosistema. Sin embargo, es crucial monitorear de cerca este

proceso y tomar medidas para proteger y conservar el bosque emergente, asegurando así la sostenibilidad a largo plazo del área afectada por la minería.

Nota: Análisis multitemporal del polígono 9, a) Año 2017, b) año 2022, c) año 2023.

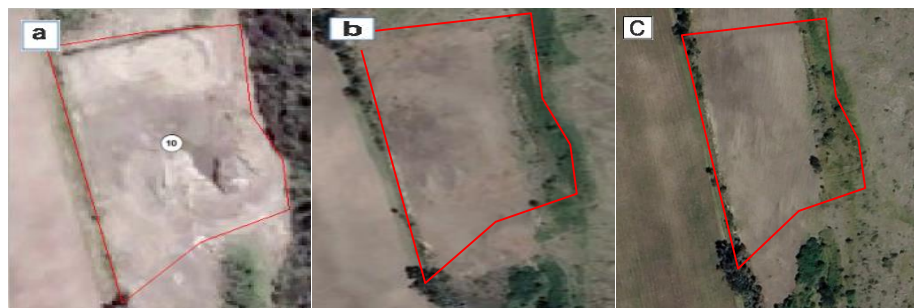
Figura 30. Comparación del área minera año 2017.

El polígono número 10, con una extensión de 0,5 hectáreas, fue utilizado para actividades mineras en 2017, mostrando un suelo arenoso y sin vegetación en ese momento. Sin embargo, en los años 2022 y 2023, se observa un ligero crecimiento de vegetación dentro del área, gracias al uso agrícola durante la temporada de siembra, a esto incluyendo cultivos como la avena y la vicia. Este modelo destaca la capacidad de la tierra para recuperarse después de la actividad minera, especialmente cuando se utiliza para la agricultura. Sin embargo, es esencial asegurar que estas prácticas agrícolas se realicen de manera sostenible, evitando la erosión del suelo y manteniendo la salud del ecosistema a largo plazo. La gestión cuidadosa de estas áreas puede promover una coexistencia armoniosa entre la actividad humana y la naturaleza.

Nota: Análisis multitemporal del polígono 10, a) Año 2017, b) año 2022, c) año 2023.

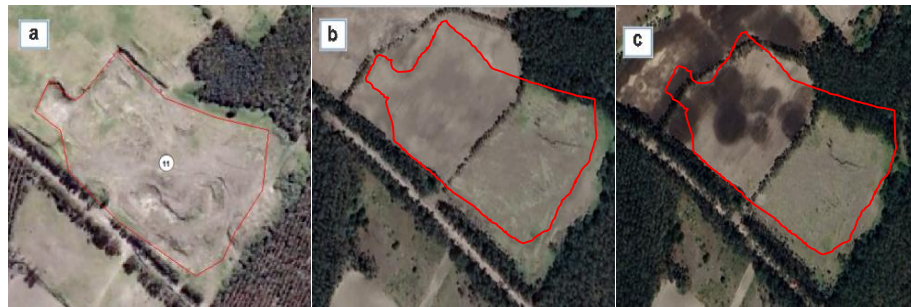
Figura 31. Comparación del área minera año 2017.

El polígono número 11, con una extensión de 1,2 hectáreas, fue utilizado para actividades mineras en 2017, rodeado por árboles de pino y algo de vegetación dispersa en ese momento. Sin embargo, en 2022, se observa que el área carece de vegetación, ya que está siendo preparada para la siembra de hierba, como la avena y la vicia. Para el año 2023, se registra un crecimiento de hierba, facilitado por el agua de riego disponible en la zona, al mismo tiempo que se conserva el entorno del bosque nativo. Este modelo, resalta la transformación del paisaje debido al cambio de uso de la tierra, desde la minería hacia la agricultura. Aunque la siembra de hierba ha permitido un nuevo crecimiento vegetativo y la preservación del bosque nativo circundante, es fundamental considerar los posibles impactos ambientales de estas actividades agrícolas, así como implementar prácticas sostenibles para asegurar la salud a largo plazo del ecosistema. La gestión adecuada de estos cambios es esencial para mantener un equilibrio entre la actividad humana y la conservación del medio ambiente.

Nota: Análisis multitemporal del polígono 11, a) Año 2017, b) año 2022, c) año 2023.

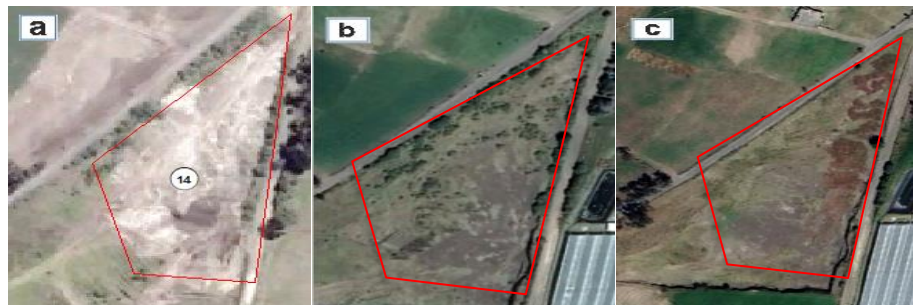
Figura 34. Comparación del área minera año 2017.

El polígono número 14, con una superficie de 0,5 hectáreas, fue utilizado para actividades mineras en 2017, lo que resultó en un suelo arenoso y con escasa vegetación dentro del área de estudio. En 2022, se nota un crecimiento de vegetación herbácea limitada, con la presencia de una casa al sureste. Sin embargo, en 2023, toda el área muestra una vegetación marchita. Este caso ilustra la evolución del paisaje después de la actividad minera, mostrando tanto signos de regeneración como de degradación. Aunque se observa un crecimiento vegetativo en 2022, la presencia de vegetación marchita al año siguiente sugiere posibles desafíos ambientales o cambios en las condiciones del suelo. Es esencial comprender estos cambios y tomar medidas adecuadas para mitigar cualquier impacto negativo y promover la recuperación sostenible del ecosistema.

Nota: Análisis multitemporal del polígono 14, a) Año 2017, b) año 2022, c) año 2023.

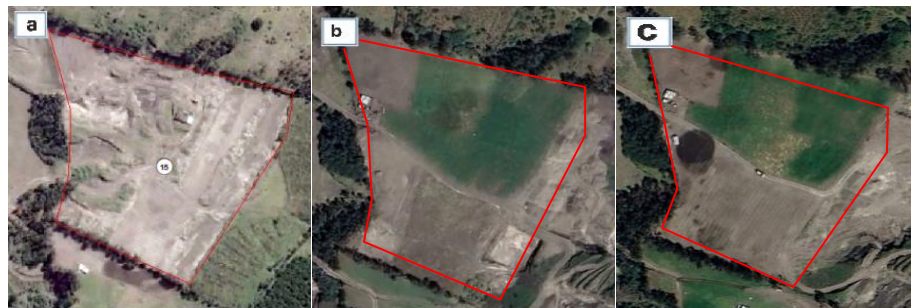
Figura 35. *Comparación minera del año 2017.*

El polígono número 15, con una extensión de 2,5 hectáreas, fue utilizado para actividades mineras en 2017, mostrando un suelo arenoso rodeado de árboles y chilcos. En los años 2022 y 2023, se observa un crecimiento de hierba en la zona sur del polígono, que incluye una mezcla de avena y vicia destinada como alimento para los animales de una hacienda de 1 hectárea de extensión. Sin embargo, en la zona sur, la vegetación herbácea es escasa, y la actividad minera se extiende hacia el este del área de estudio. Este ejemplo ilustra cómo la actividad minera puede tener impactos diferenciales en la vegetación según la región geográfica, con áreas de regeneración vegetal en ciertas partes y escasez en otras. La integración de la agricultura dentro de la zona minera muestra una adaptación a la recuperación del suelo, mientras que la expansión de la minería hacia el este plantea preocupaciones sobre la conservación del medio ambiente en esa dirección. Es vital gestionar estas áreas de manera equilibrada para garantizar tanto la recuperación ambiental como la sostenibilidad de la actividad minera.

Nota: *Análisis multitemporal del polígono 15, a) Año 2017, b) año 2022, c) año 2023.*

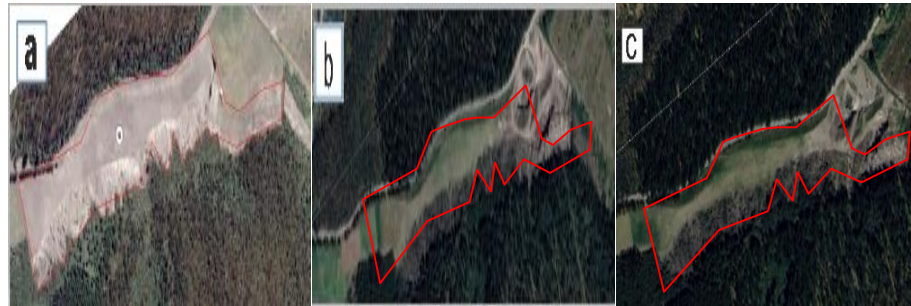
Figura 36. *Comparación minera del año 2017.*

El polígono número 16, con una extensión de 2,8 hectáreas, fue utilizado para actividades mineras en 2017 misma que en su exterior se rodea de un bosque nativo. En los años 2022 y 2023, se evidencia la persistencia de la extracción minera en el sector noreste. A lo largo de toda el área de minería, se observa un marcado crecimiento de vegetación herbácea, incluyendo una porción de kikuyo y la preservación de bosque nativo. Este caso destaca la coexistencia de la actividad minera con la regeneración vegetal en la zona, mostrando cómo la naturaleza puede recuperarse a pesar de la actividad humana. Sin embargo, la continuidad de la extracción minera plantea interrogantes sobre el equilibrio entre el desarrollo económico y la conservación ambiental a largo plazo. Es

esencial implementar medidas de gestión ambiental que promuevan la recuperación del ecosistema y mitiguen los impactos negativos de la minería en la vegetación.

Nota: *Análisis multitemporal del polígono 16, a) Año 2017, b) año 2022, c) año 2023.*

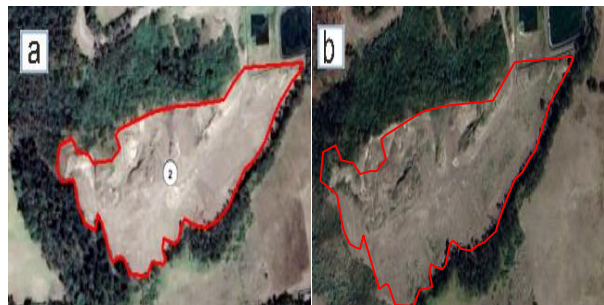
Figura 39. Comparación minera del año 2022.

El área de actividad minera identificada con el número 2, que presenta 1,6 ha, constituyó en el año 2022 área de minería que en su alrededor se visualiza un abundante bosque nativo. Año 2023 se observa que sigue siendo un área de minera concentrada al noroeste tanto que al sureste se aprecia una leve cobertura vegetal, presentando un suelo arenoso y manteniendo su bosque nativo. Notándose que los suelos tienen un leve crecimiento de vegetación después de su extracción minera demostrando así que si se puede regenerar con el pasar de los años.

Nota: Análisis multitemporal del polígono 2, a) año 2022, b) año 2023.

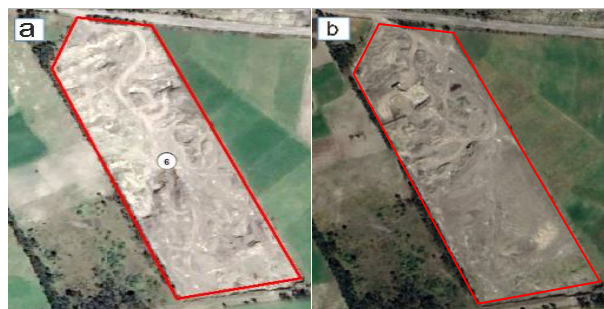
Figura 43. *Comparación minera del año 2022.*

El área de actividad minera identificada con el número 6, que presenta 2,6 ha, constituyó en el año 2022 área de minería. Además en el año 2023 la minería se concentra al norte, tanto que en la parte sureste se aprecia que un suelo totalmente despejado de cobertura vegetal presentando un suelo de tipo arenoso, presentando en su entorno terrenos de cosecha y terrenos con crecimiento de vegetación propia de lugar de estudio.

Nota: *Análisis multitemporal del polígono 6, a) año 2022, b) año 2023.*

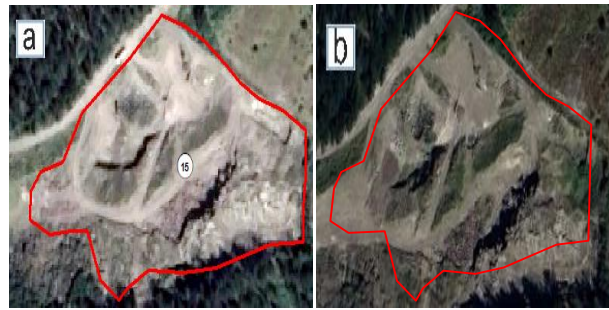
Figura 52. *Comparación del are de estudio año 2022.*

El terreno designado como número 15 para actividades mineras, abarcando 1,4 hectáreas, fue utilizado para la minería en el año 2022. Posteriormente, en el año 2023, se observa la presencia de montículos de tierra con vegetación dispersa en toda el área, y con varios puntos donde el suelo está descubierto misma que se utilizan como caminos alternos que ayudan a llegar a otras áreas mineras.

Nota: *Análisis multitemporal del polígono 15, a) año 2022, b) año 2023.*

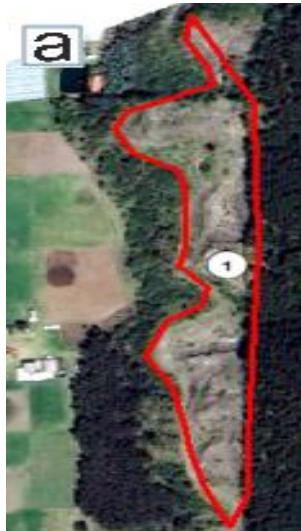
Figura 59. Comparación del área minera año 2023.

El área de actividad minera identificada con el número 1, que presenta 2,1 ha, estableció en el año 2023 área de minería está encontrándose en la parte baja a diferencia de las demás zonas mineras de manera, que se aprecia una destruyó de parte de bosque nativo dejando así montañas de tierra que con el pasar del tiempo sobre ella se da el crecimiento de vegetación herbácea.

Nota: Análisis multitemporal del polígono 1, a) año 2023.

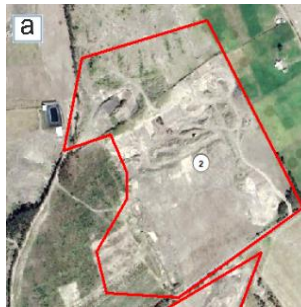
Figura 60. *Comparación del área minera año 2023.*

La región de explotación minera identificada como número 2, con una extensión de 9,7 hectáreas, fue designada como área minera en el año 2023. Llegando a ubicándose en una posición elevada, evidenciándose una expansión de la actividad minera en su periferia. En el corazón de la zona minera, se observa una ausencia total de vegetación, mientras que en los alrededores hay terrenos destinados a cultivos.

Nota: *Análisis multitemporal del polígono 2, a) año 2023.*

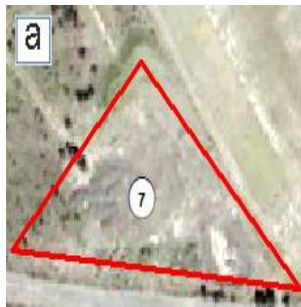
Figura 65. *Comparación del área minera año 2023.*

El área de actividad minera identificada con el número 7, que presenta 0,4 hectáreas, estableció en el año 2023 área de minería esta se encuentra en la parte alta extendiéndose hacia el sureste y dejando un suelo con muy poca hierba ya que su leve regeneración se da en un lapso estimado de 3 meses y su crecimiento se da dependiendo del tipo de clima.

Nota: *Análisis multitemporal del polígono 7, a) año 2023.*

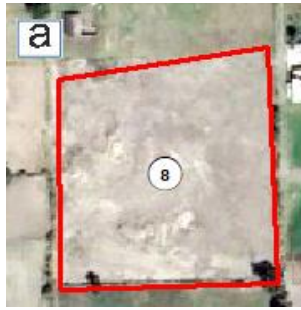
Figura 66. *Comparación del área minera año 2023.*

El área de actividad minera identificada con el número 8, que presenta 1,1 hectáreas, formo en el año 2023 área de minería esta se encuentra en la parte alta extendiéndose hacia el suroeste, dejando un suelo con escasa vegetación misma que con el pasar del tiempo tomara su forma natural o servirá para la realización de sembríos ya que esta área es dedicada a la agricultura y ganadería.

Nota: *Análisis multitemporal del polígono 8, a) año 2023.*

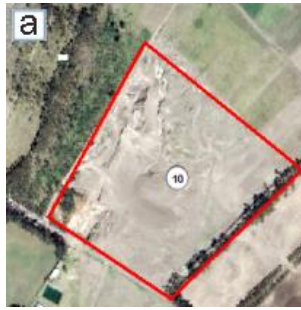
Figura 68. *Comparación del área minera año 2023.*

El área de actividad minera identificada con el número 10, que presenta 4,6 hectáreas, fue designada en el año 2023 área de minería esta se encuentra en la parte alta rodeada de árboles de pino y vegetación nativa está llegando a extender hacia el sureste, dejando un suelo arenoso y descubierto siendo este libre de vegetación debido a que se encuentra en proceso de extracción minera.

Nota: *Análisis multitemporal del polígono 10, a) año 2023.*
