UNIVERSIDAD TÉCNICA DE COTOPAXI
FACULTAD DE CIENCIAS AGROPECUARIAS Y RECURSOS
NATURALES

PROYECTO DE INVESTIGACIÓN

**“EVALUACIÓN AGRONÓMICA PARA LA JUNTA ADMINISTRADORA DE AGUA
DE RIEGO TILICHE SAN JOSÉ, CANTÓN SAQUISILÍ, PROVINCIA COTOPAXI
2023-2024”**

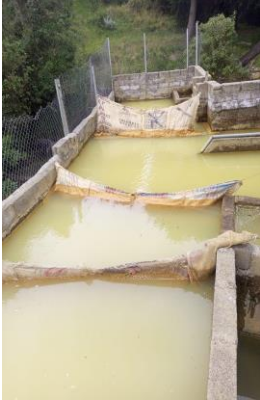
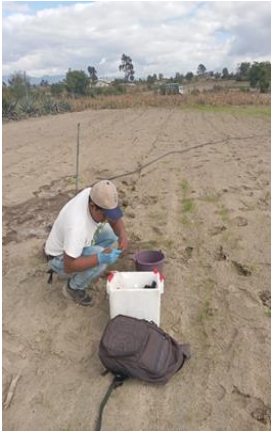
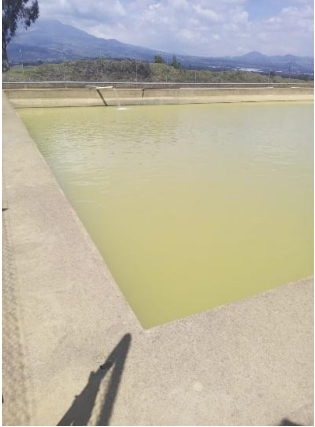
Imagen 3.**Ubicación en los puntos de muestreo**

Los puntos de muestreo fueron tomados de acuerdo a la sugerencia de la persona responsable de cuidar y distribuir el agua de riego a los diferentes socios de la Junta de riego, estos puntos fueron en la bocatoma, en el ramal 1 y en el reservorio.

1. Bocatoma	2. Rama 1 Sr. (José María Caza)	3. Reservorio

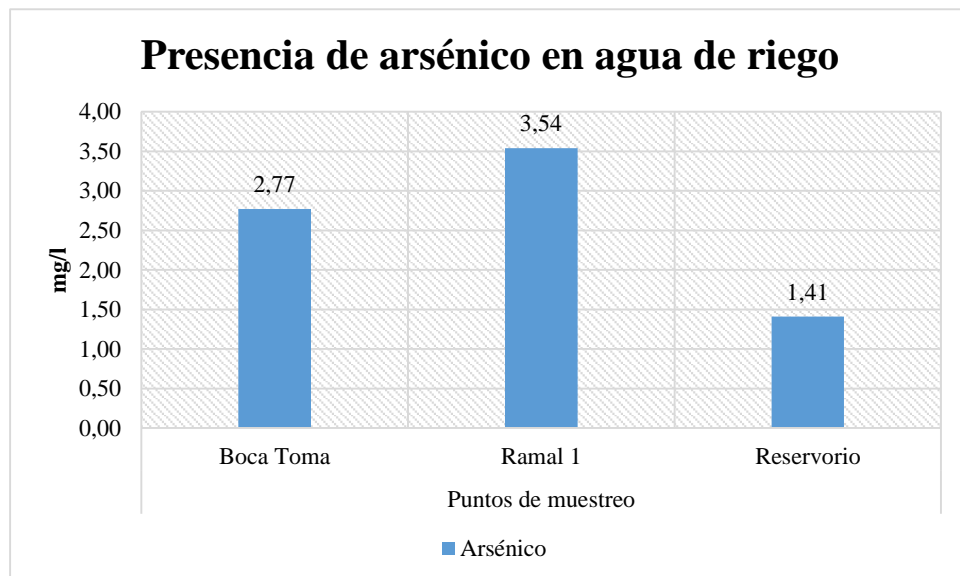
Gráfico 1.

Comparativo de presencia de arsénico en agua de riego de la Junta Tiliche San José

Se observa en el gráfico 1 los niveles de arsénico obtenidos luego del análisis del agua de riego en comparación con los parámetros establecidos en la TULSMA, donde los resultados indican que hay un grado de contaminación muy elevado en el agua de riego de la Junta Tiliche San José.

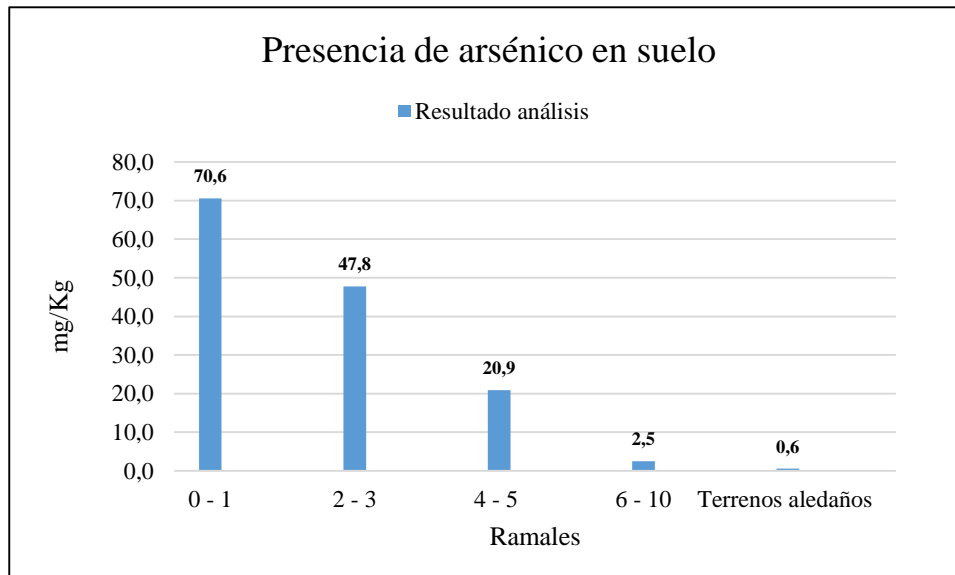
Fuente: Laboratorio Nacional de Calidad de aguas y sedimentos (LANCSA), 2023**Gráfico 2.**

Comparativo de presencia de arsénico en muestras de suelo de riego de la Junta Tiliche San José

Se puede evidenciar en el gráfico 2 que los ramales 0 al 5 presentan concentraciones de arsénico superiores al límite permitido por la legislación ambiental ecuatoriana, mientras que en el ramal 6 a 10 la concentración es bajo al igual que en los terrenos aledaños.
