## **UNIVERSIDAD TÉCNICA DE COTOPAXI**

**“DETERMINACIÓN DE LOS CONTAMINANTES PRESENTES EN  
LAS AGUAS DEL CANAL LATACUNGA-SALCEDO-AMBATO;  
TRAMO CEASA UTC, PERIODO 2013”.**

**TESIS PREVIO A LA OBTENCIÓN DEL TÍTULO DE INGENIEROS DE  
MEDIO AMBIENTE**

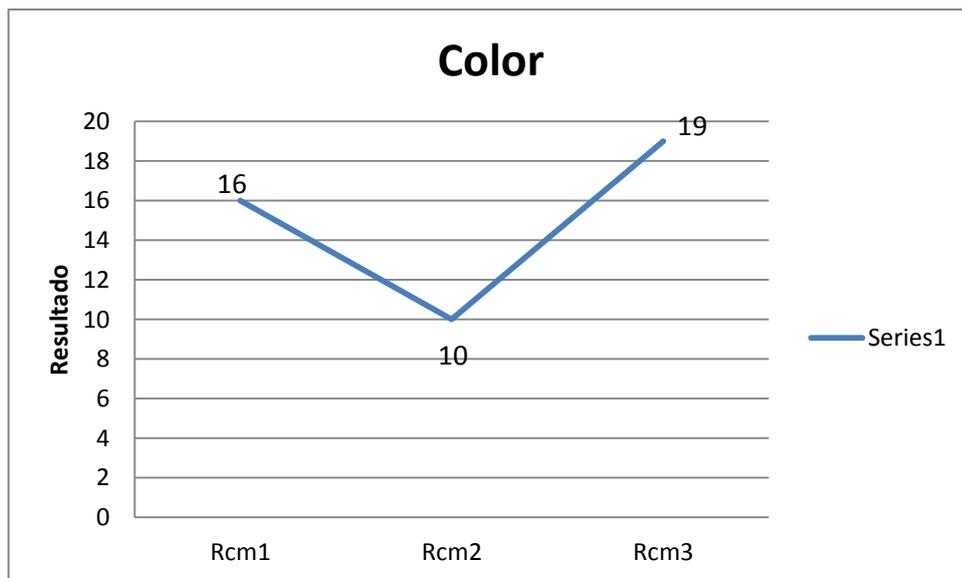
**GRÁFICO N° 1. RESULTADOS DEL PARÁMETRO COLOR**

En el gráfico 1 se observa que el color del agua del canal a la salida del túnel 6 es de 16 unidades de color, pero en el centro disminuye en cuanto al inicio mientras que en la entrada del túnel 8 su valor aumenta. El color del agua está relacionado con la presencia de sólidos totales disueltos y la turbidez y este varía según la velocidad que el agua recorre.

La muestra compuesta 3 fue tomada a la entrada del túnel 8 es decir al terminar el canal en el tramo Ceasa y su resultado es de 19 por lo tanto estos valores se encuentran dentro del límite máximo permisible según indica la (Tabla 1) Límites máximos permisibles para aguas de consumo humano y uso doméstico, que únicamente requieren tratamiento convencional y no se determina como un contaminante de las aguas del canal de riego Latacunga-Salcedo-Ambato.

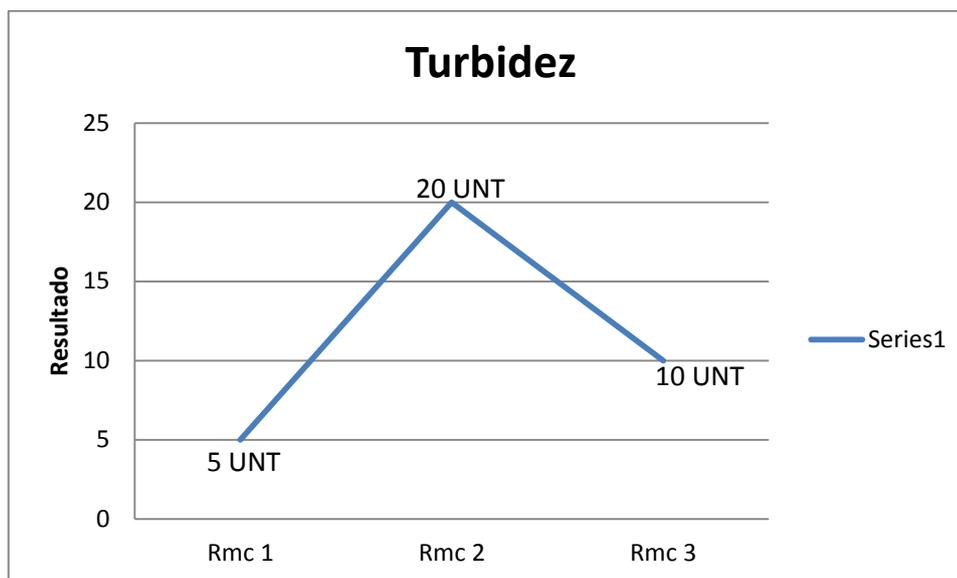
**GRÁFICO N° 2. RESULTADOS DEL PARÁMETRO TURBIDEZ**

En el gráfico 2 se observa que la turbidez del agua a la salida del túnel 6 es decir al inicio del canal es mínima debido a que el agua está en circulación, en cuanto al agua del exterior del canal en el reservorio esta cantidad sube porque el agua está en reposo y en el punto 3 disminuye la turbidez por el recorrido de la misma y puede ser ocasionada por la presencia de material suspendido. Algunos materiales que dan al agua esta apariencia son: barro, arena, material orgánico finamente dividido, plancton y otros materiales inorgánicos.

El resultado de la muestra compuesta 3 es de 10 UNT, por lo tanto estos valores se encuentran dentro del límite máximo permisible según indica la Tabla 1 Límites máximos permisibles para aguas de consumo humano y uso doméstico, que únicamente requieren tratamiento convencional y no se determina como un contaminante de las aguas del canal de riego Latacunga-Salcedo-Ambato.

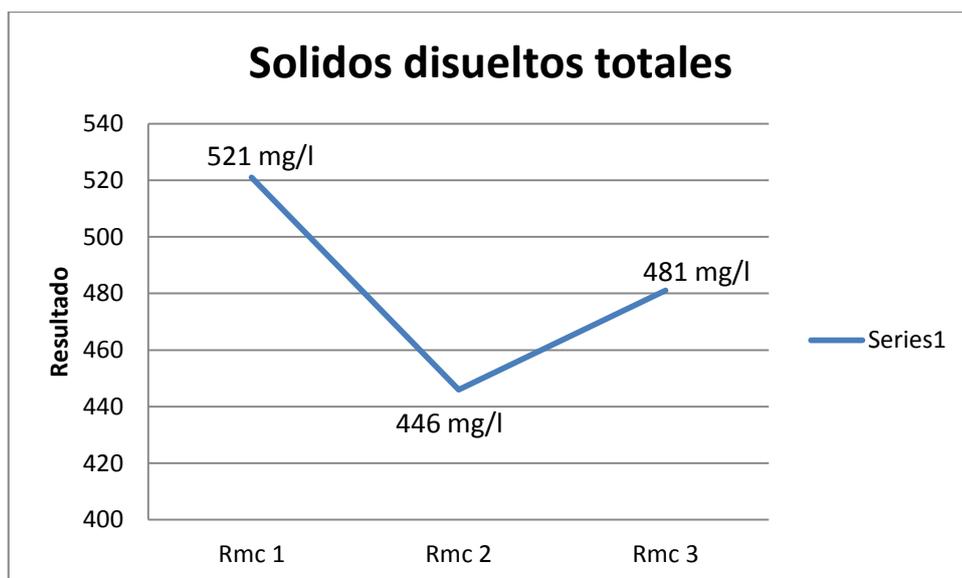
**GRÁFICO N° 3. RESULTADOS DE LOS SÓLIDOS TOTALES DISUELTOS**

En el grafico 3 se observa que existe gran cantidad de sólidos totales disueltos al inicio del canal, mientras que en el agua que sale al exterior disminuye y aumenta al terminar el canal pero no muy considerablemente, los sólidos disueltos determinan la salinidad del medio, y en consecuencia la conductividad del mismo.

De acuerdo a la tabla 19 de los sólidos disueltos totales la muestra compuesta 1 tomada a la salida del túnel 6 al inicio del canal tramo Ceasa dio como resultado 521 mg/l mientras que en el exterior del canal de riego su valor es de 446 mg/l por lo tanto el valor de la toma de la muestra compuesta 3 es de 481 mg/l lo cual estos valores se encuentran dentro del límite máximo permisible según indica la Tabla 6 Límites máximos permisibles para criterios de calidad admisibles para agua de uso agrícola, por lo tanto no se determina como un contaminante de las aguas del canal de riego Latacunga-Salcedo-Ambato.

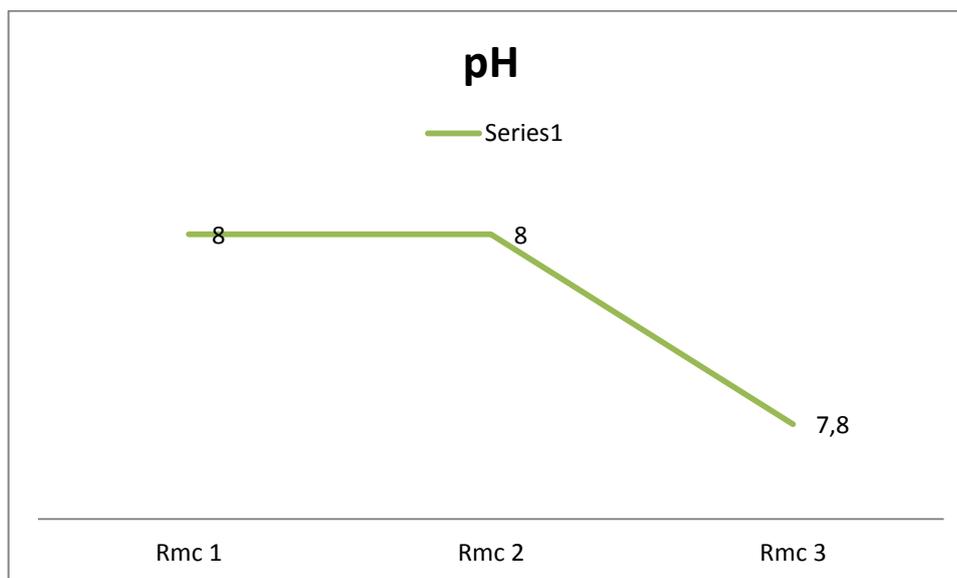
**GRÁFICO N° 4. RESULTADOS DEL pH**

En el gráfico 4 se observa que el pH no tiene mayores variaciones, y se encuentra dentro de un rango permisible, sus alteraciones pueden originar la muerte de peces, drásticas alteraciones en la flora y fauna, reacciones secundarias dañinas (por ejemplo, cambios en la solubilidad de los nutrientes, formación de precipitados, etc.).

En cuanto a la tabla N° 20 Los primeros resultados de las muestras 1 y 2 fueron tomadas in situ con la cinta de pH, por esta razón su resultado aproximado es de 8, mientras que en la muestra 3 su pH es de 7, 8 estando todos estos resultados dentro de los límites máximos permisibles según especifica la tabla 6 del TULAS, y no se determina como un contaminante de las aguas del canal de riego Latacunga-Salcedo-Ambato.

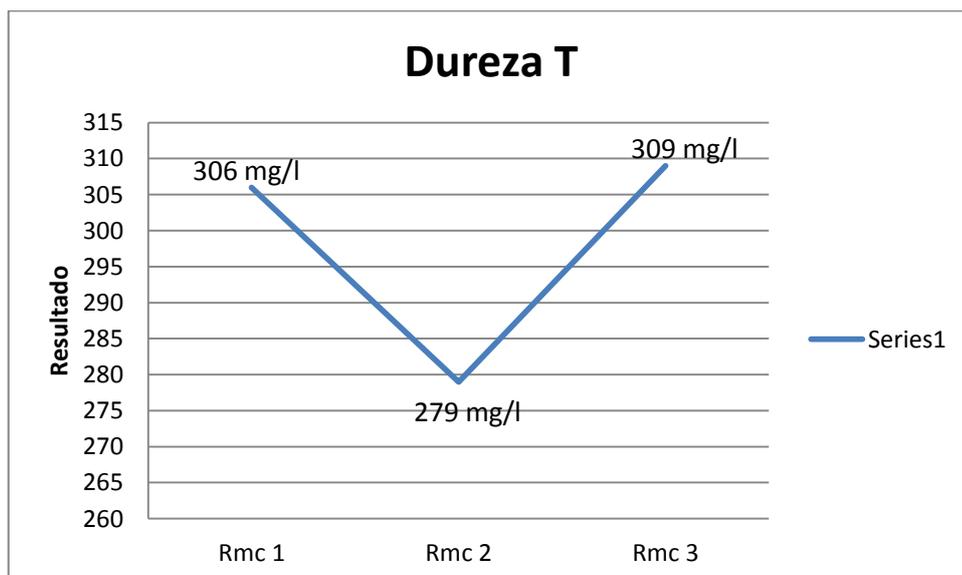
**GRÁFICO N° 5. RESULTADOS DE LA DUREZA TOTAL**

En el grafico 5 se observa que la dureza total en el agua del inicio del canal es significativa, mientras que el agua del exterior disminuye considerablemente las concentraciones de sales de calcio y magnesio, siguiendo su recorrido esta dureza aumenta al terminar el canal.

Según los resultados de la tabla N° 21 de la muestra compuesta 1 la Dureza total es de 306 mgCaCo<sub>3</sub>/l; mientras que de la muestra compuesta 2 es de 279 mgCaCo<sub>3</sub>/l y de la muestra 3 es de 309 mgCaCo<sub>3</sub>/l; al realizar las comparaciones se determina que se encuentran dentro del límite máximo permisible según indica la Tabla 1 Límites máximos permisibles para aguas de consumo humano y uso doméstico, que únicamente requieren tratamiento convencional, debido a su importancia dentro de la calidad del agua para uso agrícola se ha tomado en cuenta este parámetro que está contemplado dentro de la tabla 6 del TULAS y no se determina como un contaminante de las aguas del canal de riego Latacunga-Salcedo-Ambato.

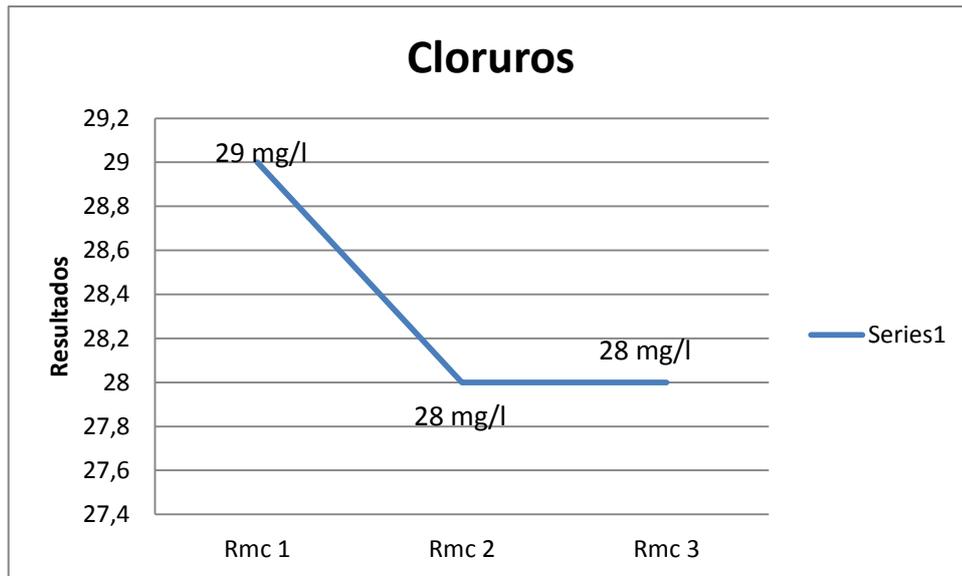
**GRÁFICO N° 6. RESULTADOS DE LOS CLORUROS**

En el gráfico 6 se observa que no existe mayor variación entre los resultados de las tres muestras, los cloruros son productos de las aguas residuales domésticas, agua de suministro, infiltración de agua subterránea.

para aguas de consumo humano y uso doméstico, que únicamente requieren tratamiento convencional y no se determina como un contaminante de las aguas del canal de riego Latacunga-Salcedo-Ambato.

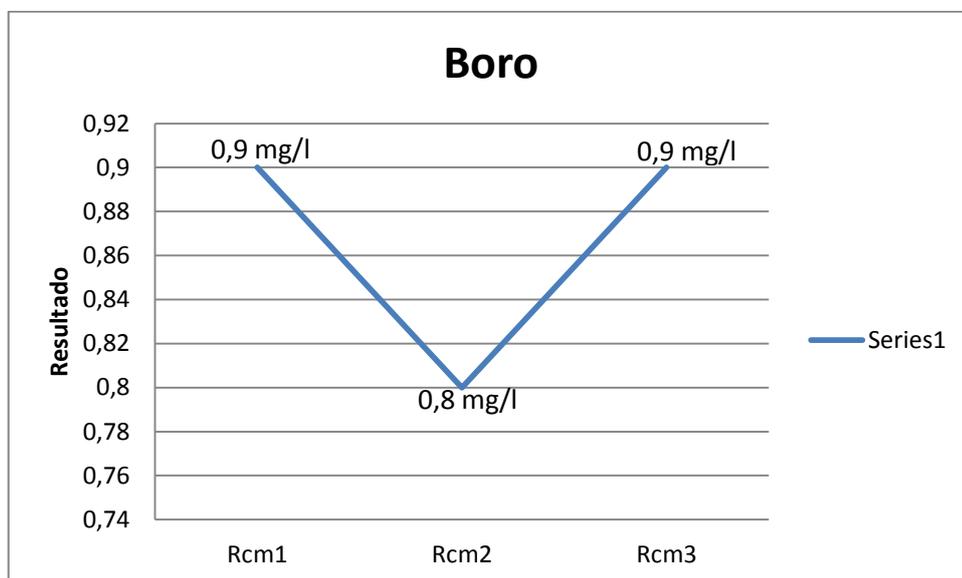
**GRÁFICO N° 7. RESULTADOS DEL BORO**

En el grafico 7 se observa que no existe mayor variación entre los resultados de las tres muestras sin embargo el Boro puede haber variado por la lluvia y el arrastre de material lodoso.

Según la tabla 23 indica que el resultado del Boro de la muestra compuesta 1 es de 0,9 mg/l, mientras que de la muestra 2 es de 0,8 mg/l y de la muestra 3 es de 0,9, estos valores se encuentran dentro del límite máximo permisible que es de 1 mg/l según indica la Tabla 6 Límites máximos permisibles para criterios de calidad admisibles para agua de uso agrícola, por lo tanto este anión no está considerado como contaminante del agua de riego, sino más bien el Boro es un elemento esencial para el desarrollo y crecimiento de las plantas.

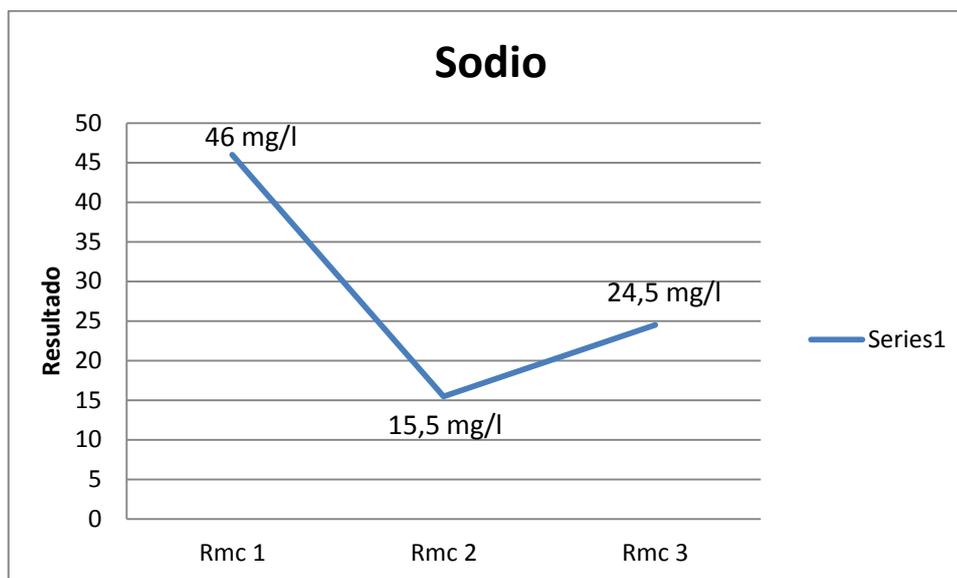
### GRÁFICO N° 8. RESULTADOS DEL SODIO

En el gráfico 8 se observa que al inicio del canal existe mayor cantidad de sodio mientras que en el agua del exterior el sodio disminuye y según sigue su recorrido aumenta la cantidad pero no muy considerablemente.

De acuerdo a la tabla 24 indican los resultados del Sodio en la muestra 1 el valor es de 46 mg/l, por lo contrario la muestra 2 es 15,5 mg/l y por último el resultado 3 nos indica que es 24,5 mg/l estos valores se encuentran dentro del límite máximo permisible que es de 200 mg/l según indica la Tabla 6 Límites máximos permisibles para criterios de calidad admisibles para agua de uso agrícola lo cual no se determina como un contaminante de las aguas del canal de riego Latacunga-Salcedo-Ambato.

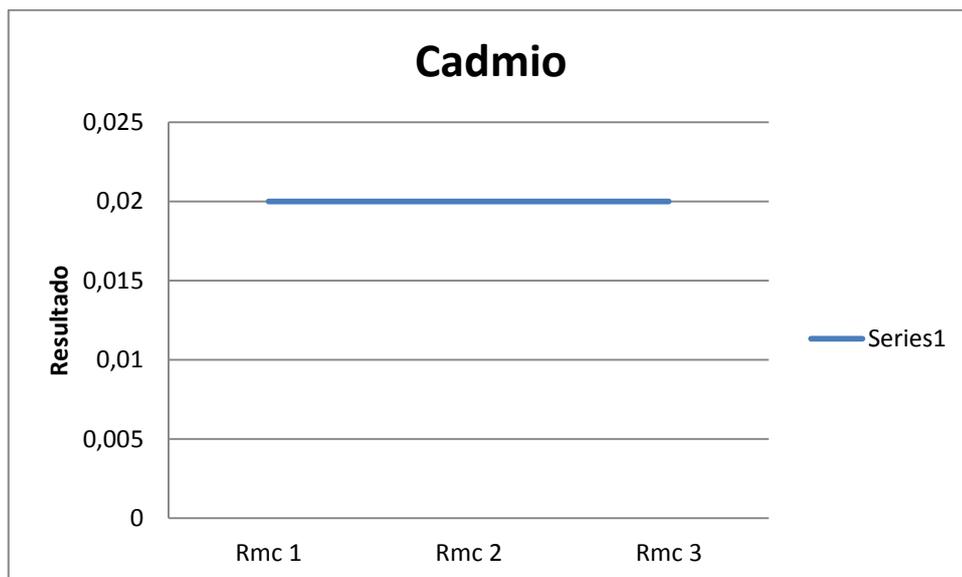
**GRÁFICO N° 9. RESULTADOS DEL CADMIO**

En el grafico 9 se observa que no existe variaciones entre las tres muestras compuestas, del contaminante cadmio y es utilizado como anticorrosivo, en los fertilizantes y para la pigmentación de plásticos.

Estos valores sobrepasan con el  $0,01$  mg/l de lo establecido por lo tanto se determina como un contaminante de las aguas de riego del canal y es un riesgo eminente para los cultivos y por ende la salud humana.

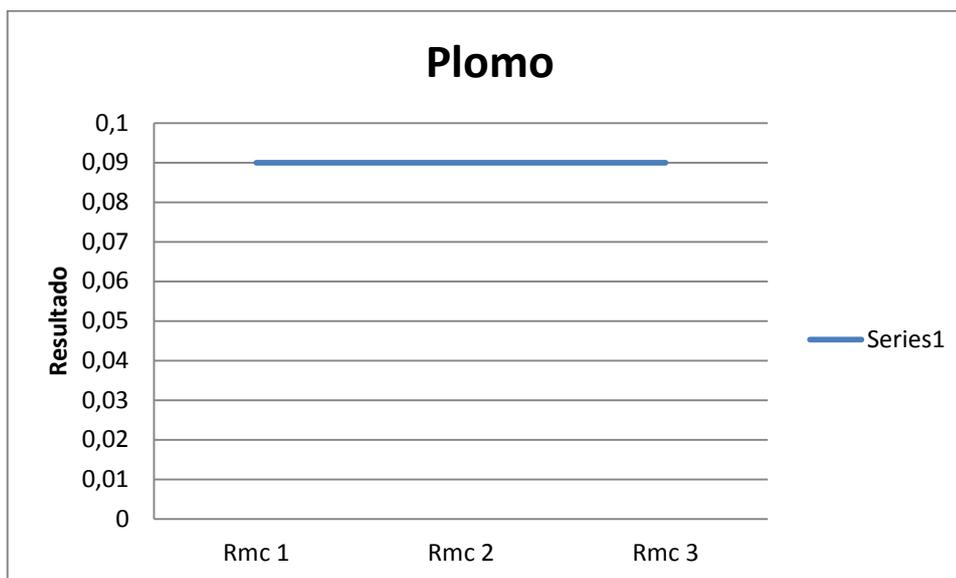
**GRÁFICO N° 10. RESULTADOS DEL PLOMO**

En el gráfico 10 se observa que no existen variaciones entre las tres muestras compuestas, y se da por la contaminación de industrias asentadas en las riveras del río Cutuchi, como talleres automotrices de enderezada y pintura en donde se utiliza el plomo ya que es usado en la producción de baterías ácidas, soldaduras, aleaciones, pigmentos, vidrios y estabilizadores de plástico.

Estos valores sobrepasan con el 0,04 mg/l de lo establecido, por lo tanto se determina como un contaminante de las aguas de riego del canal y es un riesgo eminente para los cultivos y por ende la salud humana.

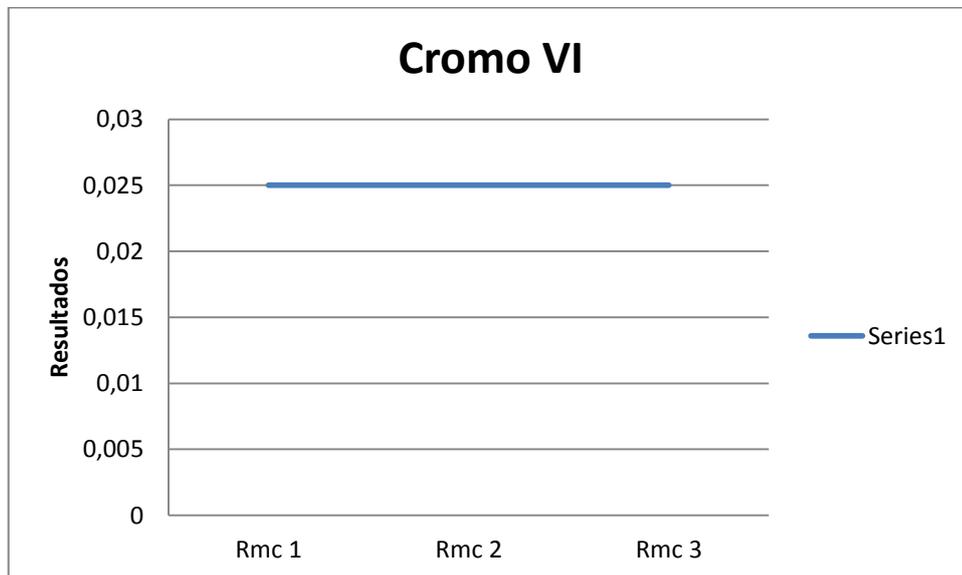
**GRÁFICO N° 11. RESULTADOS DEL CROMO VI**

En el gráfico 11 se puede observar que en el agua del canal de riego el Cromo VI no representa ninguna variación.

La tabla N° 27 nos indica que los resultados de cromo VI de las tres muestras compuestas recolectadas son iguales con un valor de  $<0,025$  mg/l, los mismos que se encuentran dentro de los límites permisibles  $0,1$  mg/l según la Tabla 6 Límites máximos permisibles para criterios de calidad admisibles para agua de uso agrícola, del TULAS por lo tanto no se considera como un contaminante de las aguas de riego del canal.

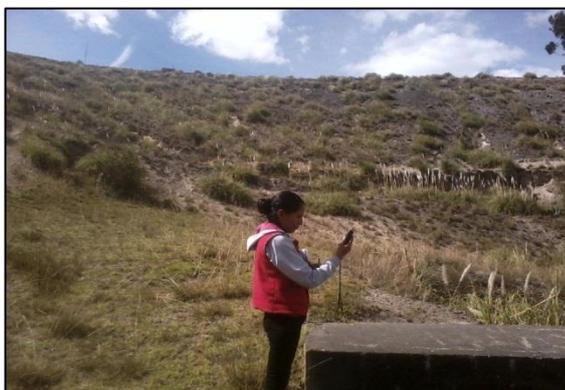
- **Punto 1:** *Punto 1: (Abs 6+782.50) Salida del túnel 6 del Canal de riego Latacunga-Salcedo-Ambato tramo Ceasa.*

#### FOTOGRAFÍA N° 1. TOMA DE COORDENADAS DEL PUNTO 1

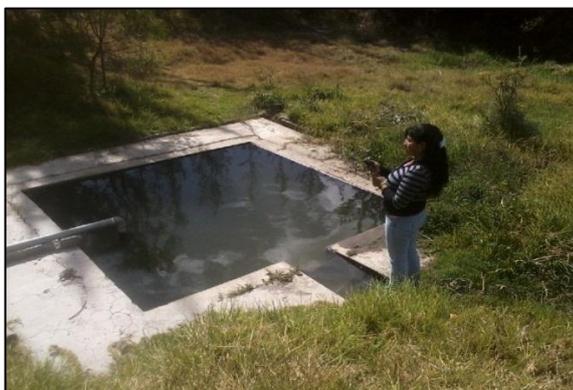
- **Punto 2:** *(Abs 6+872.50) Derivación del Canal de riego Latacunga-Salcedo-Ambato hacia Ceasa.*

#### FOTOGRAFÍA N° 2. TOMA DE COORDENADAS DEL PUNTO 2

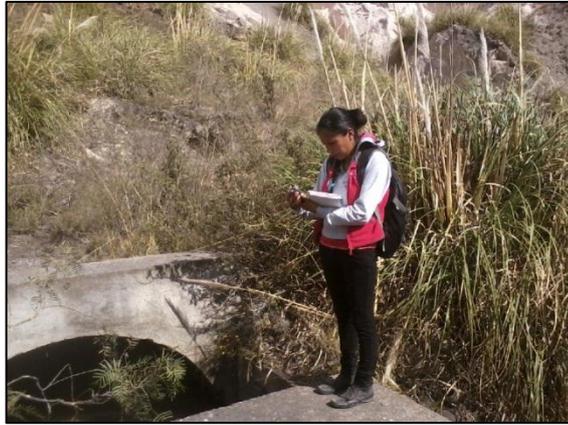
- **Punto 3:** *(Abs 7+154.10) Entrada del túnel 8 del Canal de riego Latacunga-Salcedo-Ambato del tramo Ceasa.*

### FOTOGRAFÍA N° 3. TOMA DE COORDENADAS DEL PUNTO 3

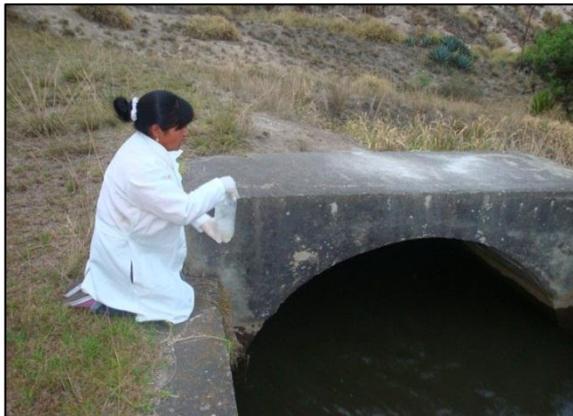
- **Punto 1:** *Punto 1: (Abs 6+782.50) Salida del túnel 6 del Canal de riego Latacunga-Salcedo-Ambato tramo Ceasa.*
- *Muestra N° 1 Tomada a las 6h00 am.*

### FOTOGRAFÍA N ° 4. TOMA DE LA MUESTRA N° 1 DEL PUNTO 1

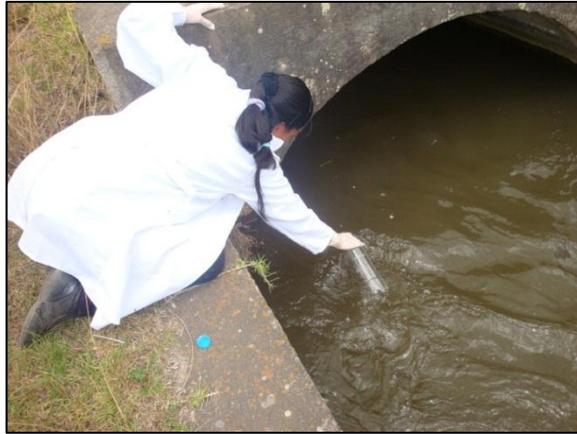
- *Muestra N° 2 Tomada a las 11H58 am*

**FOTOGRAFÍA N ° 5. TOMA DE LA MUESTRA N° 2 DEL PUNTO 1**

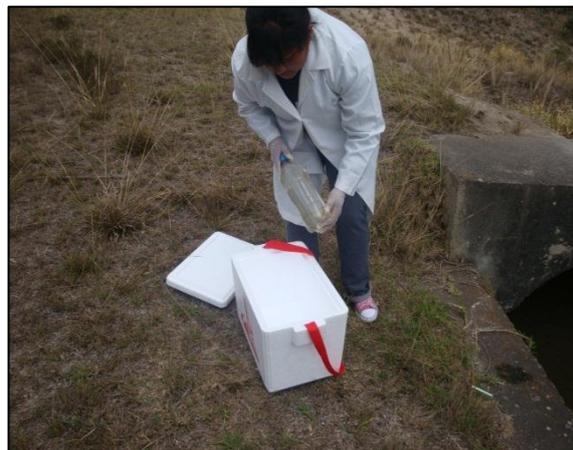
- *Muestra N° 3 Tomada a las 17h55 pm*

**FOTOGRAFÍA N ° 6. ALMACENAMIENTO DE LA MUESTRA N° 3 DEL PUNTO 1**

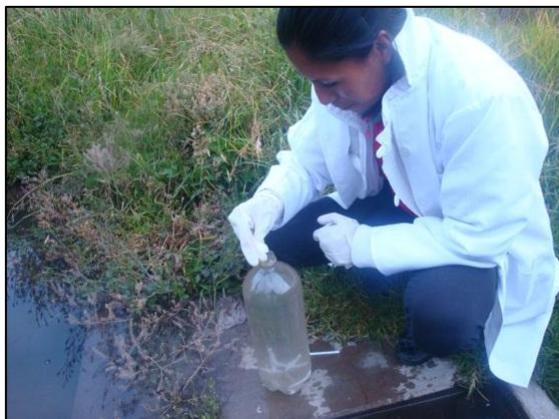
- *2.2.2.2 Punto 2: (Abs 6+872.50) Derivación del Canal de riego Latacunga-Salcedo-Ambato hacia Ceasa.*
- *Muestra N° 1 Tomada a las 06h03 am*

**FOTOGRAFÍA N ° 8. TOMA DE LA MUESTRA N° 1 DEL PUNTO**

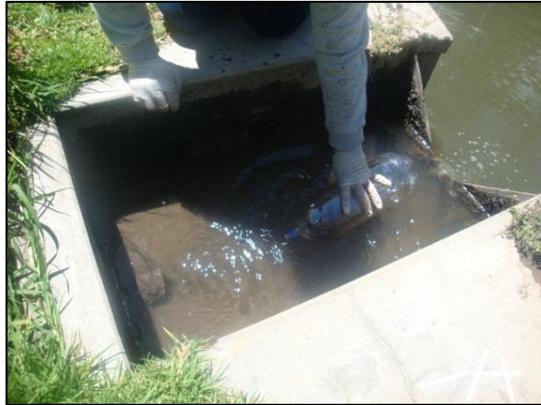
- *Muestra N° 2 Tomada a las 12h00*

**FOTOGRAFÍA N° 9. TOMA DE LA MUESTRA N° 2 DEL PUNTO 2**

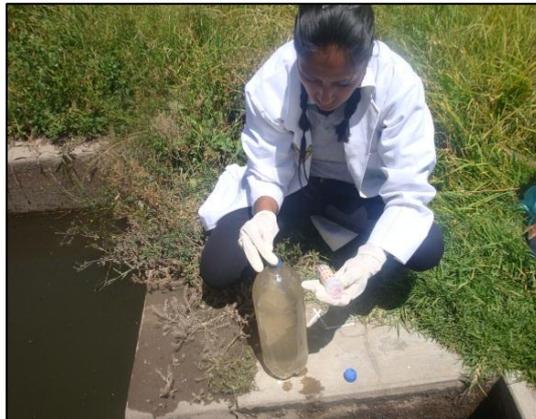
- *Muestra N° 3 Tomada a las 17h58 pm*

**FOTOGRAFÍA N° 10. TOMA DE LA MUESTRA N° 3 DEL PUNTO**

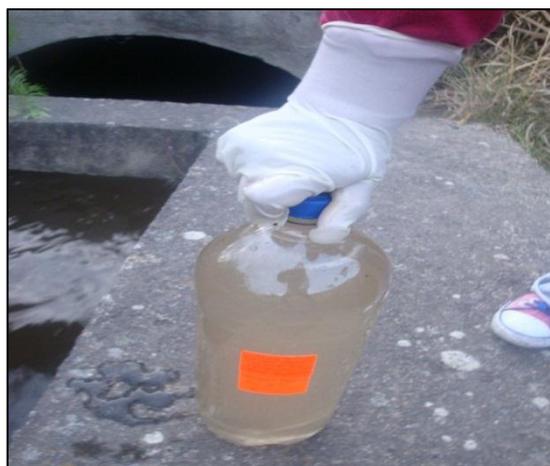
- *Punto 3: (Abs 7+154.10) Entrada del túnel 8 del Canal de riego Latacunga-Salcedo-Ambato del tramo Ceasa.*
- *Muestra N° 1 Tomada a las 06h05 am*

**FOTOGRAFÍA N° 12. MUESTRA 1 DEL PUNTO 3**

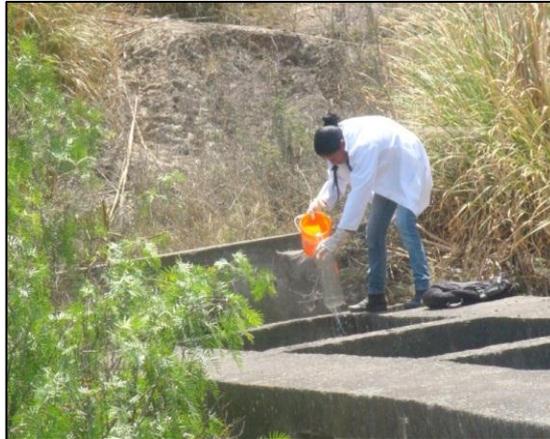
- *Muestra N° 2 Tomada a las 12h00*

**FOTOGRAFÍA N ° 13. TOMA DE LA MUESTRA N° 2 DEL PUNTO 3**

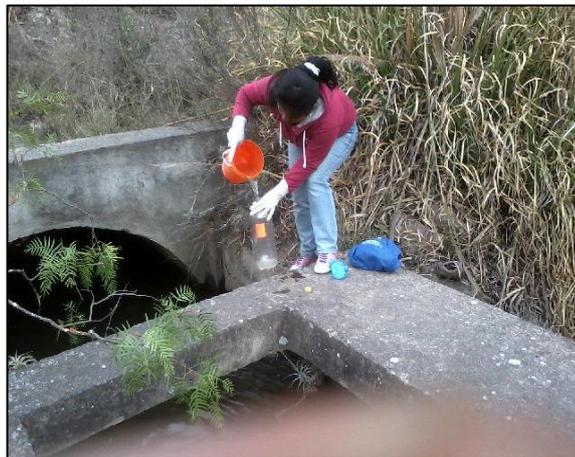
*Muestra N° 3 Tomada a la 18h00*

**FOTOGRAFÍA N ° 14. TOMA DE LA MUESTRA N° 3 DEL PUNTO 3**

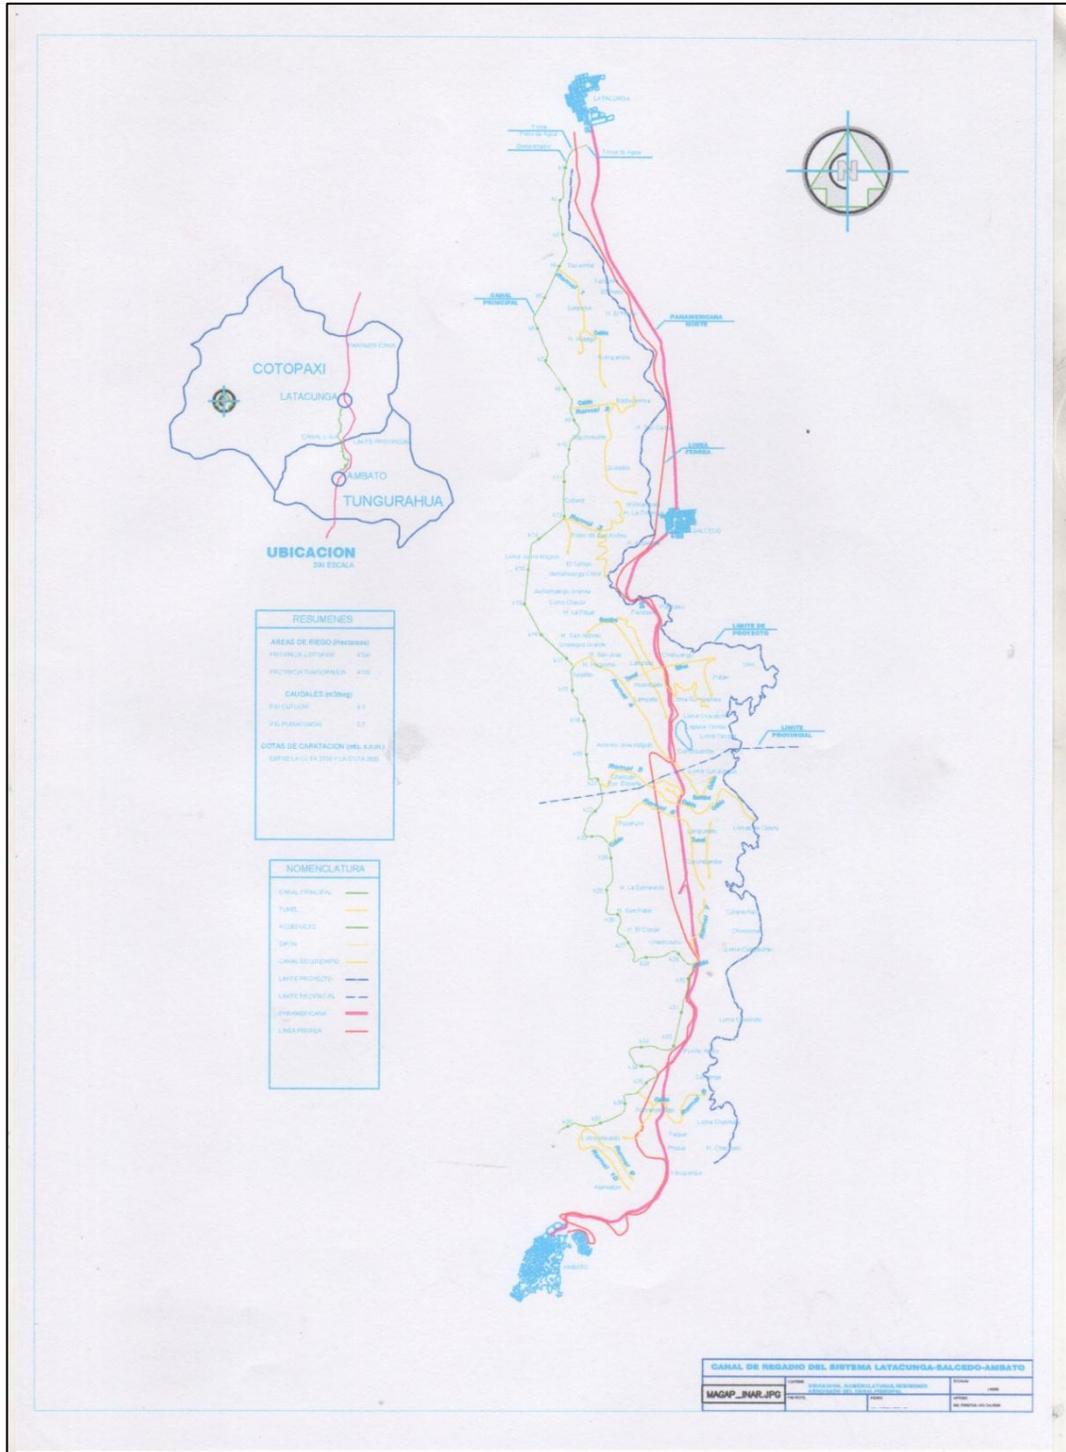
# ANEXO 4

## Plano del Canal de riego Latacunga-Salcedo-Ambato.
