CAPITULO II

ANÁLISIS E INTERPRETACIÓN DE RESULTADOS

2.1. ASPECTOS GENERALES DE LA EMPRESA ELÉCTRICA COTOPAXI S.A

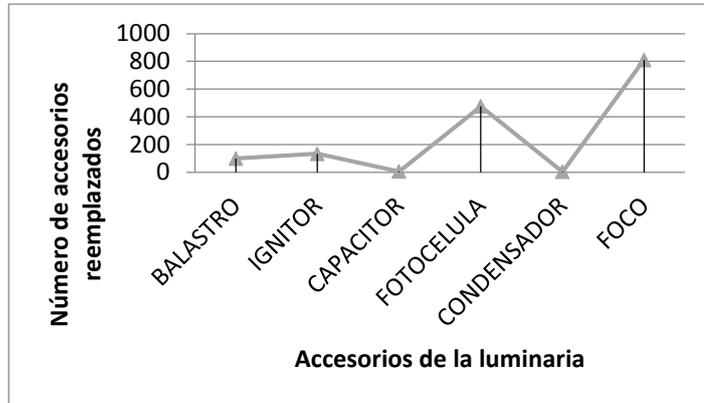
Gráfico N° 2-1, Curva anual de los accesorios reemplazados de las luminarias de sodio 70 watts (w)

En el grafio N° 2-1, se realizó una curva anual de los accesorios de las luminarias de 70 watts de sodio del año 2013, el foco es el accesorio más reemplazado, donde se lo reemplazo 811 veces dentro de la provincia de Cotopaxi.

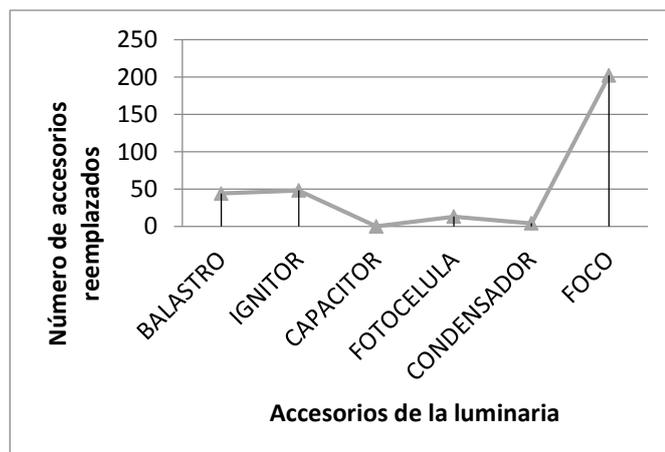
Gráfico N° 2-2, Curva anual de los accesorios reemplazados de las luminarias de 100 sodio watts (w)

En el gráfico N° 2-2, se muestra la curva anual de las luminarias de 100 watts de sodio donde el foco se reemplazó 202 veces en el año 2013 en la provincia de Cotopaxi.

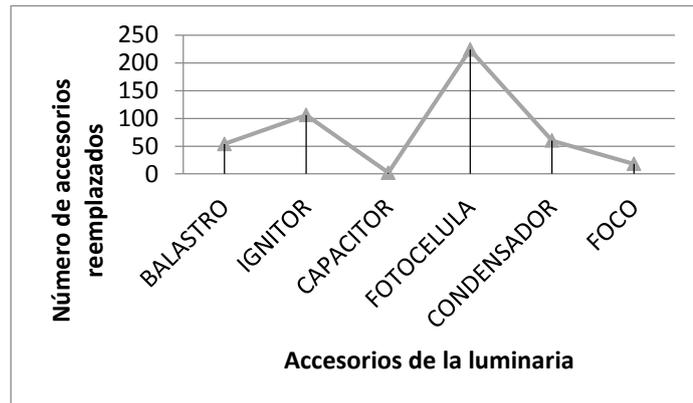
Gráfico N° 2-3, Curva anual de los accesorios reemplazados de las luminarias de sodio 150watts (w)

En el gráfico N° 2-3, muestra la utilización de los accesorios reemplazados de las luminarias de 150 watts de sodio del año 2013, donde el accesorio que más se reemplazo es la fotocélula con 224 veces dentro de la provincia de Cotopaxi.

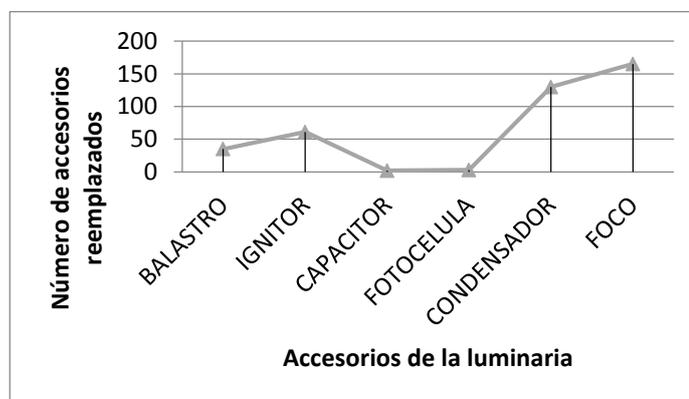
Gráfico N° 2-4, Curva anual de los accesorios reemplazados de las luminarias de sodio 250watts (w)

En el gráfico N° 2-4, muestra la curva anual de los accesorios de una lámpara de 250 watts de sodio del año 2013, donde el foco se lo reemplazo 165 veces seguido del condensador con 130 veces dentro de la provincia de Cotopaxi.

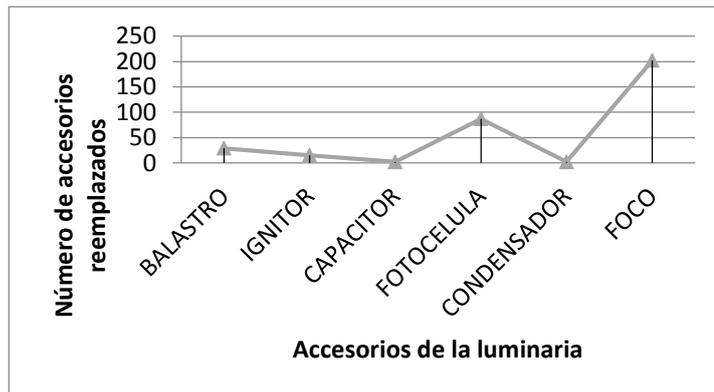
Gráfico N° 2-5, Curva anual de los accesorios reemplazados de las luminarias de mercurio 125watts (w)

En el gráfico N° 2-5, muestra la curva anual de los accesorios reemplazados de las luminarias de 125 watts de mercurio, donde le foco se lo ha reemplazado 202 veces seguido de la fotocélula con 87 veces dentro de la provincia de Cotopaxi.

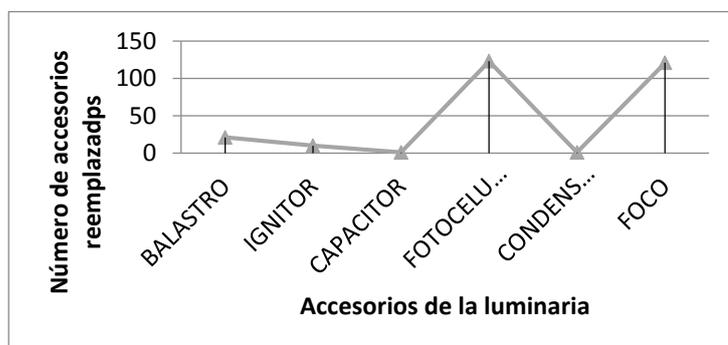
Gráfico N° 2-6, Curva anual de los accesorios reemplazados de las luminarias de mercurio 175watts (w)

En el gráfico N° 2-6, se muestra la curva anual de las luminarias de 175 watts de mercurio, donde se reemplazó la fotocélula 123 veces, seguido por el foco 121 veces dentro de la provincia de Cotopaxi del año 2013.

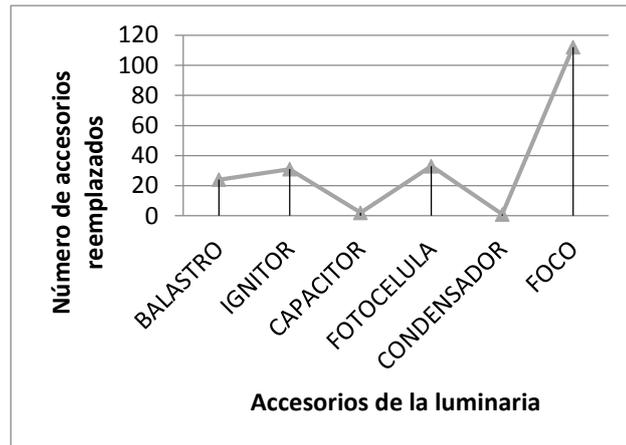
Gráfico N° 2-7, Curva anual de los accesorios reemplazados de las luminarias de mercurio 250watts (w)

En el gráfico N° 2-7, se puede apreciar la curva anual de las luminarias de 250 watts de mercurio donde se reemplazó el foco 112 veces, seguido por la fotocélula con 33 veces dentro de la provincia de Cotopaxi en el año 2013.

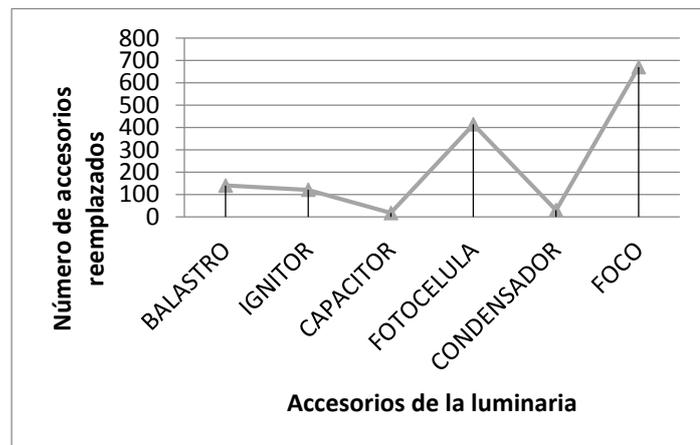
Gráfico N° 2-8, Curva anual de los accesorios reemplazados de las luminarias de sodio 70 watts (w)

En el gráfico N° 2-8, se puede apreciar la curva anual de los accesorios de las luminarias de 70 watts sodio donde el accesorio que más se lo reemplazo es el foco con 670 veces seguido con la fotocélula con 414 veces dentro de la provincia de Cotopaxi del año 2014.

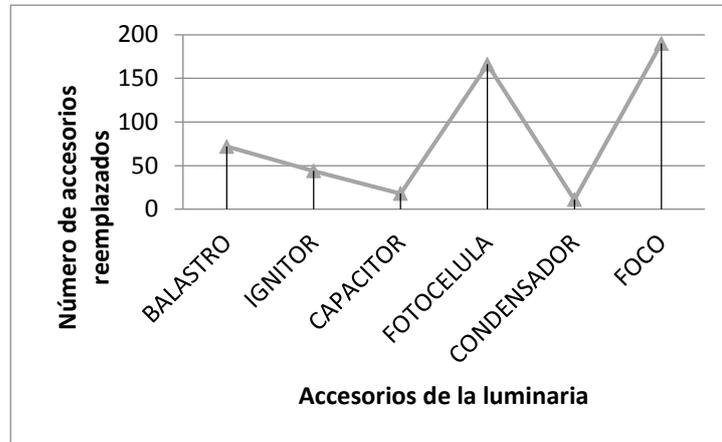
Gráfico N° 2-9, Curva anual de los accesorios reemplazados de las luminarias de sodio 100 watts (w)

En el gráfico N° 2-9, se muestra la curva anual de las luminarias de 100 watts de sodio donde se reemplazó el foco 190 veces seguido de la fotocélula de 166 veces dentro de la provincia de Cotopaxi en el año 2014.

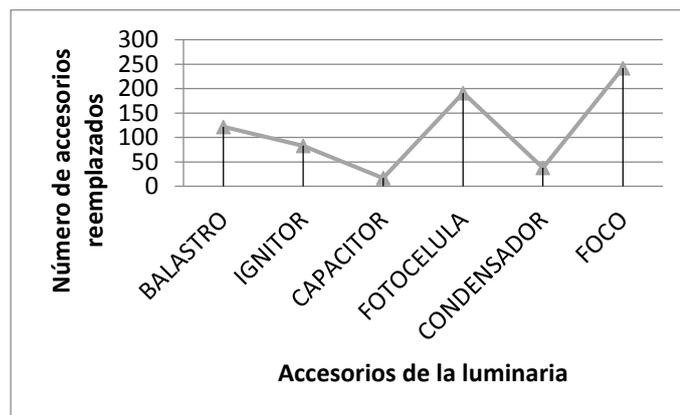
Gráfico N° 2-10, Curva anual de los accesorios reemplazados de las luminarias de sodio 150watts (w)

En el gráfico N° 2-10, se puede apreciar la curva anual de las luminarias de sodio 150 watts donde se reemplazó el foco 242 veces seguido por la fotocélula con 191 veces de la provincia de Cotopaxi año 2014.

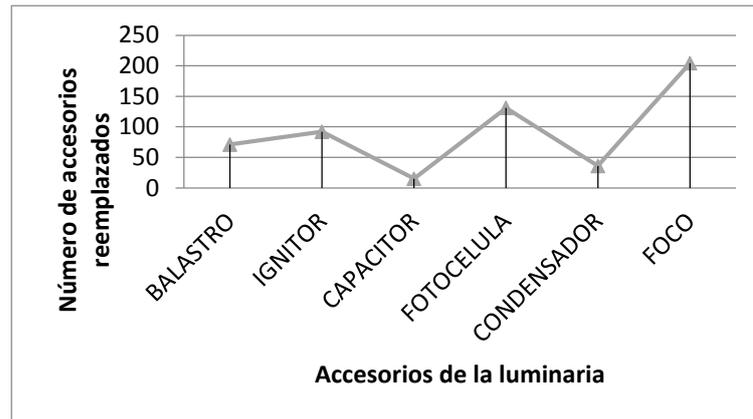
Gráfico N° 2-11, Curva anual de los accesorios reemplazados de las luminarias de sodio 250watts (w)

En el gráfico N° 2-11, se puede apreciar la curva anual de las luminarias de sodio 250 watts donde se reemplazó el foco 204 veces seguido por la fotocélula con 131 veces de la provincia de Cotopaxi año 2014.

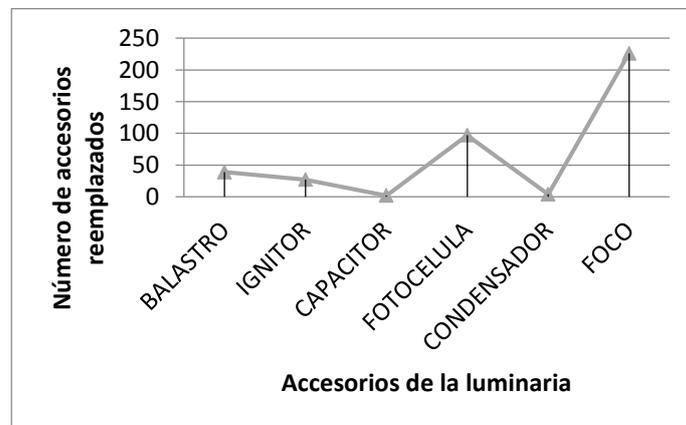
Gráfico N° 2-12, Curva anual de los accesorios reemplazados de la luminaria de mercurio 125watts (w)

En el gráfico N° 2-12, se puede apreciar la curva anual de las luminarias de mercurio 226 watts donde se reemplazó el foco 242 veces seguido por la fotocélula con 97 veces de la provincia de Cotopaxi año 2014.

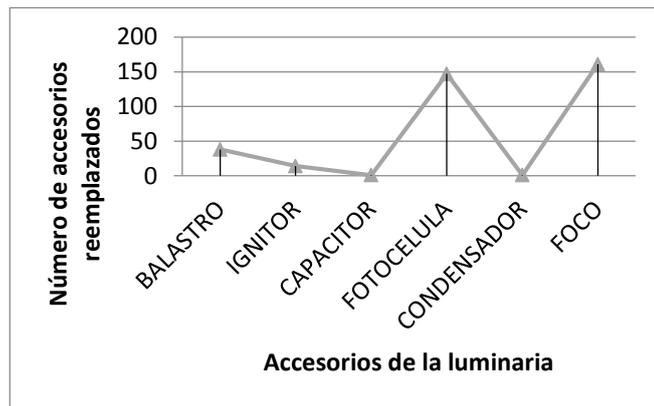
Gráfico N° 2-13, Curva anual de los accesorios reemplazados de la luminaria de mercurio 175watts (w)

En el gráfico N° 2-13, se puede apreciar la curva anual de las luminarias de mercurio 175 watts donde se reemplazó el foco 161 veces seguido por la fotocélula con 147 veces de la provincia de Cotopaxi año 2014.

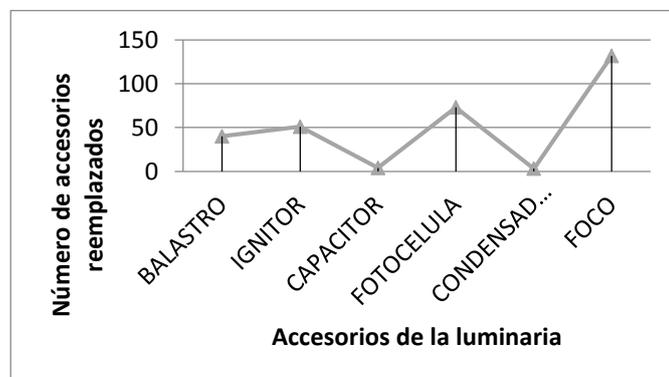
Gráfico N° 2-14, Curva anual de los accesorios reemplazados de la luminaria de mercurio 250watts (w)

En el gráfico N° 2-14, se puede apreciar la curva anual de las luminarias de mercurio 250 watts donde se reemplazó el foco 132 veces seguido por la fotocélula con 73 veces de la provincia de Cotopaxi año 2014.

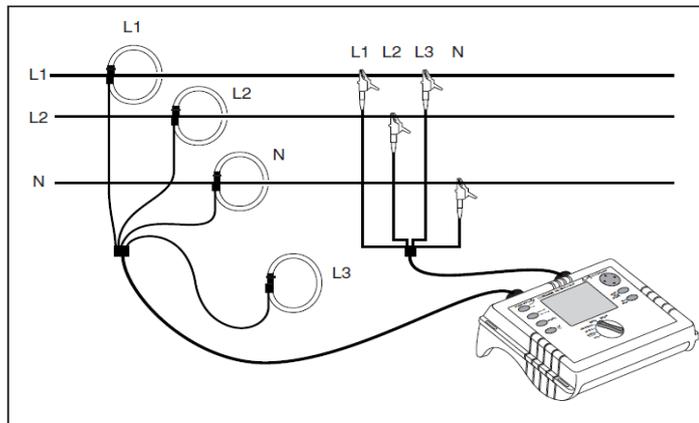
La conexión a utilizarse para el análisis de energía es de fase dividida, para una fase dividida, el neutro está insertado en el centro y hay dos bifurcaciones activas que corresponden a los conductores de prueba A y B. AB es la tensión de fase a fase, que es dos veces el de cada bifurcación activa, por lo cual se procedió a conectar como se aprecia en el Gráfico N° 2-17.

GRÁFICO N° 2-17; Conexión de fase dividida

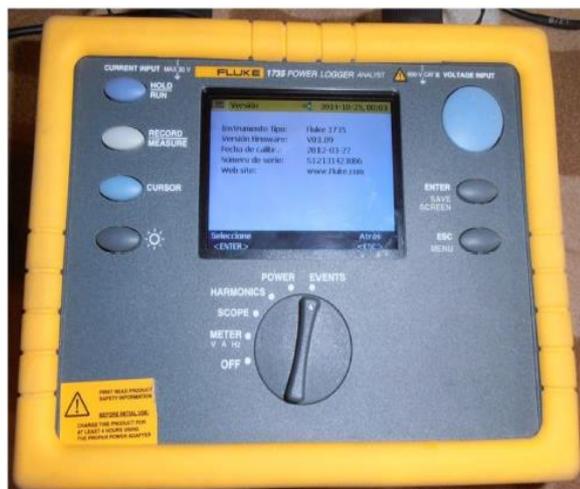
FIGURA N° 2-2; Analizador de carga utilizada en el estudio

ANALIZADOR FLUKE 1735

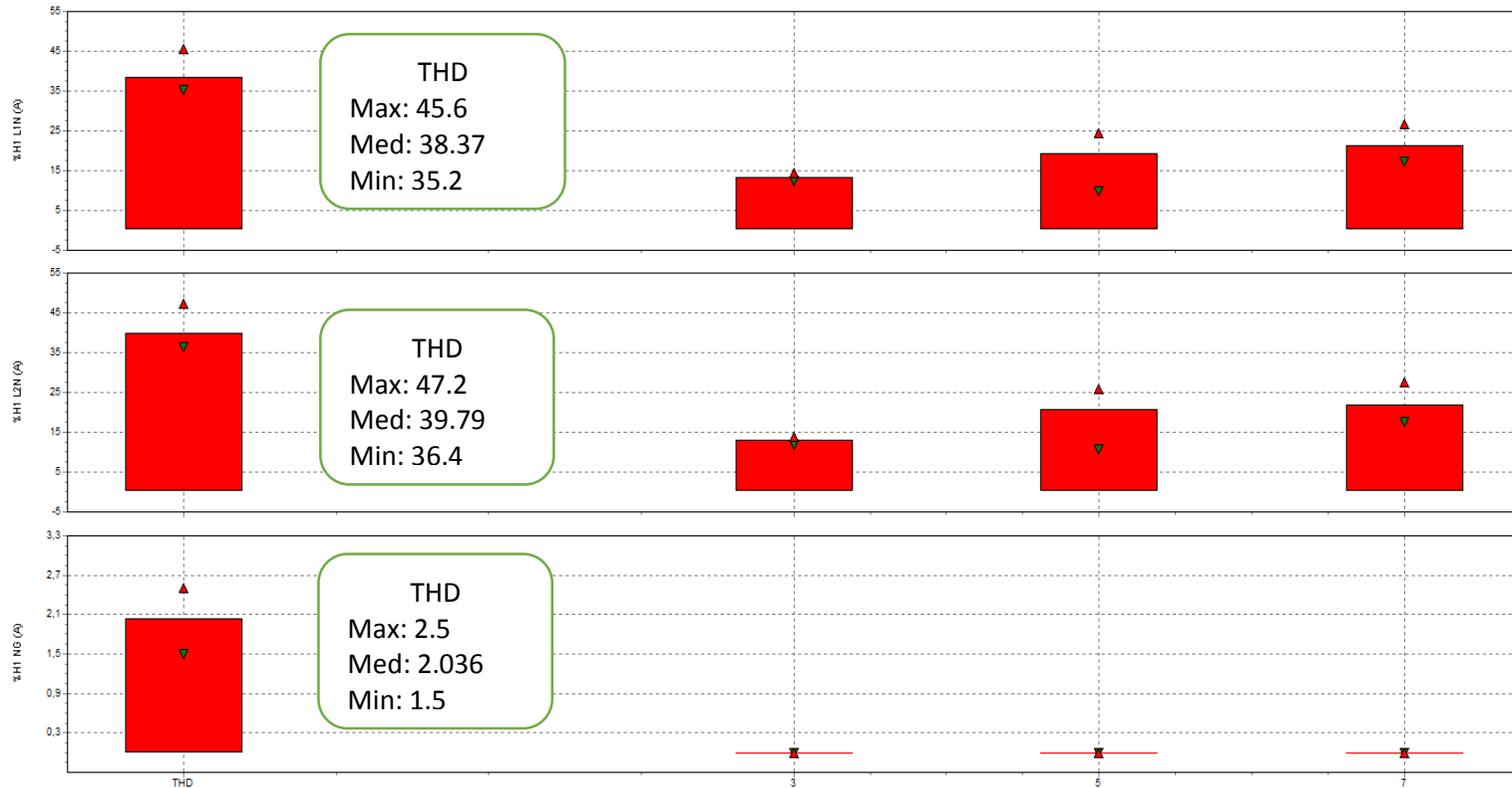
FIGURA N° 2-3; THD en corriente luminaria de sodio

100w

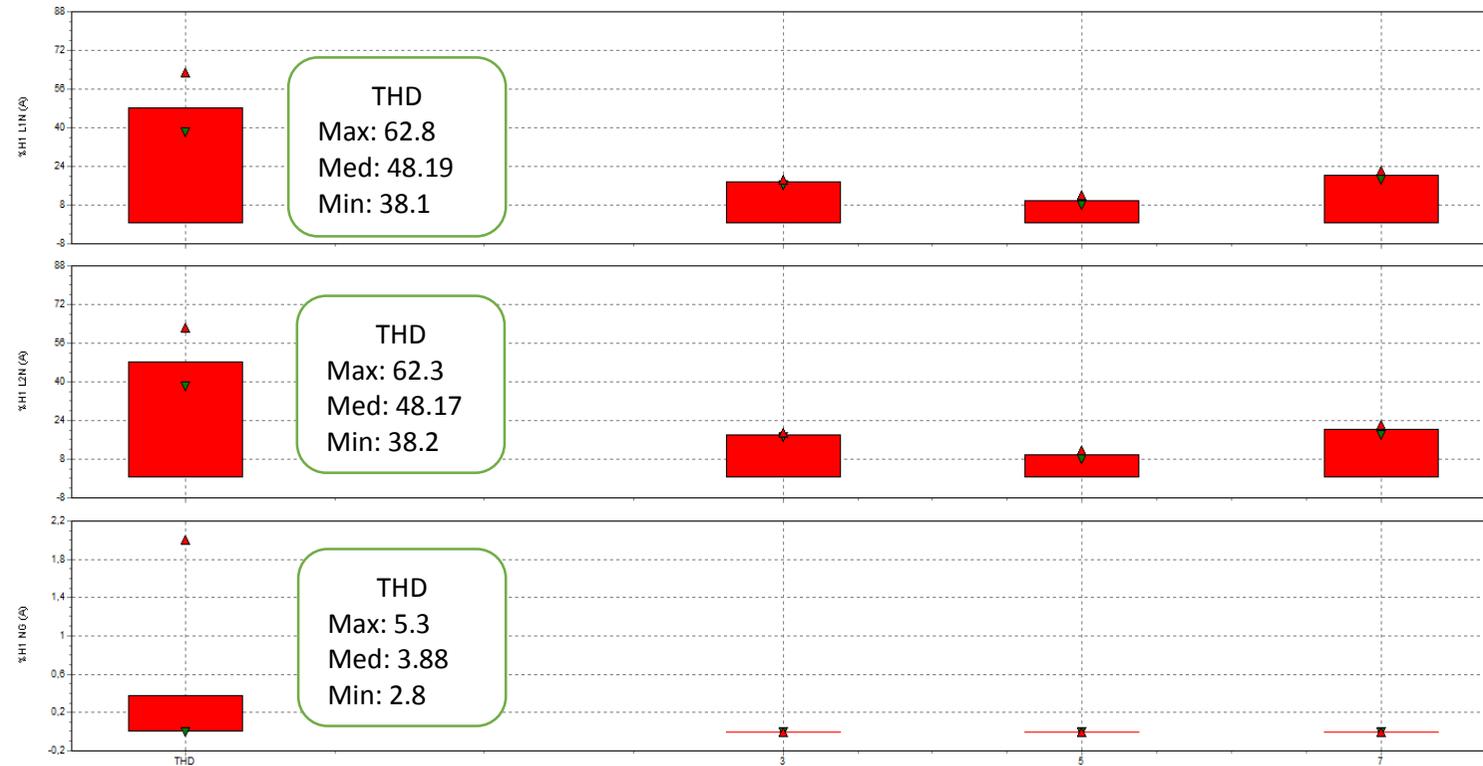
FIGURA N° 2-4; THD en corriente luminaria de sodio

150w

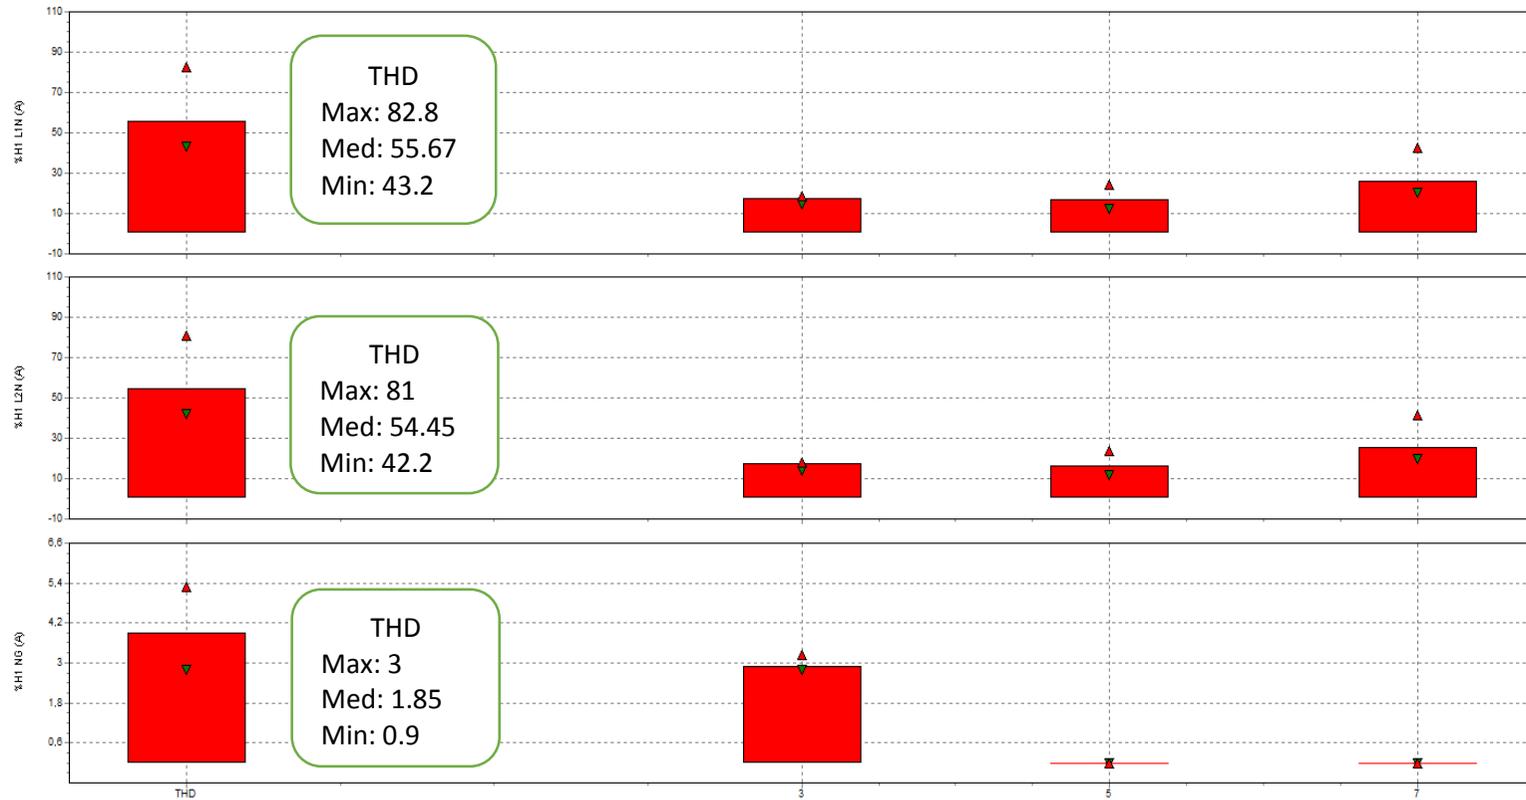
FIGURA N° 2-5; THD en corriente luminaria de sodio
250w

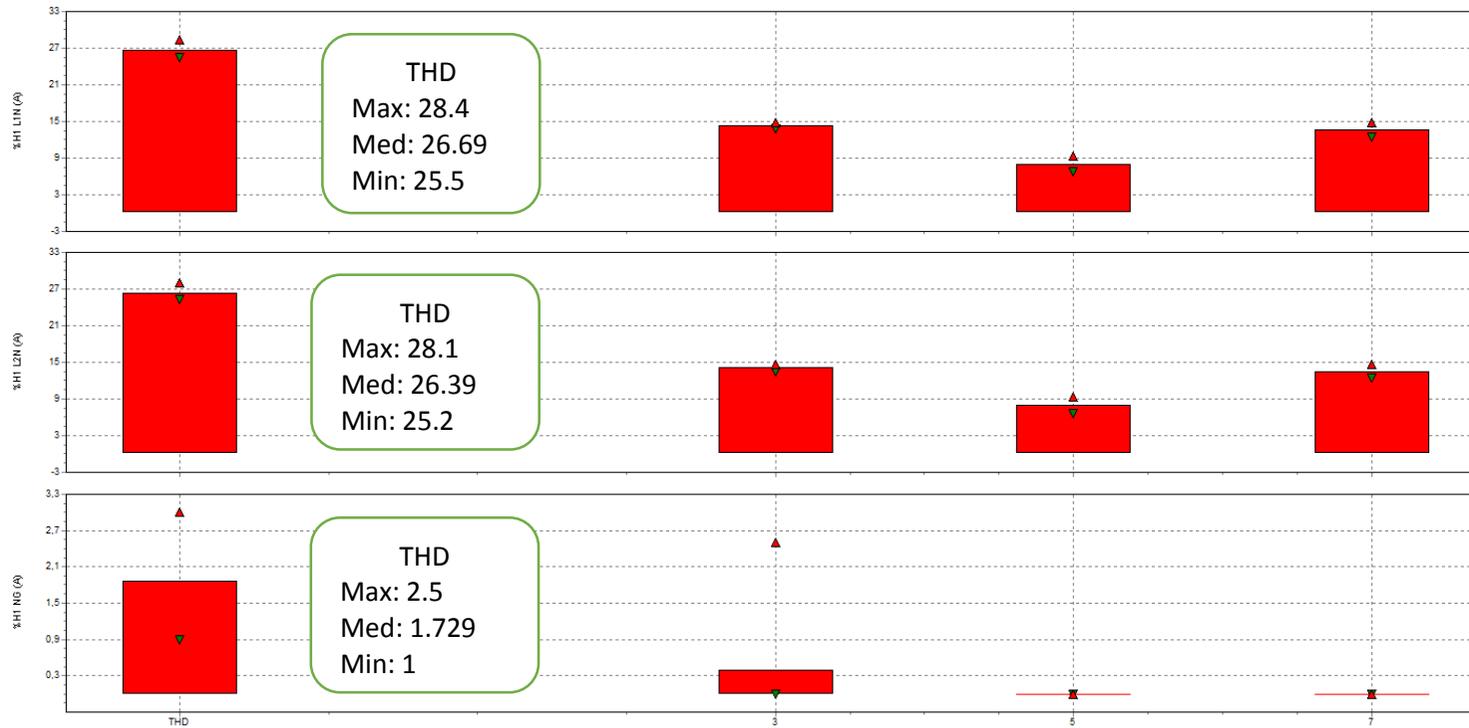
FIGURA N° 2-6; THD en corriente luminaria de mercurio

250w
