UNIVERSIDAD TÉCNICA DE COTOPAXI

TESIS DE GRADO

**“DIAGNÓSTICO AMBIENTAL DEL ECOSISTEMA DE LA
LAGUNA DE YAMBO, CANTÓN SALCEDO, PROVINCIA
COTOPAXI, PERIODO 2015”.**

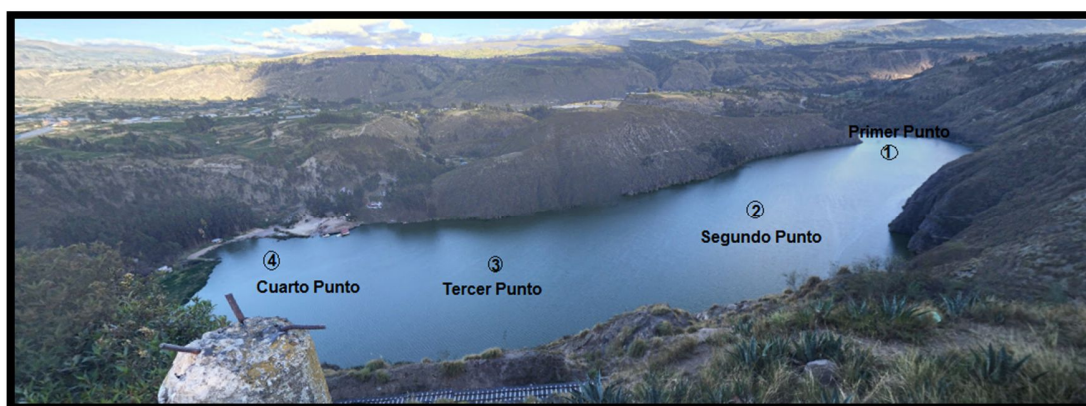
GRAFICO N° 2 UBICACIÓN DE LOS PUNTOS DE MUESTREO DE AGUA

2.4.1.3 Ubicación de los puntos de muestreo de agua en el mapa satelital
