**UNIVERSIDAD TÉCNICA DE COTOPAXI**  
**FACULTAD DE CIENCIAS DE LA INGENIERÍA Y APLICADAS.**  
**CARRERA DE INGENIERÍA INDUSTRIAL.**

**PROYECTO DE INVESTIGACIÓN**

ELABORACIÓN DE UN PLAN DE MANTENIMIENTO PREDICTIVO PARA EL  
PUENTE GRÚA DE LA NAVE NÚMERO DOS DE LA BODEGA DE  
ALMACENAMIENTO DE PRODUCTO TERMINADO DE LA INDUSTRIA  
NOVACERO S.A PLANTA LASSO.

Febrero – 2018

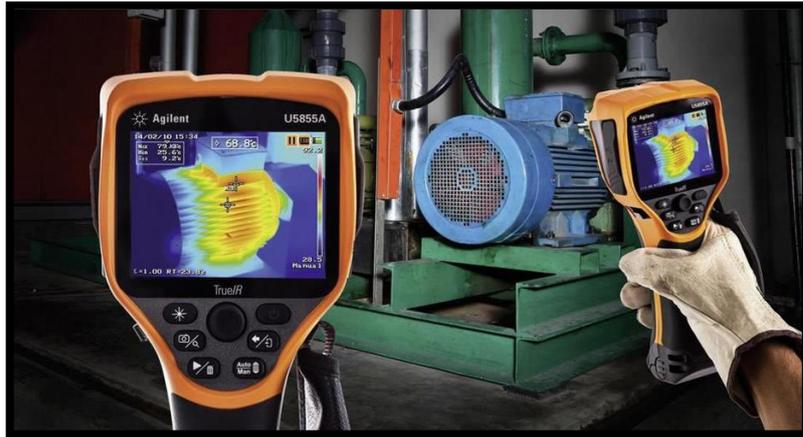
Es una técnica que permite medir las temperaturas exactas a distancia y sin necesidad de contacto físico con el objeto a estudiar. Mediante una captación de radiación infrarroja del espectro electromagnético, utilizando cámaras termográficas o de termovisión, se puede convertir la energía radiada en una información de temperatura. (Pérez & Hernández, 2012)

**Figura 2.-** análisis termográfico  
**Fuente:** (Pérez y Hernández, 2012, p.45)

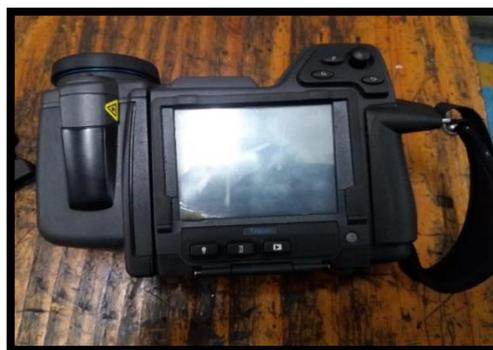
Según el catálogo (FLIR, 2012) este un dispositivo que mide el patrón térmico del cuerpo al que se apunta, en el espectro de la longitud de onda infrarroja y sin entrar en contacto con ese equipo, este aparato registra la radiación del objeto y la convierte en una imagen visible (p.12).

**Figura 3.- cámara termográfica (FLIR)**  
Fuente: Grupo de investigadores

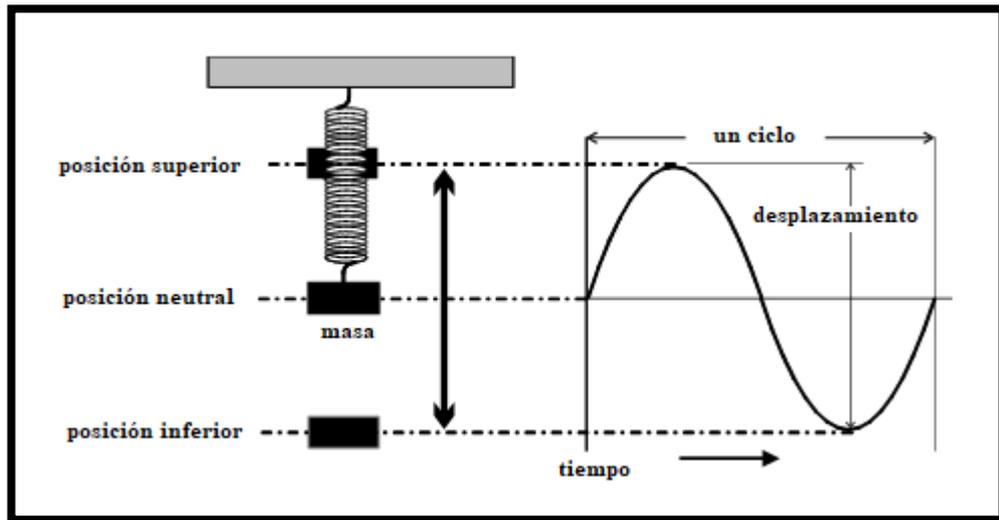
Las vibraciones de máquinas se producen por el movimiento oscilante de los componentes mecánicos (alrededor de su punto neutro), y como resultado de la reacción a fuerzas internas o externas. En el ejemplo inferior, el conjunto masa resorte, actúa como el sistema vibratorio de una máquina. En un ciclo de movimiento, la masa oscilante sube y baja, pasando por su posición de reposo.

**Figura 4.-**Sistema vibratorio de una máquina  
**Fuente:** (Torres, 2012, p.14)

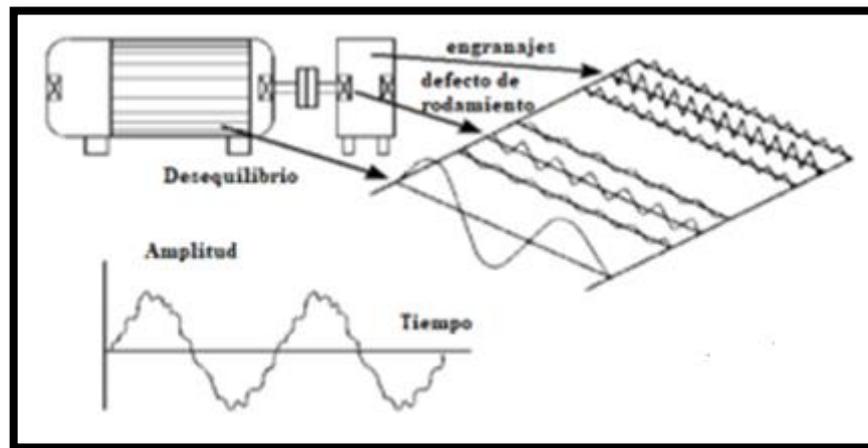
Cada problema mecánico o defecto genera vibraciones en forma particular. Se usa herramientas de análisis para investigar el tipo de vibración, y de esta manera identificar el defecto y su causa raíz. Corrigiendo ésta se evitará que el problema se repita.

**Figura 5.-** Dominio del tiempo  
**Fuente:** (González, 2008, p.63)

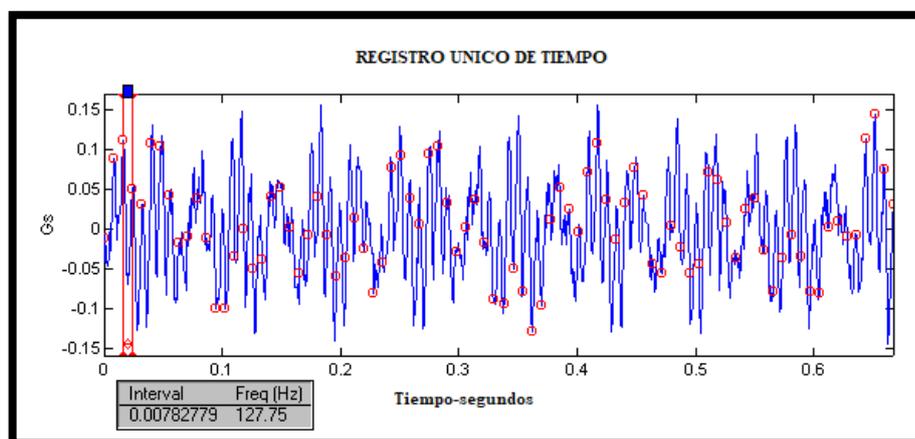
**Figura 6.-** Amplitud y Frecuencia  
Fuente: (Contreras, 2008, p. 45)

Cuando se analizan las vibraciones, hay dos componentes de la señal que deben ser observados en primera instancia: su amplitud y su frecuencia.

**La amplitud es la magnitud de la señal vibratoria, e indica la severidad de la falla.** Cuando aumenta ésta, mayor es el problema.

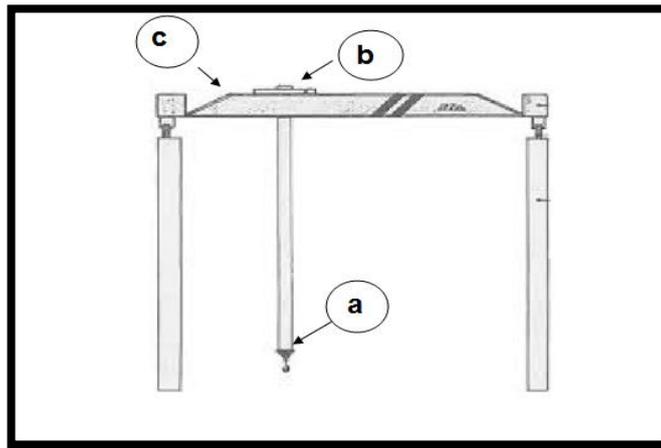
- a) **Elemento de elevación.** – Polipasto eléctrico a cable cadena.
- b) **Carro.** – Permite desplazar el elemento de elevación
- c) **Puente.** – Sostiene y facilita el desplazamiento del carro y del elemento de elevación, se compone de vigas y testeros.

**Figura 7.-** Partes principales del puente grúa.  
**Fuente:** (Miravete, 2010, p. 31)

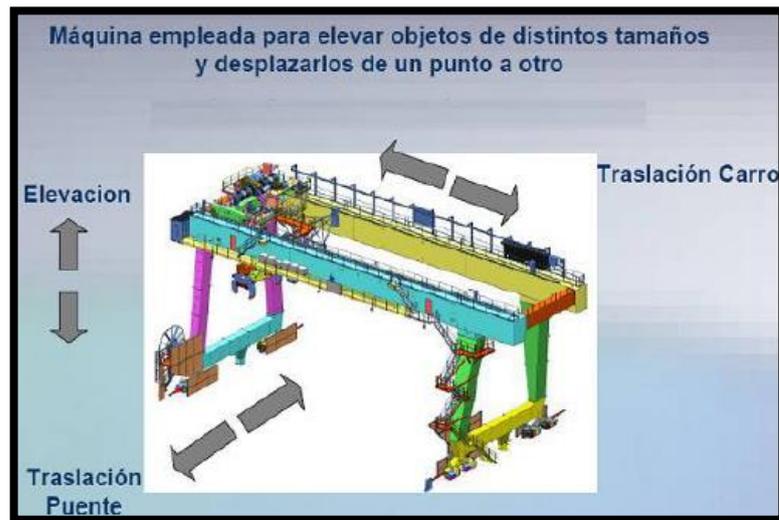
**Movimientos de orientación del carro elevación-descenso.** – La carga es subida o bajada por efecto del motor que sujeta el gancho con la ayuda de un cable principal y unas cadenas denominadas eslingas que sujetan las cargas a desplazar.

**Figura 8.-** Movimiento elevación-descenso  
Fuente: (Díez, 2015, p. 19)

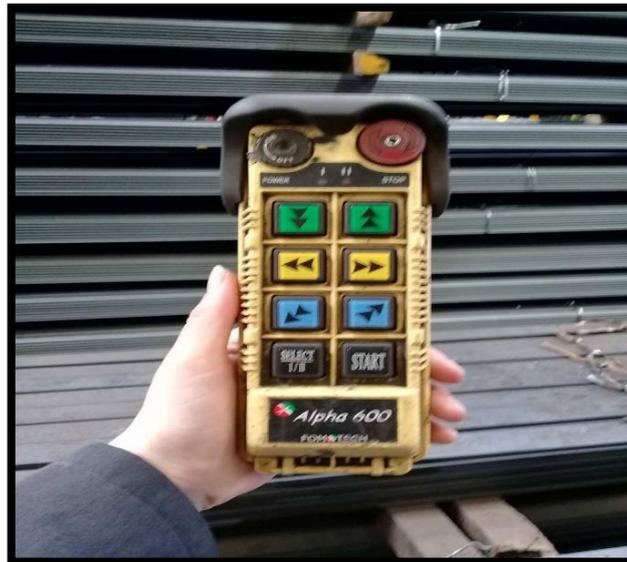
Todos estos movimientos tanto del puente como del carro y de la grúa son ejecutados con un radio de mando capaz de controlar todos los movimientos del puente grúa, se lo utiliza cuando el lugar de operación es inaccesible, y cuando se manejan cargas muy elevadas que pueden causar accidentes, en el área de despacho solo existe este tipo de sistema de mando con radio control (Díez, 2015).

**Figura 9.-** Mando del puente grúa  
Fuente: Grupo de investigadores

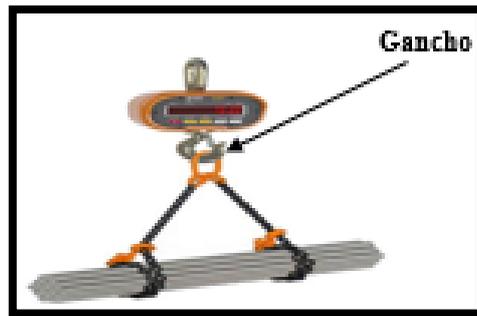
**Gancho.** - Son de acero o hierro forjado y estar equipados con pestillos u otros dispositivos de seguridad para evitar que las cargas puedan desprenderse tras el paso de la gaza o guardacabos. Indica en el frontal del mismo gancho indicado con números legibles la carga máxima admisible (González, 2008).

**Figura 10.-** Gancho  
Fuente: (González, 2008, p. 36)

Según (Moises, 2010) la inspección de un gancho debe contemplar la medición de la distancia entre el vástago y el punto más cercano del extremo abierto, si la distancia medida supera en un 15 % la normal, el gancho se debe reemplazar (p. 36),

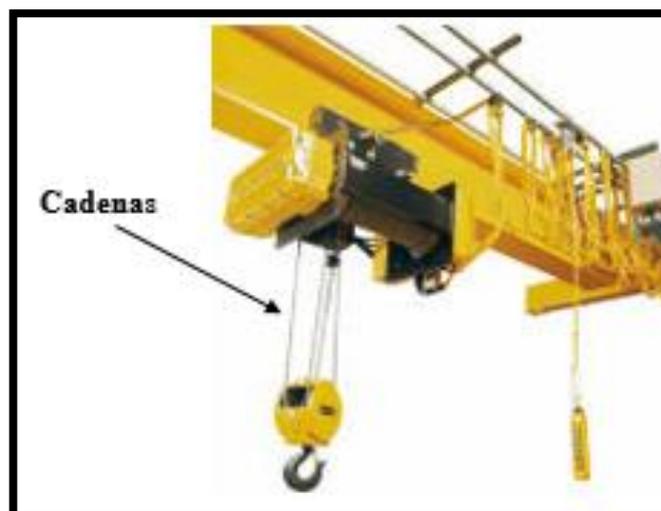
**Cadenas.** - Son de hierro o acero forjado o soldado con un factor de seguridad de 5 sobre la carga nominal máxima. Los anillos, ganchos o eslabones de los extremos son del mismo material que las cadenas a las que van fijadas.

**Figura 11.-** Cadenas del puente grúa  
FUENTE: (Moisés, 2010, p.37)

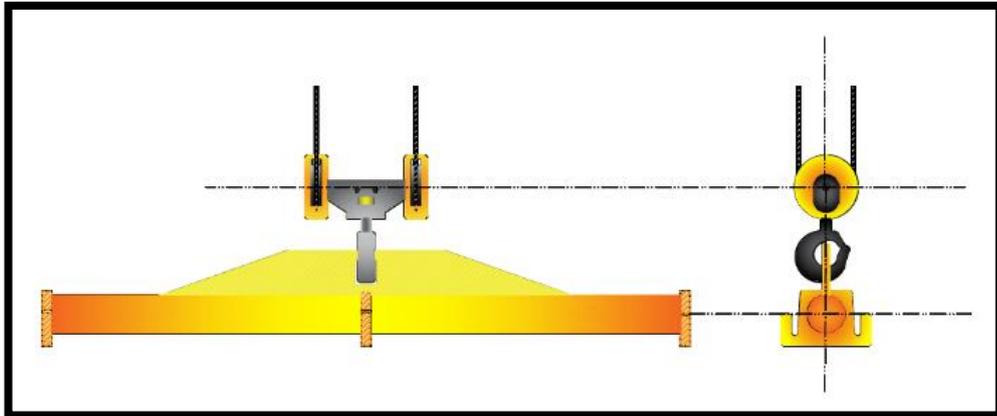
- La carga debe apoyarse en la zona más ancha del gancho o en la mitad de la pluma, nunca por su extremo.

**Figura 12.-** Forma correcta de izaje  
Fuente: Grupo de investigadores

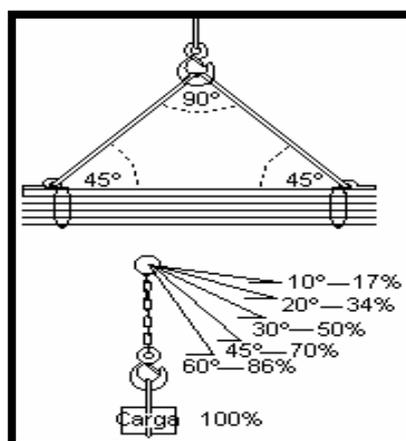
- Las cadenas deben mantenerse libre de nudos, torceduras y enrollarse en tambores, ejes o poleas provistas de ranuras que permitan su enrollado.
- Se debe respetar la carga máxima marcada en las vigas del puente, en este caso (4 toneladas).
- Inspeccionar diariamente las cadenas y el gancho: grietas, eslabones doblados, cortes o estrías transversales, picaduras de corrosión o alargamientos.
- El izaje de cargas no debe ser inferior a  $45^\circ$ , pues disminuye rápidamente la carga de trabajo.

**Figura 13.-** Formas correctas de levantamiento  
Fuente: (Moisés, 2010, p.42)

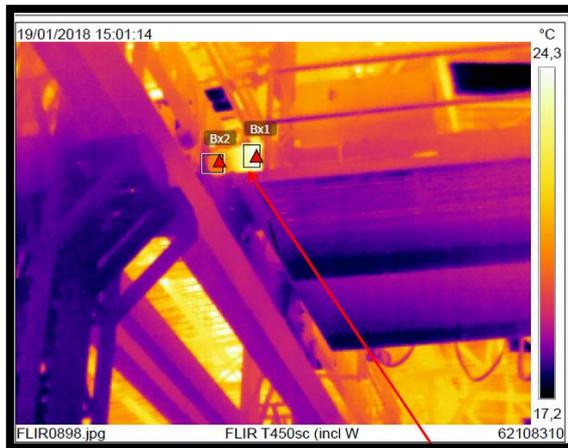
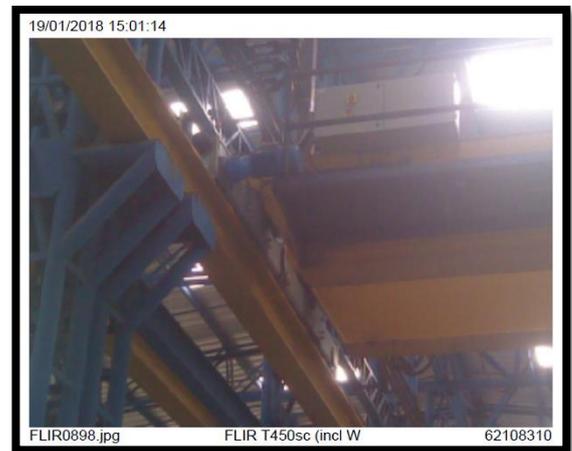
**Figura 15.-** Rueda motriz del puente grúa lado sur

Se logró determinar que las partes del puente grúa como: rueda motriz del puente lado norte, rueda motriz del puente lado sur, motor de elevación y descenso, cable plano y radio control se encuentran en estado regular por el deterioro causado a lo largo del tiempo por su funcionamiento, en tal virtud se realizó el mantenimiento pertinente de las partes mencionadas y se debe inspeccionar frecuentemente estas partes del puente grúa hasta que cumplan su vida útil y sean reemplazados por repuestos nuevos.

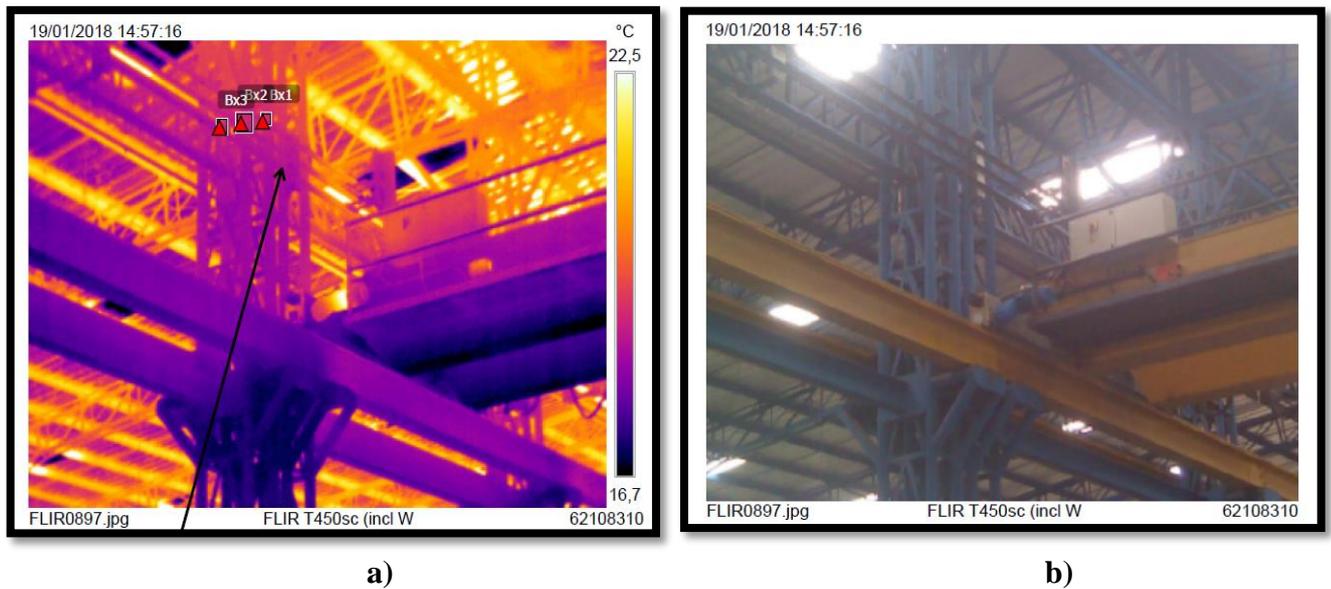
**Figura 19.-** Líneas de distribución eléctrica  
**a)** Imagen Termográfica, **b)** Imagen normal

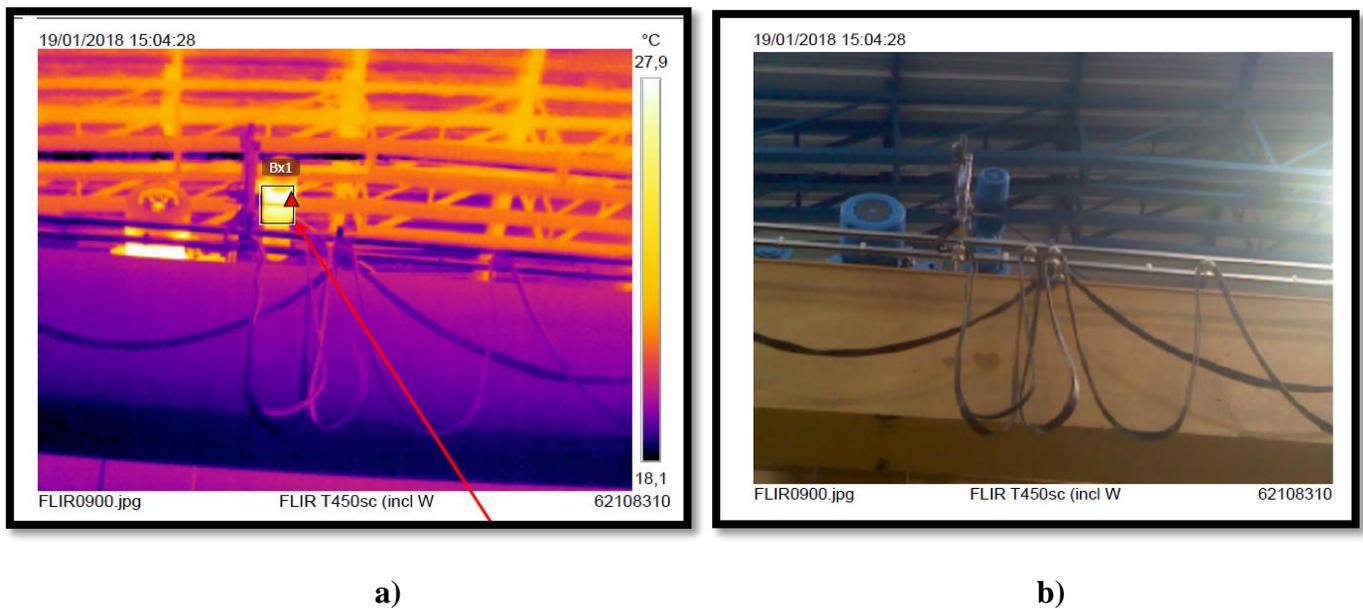
**Figura 23.-** Motor de traslación norte-sur del puente grúa

**a)** Imagen Termográfica, **b)** Imagen normal

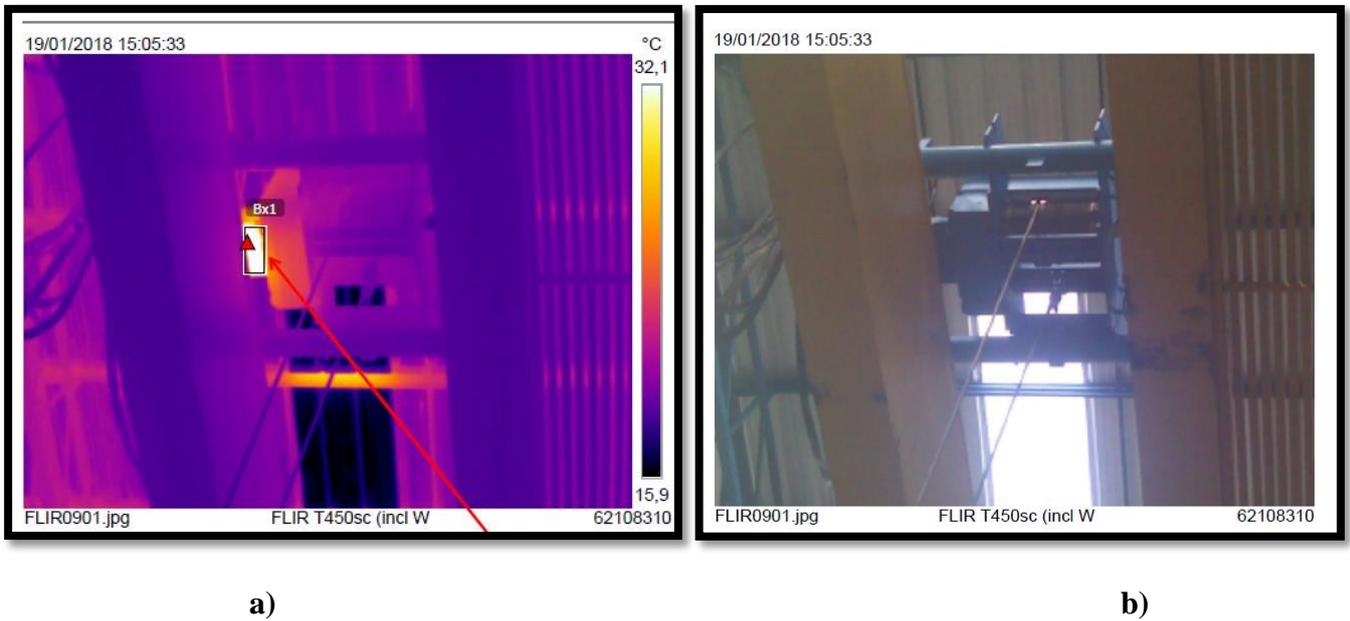
**Figura 25.-** Motor de elevación y descenso  
a) Imagen Termográfica, b) Imagen normal

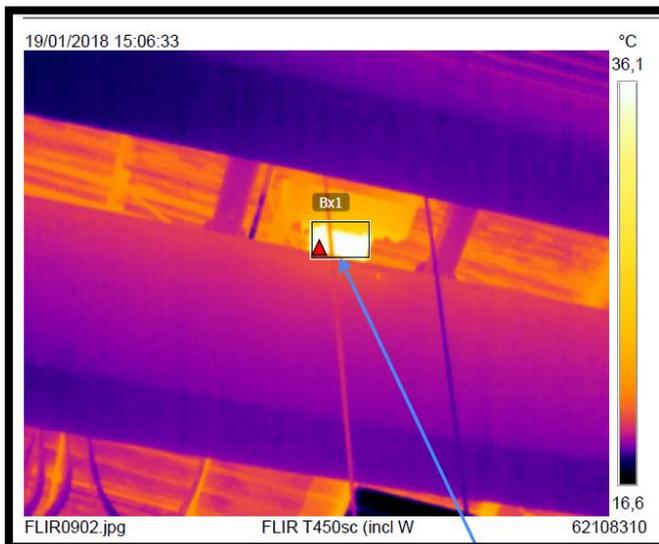
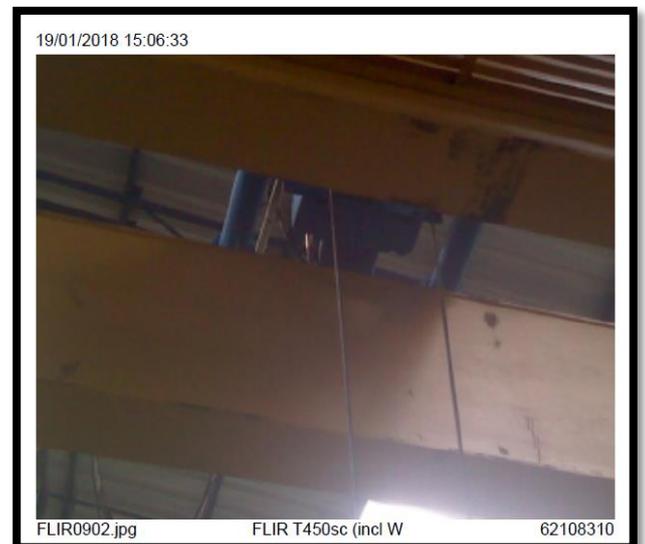
**Figura 27.-** Motor de elevación y descenso

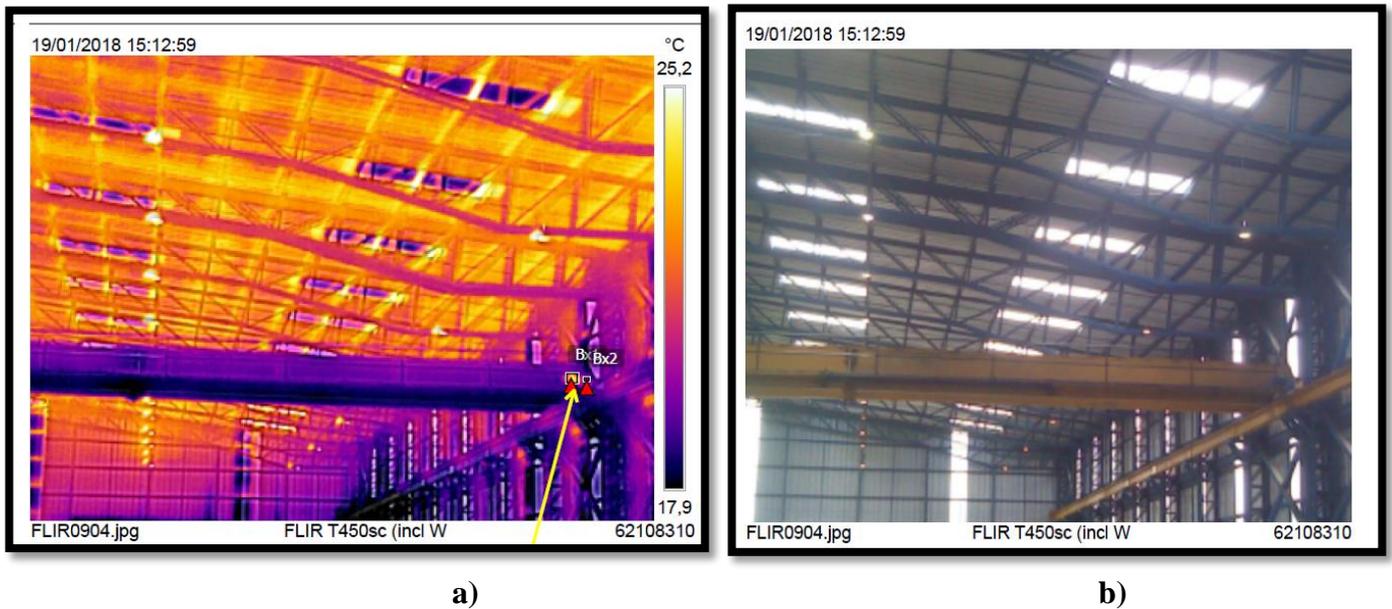
**Figura 31.-** Rueda motriz y motor reductor del puente lado norte

a) Imagen Termográfica, b) Imagen normal

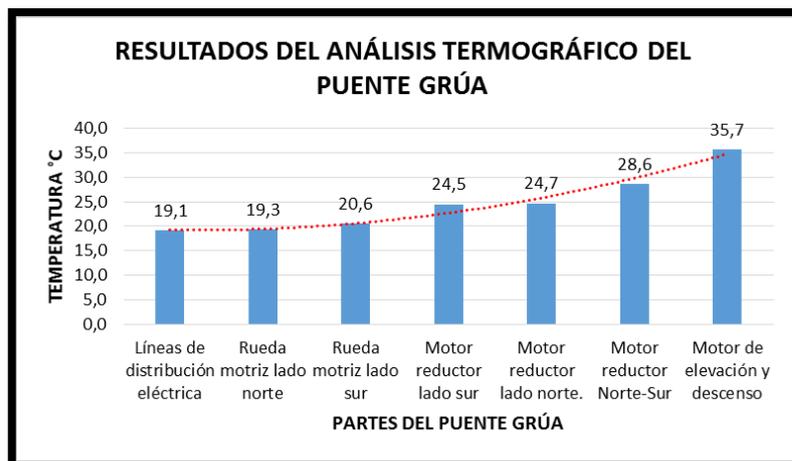
**Figura 32.-** Resultado del análisis termográfico del puente grúa

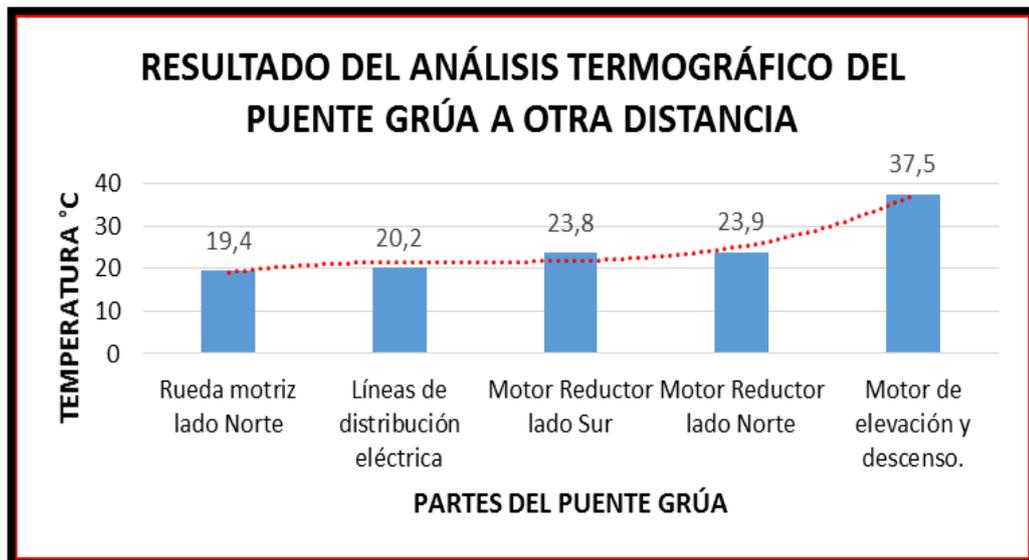
**Figura 33.-**Resultado del análisis termográfico del puente grúa a otra distancia

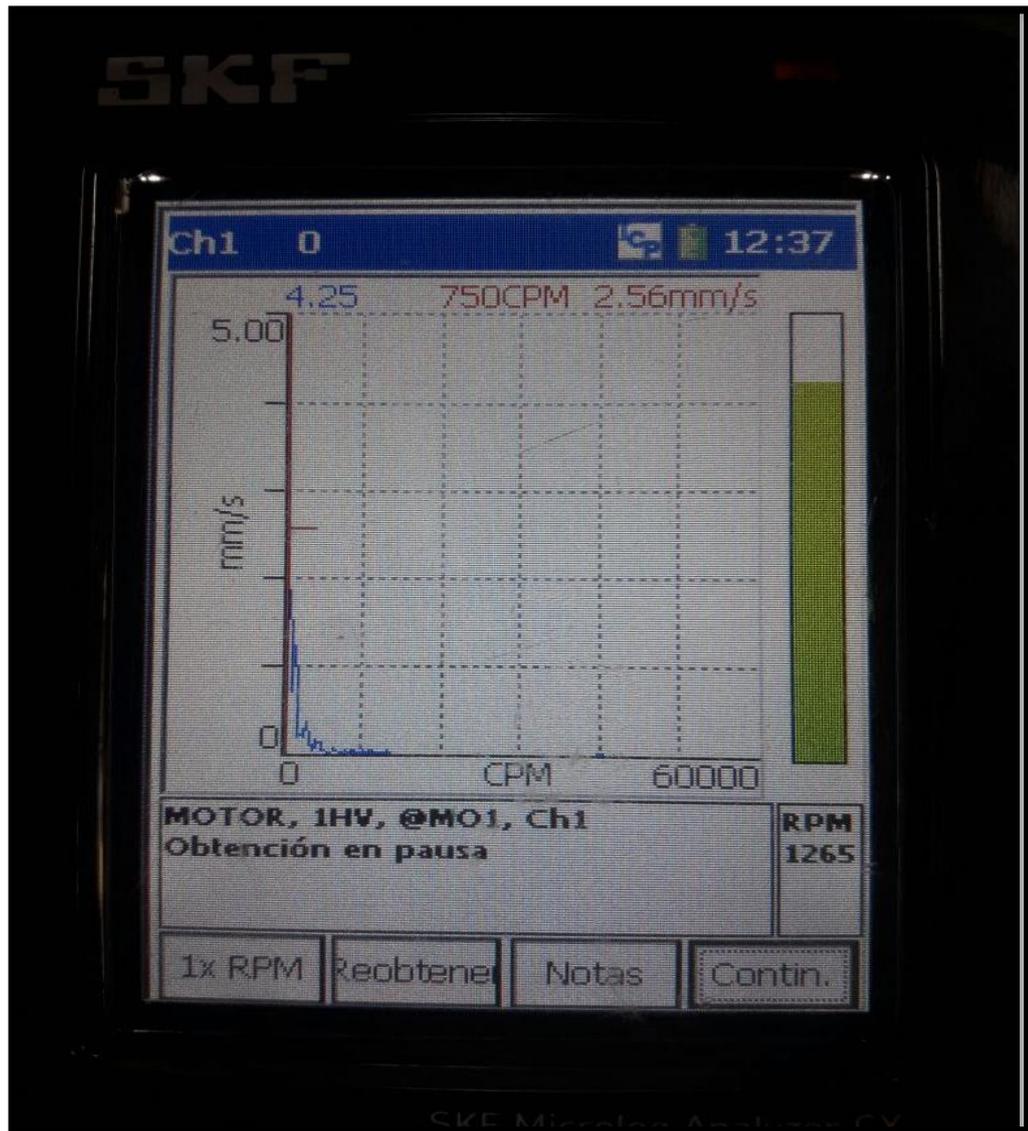
**Figura 34.-** Medición Vertical  
Fuente: Grupo de investigadores

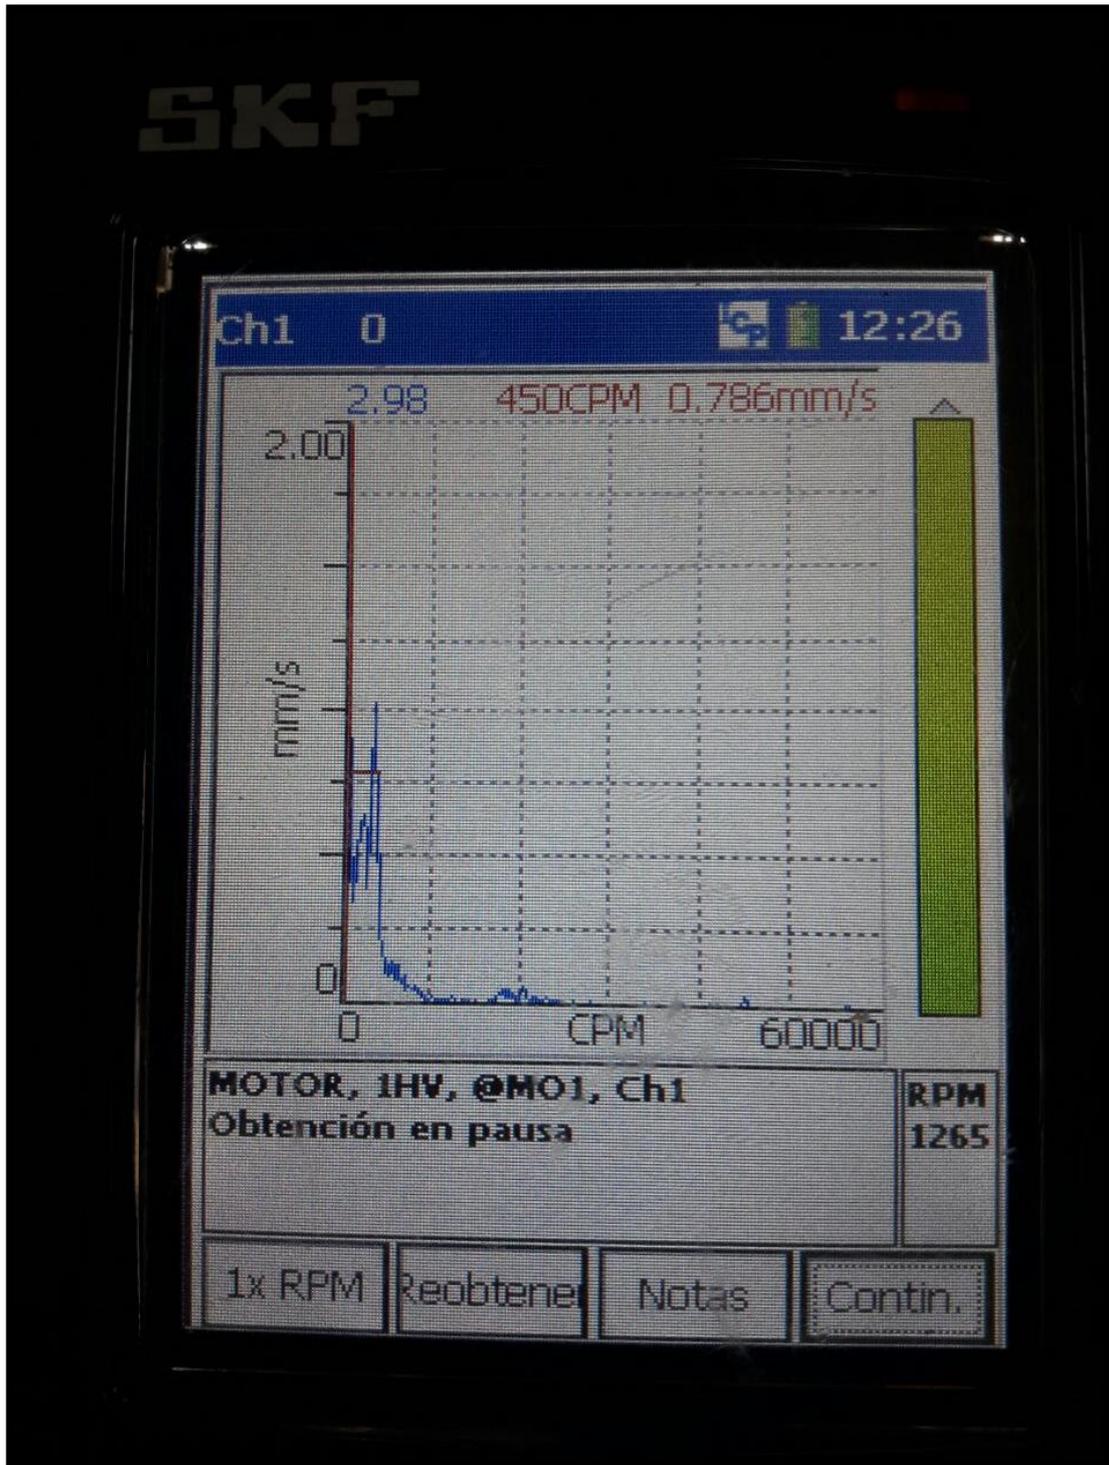
Figura 35.- Medición Horizontal  
Fuente: Grupo de investigadores

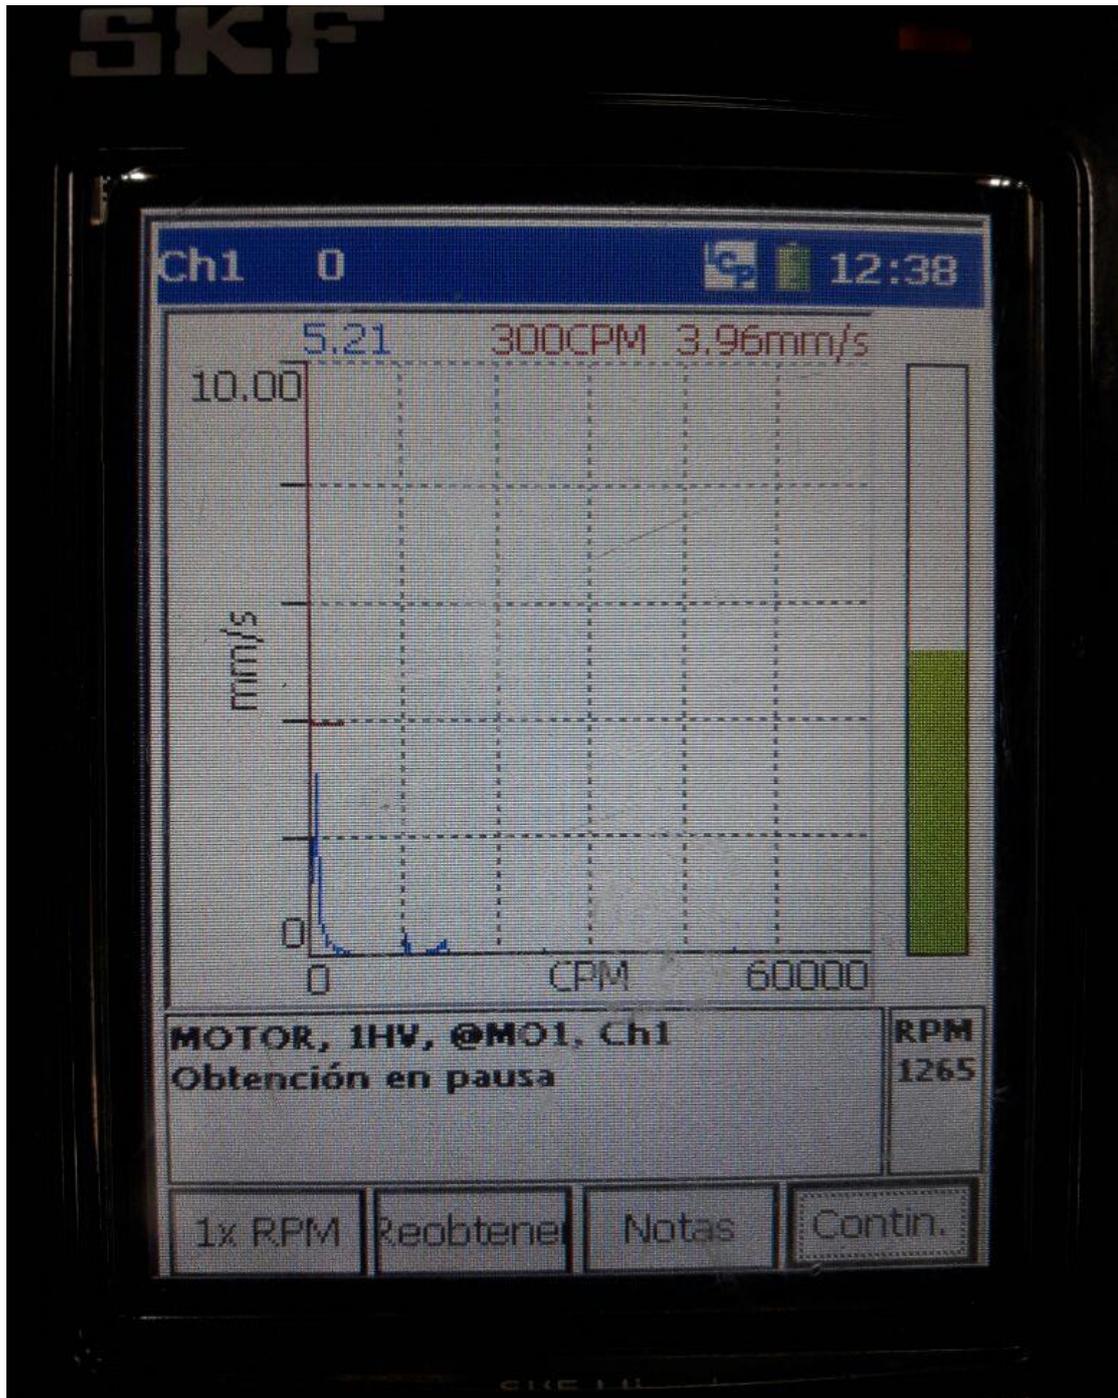
Figura 36.- Medición Axial  
Fuente: Grupo de investigadores

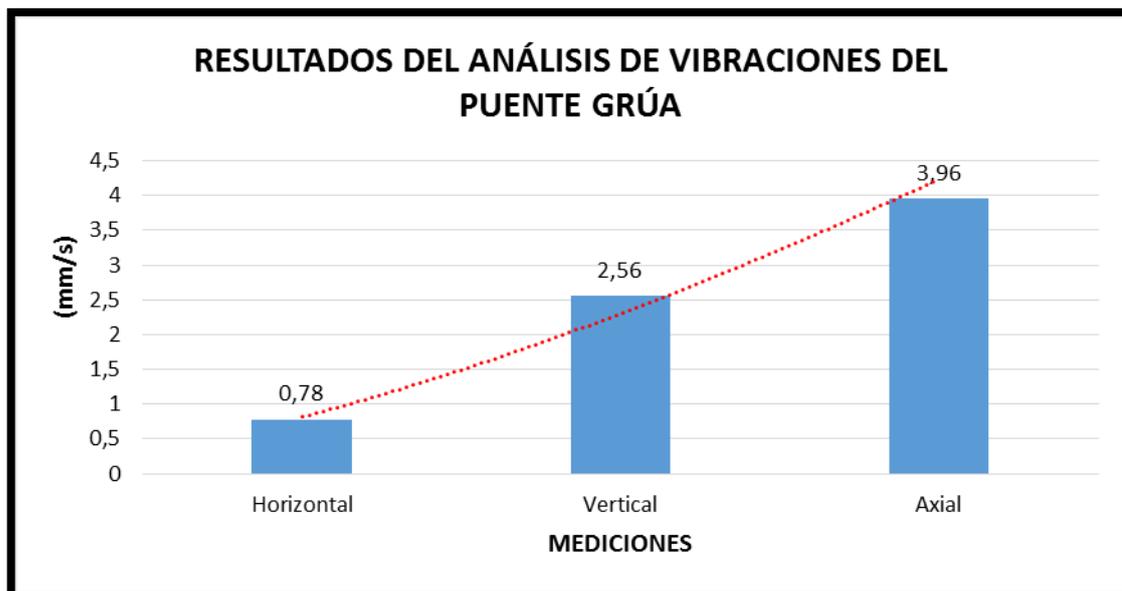
**Figura 37.-** Resultados del análisis de vibraciones del puente grúa  
Fuente: Grupo de investigadores

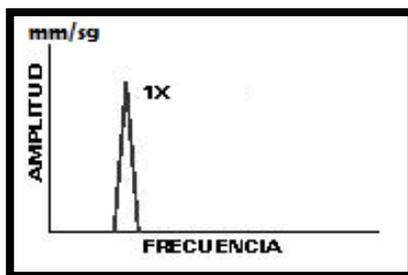
Esta es una de las fallas más comunes en equipos rotatorios y aparece con mayor frecuencia en dispositivos que funcionan a altas frecuencias de rotación. Esta se debe a que el movimiento rotatorio genera una fuerza centrífuga radial hacia afuera la cual es transmitida a los descansos de la máquina. Ocasionada por una masa con cierta excentricidad en el rotor, la vibración en dirección radial tiene una forma sinodal la cual tendrá con frecuencia de excitación igual a la frecuencia de rotación del equipo (Ocampo, 2016)

**Figura 38.-** Desbalance  
Fuente: grupo de investigadores.

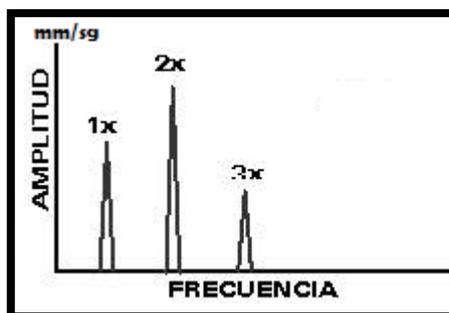
Según (Solar, 2009) esta falla se ocasiona por la dificultad que presenta la alineación de dos rotores con sus respectivos apoyos. La desalineación puede tener su origen en causas muy diversas como: excesiva confianza en la utilización de acoplamientos elásticos y rodamientos autoalineables, distorsiones en las maquinas durante su operación que producen desplazamiento del sistema conductor (p. 87).

**Figura 39.-** Desalineación  
Fuente: grupo de investigadores

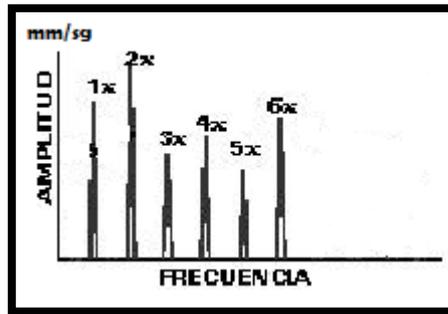
Según (Marín, 2012) el aflojamiento mecánico y la acción de golpe (machacado) resultante, producen vibraciones a una frecuencia que a menudo es 2x, también múltiplos más elevados del rpm. Esto puede pasar por pernos de montaje sueltos, holgura excesiva en los rodamientos, o fisuras en la estructura o en el pedestal de soporte (p.54).

**Figura 40.-** Soldadura mecánica  
Fuente: grupo de investigadores

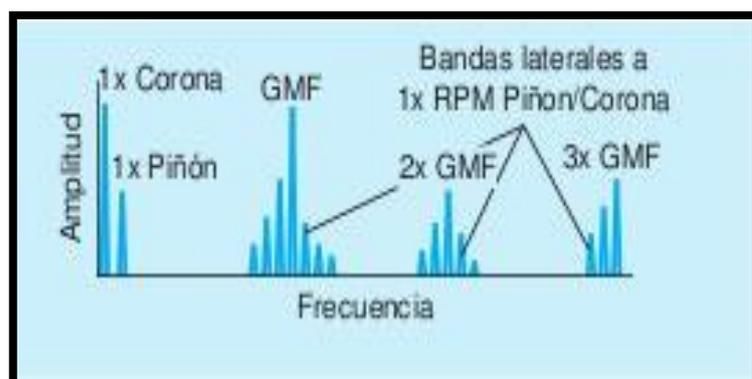
El desgaste de los engranajes provoca picos importantes en la GMF y sus armónicos. Además, el rozamiento excita la frecuencia natural del engranaje, lo cual provoca la aparición de nuevas frecuencias en el espectro que podrían corresponderse con la frecuencia de resonancia del piñón o la corona. Los indicadores principales son la aparición de las frecuencias de resonancia del engranaje con bandas laterales y el tamaño y número de bandas laterales en 1x, 2x y/o 3x GMF. No basta sólo con estudiar las amplitudes de la GMF y sus armónicos ya que estos reflejan más problemas de carga y alineación (Alfaro Solís, 2016).

**Figura 41.-** Piñones rotos (GMF: Frecuencia de engranaje)  
Fuente: grupo de investigadores

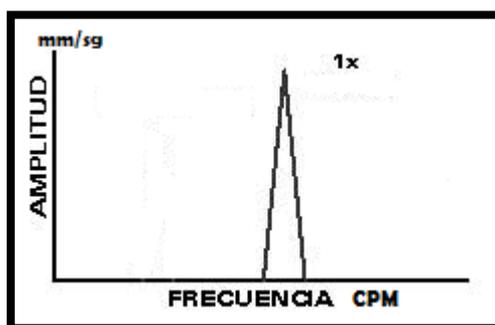
Las fallas en los rotores “jaula de ardilla “suelen estar relacionadas con altas temperaturas alcanzadas durante la operación, y con las elevadas fuerzas centrífugas que soportan tanto barras como anillos de corto circuito, especialmente durante regímenes de funcionamiento transitorio.

**Figura 42.-** Problemas Eléctricas (barras rotas)  
Fuente: grupo de investigadores

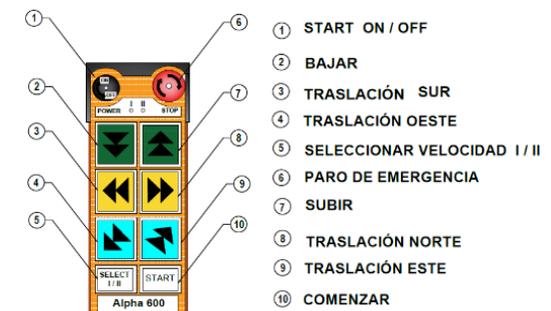
Fig.4.- Radio de mando

Los movimientos del puente son: traslación del puente, traslación del carro y movimientos de orientación del carro elevación y descenso. Todos estos movimientos se realizan a través de un radio de mando capaz de controlar todos los movimientos del puente grúa y las funciones de cada botón se muestra en la figura 4 siguiente:

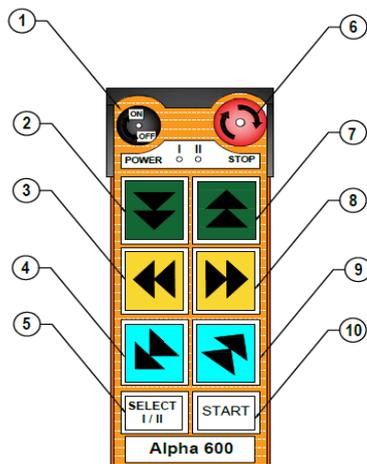
- ① START ON / OFF
- ② BAJAR
- ③ TRASLACIÓN SUR
- ④ TRASLACIÓN OESTE
- ⑤ SELECCIONAR VELOCIDAD I / II
- ⑥ PARO DE EMERGENCIA
- ⑦ SUBIR
- ⑧ TRASLACIÓN NORTE
- ⑨ TRASLACIÓN ESTE
- ⑩ COMENZAR

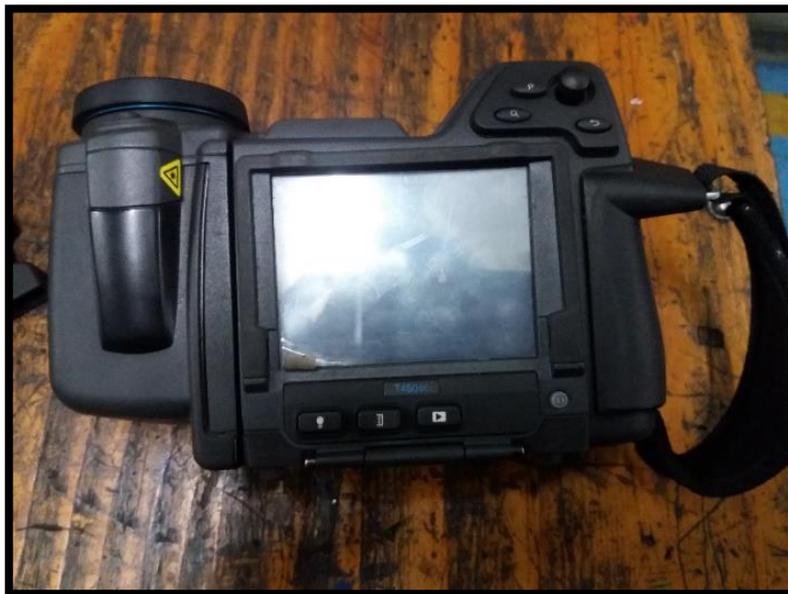
**Anexo C1. 3.-** Cámara termográfica FLIR 450SC

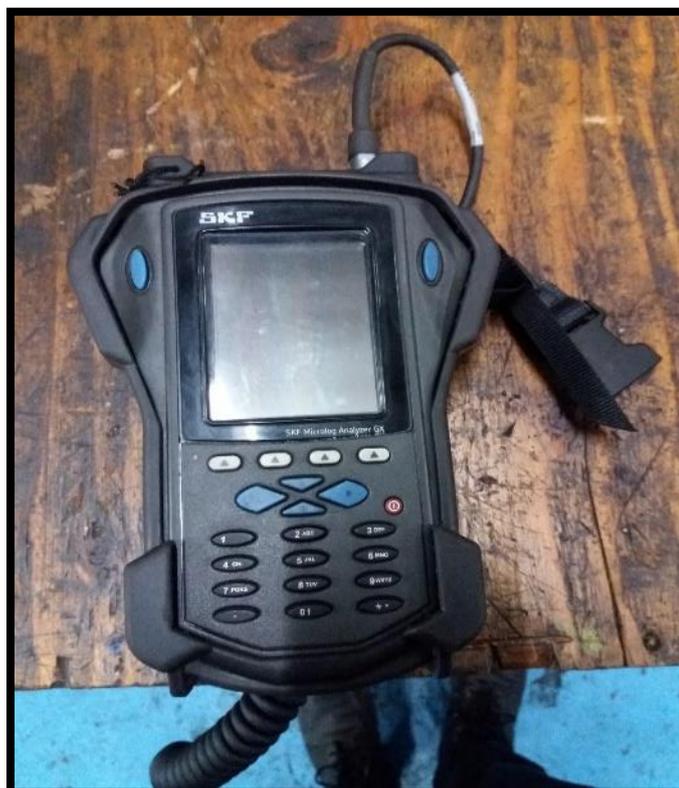
**Anexo C1. 4.-** SKP Microlog Analyzer

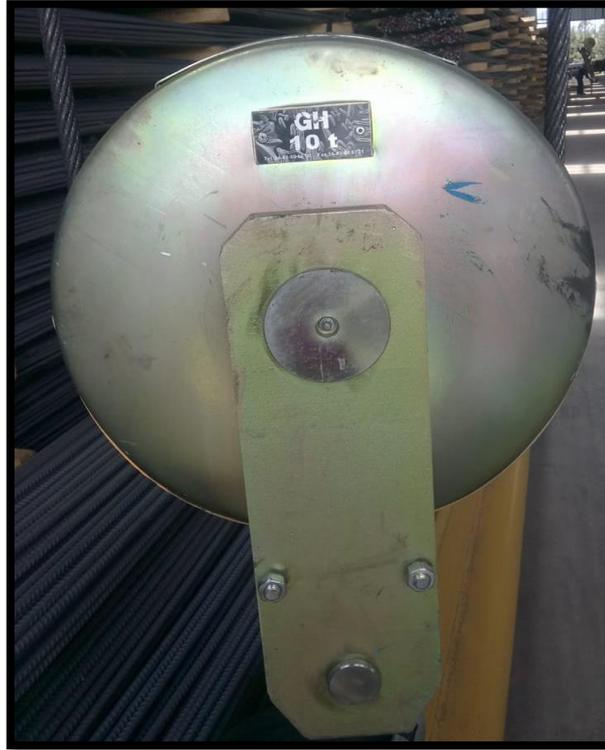
**Anexo C1. 9.-** Peso maximo de Izaje del Punte Grúa 10Tn
