# UNIVERSIDAD TÉCNICA DE COTOPAXI

**PROYECTO DE INVESTIGACIÓN**

**“EVALUACIÓN DE LOS RIESGOS ANTRÓPICOS Y NATURALES BAJO CUMPLIMIENTO DE NORMAS PARA LAS CENTRALES DE GENERACIÓN, BOCATOMA, TANQUE DE PRESIÓN Y SUBESTACIÓN PENÍNSULA DE LA EEASA”**

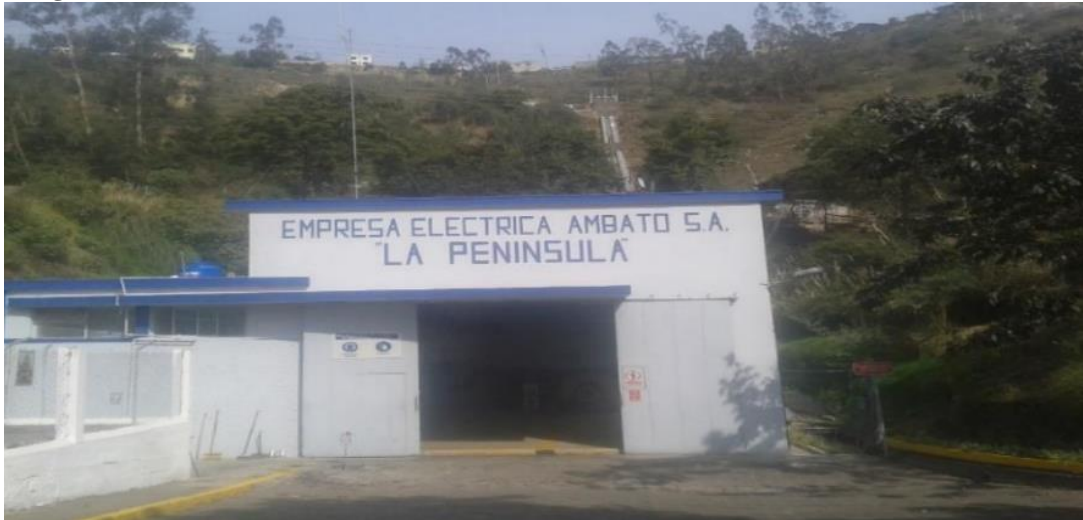
**Imagen 10:** Planta Subestación Hidráulica La Península

La Subestación La Península y el Tanque de Presión se encuentran en el mismo sitio, donde la actividad principal del Tanque de Presión es la de controlar el caudal del río Ambato, en donde existe un responsable de verificar el nivel del caudal, ya que si no se tiene un caudal satisfactorio las turbinas que se encuentran en la Subestación La Península no podrían funcionar o en el peor de los casos se podrían averiar las turbinas. En la **Imagen 10** se puede observar la fotografía de la Subestación La Península.

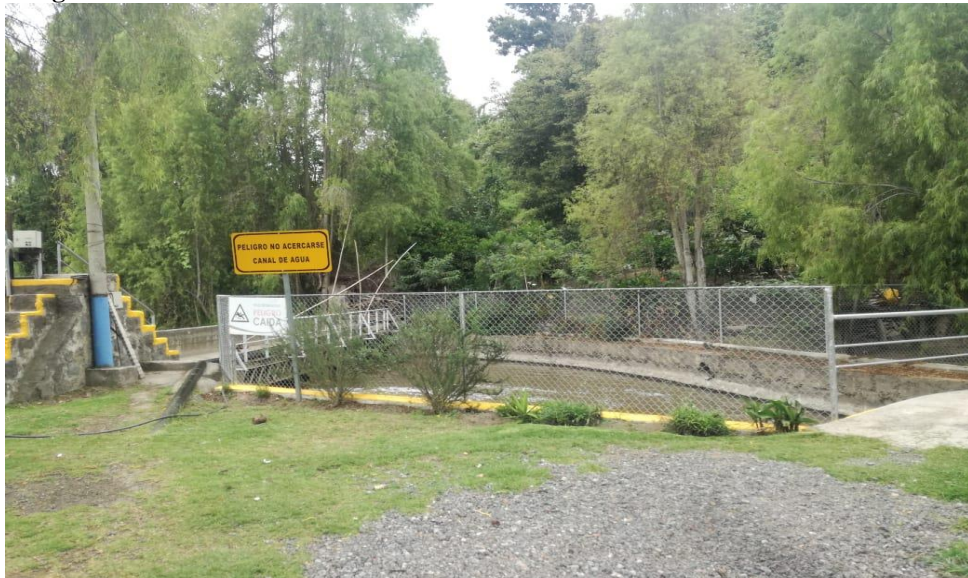
**Imagen 11:** Bocatoma

La Bocatoma se encarga de captar una gran parte del caudal del río Ambato, en donde un operario está pendiente del caudal, el mismo que es transportado por tubería hacia el tanque de Presión y de ahí baja a una gran presión a la Subestación la Península, para con ello generar energía eléctrica mediante las 4 turbinas Francis que posee la Península. En la bocatoma existe un operario el cual es el encargado de retirar la basura que viene en el caudal del río Ambato (perros muertos, plástico, desechos orgánicos, ect), por lo que este tipo de basuras impide el libre ingreso del agua hacia la bocatoma, y si en caso de que algún desecho pasara esto provocaría en taponamiento de la tubería. En la **Imagen 11** se puede ver una fotografía de la Bocatoma, que está situada junto al caudal del río Ambato.

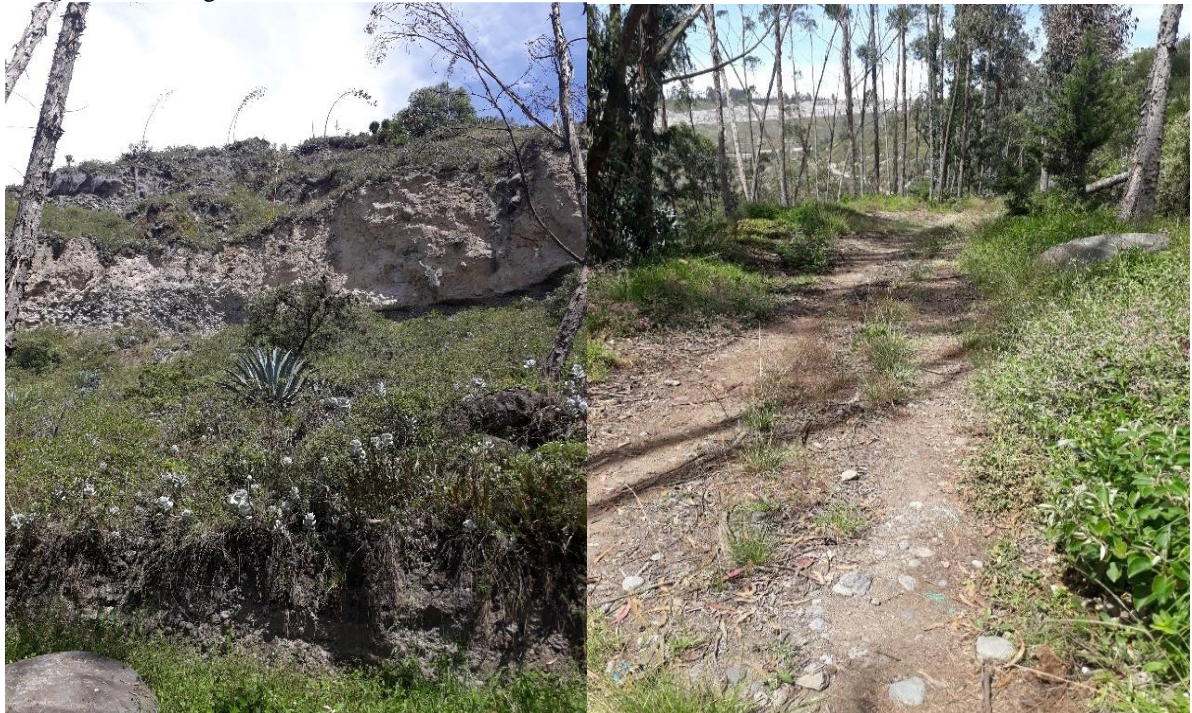
**Imagen 12:** Geología Local La Península

Las unidades geológicas identificadas en la Subestación La Península se encuentra sobre formaciones como se pueden mencionar: El material piro plástico es el producto más común que varía de una toba fina a toba de grano grueso; localmente se encuentra flujos de lavas andesíticas, también aflora esta unidad, que consiste de mantos de aglomerados gruesos, de fragmentos de rocas de diferentes tamaños con clastos menores con finos limas arenosos, de color blanco a amarillento; así como también pertenecen a esta formación lavas andesíticas expuestas en el flanco izquierdo del valle que forma el río Chamba, formando un relieve muy abrupto, **Imagen 12.**

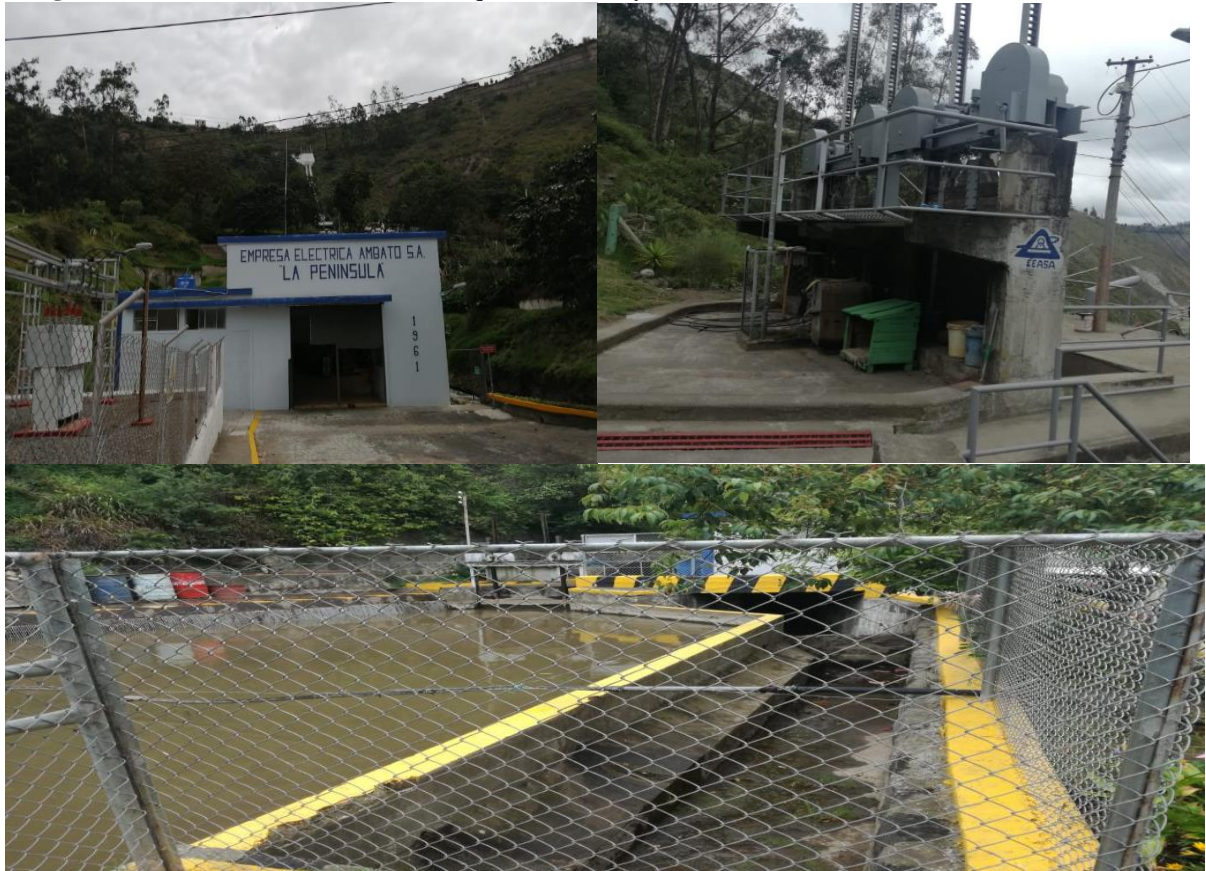
**Imagen 13:** Subestación La Península, Tanque de Presión y Bocatoma

Las Centrales de Generación Bocatoma, Tanque de Presión y la Subestación de Península están construidas de bloque, cemento y hormigón la mismas que fueron construidas hace más de 59 años, por la primera administración que tuvo la Empresa Eléctrica Ambato Regional Centro Norte S.A. **Imagen 13.**

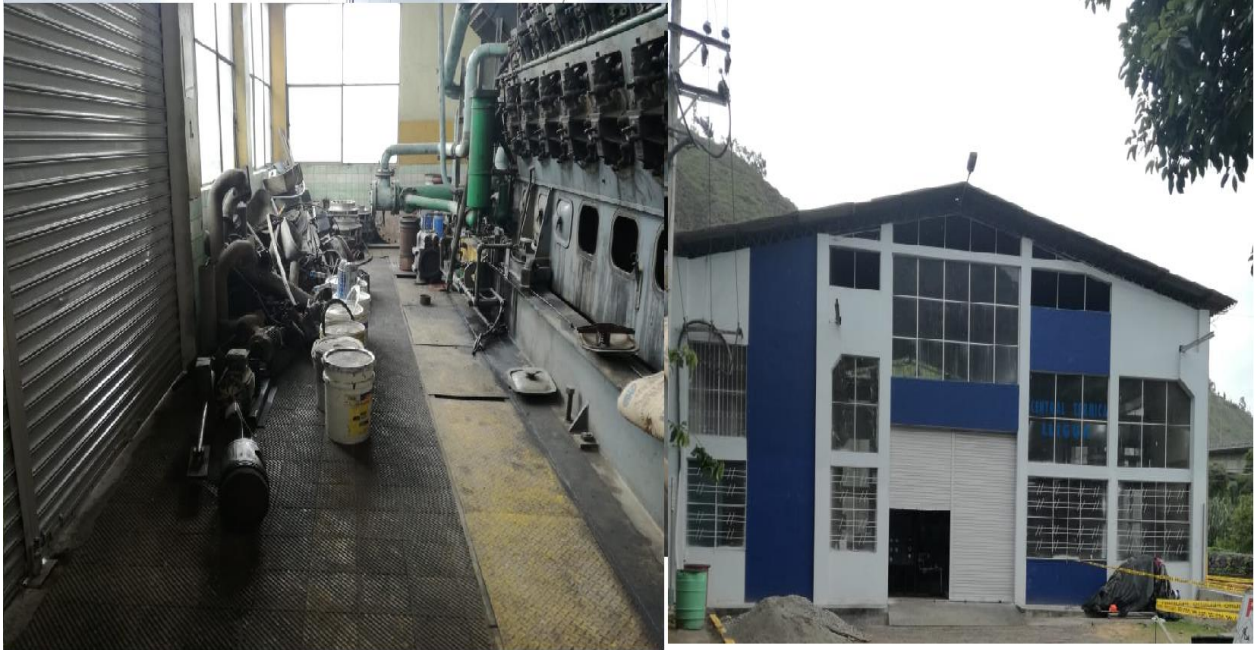
**Imagen 14:** Térmica Lligua-Subestación La Península

El mantenimiento se lo realiza de acuerdo a las inspecciones realizadas de forma mensual lo cual consta de verificar las instalaciones, transformadores de potencia, instalación de nuevos equipos, verificación de funcionamiento, prueba de mediciones de los equipos.

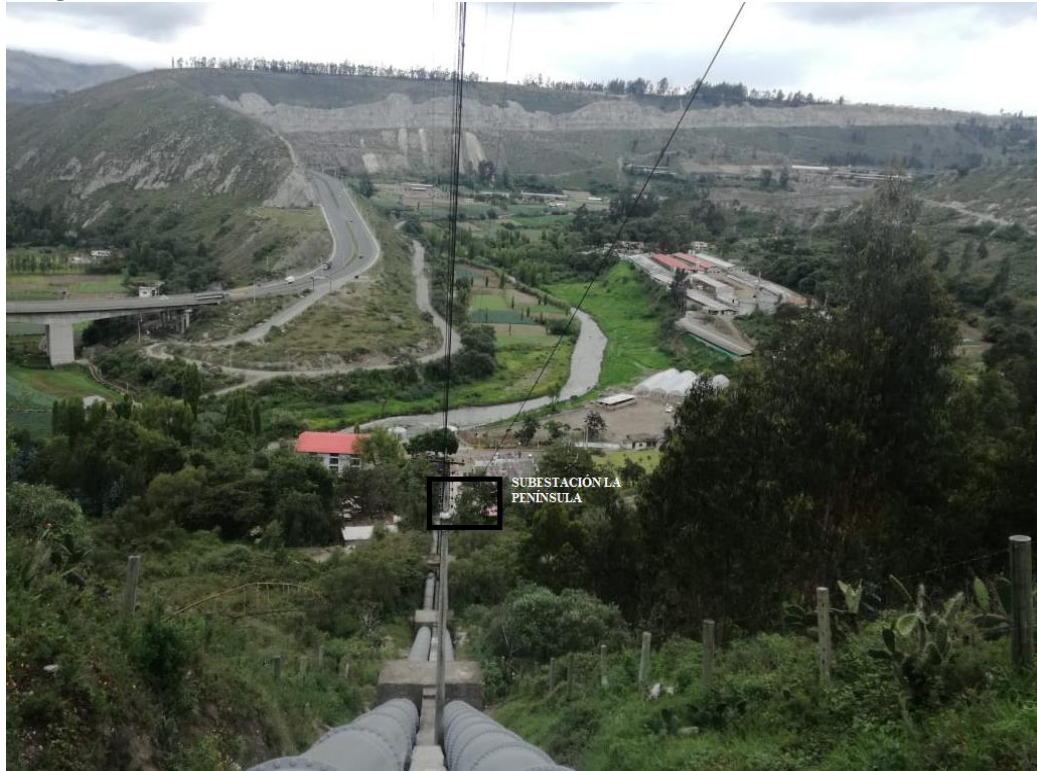
**Imagen 15:** Subestación La Península

El lugar en el que se encuentran las Centrales de Generación, Bocatoma, Tanque de Presión y la Subestación la Península es rodeado de árboles, y plantas silvestres pertenecientes a la zona las mismas que pueden convertirse en un gran riesgo para la planta por el simple hecho que en tiempo de sequía, las plantas se sequen y se conviertan en una fuente principal de riesgos. Pero no solo la Subestación La Península, las Centrales de Generación, Bocatoma y Tanque de Presión están en peligro sino, propiedades aledañas a la planta que en caso de suscitarse un incendio ya sea forestal o incendio originada en la planta causaría grandes daños a toda una comunidad. En la **Imagen 15** se observa la Subestación La Península una foto panorámica.

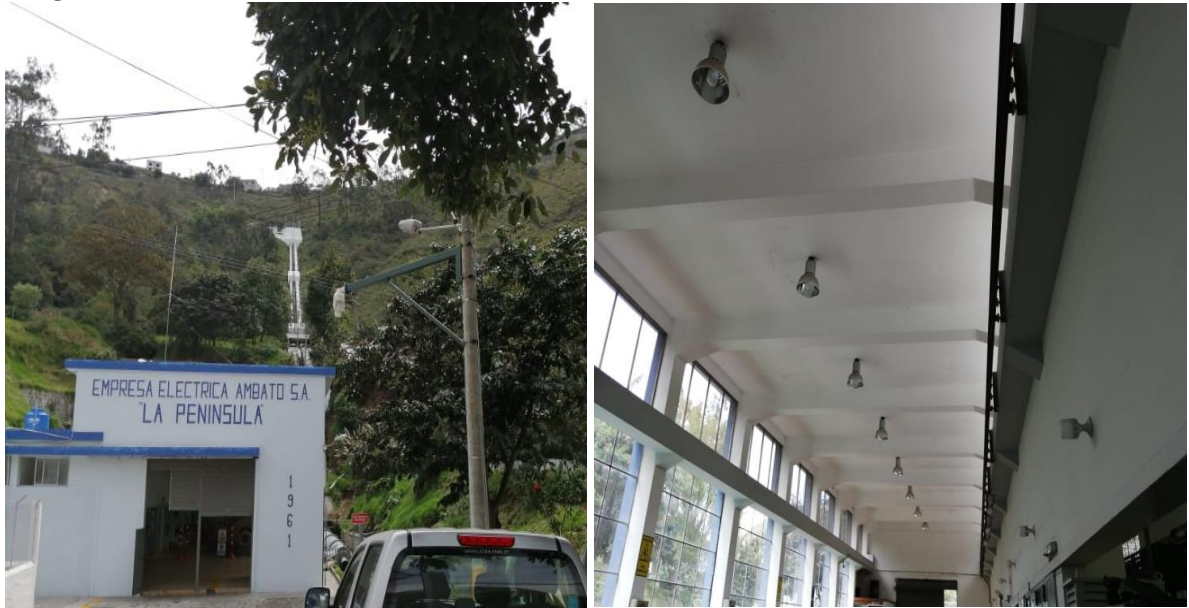
**Imagen 16:** Subestación La Península, Techo de las Centrales de Generación

La Centrales de Generación, Bocatoma, Tanque de Presión y La Subestación La Península son edificaciones con as de 59 años de construcción, y el material predominante es el bloque y cemento, en paredes, pisos y el techo de la Subestación La Península, en la **Imagen 16** se muestra las instalaciones de las Centrales de generación.

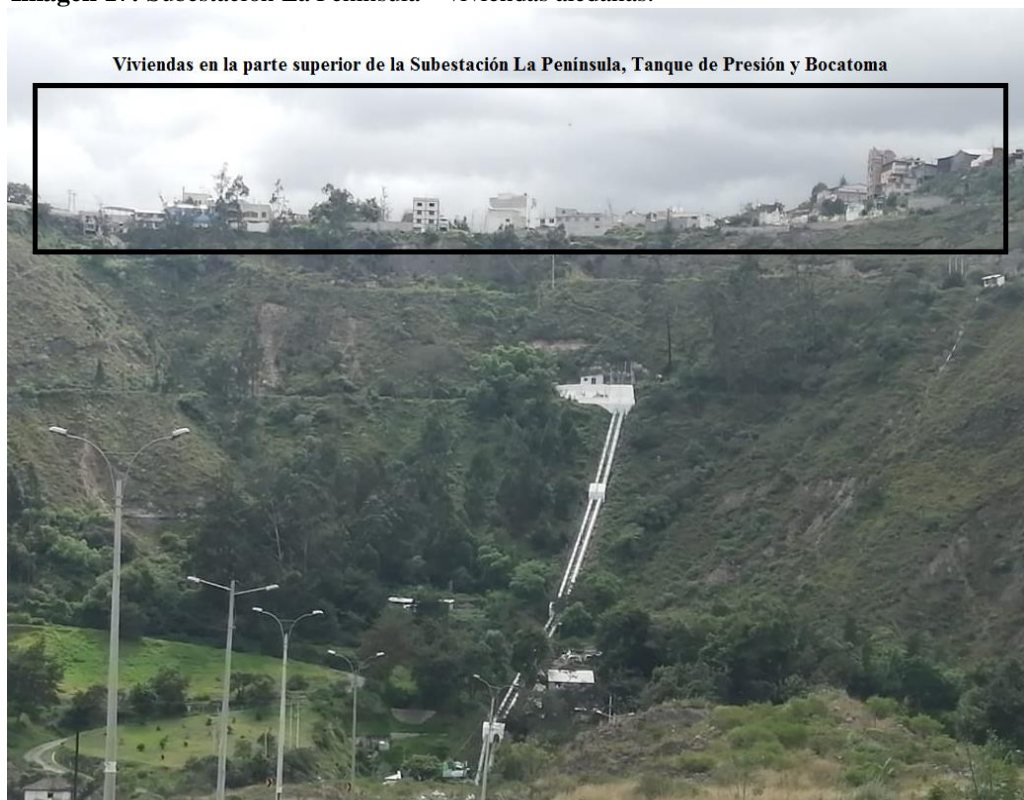
**Imagen 17:** Subestación La Península – viviendas aledañas.

Alrededor de las centrales de Generación, tanque de Presión, Bocatoma y La Subestación La Península, existe edificaciones que se encuentran construidas en pendientes de terreno que en un caso de un sismo podría causar grandes daños a esta planta de generación de energía eléctrica. **Imagen 17.**

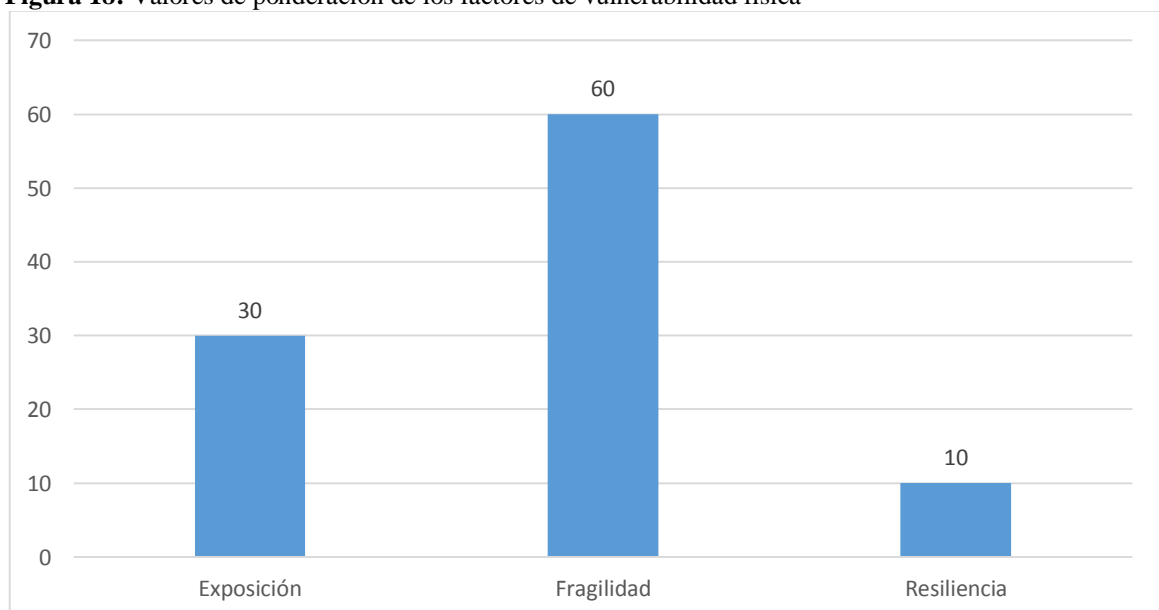
**Figura 18:** Valores de ponderación de los factores de vulnerabilidad física

El resultado se muestra en el la **Figura 18** con 60% de importancia del factor fragilidad en el análisis de la vulnerabilidad física, 30% para el factor exposición y un 10% para la resiliencia.
