UNIVERSIDAD TÉCNICA DE COTOPAXI

PROYECTO DE INVESTIGACIÓN Y DESARROLLO EN OPCIÓN AL GRADO ACADÉMICO DE MAGISTER EN GESTIÓN DE LA PRODUCCIÓN

“EVALUACIÓN DE LA ILUMINACIÓN EN LOS PUESTOS DE TRABAJO NOCTURNOS DE LA ESTACIÓN REDUCTORA DEL POLIDUCTO QUITO – AMBATO - RIOBAMBA DE LA E.P. PETROECUADOR Y SU INCIDENCIA EN LOS ACCIDENTES DE TRABAJO. PROPUESTA DE UN MEJORAMIENTO DEL SISTEMA DE ILUMINACIÓN”.

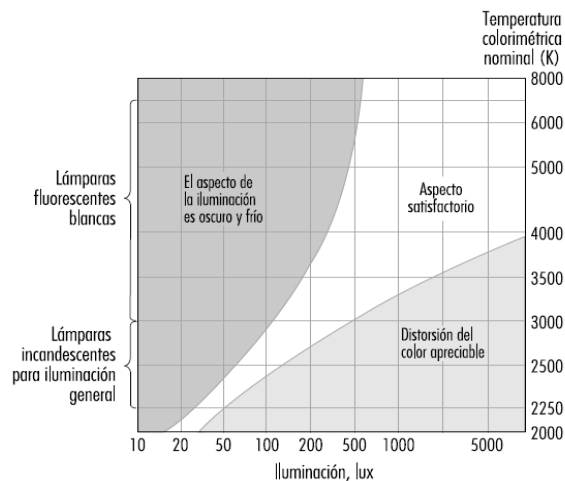
Figura 1-4 Diagrama de confort en función de la iluminación y las temperaturas colorimétricas.

Figura 1-4 Diagrama ilustrativo del confort en función de la iluminación vs las temperaturas colorimétricas. Obtenido de la fuente: Guasch, J. (1998). *Iluminación*. España: Chantal Dufresne.

Como se observa en la figura 1-4:

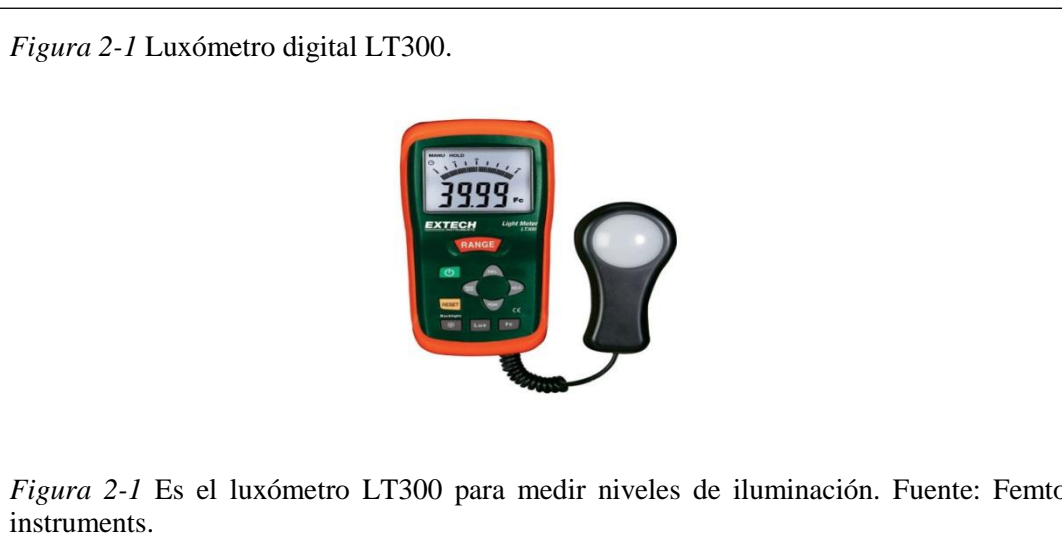
El luxómetro es un instrumento para medir la iluminación, como explica la compañía (Earthtech engineering LTD., 2011) “actualmente para la medición de niveles de iluminación es el luxómetro de lectura digital directa que, de acuerdo a su fabricante, tiene una precisión de +/- 5%. El instrumento se calibra de manera automática antes de cada evento de monitoreo” (p.2), como se observa en la figura 2-1.

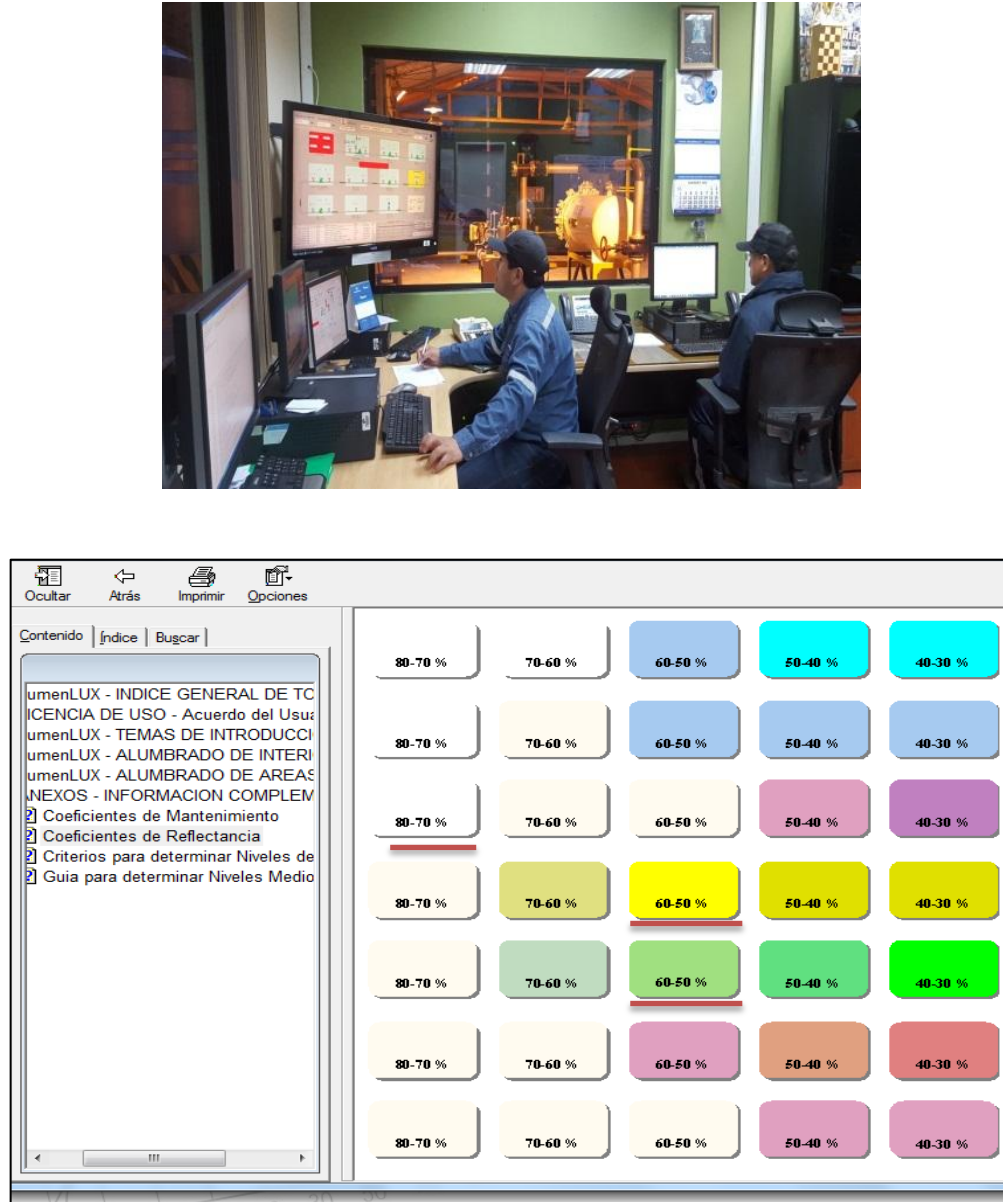
Figura 4-2 Color del área de trabajo y objeto observado

Figura 4-2 indica los colores del área de trabajo y de los objetos observados. Elaborado por: El Autor.

El coeficiente de reflectancia en el área de la oficina de operaciones está basado en tres colores uno que corresponde al área de trabajo es decir al color de las paredes de la oficina que es verde como se puede observar en la figura 4-2 lo cual le corresponde a un coeficiente de 60 - 50% y los otros son colores al cual el ojo humano distingue cuyo coeficiente para el amarillo es de 60 - 50% y para colores bajos de 80 -70%.

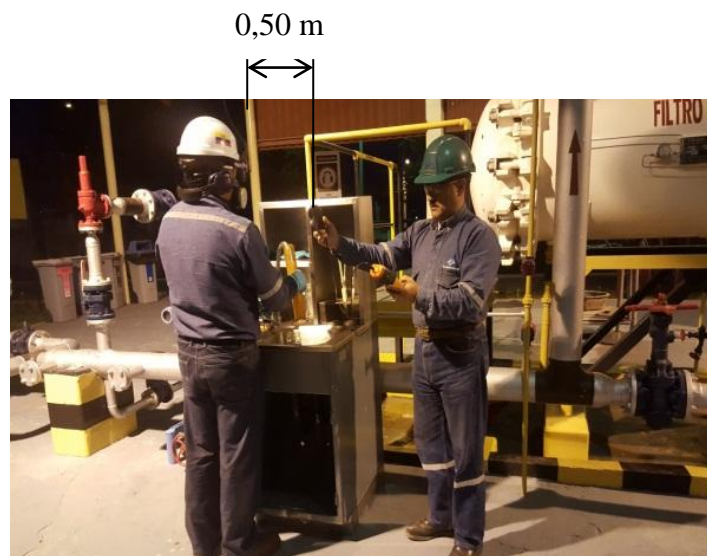
Figura 4-3 Distancia entre los objetos a observar

Figura 4-3 indica la distancia entre el observador y el objeto observado (0.50m).
Elaborado por: El Autor.

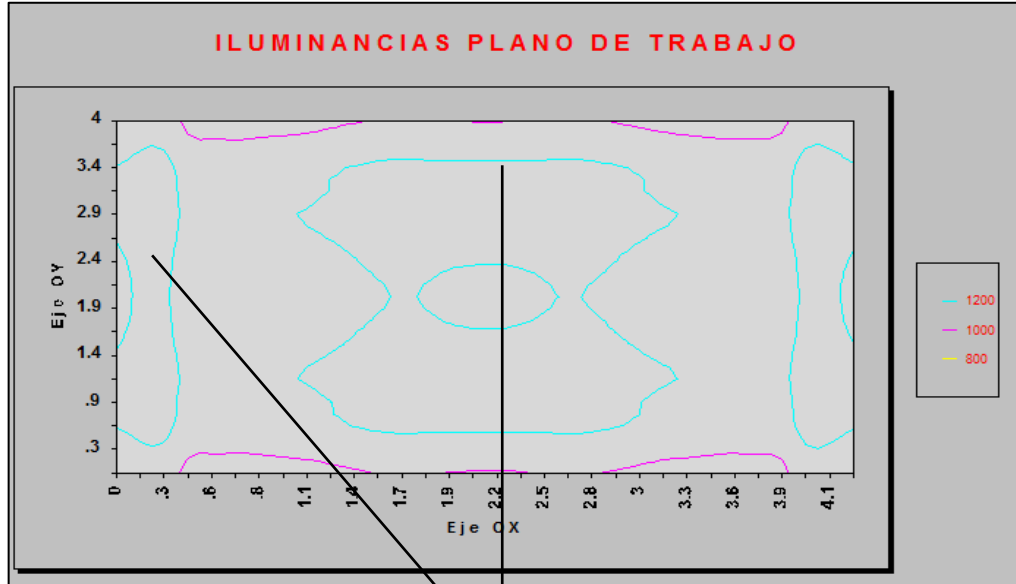
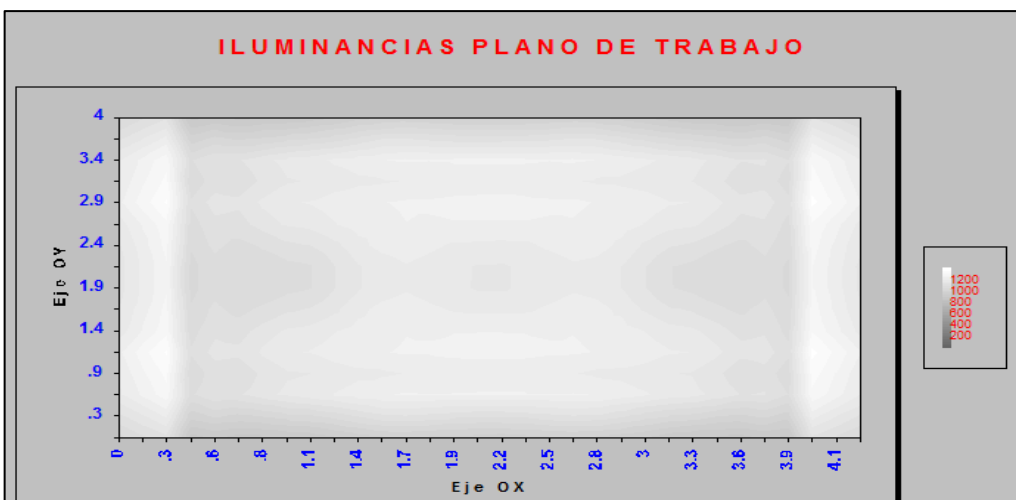
Figura 4-11 Curvas isolux área 1: Oficina de operaciones

Nivel requerido por la norma:
500 luxes, con el
mejoramiento se alcanzó 1200

Figura 4-11 Curvas Isolux y fajas isolux del plano de trabajo cuya iluminación es de 1200 luxes. Fuente: LumenLux.
