UNIVERSIDAD TÉCNICA DE COTOPAXI
FACULTAD DE CIENCIAS AGROPECUARIAS Y RECURSOS
NATURALES

PROYECTO DE INVESTIGACIÓN

“DETERMINACIÓN DEL NIVEL DE EUTROFIZACIÓN DEL AGUA DE LA LAGUNA DE ATOCHA DE LA PARROQUIA CUSUBAMBA UBICADA EN EL CANTÓN SALCEDO, PROVINCIA DE COTOPAXI, PERÍODO 2017- 2018”

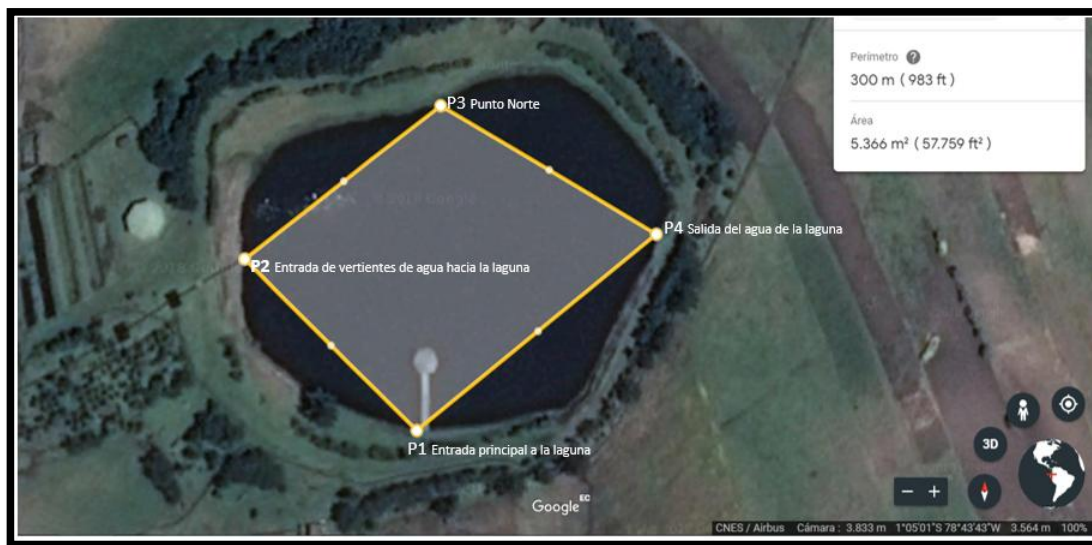
Imagen 1 Ubicación de los puntos de muestreo.

Para ubicar las áreas de muestreo se efectuó una inspección de campo y la utilización de GPS para la toma de muestras de la laguna la misma que se ubicó cuatro puntos recolectando una muestra superficial para cada uno de ellos.

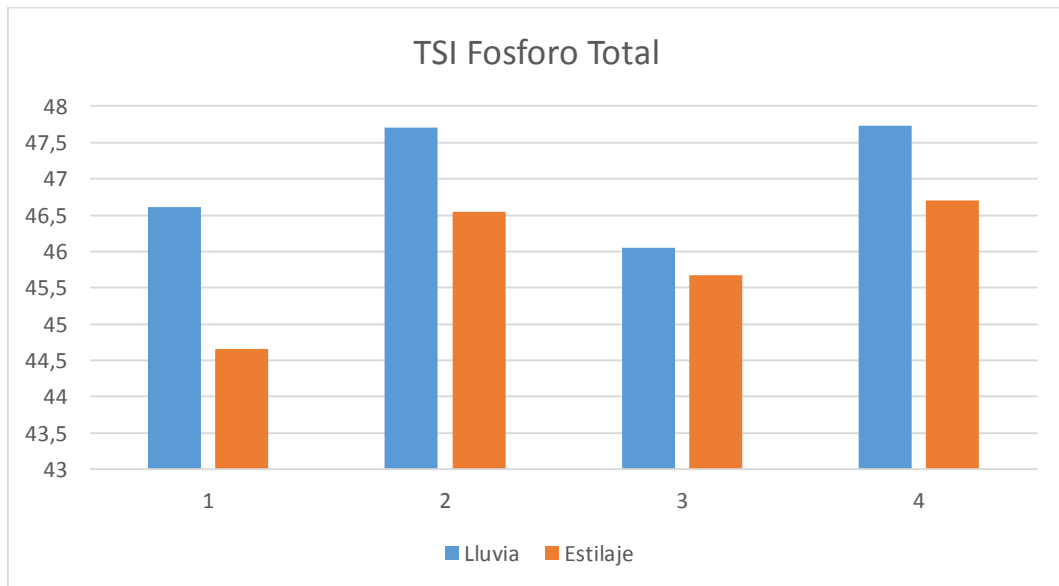
Gráfico 7 TSI del fósforo total en diferentes épocas

Igualmente se obtuvo el mismo resultado mesotrófico, TSI = 21,74 en época lluviosa y en época de estiaje de 20,83 utilizando la metodología según Carlson (1977) donde el valor propuesto por el autor es un > 30 - < 60, el aumento del fósforo total podría atribuirse principalmente a la actividad ganadera, que puede llevar a una degradación seria de las aguas

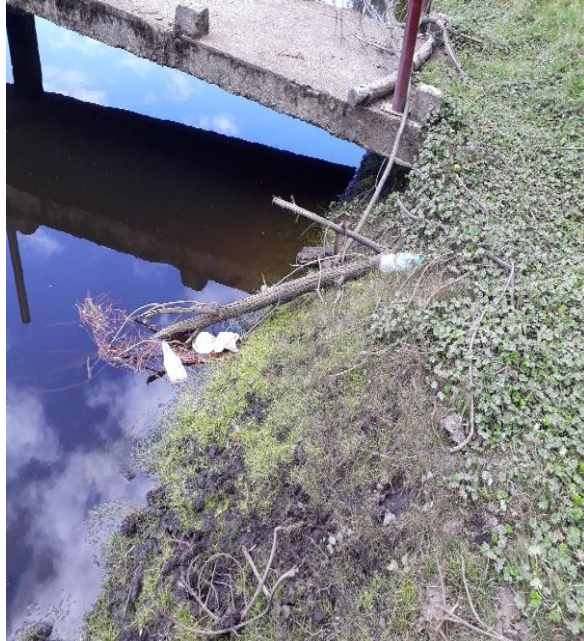
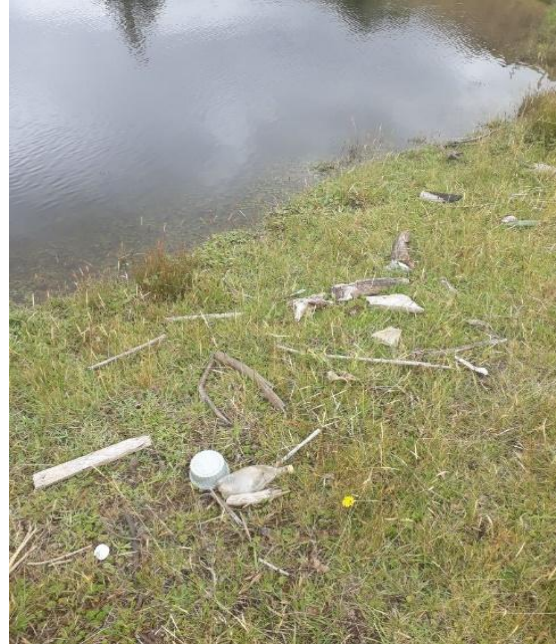
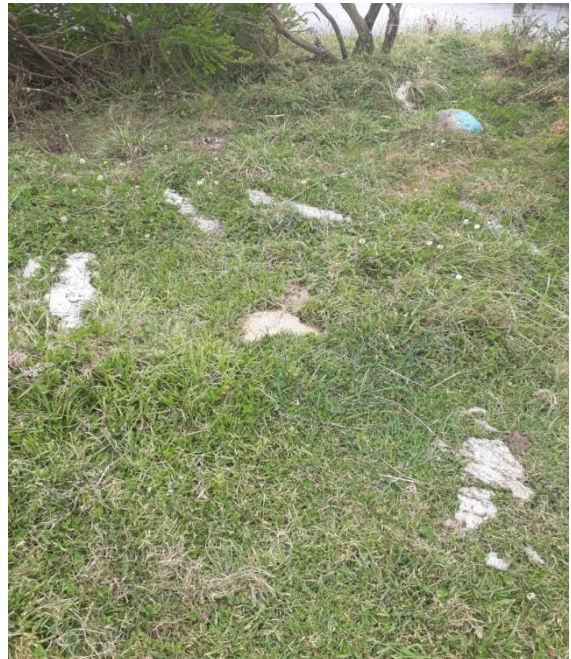
Anexo 4: Causas de Eutrofización

Vertimientos de desechos sólidos y acumulación de materia Orgánica hacia la laguna.
