***“PROPUESTA PARA LA RECUPERACIÓN DE VERTIENTES DE AGUA,
ALTERADAS POR ACCIONES ANTROPOGÉNICAS, EN LA COMUNIDAD
DE SAN IGNACIO, PARROQUIA TOACASO, CANTÓN LATACUNGA,
PROVINCIA DE COTOPAXI.”***

**TRABAJO DE GRADO PREVIO A LA OBTENCIÓN DEL TÍTULO DE
INGENIEROS EN MEDIO AMBIENTE**

LATACUNGA NOVIEMBRE, 2008

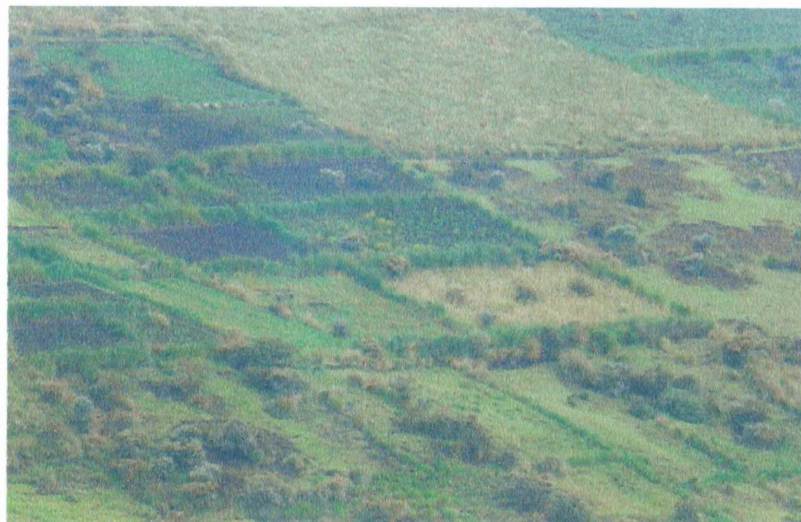
Gráfico 7

La agricultura en los páramos

Según estudios realizados el proyecto páramos resaltan que se han perdido 800 mil hectáreas sobre los 3000 m.s.n.m. que están intervenidas por la agricultura causando un deterioro de las fuentes hídricas.

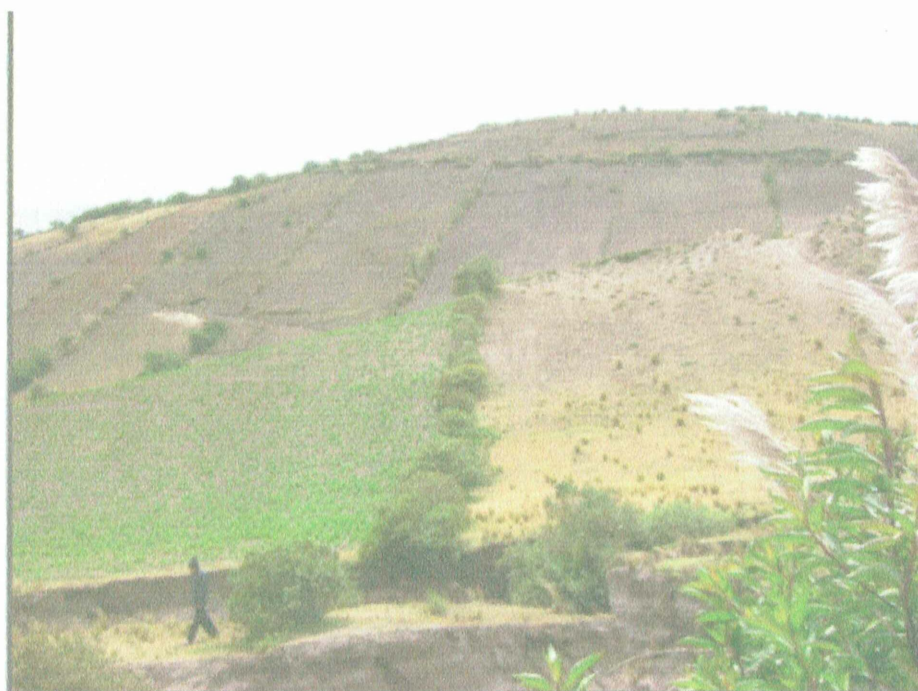
Gráfico 10

Tipo de suelos en la comunidad de San Ignacio

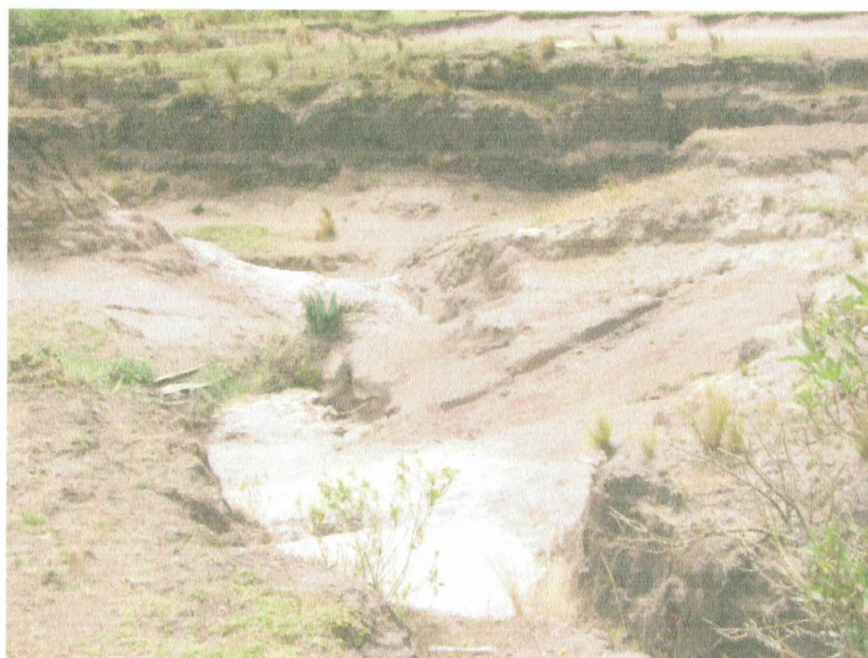
Sin embargo se debe decir que todo el flanco interno de la cordillera que va desde Planchaloma hasta el límite con la comunidad de Chilla y Quinte San Antonio se afectada por una erosión laminar permanente, llegándose a observar que en épocas de fuerte lluvia, puede acumularse hasta 20 cm. De sedimentos a lo largo de la carretera, y consecuentemente en los causes naturales de las quebradas, llegando hasta el límite de afectar las vertientes de agua.

Por otro lado también se observa la formación de grandes cárcavas que deben ser controladas a tiempo, como es el caso de los sitios denominados quebrada la rinconada en el inicio de sus tres afluentes.

Gráfico 11 Suelos erosionados de la comunidad San Ignacio

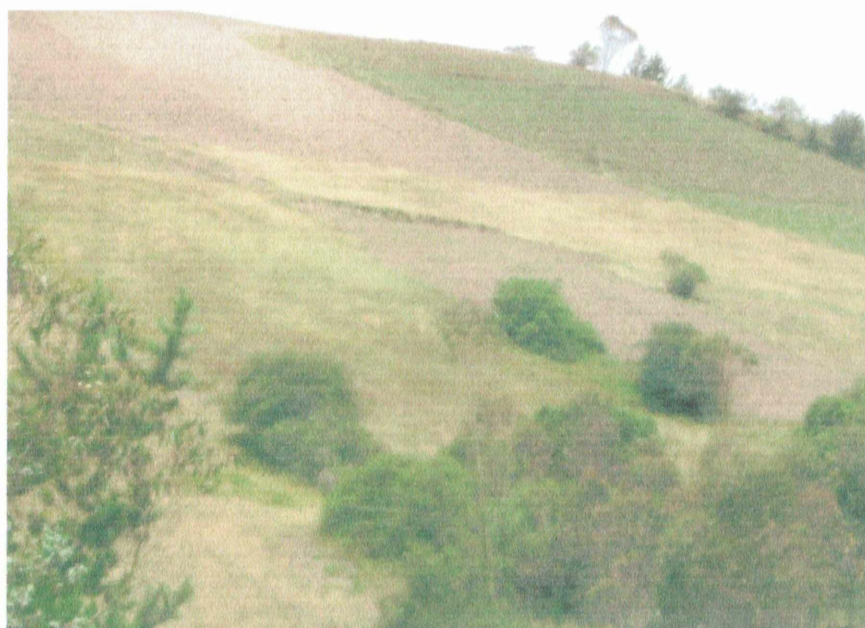
Gráfico 12

Avance de la frontera agrícola en las zonas altas de la comunidad de San Ignacio

El avance de la frontera agrícola en esta comunidad es muy notorio, que a dado un panorama totalmente degradado, sin la presencia de características del ecosistema páramo.

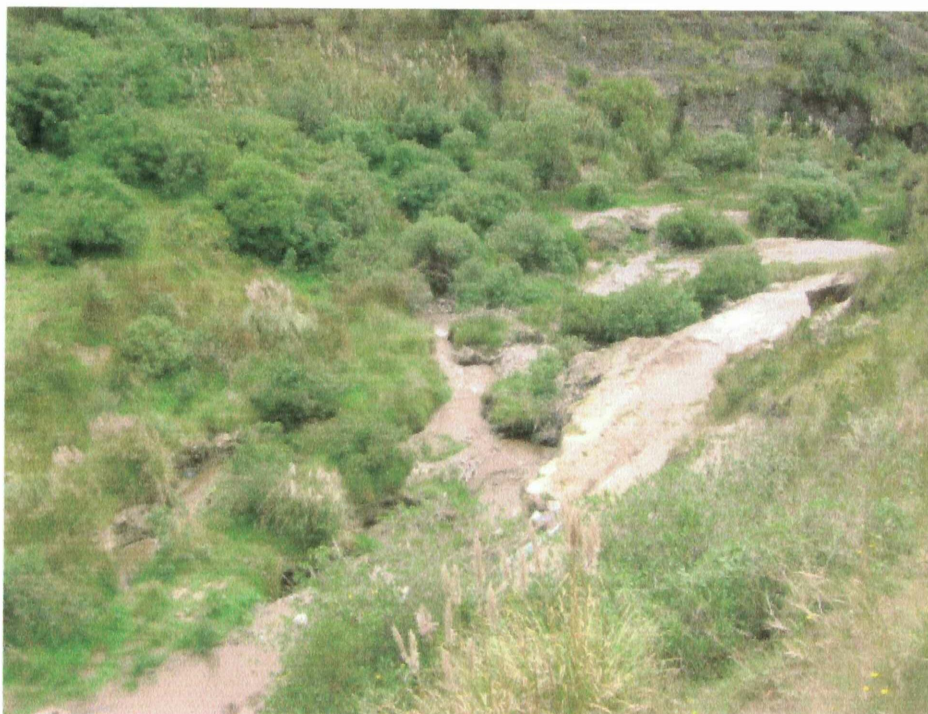
Gráfico 13

Río principal de la comunidad Planchaloma

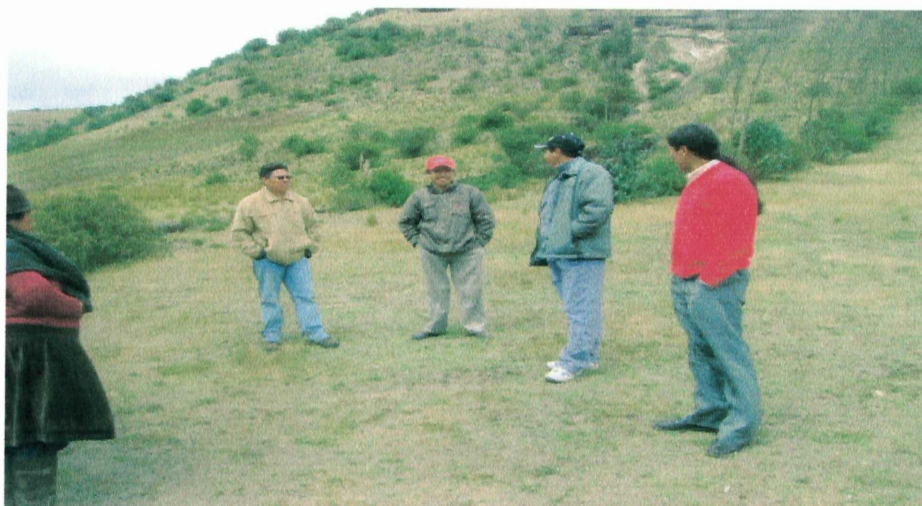
Gráfico 14

Delimitación de los afluentes hídricos de la comunidad de San Ignacio

Para la Delimitación y determinación física de las quebradas y afluentes se utilizo, como base fundamental a los comuneros, que físicamente fueron señalando la determinación de cada uno de ellas y como fuente de información primaria, para la propuesta de forestación con especies de la zona.
