**UNIVERSIDAD TÉCNICA
DE COTOPAXI**

PROYECTO DE INVESTIGACIÓN

**“EVALUACIÓN AGRONÓMICA DE LOS PARÁMETROS DE
AGUA Y SUELO EN LA JUNTA DE AGUA DE RIEGO DE LA
COMUNIDAD CHILLA GRANDE / GENERACIÓN DE LAS
GASCAS 23-24”**

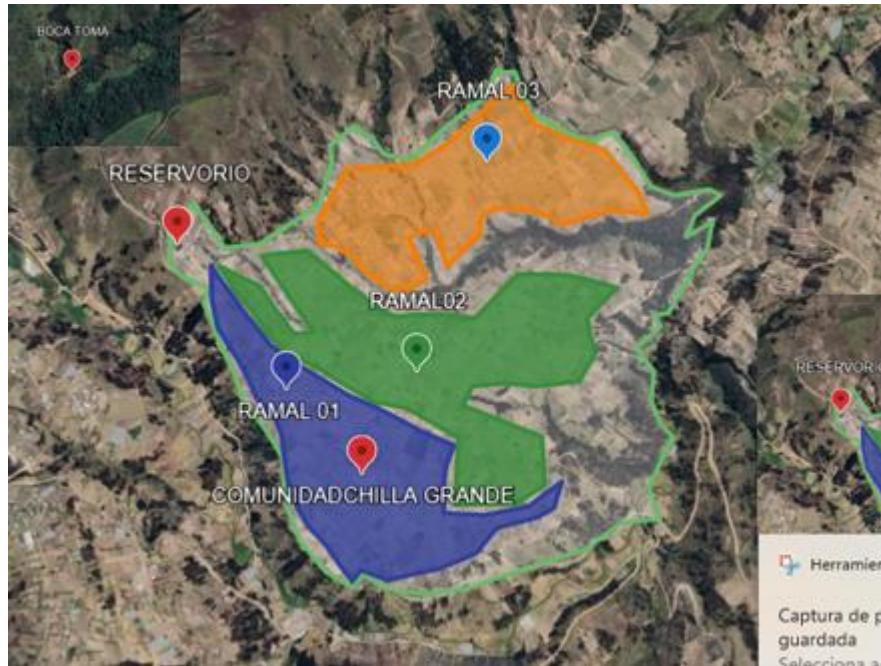
Gráfico 2:

Mapa de distribución del Sistema de Riego de la Junta de agua de riego de la Comunidad Chilla Grande / Generación de las Gascas

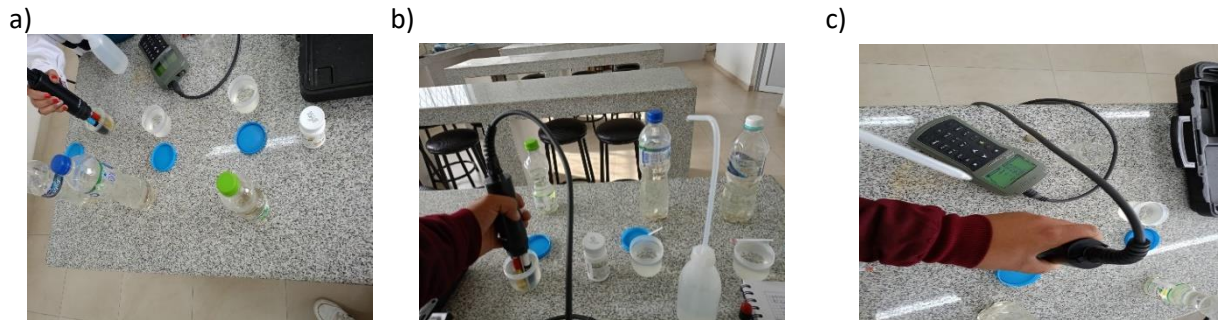
1. Se recopilaron las muestras de los cuatro puntos de muestreo para su análisis correspondiente en el laboratorio.
2. Con ayuda del multiparámetro se podrá obtener los diferentes valores, pero para ellos debemos remojarlo para calibrar en cero.
3. Los datos Se registran con las unidades de estudio.

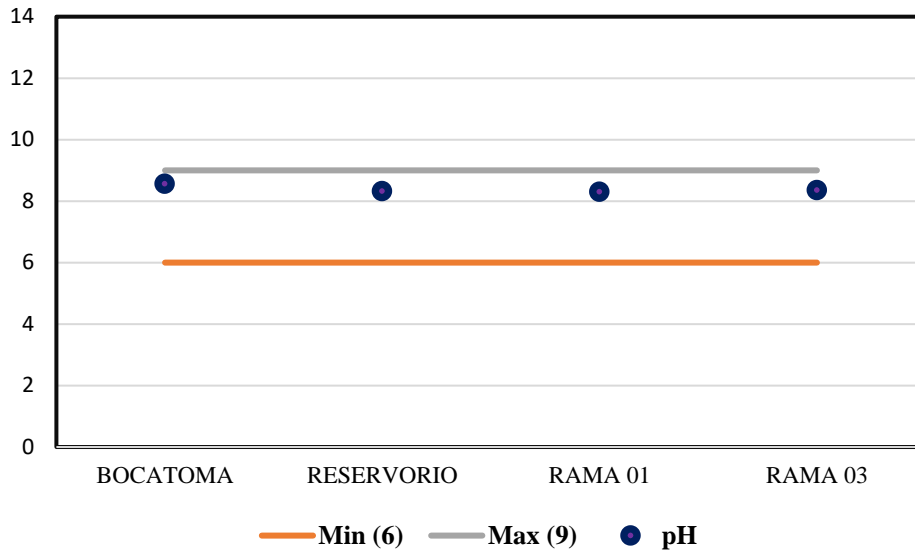
Gráfico 3:

Contenido de pH

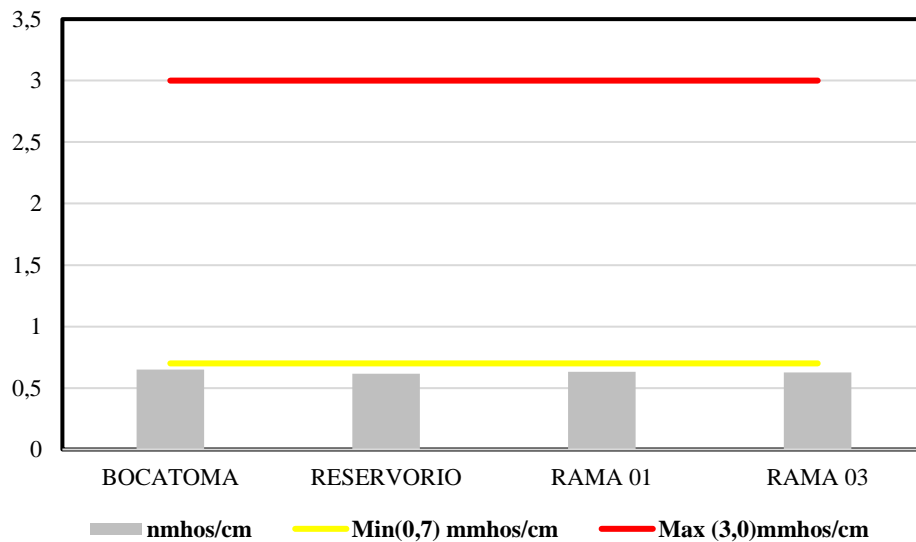
Puntos	mmhos/cm ²	Límites Máximos Permisibles Normas Tulsman mmhos/cm ²	Interpretación
Bocatoma	0,651	0,7 - 3,0	Bajo la norma
Reservorio	0,617		Bajo la norma
Ramal 01	0,631		Bajo la norma
Ramal 03	0,627		Bajo la norma

*Elaborador por: Murillo Brayan (2024)***Gráfico 4:***Conductividad electica.*

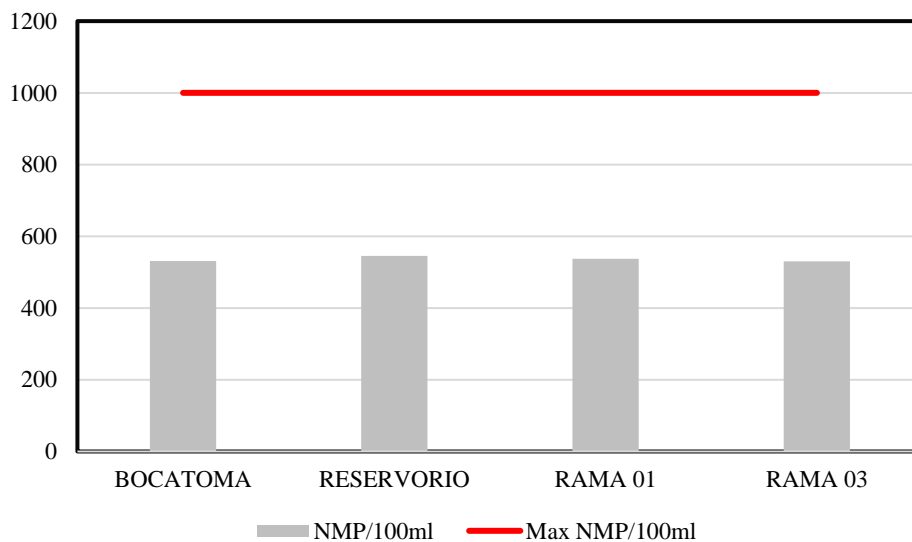
En el análisis de la tabla 8, se encuentra la cantidad de coliformes totales (NMP) que no existen restricciones al uso de riego agrícola de acuerdo con Norma TULSMA anexo 1, sobre parámetros de nivel de indicadores de calidad del agua para riego. La normativa indica que solo existe un máximo de 1000 NMP/100 ml, a su vez el agua puede ser usada en riego en la comunidad de Chilla Grande sin restricciones, ya que no sobrepasa el máximo permisible.

Gráfico 5:*Coliformes Totales en el agua*

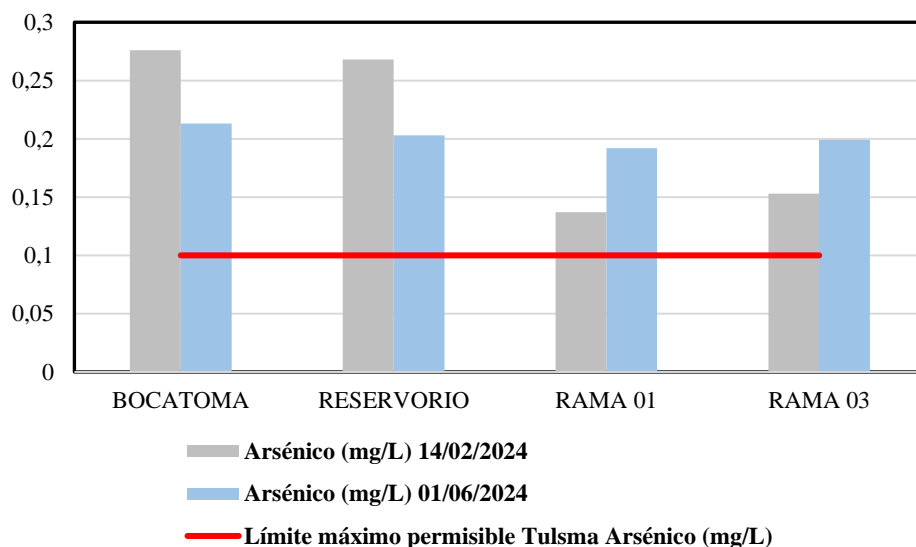
Gráfico 6:

Arsénico en el agua

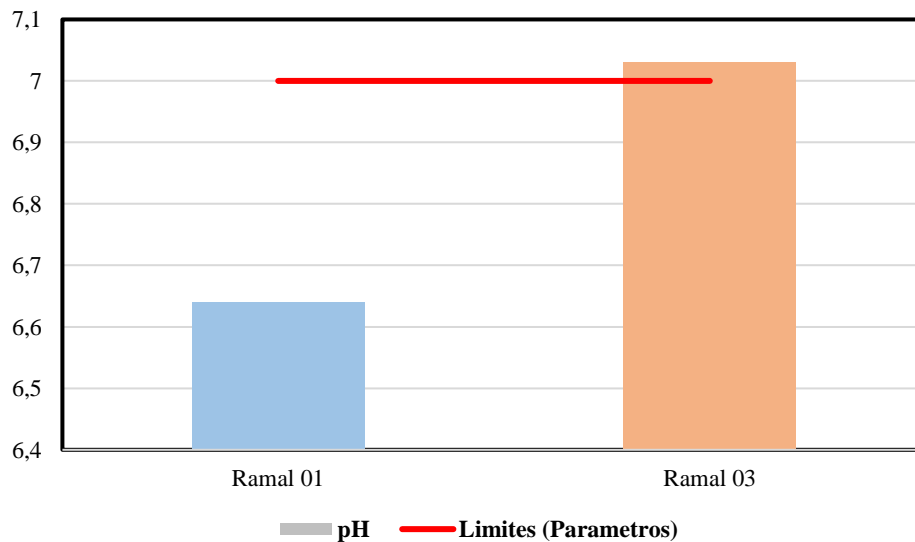
Gráfico 7:

pH en el suelo

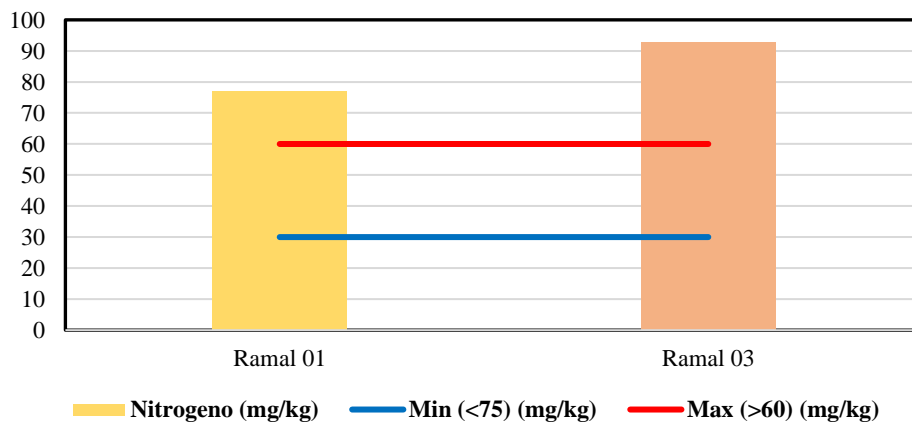
Lugar	Nitrógeno N (mg/kg)	Límite máximo permisible Min (<75) (mg/kg) Max (>60) (mg/kg)	Interpretación
Ramal 01	76,85	30 – 60	Ligeramente alto
Ramal 03	92,62		Ligeramente alto

*Elaborador por: Murillo Brayan (2024)***Gráfico 8:***Nitrógeno en suelo.*

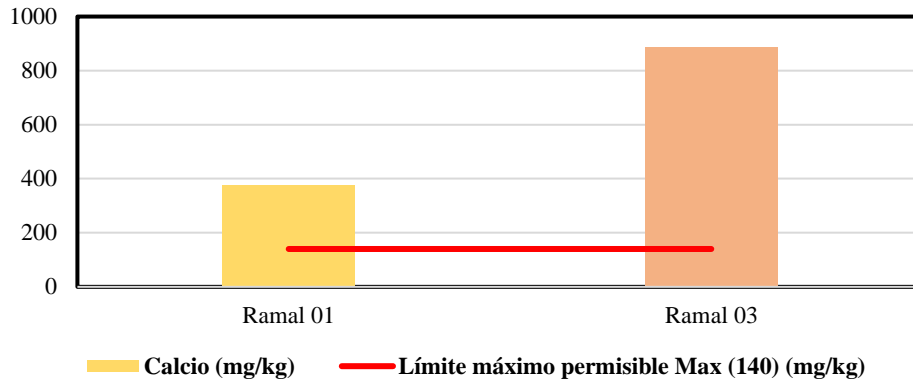
Gráfico 11:

Calcio en suelo

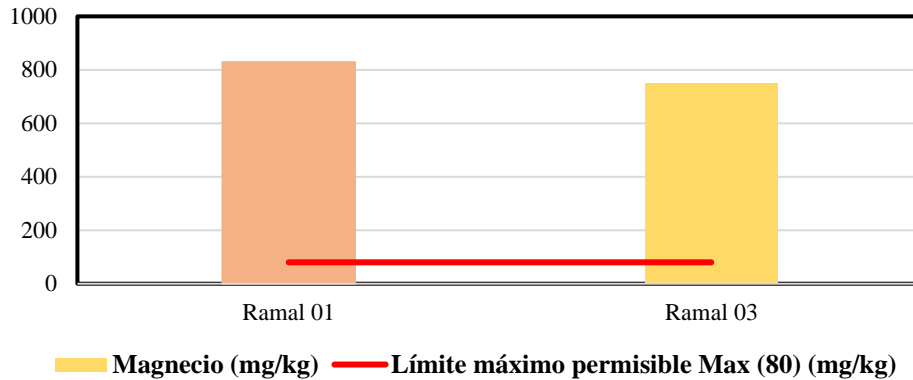
Gráfico 12:*Magnesio en suelo*
