UNIVERSIDAD TECNICA DE COTOPAXI

PROYECTO DE INVESTIGACION

**“EVALUACION DE LOS EFECTOS PRODUCIDOS POR EL CROMO
HEXAVALENTE EN EL RECURSO SUELO EN LA ETAPA DE CURTIDO DE
LA EMPRESA CURTIPIEL CASTRO, PROVINCIA DE TUNGURAHUA”**

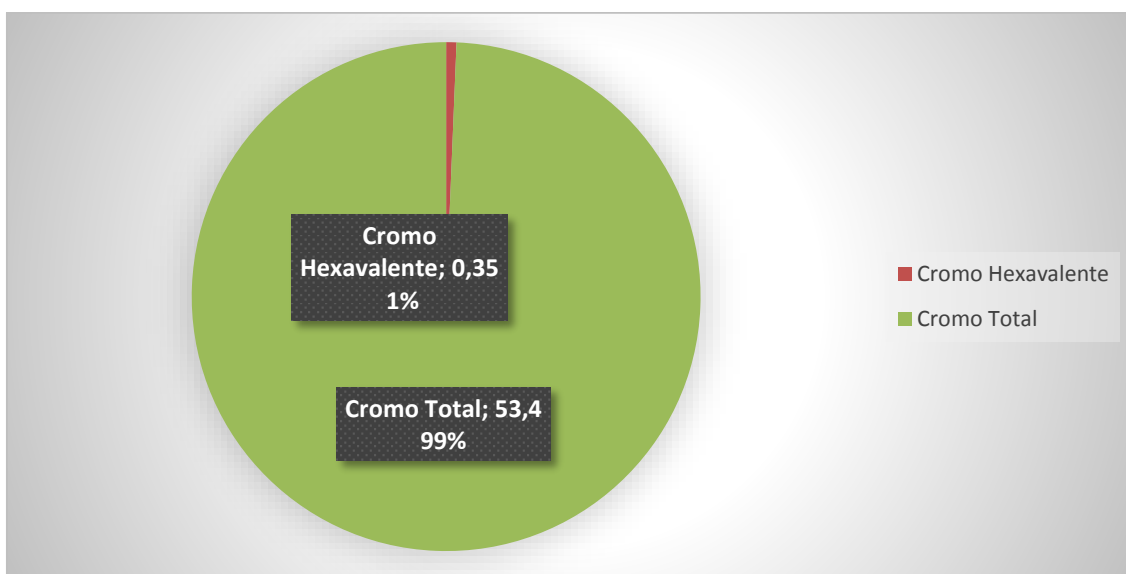
Figura 1: Gráfico del resultado de suelo no contaminado (B1) Fuente: (Curtipiel Castro , 2017)

El suelo no contaminado B1 se encuentra ubicado junto a la curtiembre, el muestreo se realizó de acuerdo al protocolo como lo estipula la normativa ambiental vigente, a continuación, se muestra la comparación de los resultados obtenidos en el laboratorio en el que se obtuvo los siguientes resultados:

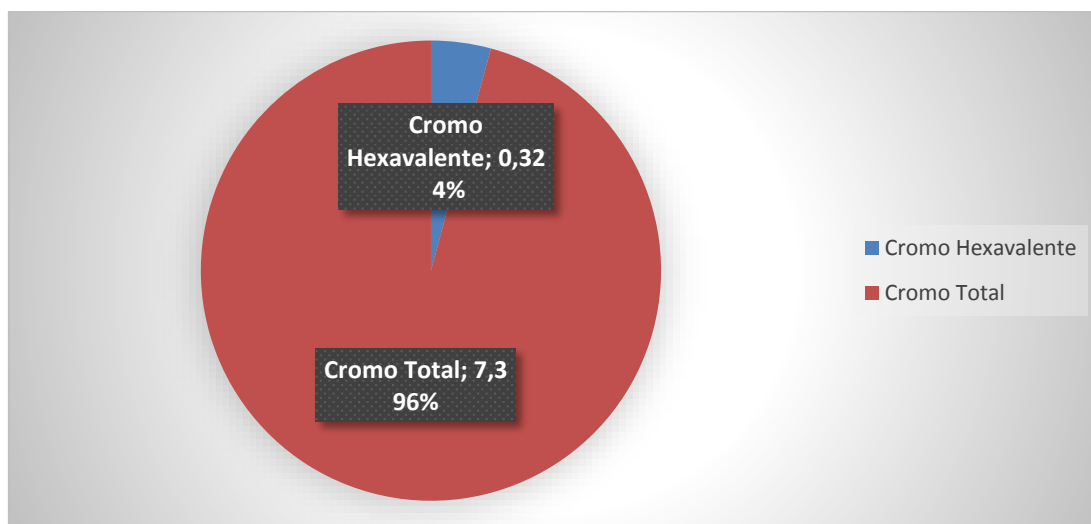
Figura 2: Gráfico de resultado de suelo no contaminado (B2) Fuente: Curtipiel Castro , 2017)

El suelo no contaminado B2 se encuentra ubicado junto al suelo de secado de cueros curtidos, la toma de muestras se lo realizó de acuerdo a la normativa ambiental, a continuación, se muestra los resultados obtenidos en el laboratorio en el que se obtuvo los siguientes resultados:

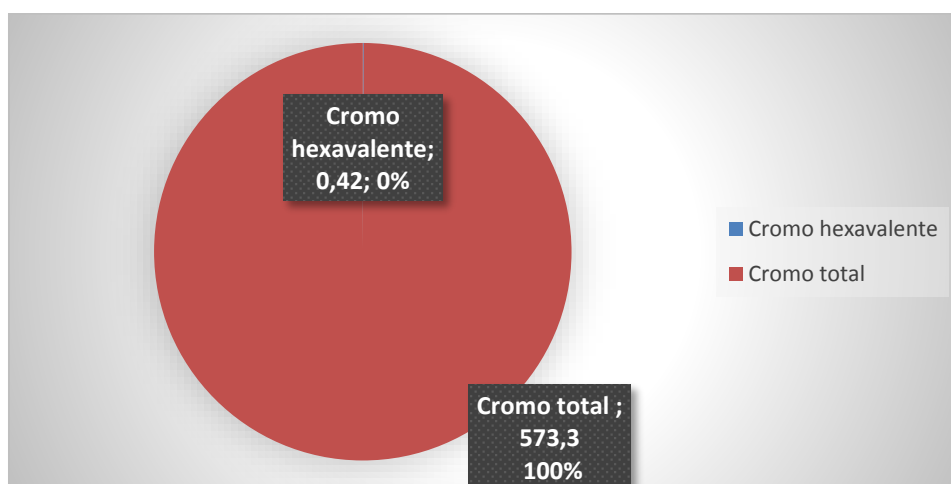
Figura 3: Gráfico de resultado de la primera muestra del suelo contaminado (S1) Fuente: (Curtipiel Castro , 2017)

El suelo contaminado B1 se encuentra ubicado junto bombo de cueros curtidos, un suelo con gran cantidad de humedad, el primer muestreo se realizó el 10 de enero del 2017, el muestreo se realizó de acuerdo a la normativa ambiental, a continuación, se muestra los resultados obtenidos en el laboratorio en el que se obtuvo los siguientes resultados:

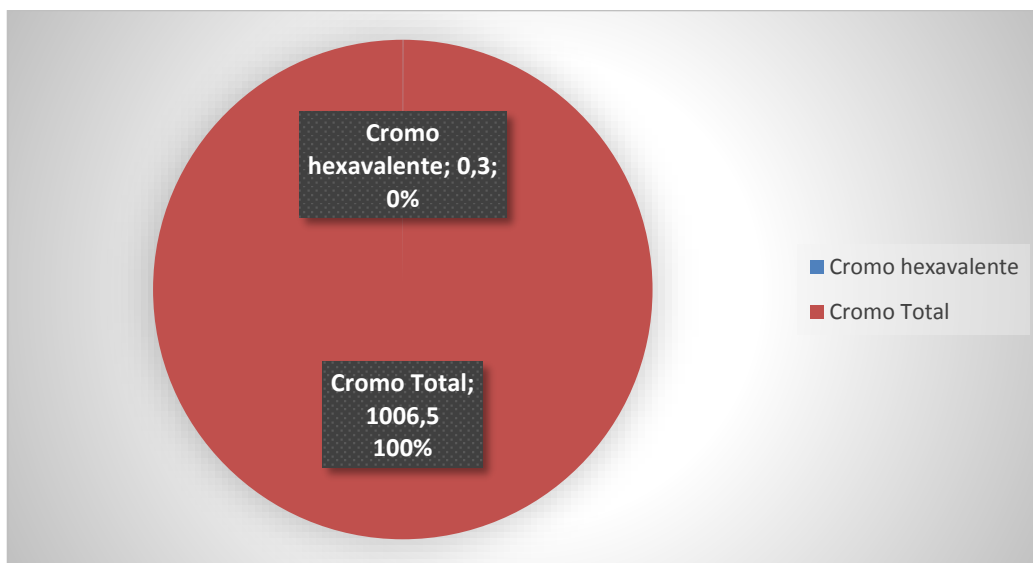
Figura 5: Gráfico de resultado de la tercera muestra del suelo contaminado (S1) Fuente: (Curtipiel Castro , 2017)

La tercera muestra fue realizada el 12 de mayo del 2017 en donde se realizó el muestreo de cromo total y cromo hexavalente para conocer si habido un incremento en sus concentraciones, posterior de la muestra fue llevado a un laboratorio para su posterior análisis en las que se obtuvo los siguientes resultados:

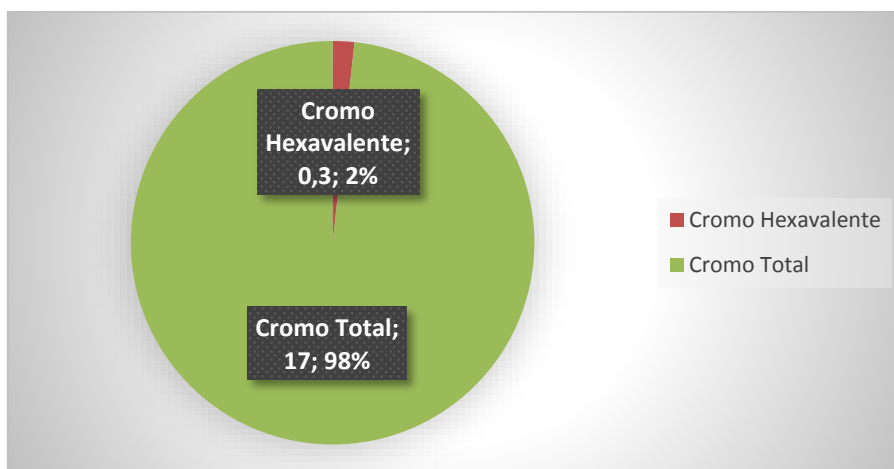
Figura 6: Gráfico de resultado de la primera muestra del suelo contaminado (S2) Fuente: (Curtipiel Castro , 2017)

El suelo contaminado S2 se encuentra en el suelo de secado de cueros curtidos, el primer muestreo se realizó el 10 de enero del 2017, se realizó de acuerdo a la normativa ambiental, a continuación, se muestra los resultados obtenidos en el laboratorio en el que se obtuvo los siguientes resultados:

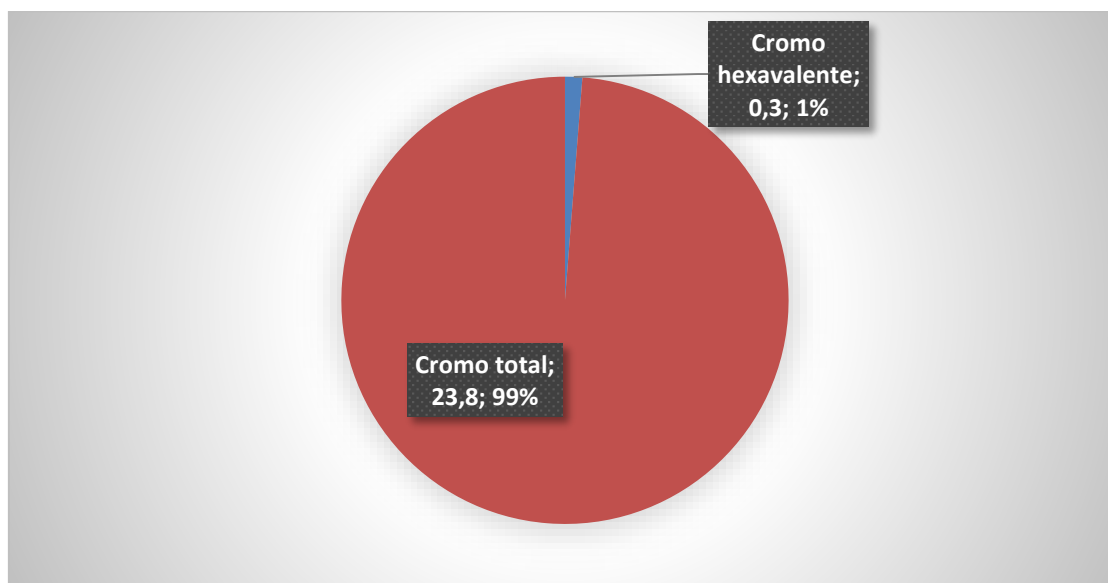
Figura 7: Gráfico de resultado de la segunda muestra del suelo contaminado (S2) Fuente: (Curtipiel Castro , 2017)

La segunda muestra fue realizada el 08 de marzo del 2017 en donde se realizó el muestreo de cromo total y cromo hexavalente, para conocer si habido un incremento en sus concentraciones, posterior de la muestra fue llevado a un laboratorio para su posterior análisis en las que se obtuvo los siguientes resultados:

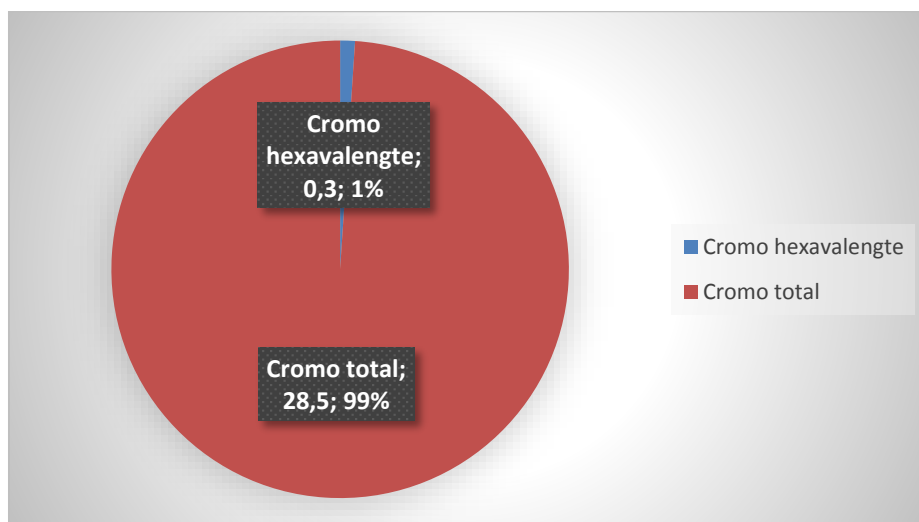
Figura 8: Gráfico de resultado de la tercera muestra del suelo contaminado (S2) Fuente: (Curtipiel Castro , 2017)

La tercera muestra fue realizada el 12 de mayo del 2017 en donde se realizó el muestreo de cromo total y cromo hexavalente, para conocer si habido un incremento en sus concentraciones, posterior de la muestra fue llevado a un laboratorio para su posterior análisis en las que se obtuvo los siguientes resultados:

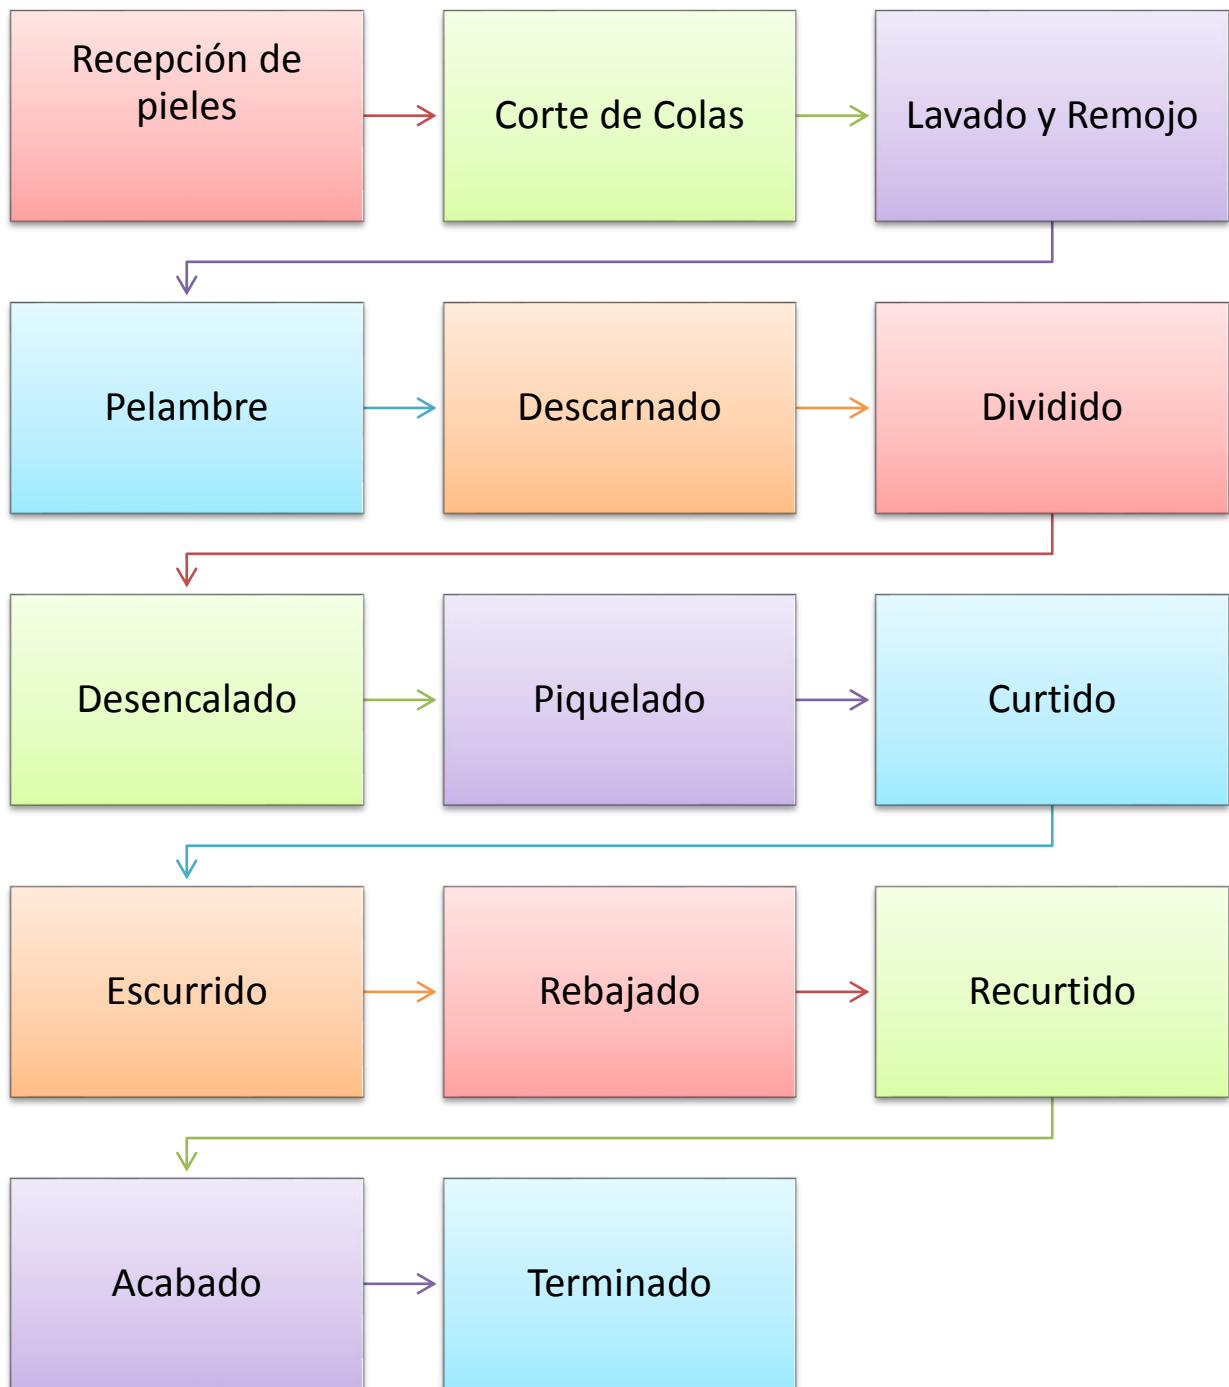
Figura 1: Proceso del cuero en una curtiembre Fuente: Esparza, E.& Gamboa,N.(2016).*Contaminación debida a la industria Curtiembre. Química*, (15),41-53

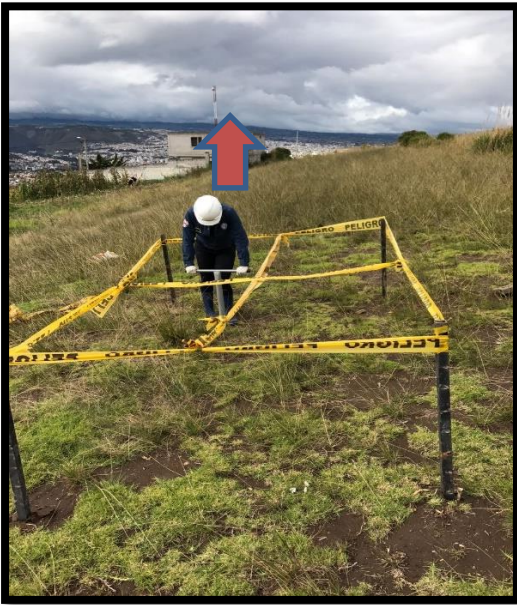
Figura 8: Cuadrícula de la toma de muestra

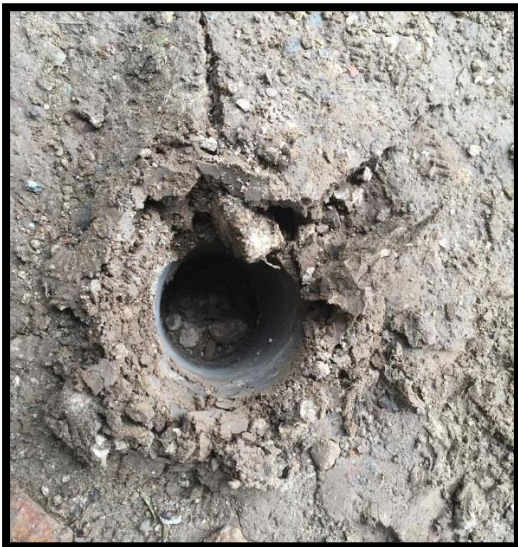
Figura 11: coloración azulada

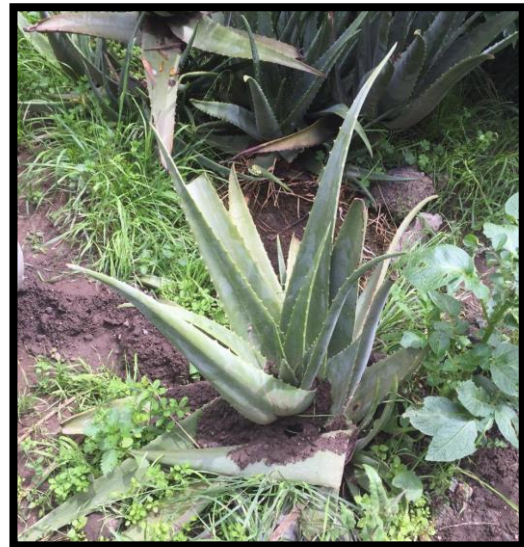
Figura 12: Cambio de coloración en la vegetación

En cuanto a la flora, es notorio el cambio en el desarrollo de las plantas, el cambio de coloración, por lo que se estima las malas condiciones del suelo que al encontrarse con exceso de cromo y en proceso de oxidación el sistema radicular de las plantas empieza a sufrir daños y causa de ello inciden al desarrollo de la planta.

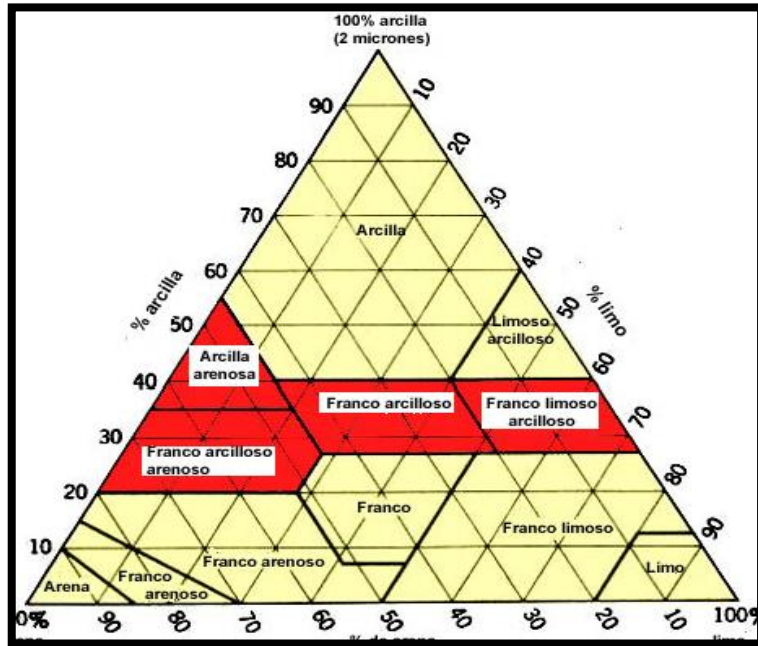
Figura 13: Tipo de textura del suelo

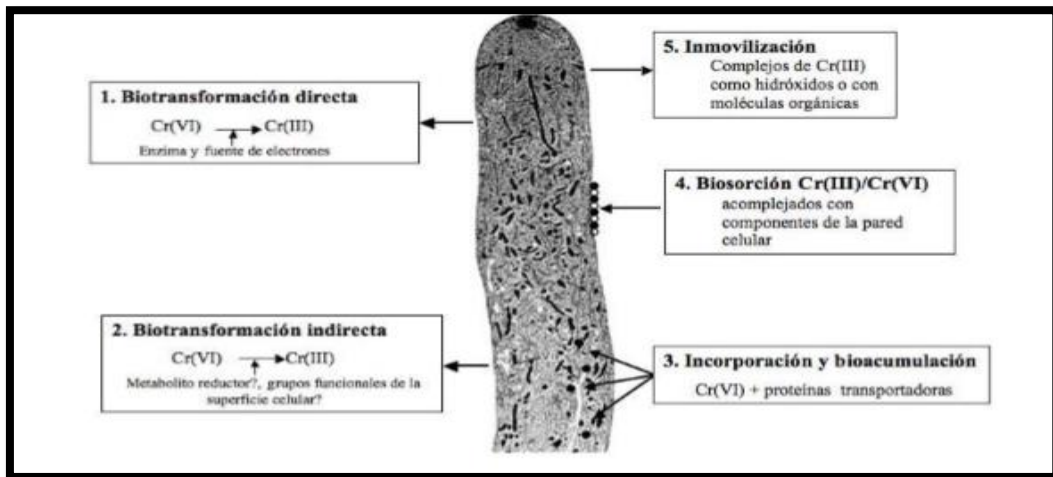
Figura 14: Comportamiento de la Célula Fungicida con la presencia de cromo
