UNIVERSIDAD TÉCNICA DE COTOPAXI

PROPUESTA TECNOLÓGICA

“ESTUDIO DE LAS INTERRUPCIONES DE SERVICIO PARA LA IMPLEMENTACIÓN DEL RECONECTADOR TRIPSAVER II EN EL ALIMENTADOR 02/04 SAN ÁNDRES EN EL TRAMO DE MEDIA TENSIÓN AÉREA DE LA EMPRESA ELÉCTRICA RIOBAMBA S.A.”

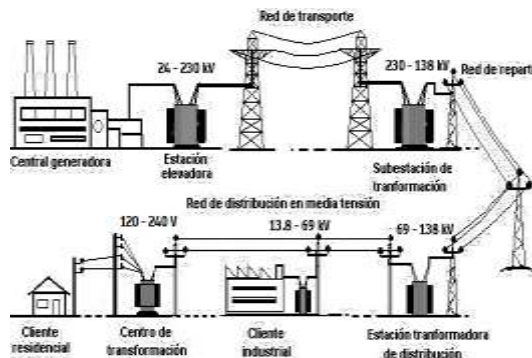
Llegando al sistema eléctrico de potencia (SEP) actual, al cual se lo define como un conjunto de instalaciones y dispositivos para generar, transmitir y distribuir energía eléctrica a los usuarios de una zona, región, ciudad o país. La función principal del SEP es suministrar a todos los usuarios con energía eléctrica a un mínimo costo posible, en la cantidad deseada y con un nivel aceptable de confiabilidad, seguridad y calidad. Los elementos que componen un SEP se muestran en la Figura 3.1 [8].

Figura 3.1 Componentes del sistema eléctrico de potencia.

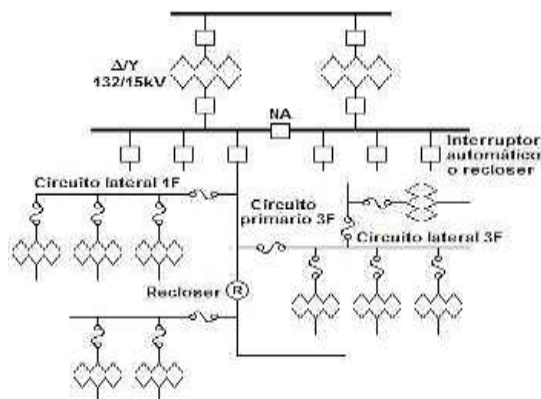
Las subestaciones eléctricas (S/E) de distribución suministra energía eléctrica a uno o más alimentadores de media voltaje (MV), donde la mayoría son radiales. El diagrama básico de un sistema eléctrico de distribución (SED) se muestra en la Figura 3.1, donde se ilustra los componentes principales de las subestaciones (S/E), muchos de los ellos son del tipo reparables. El hecho que el SED sea el elemento menos confiable dentro del SEP se debe a que las empresas de distribución a menudo tienen cientos, miles o incluso millones de componentes y clientes como se muestra en la Figura 3.2 [9].

Figura 3.2 Componentes del sistema eléctrico de distribución.

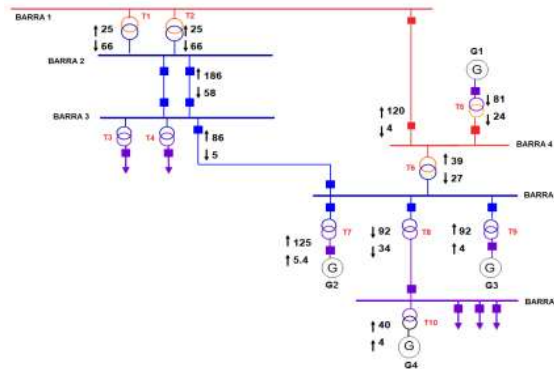
Figura 3.4 que interrumpen el flujo de corriente ante sobrecargas; relés de protección, que supervisan variables eléctricas y activan interruptores en caso de falla. La coordinación y selectividad son esenciales en estos sistemas, asegurando que solo se interrumpa la parte afectada y que la protección más cercana a la falla actúe primero, evitando cortes innecesarios y mejorando la confiabilidad del sistema [12].

Figura 3.4 Circuito básico de un sistema de protecciones.

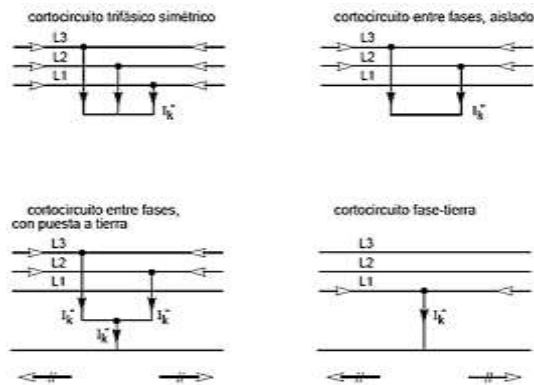
Son aquellas fallas que se localizan con facilidad, ya que generalmente implican operaciones en daños trifásicos con corrientes extremadamente altas afectando a las tres fases que a través de ellas llevan la misma corriente de falla. Pueden clasificarse en cuatro tipos como se muestra en la Figura 3.4 [14]:

Figura 3.4 Tipos de fallas simétricas.

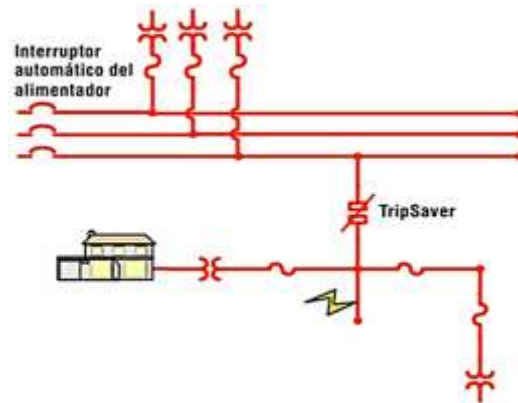
intervalo de recierre de 5 segundos y el interruptor se reinicia 5 segundos después de la caída, preparándose para la próxima operación. Su primera apertura utiliza un ciclo muy rápido, con un tiempo de despeje de entre 1.5 y 5.5 ciclos. La segunda apertura se basa en una característica de tiempo-corriente similar a una curva de fusible de velocidad "K" o "T". Esta secuencia de operación asegura una excelente coordinación con el interruptor de la subestación y con los fusibles de los transformadores aguas abajo. Para el estudio de nuestro caso debemos saber cómo trabaja el TripSaver II en una falla temporal aguas abajo, a continuación, se muestra en la siguiente Figura 3.8 [21].

Figura 3.8 TripSaver II en falla temporal.

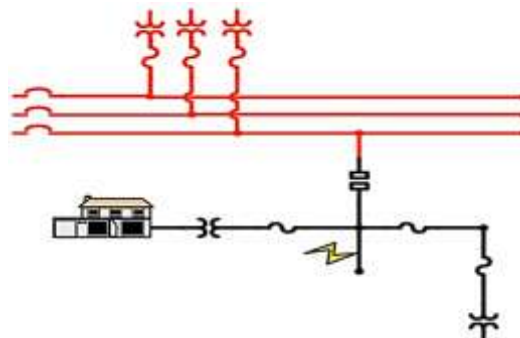
Al igual que en el caso anterior, la primera operación de apertura utiliza la curva rápida. El TripSaver II se abre, según se muestra en la Figura 3.12. Nuevamente, sólo los usuarios que son abastecidos desde el ramal experimentan una interrupción momentánea [25].

Figura 3.12 TripSaver II en interrupción momentánea.

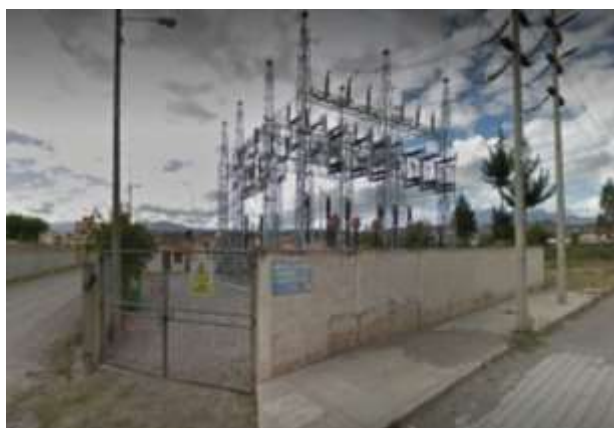
Figura 4.1 Subestación N° 4 Tapi de la EERSA.

Para este estudio se ha considerado a la subestación N° 4 Tapi ubicada en la intersección de las calles Pastaza, Bolívar y Carchi, con las coordenadas -1.642956 -78.679672 <https://maps.app.goo.gl/du3b3Y4xSQCSRrwe9> en la ciudad de Riobamba, provincia de Chimborazo, mostrada en la Figura 4.1. La misma está conformada por 4 alimentadores, con una capacidad total de 50 MVA y atiende a 28.255 clientes, resumida en la Tabla 4.1. según los datos correspondientes al periodo comprendido entre marzo de 2022 a febrero del 2023, de la Empresa Eléctrica Riobamba S.A. (EERSA).

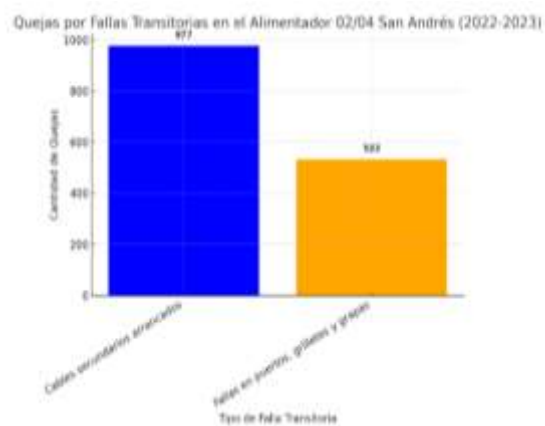
En total, las fallas transitorias en el alimentador 02/04 San Andrés representan 31,74% de las quejas registradas en el período analizado. La rápida atención a estos problemas podría contribuir significativamente a la mejora en la calidad del servicio eléctrico y a la reducción de quejas de los usuarios, optimizando la operación del sistema y minimizando costos asociados a intervenciones correctivas más complejas.

Figura 4.2 Fallas transitorias en el alimentador 02/04 San Andrés de la EERSA.

Uno de los problemas más recurrentes dentro de esta categoría son los cables secundarios arrancados, que representaron 977 quejas, equivalentes al 20,54% del total. Estas fallas suelen ser causadas por factores climáticos, intervenciones externas o esfuerzos mecánicos, lo que provoca desconexiones momentáneas en el suministro eléctrico. Sin embargo, en muchos casos, el servicio puede restablecerse de manera rápida mediante la reinstalación o reconexión de los cables sin que sea necesario un reemplazo mayor.

Otro tipo de falla transitoria identificada corresponde a las fallas en puertos, grilletes y grapas en las cajas de paso de media tensión, las cuales generaron 533 quejas, equivalentes al 11,20%. Estas fallas pueden afectar la continuidad del suministro eléctrico debido a conexiones deficientes o flojas que provocan interrupciones momentáneas. En la mayoría de los casos, este tipo de problema puede resolverse mediante ajustes o reposicionamientos de los componentes sin requerir una intervención mayor.
