UNIVERSIDAD TÉCNICA DE COTOPAXI

PROYECTO DE INVESTIGACIÓN

**“IMPLEMENTACIÓN DE UNA CÁMARA TÉRMICA PARA EL ANÁLISIS
PREDICTIVO EN CIRCUITOS ELÉCTRICOS”**

FEBRERO-2023

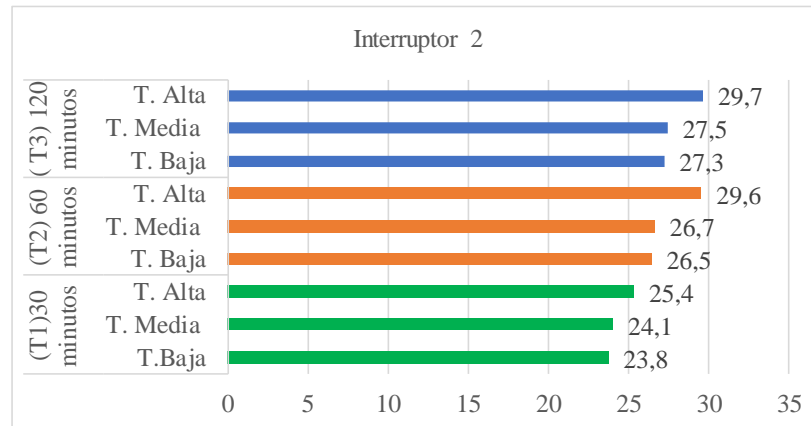
Figura 34. Análisis realizados en tiempos distintos al Interruptor 2

Descripción: La toma del primer termograma del interruptor 2 luego de haber transcurrido 30 minutos refleja que existe una temperatura baja de 23,8°C; media de 24,1°C; y alta de 25,4°C. El segundo termograma luego de haber transcurrido 60 minutos nos indica una temperatura baja 26,5°C; media 26,7°C; y alta de 29,6°C. El tercer termograma luego de haber transcurrido 120 minutos arroja una temperatura baja de 27,3°C; media 27,5°C; y alta 29,7°C.

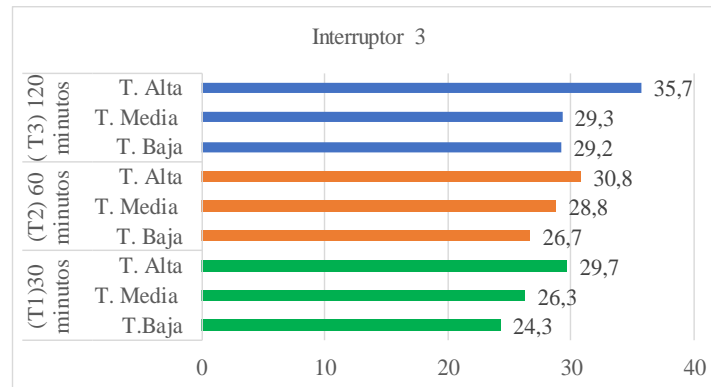
Figura 35. Análisis realizados en tiempos distintos al Interruptor 3

Descripción: La toma del primer termograma del interruptor 3 luego de haber transcurrido 30 minutos refleja que existe una temperatura baja de 24,3°C; media de 26,3°C; y alta de 29,7°C. El segundo termograma luego de haber transcurrido 60 minutos nos indica una temperatura baja 26,7°C; media 28,8°C; y alta de 30,8°C. El tercer termograma luego de haber transcurrido 120 minutos arrojo una temperatura baja de 29,2°C; media 29,3°C; y alta 35,7°C.

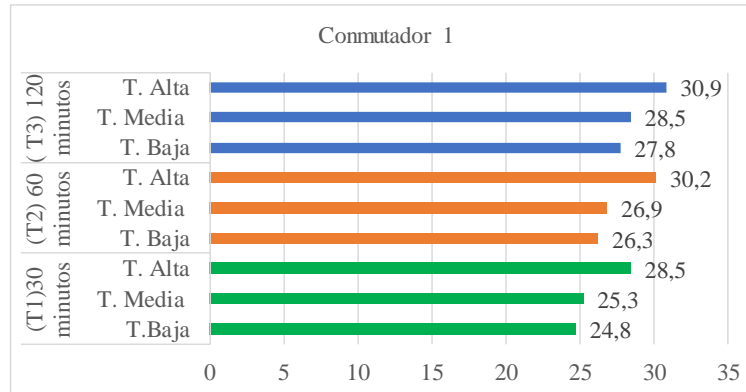
Figura 36. Análisis realizados en tiempos distintos al Conmutador 1

Descripción: La toma del primer termograma del conmutador 1 luego de haber transcurrido 30 minutos refleja que existe una temperatura baja de 24,8°C; media de 25,3°C; y alta de 28,5°C. El segundo termograma luego de haber transcurrido 60 minutos nos indica una temperatura baja 26,3°C; media 26,9°C; y alta de 30,2°C. El tercer termograma luego de haber transcurrido 120 minutos arrojo una temperatura baja de 27,8°C; media 28,5°C; y alta 30,9°C.

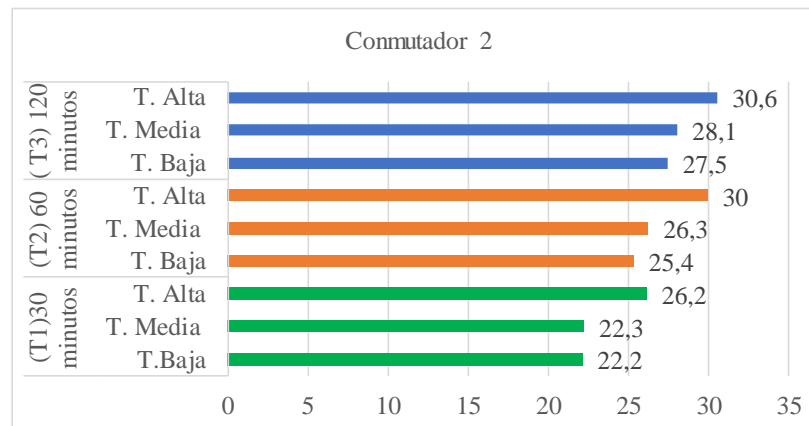
Figura 37. Análisis realizados en tiempos distintos al Conmutador 2

Descripción: La toma del primer termograma del conmutador 2 luego de haber transcurrido 30 minutos refleja que existe una temperatura baja de 22,2°C; media de 22,3°C; y alta de 26,2°C. El segundo termograma luego de haber transcurrido 60 minutos nos indica una temperatura baja 25,4°C; media 26,3°C; y alta de 30°C. El tercer termograma luego de haber transcurrido 120 minutos arrojó una temperatura baja de 27,5°C; media 28,1°C; y alta 30,6°C.

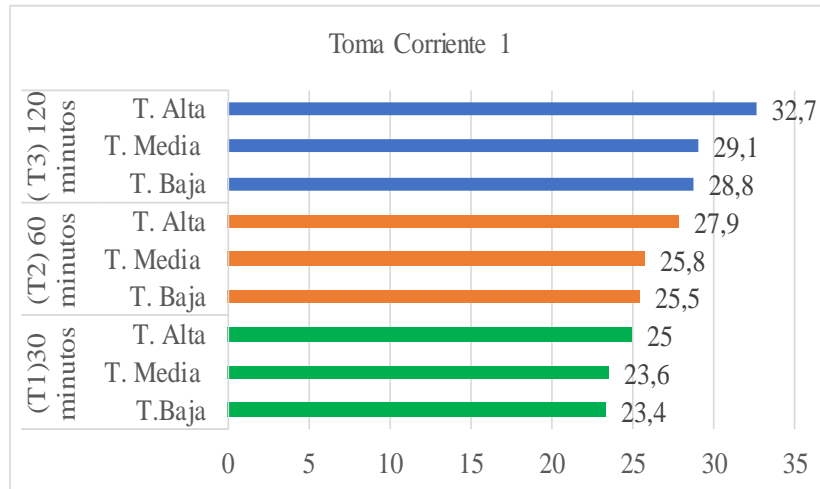
Figura 38. Análisis realizados en tiempos distintos al Toma corriente 1

Descripción: La toma del primer termograma del Toma Corriente 1 luego de haber transcurrido 30 minutos refleja que existe una temperatura baja de 23,4°C; media de 23,6°C; y alta de 25°C. El segundo termograma luego de haber transcurrido 60 minutos nos indica una temperatura baja 25,5°C; media 25,8°C; y alta de 27,9°C. El tercer termograma luego de haber transcurrido 120 minutos arroja una temperatura baja de 28,8°C; media 29,1°C; y alta 32,7°C.

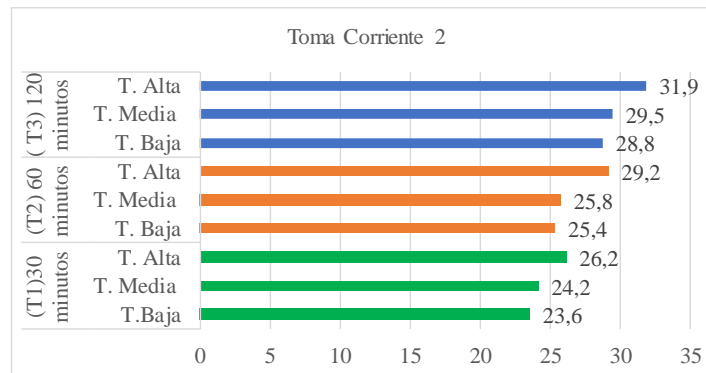
Figura 39. Análisis realizados en tiempos distintos al Toma corriente 2

Descripción: La toma del primer termograma del Toma Corriente 2 luego de haber transcurrido 30 minutos refleja que existe una temperatura baja de 23,6°C; media de 24,2°C; y alta de 26,2°C. El segundo termograma luego de haber transcurrido 60 minutos nos indica una temperatura baja 25,4°C; media 25,8°C; y alta de 29,2°C. El tercer termograma luego de haber transcurrido 120 minutos arrojo una temperatura baja de 28,8°C; media 29,5°C; y alta 31,9°C.

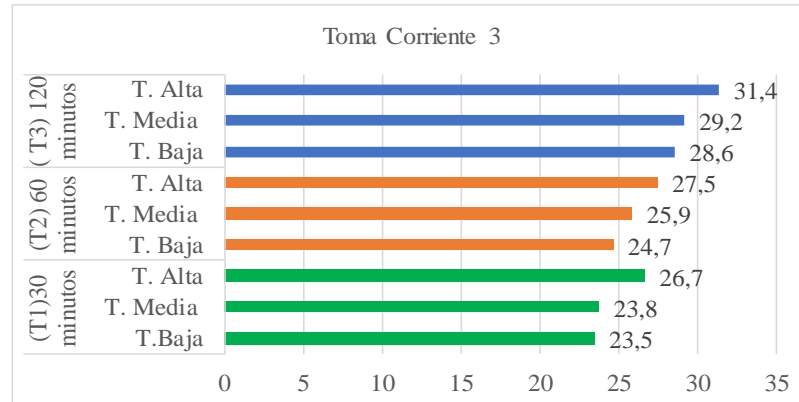
Figura 40. Análisis realizados en tiempos distintos al Toma corriente 3

Descripción: La toma del primer termograma del Toma Corriente 3 luego de haber transcurrido 30 minutos refleja que existe una temperatura baja de 23,5°C; media de 23,8°C; y alta de 26,7°C. El segundo termograma luego de haber transcurrido 60 minutos nos indica una temperatura baja 24,7°C; media 25,9°C; y alta de 27,5°C. El tercer termograma luego de haber transcurrido 120 minutos arroja una temperatura baja de 28,6°C; media 29,2°C; y alta 31,4°C.

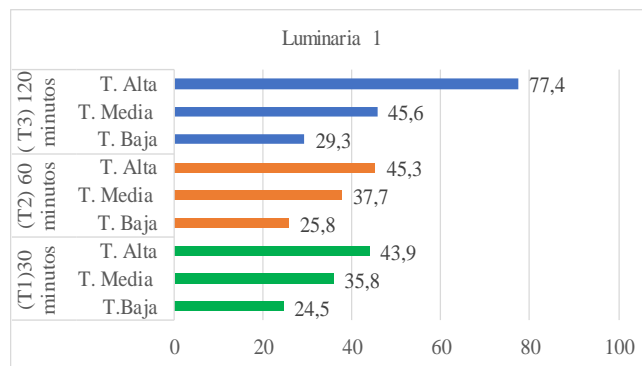
Figura 41. Análisis realizados en tiempos distintos a la luminaria 1

Descripción: La toma del primer termograma de la luminaria 1 luego de haber transcurrido 30 minutos refleja que existe una temperatura baja de 24,5°C; media de 35,8°C; y alta de 43,9°C. El segundo termograma luego de haber transcurrido 60 minutos nos indica una temperatura baja 25,8°C; media 37,7°C; y alta de 45,3°C. El tercer termograma luego de haber transcurrido 120 minutos arrojo una temperatura baja de 29,3°C; media 45,6°C; y alta 77,4°C.

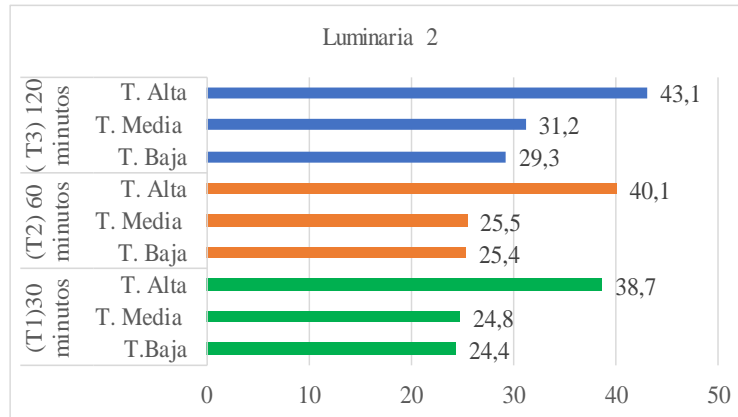
Figura 42. Análisis realizados en tiempos distintos a la luminaria 2

Descripción: La toma del primer termograma de la luminaria 2 luego de haber transcurrido 30 minutos refleja que existe una temperatura baja de 24,4°C; media de 24,8°C; y alta de 38,7°C. El segundo termograma luego de haber transcurrido 60 minutos nos indica una temperatura baja 25,4°C; media 25,5°C; y alta de 40,1°C. El tercer termograma luego de haber transcurrido 120 minutos arrojo una temperatura baja de 29,3°C; media 31,2°C; y alta 43,1°C.

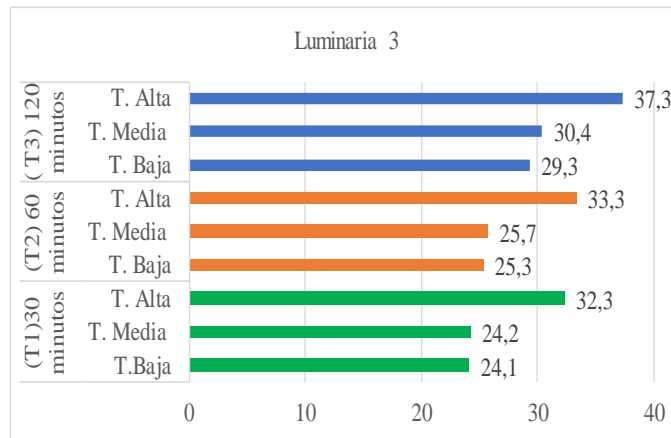
Figura 43. Análisis realizados en tiempos distintos a la luminaria 3

Descripción: La toma del primer termograma de la luminaria 3 luego de haber transcurrido 30 minutos refleja que existe una temperatura baja de 24,1°C; media de 24,2°C; y alta de 32,3°C. El segundo termograma luego de haber transcurrido 60 minutos nos indica una temperatura baja 25,3°C; media 25,7°C; y alta de 33,3°C. El tercer termograma luego de haber transcurrido 120 minutos arrojo una temperatura baja de 29,3°C; media 30,4°C; y alta 37,3°C.

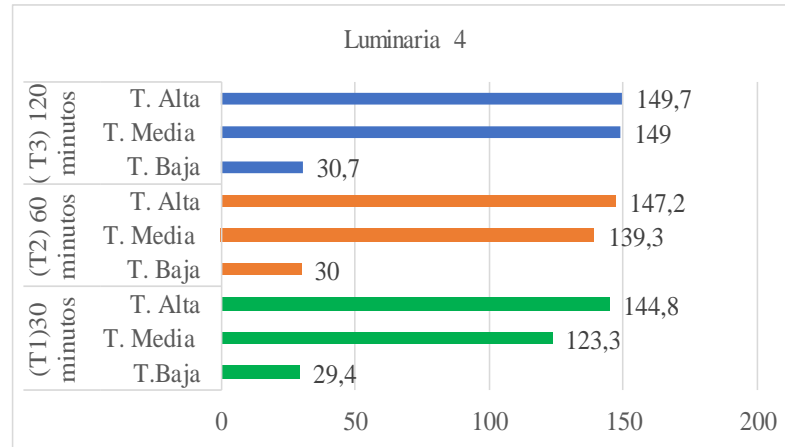
Figura 44. Análisis realizados en tiempos distintos a la luminaria 4 incandescente

Descripción: La toma del primer termograma de la luminaria 4 luego de haber transcurrido 30 minutos refleja que existe una temperatura baja de 29,4°C; media de 123,3°C; y alta de 144,8°C. El segundo termograma luego de haber transcurrido 60 minutos nos indica una temperatura baja 30°C; media 139,3°C; y alta de 147,2°C. El tercer termograma luego de haber transcurrido 120 minutos arrojo una temperatura baja de 30,7°C; media 149°C; y alta 149,7°C.

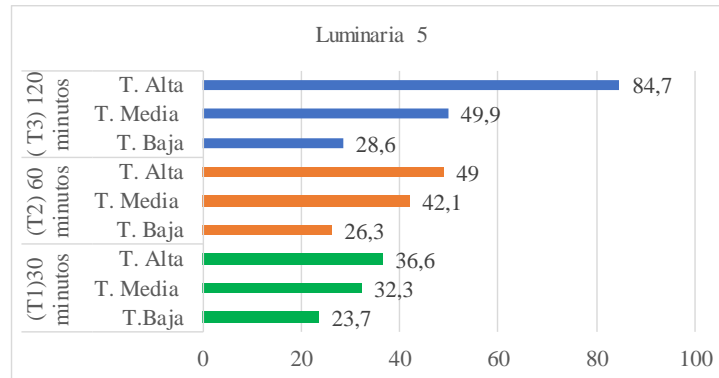
Figura 45. Análisis realizados en tiempos distintos a la luminaria 5

Descripción: La toma del primer termograma de la luminaria 5 luego de haber transcurrido 30 minutos refleja que existe una temperatura baja de 23,7°C; media de 32,3°C; y alta de 36,6°C. El segundo termograma luego de haber transcurrido 60 minutos nos indica una temperatura baja 26,3°C; media 42,1°C; y alta de 49°C. El tercer termograma luego de haber transcurrido 120 minutos arrojo una temperatura baja de 28,6°C; media 49,9°C; y alta 84,7°C.

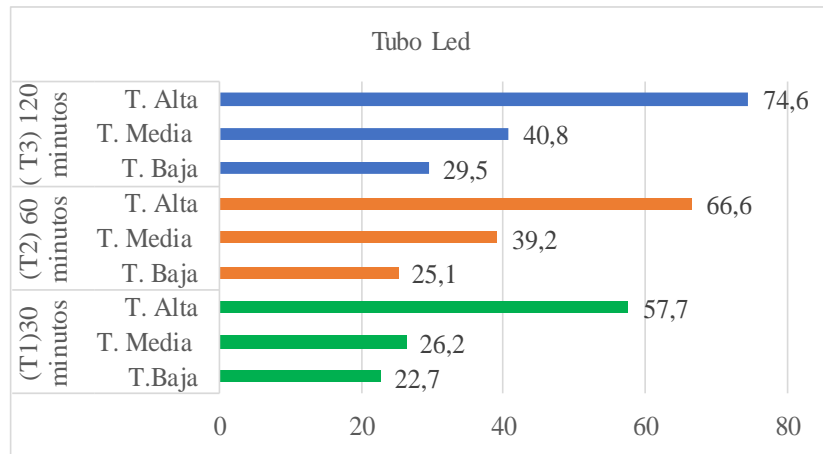
Figura 46. Análisis realizados en tiempos distintos al Tubo led

Descripción: La toma del primer termograma de Tubo Led luego de haber transcurrido 30 minutos refleja que existe una temperatura baja de 22,7°C; media de 26,2°C; y alta de 57,7°C. El segundo termograma luego de haber transcurrido 60 minutos nos indica una temperatura baja 25,1,3°C; media 39,2°C; y alta de 66,6°C. El tercer termograma luego de haber transcurrido 120 minutos arrojo una temperatura baja de 29,5°C; media 40,8°C; y alta 74,6°C.

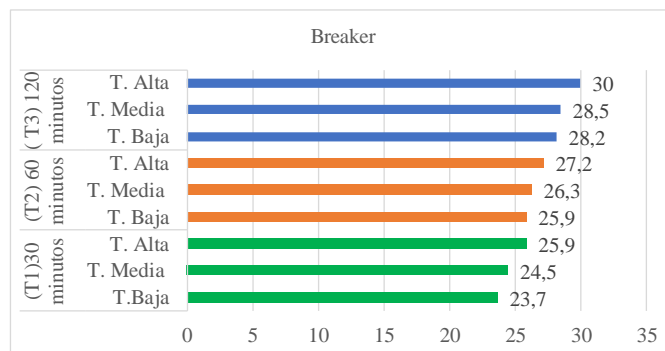
Figura 47. Análisis realizados en tiempos distintos al Breker 1

Descripción: La toma del primer termograma el elemento Breker, luego de haber transcurrido 30 minutos refleja que existe una temperatura baja de 23,7°C; media de 24,5°C; y alta de 25,9°C. El segundo termograma luego de haber transcurrido 60 minutos nos indica una temperatura baja 25,9°C; media 26,3°C; y alta de 27,2°C. El tercer termograma luego de haber transcurrido 120 minutos arroja una temperatura baja de 28,2°C; media 28,5°C; y alta 30°C.

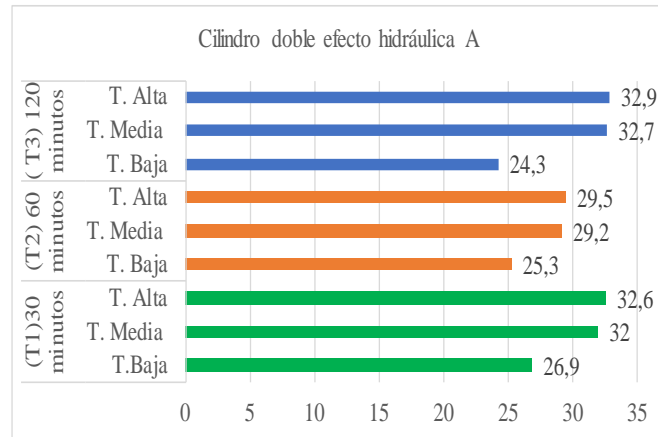
Figura 50. Análisis realizados en tiempos distintos al Cilindro de doble efecto hidráulico A

Descripción: El termograma del elemento cilindro de doble efecto hidráulica A luego de haber transcurrido 30 minutos refleja que existe una temperatura baja de 26,9°C; media de 32°C; y alta de 32.6°C. El segundo termograma luego de haber transcurrido 60 minutos nos indica una temperatura baja 25,3 °C; media 29,2°C; y alta de 29,5°C. El tercer termograma luego de haber transcurrido 120 minutos arroja una temperatura baja de 24,3°C; media 32,7°C; y alta 32,9°C.

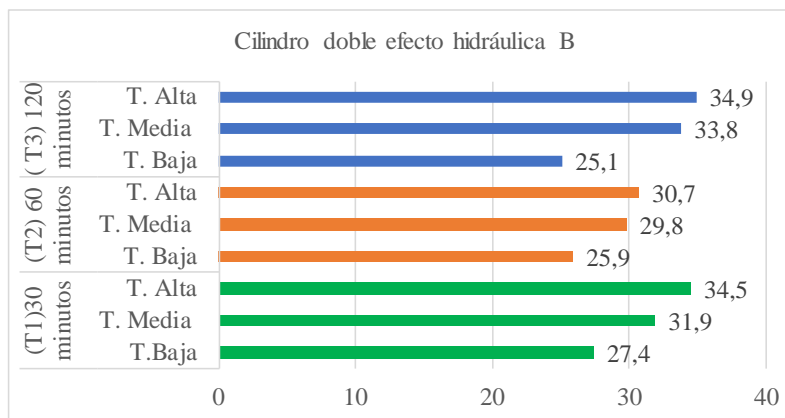
Figura 51. Análisis realizados en tiempos distintos al Cilindro de doble efecto hidráulico B

Descripción: El termograma del elemento cilindro de doble efecto hidráulica B luego de haber transcurrido 30 minutos refleja que existe una temperatura baja de 27,4°C; media de 31,9°C; y alta de 34,5°C. El segundo termograma luego de haber transcurrido 60 minutos nos indica una temperatura baja 25,9 °C; media 29,8°C; y alta de 30,7°C. El tercer termograma luego de haber transcurrido 120 minutos arrojó una temperatura baja de 25,1°C; media 33,8°C; y alta 34,9°C.

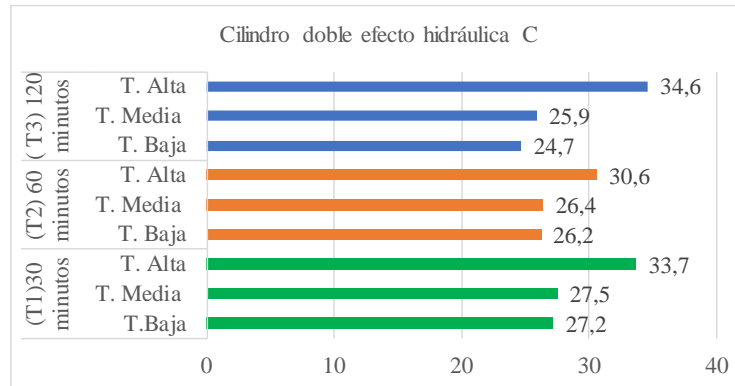
Figura 52. Análisis realizados en tiempos distintos al Cilindro de doble efecto hidráulico C

Descripción: El termograma del elemento cilindro de doble efecto hidráulica C luego de haber transcurrido 30 minutos refleja que existe una temperatura baja de 27,2°C; media de 27,5°C; y alta de 33,7°C. El segundo termograma luego de haber transcurrido 60 minutos nos indica una temperatura baja 26,2 °C; media 26,4°C; y alta de 30,6°C. El tercer termograma luego de haber transcurrido 120 minutos arrojo una temperatura baja de 24,7°C; media 25,9°C; y alta 34,6°C.

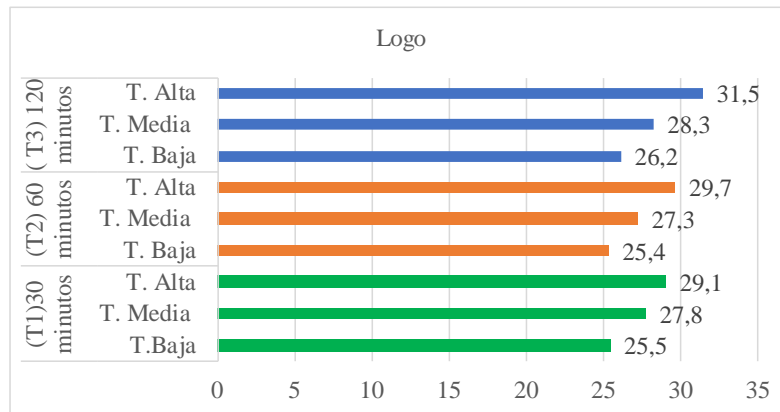
Figura 53. Análisis realizados en tiempos distintos al Logo

Descripción: El termograma del elemento Logo 8, luego de haber transcurrido 30 minutos refleja que existe una temperatura baja de 25,5°C; media de 27,8°C; y alta de 29,1°C. El segundo termograma luego de haber transcurrido 60 minutos nos indica una temperatura baja 25,4 °C; media 27,3°C; y alta de 29,7°C. El tercer termograma luego de haber transcurrido 120 minutos arrojó una temperatura baja de 26,2°C; media 28,3°C; y alta 31,5°C.

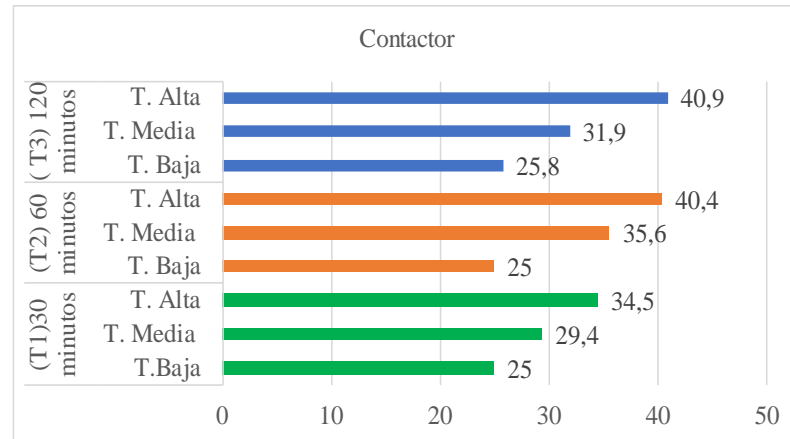
Figura 54. Análisis realizados en tiempos distintos al contactor

Descripción: El termograma del elemento Contactor, luego de haber transcurrido 30 minutos refleja que existe una temperatura baja de 25°C; media de 29,4°C; y alta de 34,5°C. El segundo termograma luego de haber transcurrido 60 minutos nos indica una temperatura baja 25°C; media 35,6°C; y alta de 40,4°C. El tercer termograma luego de haber transcurrido 120 minutos arrojó una temperatura baja de 25,8°C; media 31,9°C; y alta 40,9°C.

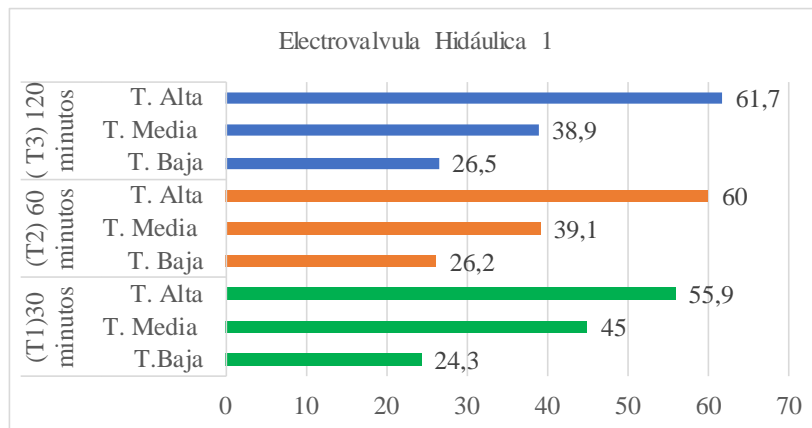
Figura 55. Análisis realizados en tiempos distintos a la Electroválvula Hidráulica 1

Descripción: El termograma del elemento electroválvula hidráulica 1, luego de haber transcurrido 30 minutos refleja que existe una temperatura baja de 24,3°C; media de 45°C; y alta de 55,9°C. El segundo termograma luego de haber transcurrido 60 minutos nos indica una temperatura baja 26,2 °C; media 39,1°C; y alta de 60°C. El tercer termograma luego de haber transcurrido 120 minutos arrojó una temperatura baja de 26,5°C; media 38,9°C; y alta 61,7°C.

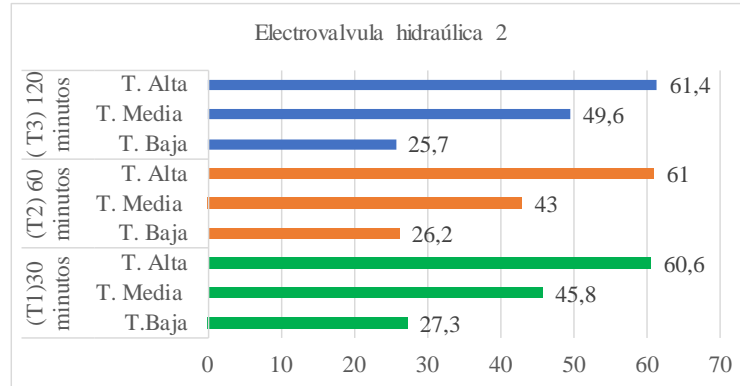
Figura 56. Análisis realizados en tiempos distintos a la Electroválvula Hidráulica 2

Descripción: El termograma del elemento electroválvula hidráulica 2, luego de haber transcurrido 30 minutos refleja que existe una temperatura baja de 27,3°C; media de 45,8°C; y alta de 60,6°C. El segundo termograma luego de haber transcurrido 60 minutos nos indica una temperatura baja 26,2 °C; media 43°C; y alta de 61°C. El tercer termograma luego de haber transcurrido 120 minutos arrojo una temperatura baja de 25,7°C; media 49,6°C; y alta 61,4°C.

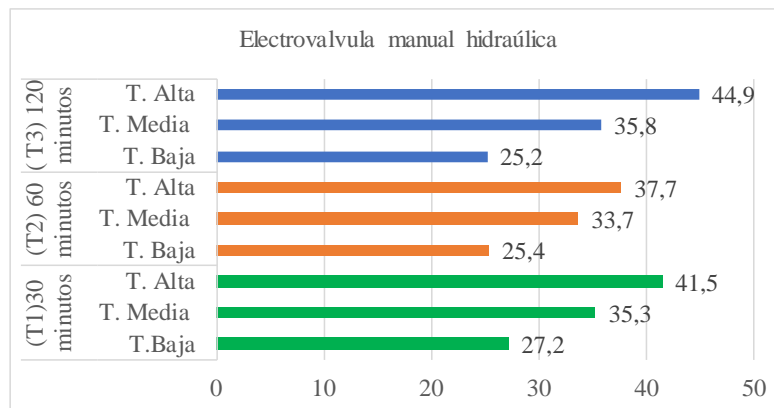
Figura 57. Análisis realizados en tiempos distintos a la Válvula Manual Hidráulica

Descripción: El termograma del elemento: electroválvula manual hidráulica, luego de haber transcurrido 30 minutos refleja que existe una temperatura baja de 27,2°C; media de 35,3°C; y alta de 41,5,6°C. El segundo termograma luego de haber transcurrido 60 minutos nos indica una temperatura baja 25,4 °C; media 33,3°C; y alta de 37,7°C. El tercer termograma luego de haber transcurrido 120 minutos arrojo una temperatura baja de 25,2°C; media 35,8°C; y alta 44,9°C.

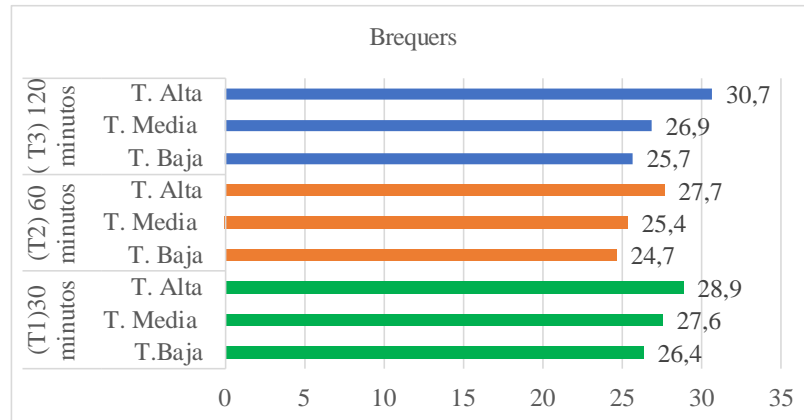
Figura 58. Análisis realizados en tiempos distintos a los Brekers

Descripción: El termograma del elemento Brekers luego de haber transcurrido 30 minutos refleja que existe una temperatura baja de 26,4°C; media de 27,6°C; y alta de 28,9°C. El segundo termograma luego de haber transcurrido 60 minutos nos indica una temperatura baja 24,7 °C; media 25,4°C; y alta de 27,7°C. El tercer termograma luego de haber transcurrido 120 minutos arrojó una temperatura baja de 25,7°C; media 26,9°C; y alta 30,7°C.

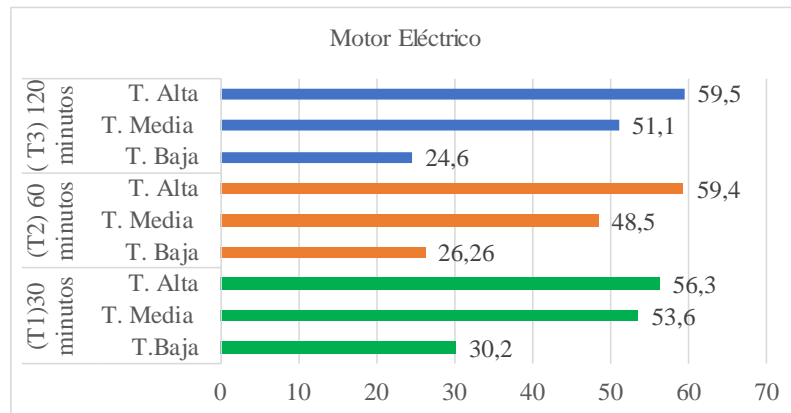
Figura 59. Análisis realizados en tiempos distintos al Motor Eléctrico

Descripción: El termograma del elemento Motor Eléctrico luego de haber transcurrido 30 minutos refleja que existe una temperatura baja de 30,2°C; media de 53,6°C; y alta de 56,3°C. El segundo termograma luego de haber transcurrido 60 minutos nos indica una temperatura baja 26,26 °C; media 48,5°C; y alta de 59,4°C. El tercer termograma luego de haber transcurrido 120 minutos arrojo una temperatura baja de 24,6°C; media 51,1°C; y alta 59,45°C.

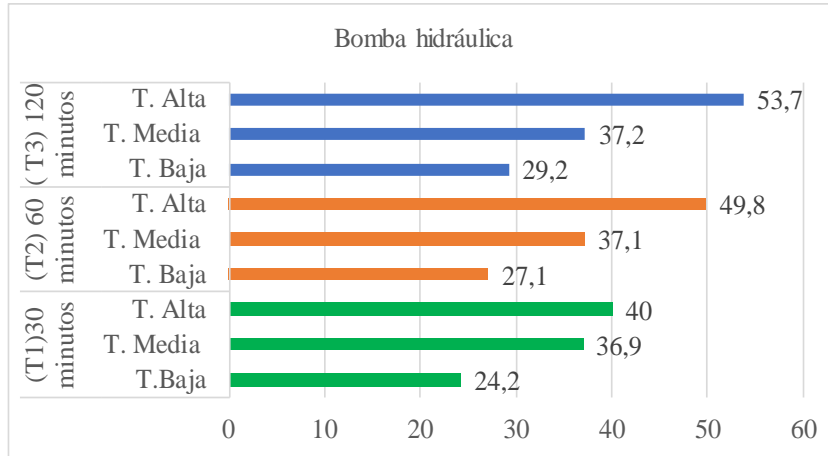
Figura 60. Análisis realizados en tiempos distintos a la Bomba hidráulica

Descripción: El termograma del elemento Bomba hidráulica luego de haber transcurrido 30 minutos refleja que existe una temperatura baja de 24,2°C; media de 36,9°C; y alta de 40°C. El segundo termograma luego de haber transcurrido 60 minutos nos indica una temperatura baja 27,1°C; media 37,1°C; y alta de 49,8°C. El tercer termograma luego de haber transcurrido 120 minutos arrojo una temperatura baja de 29,2°C; media 37,2°C; y alta 40°C.

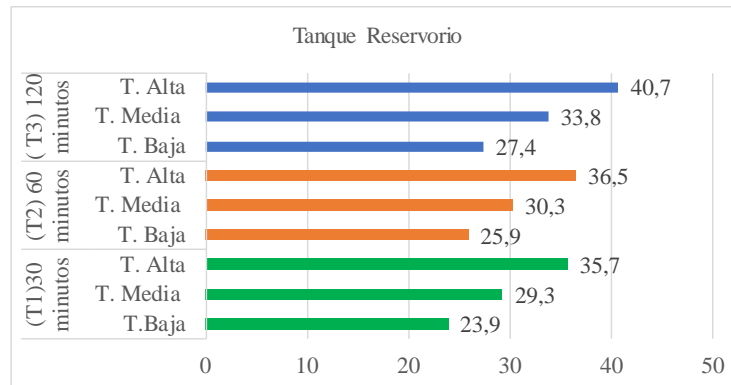
Figura 61. Análisis realizados en tiempos distintos al Tanque Reservorio

Descripción: El termograma del elemento Tanque Reservorio luego de haber transcurrido 30 minutos refleja que existe una temperatura baja de 27,4°C; media de 33,8°C; y alta de 40,7°C. El segundo termograma luego de haber transcurrido 60 minutos nos indica una temperatura baja 25,9°C; media 30,3°C; y alta de 36,5°C. El tercer termograma luego de haber transcurrido 120 minutos arrojo una temperatura baja de 23,9°C; media 29,3°C; y alta 35,7°C.

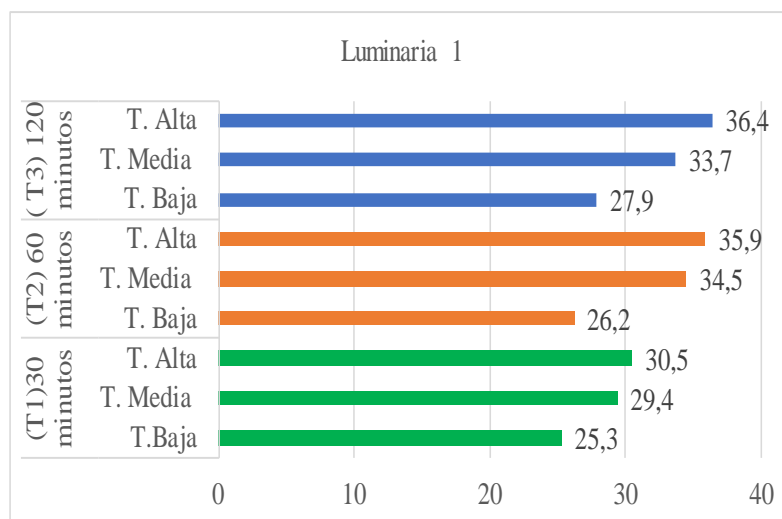
Figura 64. Análisis realizados en tiempos distintos a la Luminaria 1

Descripción: El termograma del elemento Luminaria 1 luego de haber transcurrido 30 minutos refleja que existe una temperatura baja de 27,9°C; media de 33,7°C; y alta de 36,4°C. El segundo termograma luego de haber transcurrido 60 minutos nos indica una temperatura baja 25,3 °C; media 29,4°C; y alta de 30,5°C. El tercer termograma luego de haber transcurrido 120 minutos arroja una temperatura baja de 26,2°C; media 34,5°C; y alta 35,9°C.

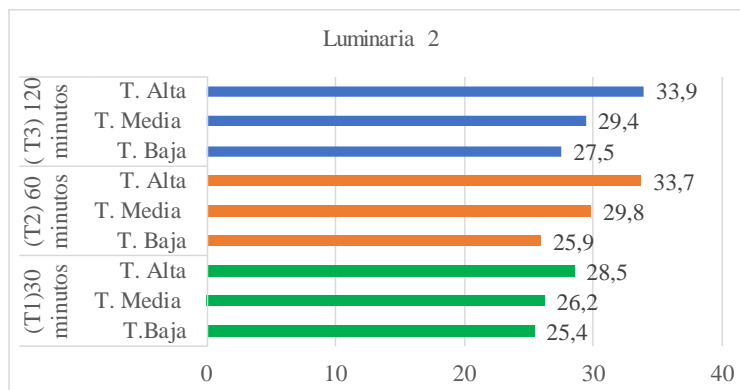
Figura 65. Análisis realizados en tiempos distintos a la Luminaria 2

Descripción: El termograma del elemento Luminaria 2 luego de haber transcurrido 30 minutos refleja que existe una temperatura baja de $25,4^{\circ}\text{C}$; media de $26,2^{\circ}\text{C}$; y alta de $28,5^{\circ}\text{C}$. El segundo termograma luego de haber transcurrido 60 minutos nos indica una temperatura baja $25,9^{\circ}\text{C}$; media $29,8^{\circ}\text{C}$; y alta de $33,7^{\circ}\text{C}$. El tercer termograma luego de haber transcurrido 120 minutos arroja una temperatura baja de $27,5^{\circ}\text{C}$; media $29,4^{\circ}\text{C}$; y alta $33,9^{\circ}\text{C}$.

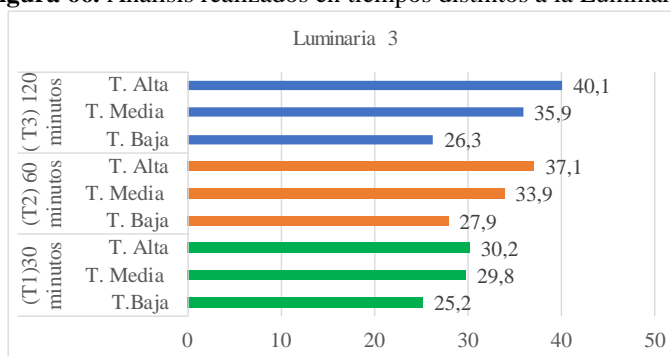
Figura 66. Análisis realizados en tiempos distintos a la Luminaria 3

Descripción: El termograma del elemento Luminaria 3 luego de haber transcurrido 30 minutos refleja que existe una temperatura baja de 25,2°C; media de 29,8°C; y alta de 30,2°C. El segundo termograma luego de haber transcurrido 60 minutos nos indica una temperatura baja 27,9 °C; media 33,9°C; y alta de 37,1°C. El tercer termograma luego de haber transcurrido 120 minutos arroja una temperatura baja de 26,3°C; media 35,9°C; y alta 40,1°C.

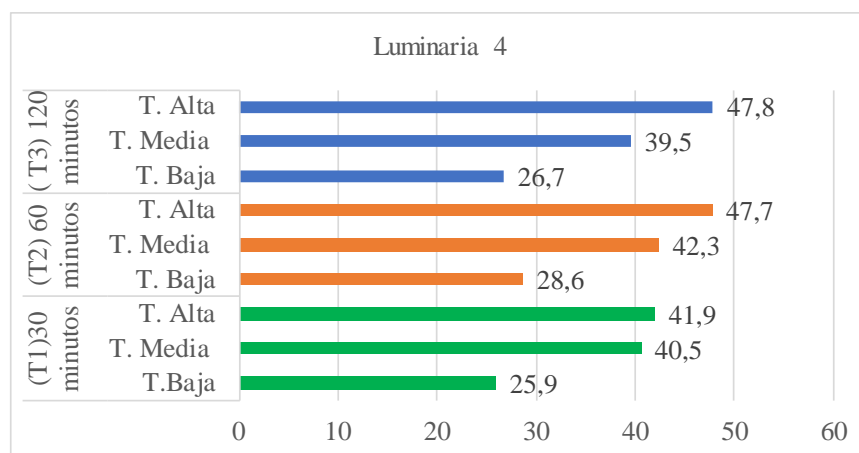
Figura 67. Análisis realizados en tiempos distintos a la Luminaria 4

Descripción: El termograma del elemento Luminaria 4 luego de haber transcurrido 30 minutos refleja que existe una temperatura baja de 25,9°C; media de 40,5°C; y alta de 41,9°C. El segundo termograma luego de haber transcurrido 60 minutos nos indica una temperatura baja 28,6 °C; media 42,3°C; y alta de 47,7°C. El tercer termograma luego de haber transcurrido 120 minutos arrojó una temperatura baja de 26,7°C; media 39,5°C; y alta 47,8°C.

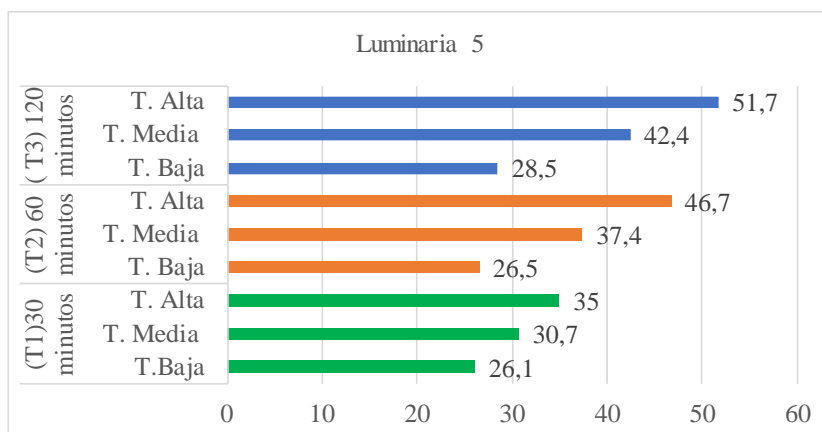
Figura 68. Análisis realizados en tiempos distintos a la Luminaria 5

Descripción: El termograma del elemento Luminaria 5 luego de haber transcurrido 30 minutos refleja que existe una temperatura baja de 26,1°C; media de 30,7°C; y alta de 35°C. El segundo termograma luego de haber transcurrido 60 minutos nos indica una temperatura baja 26,5 °C; media 37,4°C; y alta de 46,7°C. El tercer termograma luego de haber transcurrido 120 minutos arrojó una temperatura baja de 28,5°C; media 42,4°C; y alta 51,7°C.

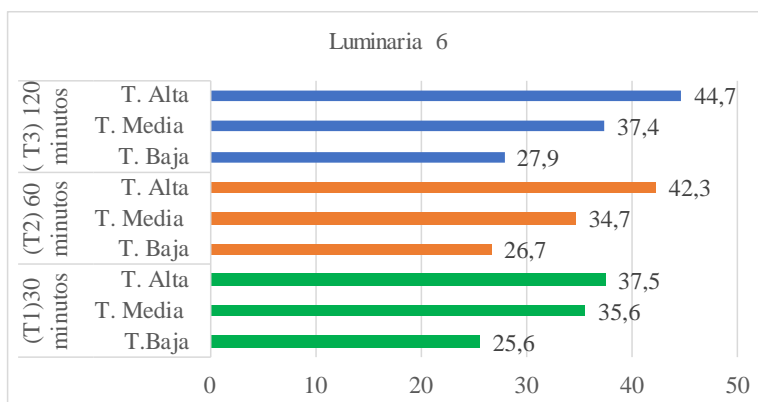
Figura 69. Análisis realizados en tiempos distintos a la Luminaria 6

Descripción: El termograma del elemento Luminaria 6 luego de haber transcurrido 30 minutos refleja que existe una temperatura baja de 25,6°C; media de 35,6°C; y alta de 37,5°C. El segundo termograma luego de haber transcurrido 60 minutos nos indica una temperatura baja 26,7 °C; media 34,7°C; y alta de 42,3°C. El tercer termograma luego de haber transcurrido 120 minutos arrojó una temperatura baja de 27,9°C; media 37,4°C; y alta 44,7°C.

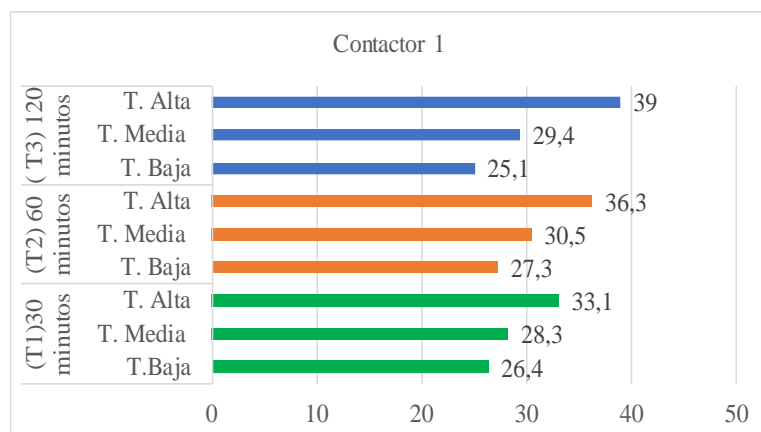
Figura 70. Análisis realizados en tiempos distintos al Contactor 1

Descripción: El termograma del elemento Contactor 1 luego de haber transcurrido 30 minutos refleja que existe una temperatura baja de 26,4°C; media de 28,3°C; y alta de 33,1°C. El segundo termograma luego de haber transcurrido 60 minutos nos indica una temperatura baja 27,3 °C; media 30,5°C; y alta de 36,3°C. El tercer termograma luego de haber transcurrido 120 minutos arrojó una temperatura baja de 25,1°C; media 29,4°C; y alta 39°C.

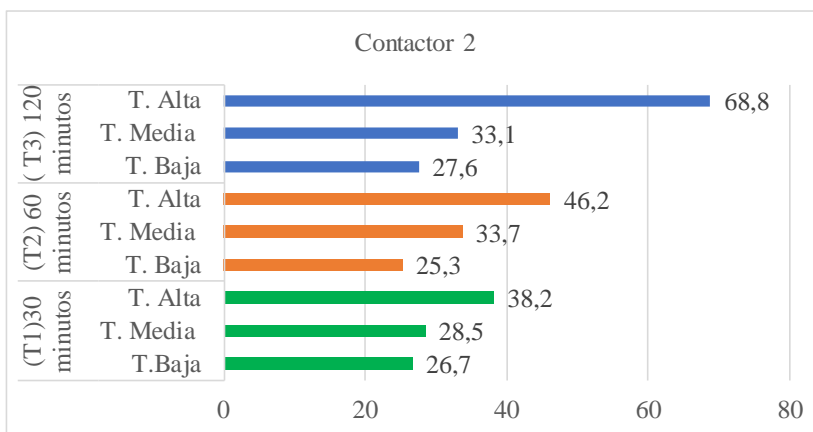
Figura 71. Análisis realizados en tiempos distintos al Contactor 2

Descripción: El termograma del elemento Contactor 2 luego de haber transcurrido 30 minutos refleja que existe una temperatura baja de 26,7°C; media de 28,5°C; y alta de 38,2°C. El segundo termograma luego de haber transcurrido 60 minutos nos indica una temperatura baja 25,3°C; media 33,7°C; y alta de 46,2°C. El tercer termograma luego de haber transcurrido 120 minutos arrojo una temperatura baja de 27,6°C; media 33,1°C; y alta 68,8°C.

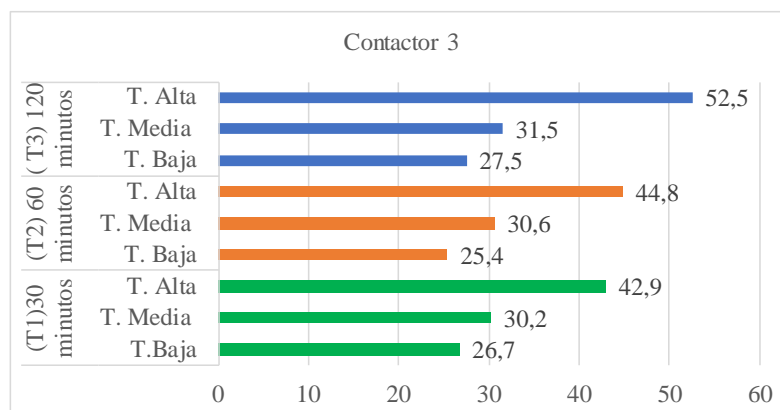
Figura 72. Análisis realizados en tiempos distintos al Contactor 3

Descripción: El termograma del elemento Contactor 3 luego de haber transcurrido 30 minutos refleja que existe una temperatura baja de 26,7°C; media de 30,2°C; y alta de 42,9°C. El segundo termograma luego de haber transcurrido 60 minutos nos indica una temperatura baja 25,4°C; media 30,6°C; y alta de 44,8°C. El tercer termograma luego de haber transcurrido 120 minutos arrojo una temperatura baja de 27,5°C; media 31,5°C; y alta 52,5°C.

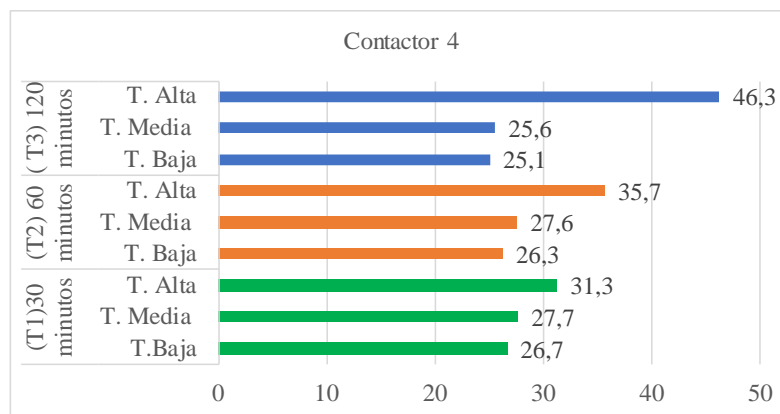
Figura 73. Análisis realizados en tiempos distintos al Contactor 4

Descripción: El termograma del elemento Contactor 4 luego de haber transcurrido 30 minutos refleja que existe una temperatura baja de 26,7°C; media de 27,7°C; y alta de 31,3°C. El segundo termograma luego de haber transcurrido 60 minutos nos indica una temperatura baja 26,3°C; media 27,6°C; y alta de 35,7°C. El tercer termograma luego de haber transcurrido 120 minutos arrojó una temperatura baja de 25,1°C; media 25,6°C; y alta 46,3°C.

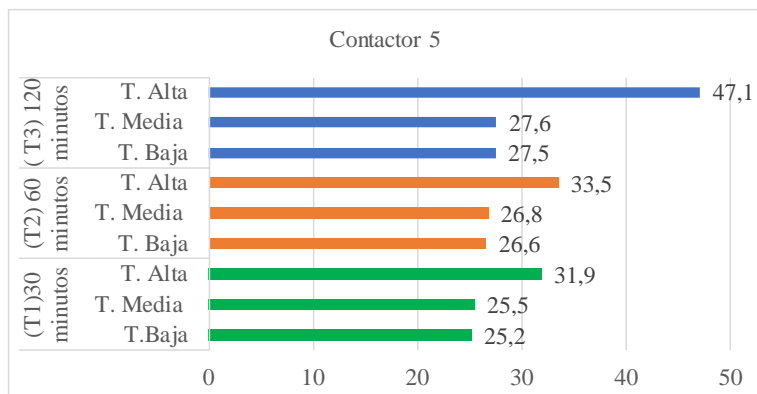
Figura 74. Análisis realizados en tiempos distintos al Contactor 5

Descripción: El termograma del elemento Contactor 5 luego de haber transcurrido 30 minutos refleja que existe una temperatura baja de 25,2°C; media de 25,5°C; y alta de 31,9°C. El segundo termograma luego de haber transcurrido 60 minutos nos indica una temperatura baja 26,6°C; media 26,8°C; y alta de 33,5°C. El tercer termograma luego de haber transcurrido 120 minutos arrojo una temperatura baja de 27,5°C; media 27,6°C; y alta 47,1°C.

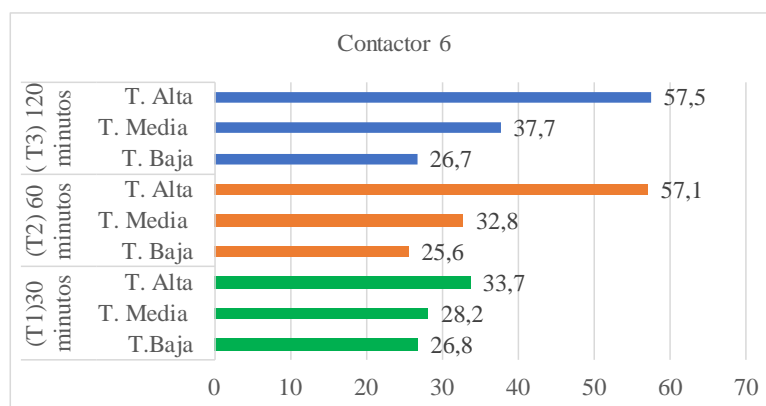
Figura 75. Análisis realizados en tiempos distintos al Contactor 6

Descripción: El termograma del elemento Contactor 6 luego de haber transcurrido 30 minutos refleja que existe una temperatura baja de 26,8°C; media de 28,2°C; y alta de 33,7°C. El segundo termograma luego de haber transcurrido 60 minutos nos indica una temperatura baja 25,6°C; media 32,8°C; y alta de 57,1°C. El tercer termograma luego de haber transcurrido 120 minutos arrojó una temperatura baja de 26,5°C; media 37,7°C; y alta 57,5°C.

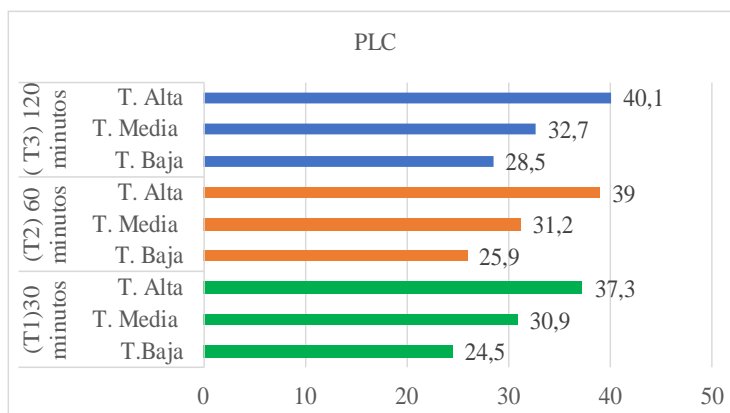
Figura 76. Análisis realizados en tiempos distintos al PLC y Fuente de alimentación PWR

Descripción: El termograma del elemento PLC luego de haber transcurrido 30 minutos refleja que existe una temperatura baja de 24,5°C; media de 30,9°C; y alta de 37,3°C. El segundo termograma luego de haber transcurrido 60 minutos nos indica una temperatura baja 25,9°C; media 31,2°C; y alta de 39°C. El tercer termograma luego de haber transcurrido 120 minutos arrojó una temperatura baja de 28,5°C; media 32,7°C; y alta 40,1°C.

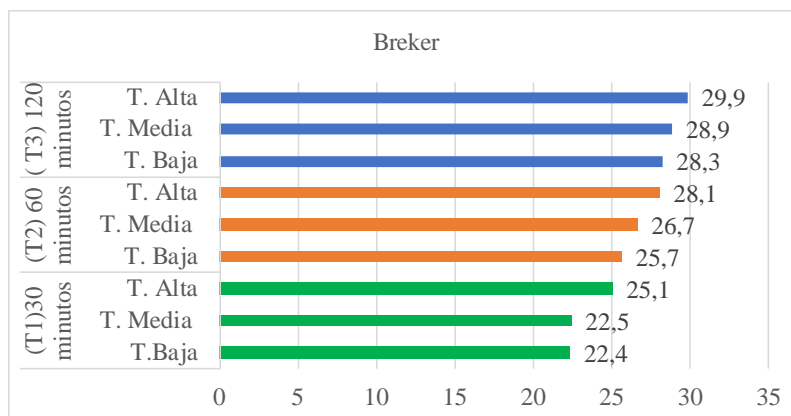
Figura 77. Análisis realizados en tiempos distintos al breaker

Descripción: El termograma del elemento Breaker luego de haber transcurrido 30 minutos refleja que existe una temperatura baja de 22,4°C; media de 22,5°C; y alta de 25,1°C. El segundo termograma luego de haber transcurrido 60 minutos nos indica una temperatura baja 25,7°C; media 26,7°C; y alta de 28,1°C. El tercer termograma luego de haber transcurrido 120 minutos arrojó una temperatura baja de 28,3°C; media 28,9°C; y alta 29,9°C.

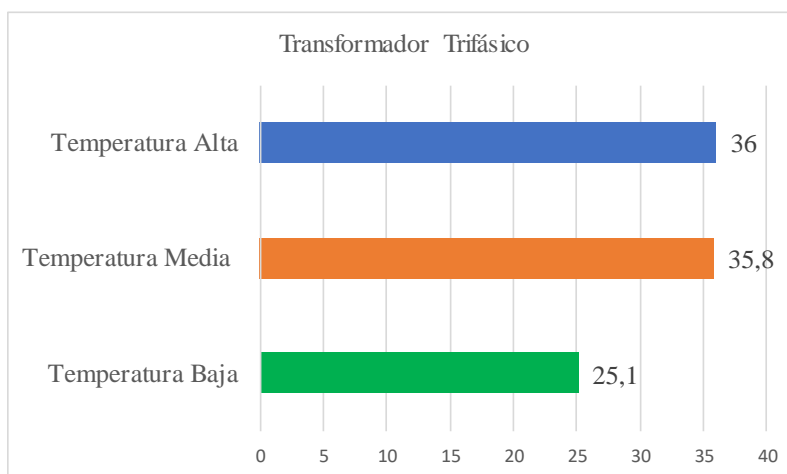
Figura 79. Análisis del transformador general

Descripción: La toma del termograma del Transformador General trifásico ubicado en el Bloque B refleja que existe una temperatura baja de 25,1°C; media de 35,8°C; y alta de 36°C. Solo se procedió a tomar un solo termograma debido que el Transformador se mantiene conectado a red eléctrica las 24 horas.
