UNIVERSIDAD TÉCNICA DE COTOPAXI

MAESTRÍA EN ELECTRICIDAD

“ANÁLISIS DE FALLAS DE LOS AISLADORES DE PORCELANA DE 13,8 kV APLICANDO TÉCNICA DE ULTRASONIDO ACÚSTICO.”

Ing. Cruz Loya Miguel Ángel

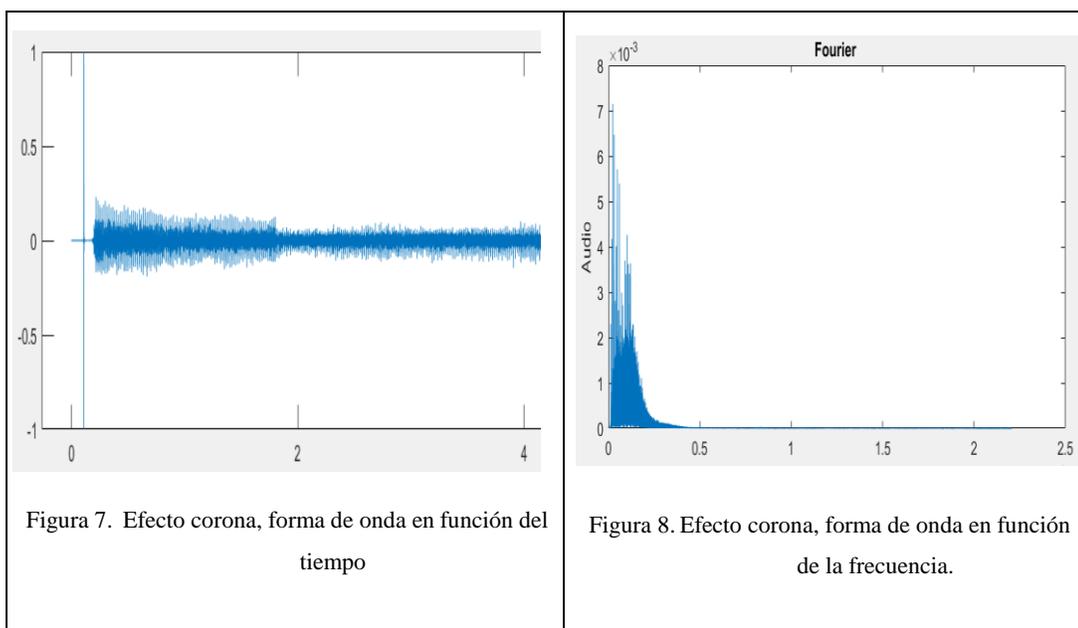
Fuente: Autor

En la figura 7, se muestra una forma de onda del sonido WAV (archivo de audio) en función del tiempo, y en la figura 8, se muestra el mismo sonido en una forma de onda en función de la frecuencia, con armónicos consecutivos a 60 Hz, lo cual nos revelan presencia de efecto corona a través del sonido.

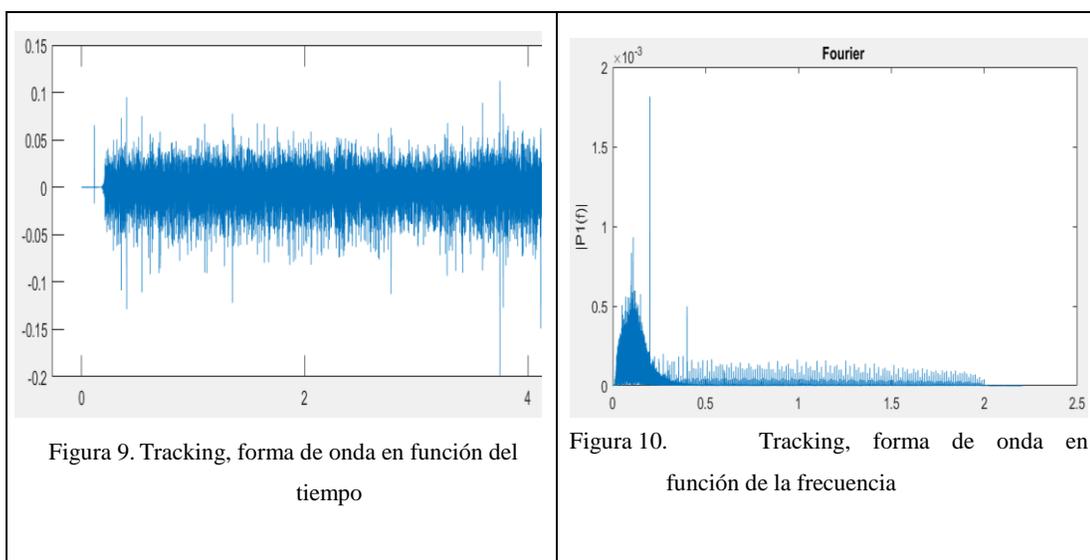
Fuente: Autor

En la figura 9 y 10, tenemos las formas de onda en función del tiempo y de la frecuencia del sonido WAV. Se observa la forma de onda en función de la frecuencia, con armónicos a 60 Hz en forma irregular, lo cual nos revela la presencia de tracking.

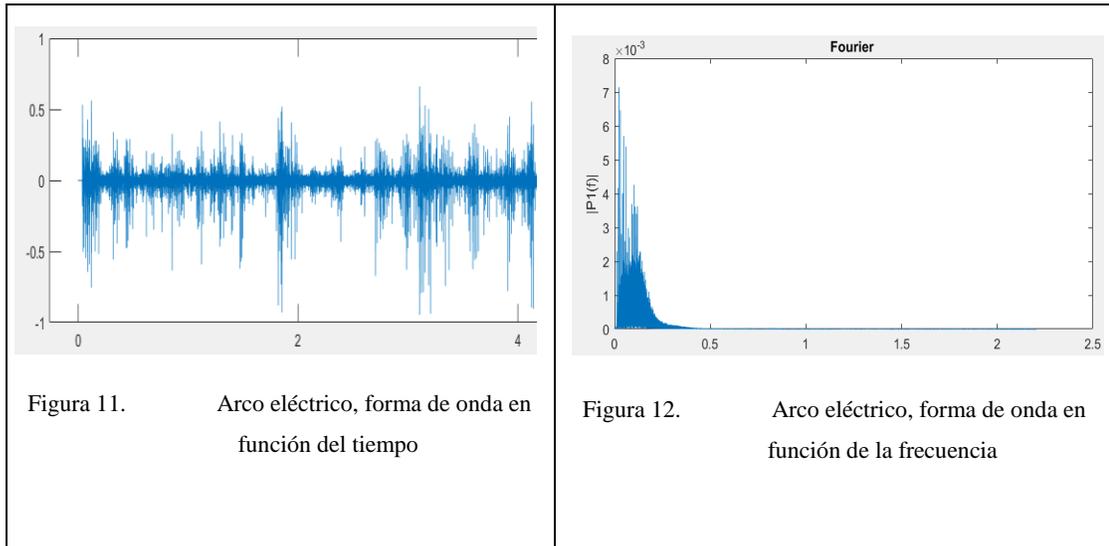
Fuente: Autor

En la figura 11 y 12, se observa las formas de onda tanto en función del tiempo como en función de la frecuencia. Al observar la forma de onda en función del tiempo nos revela con mayor claridad la presencia de arco eléctrico, ya que tenemos variación en la amplitud y su duración es variable.

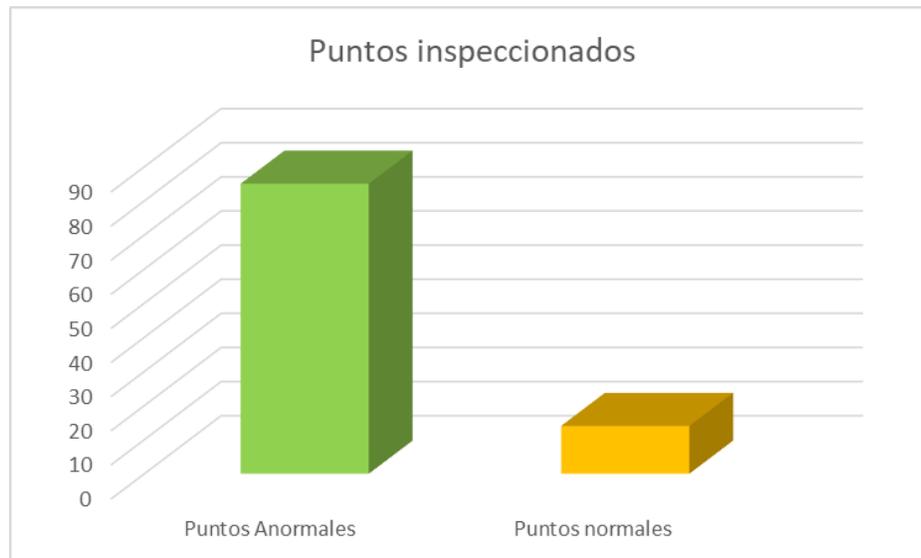
Figura 14. Puntos inspeccionados

A continuación, en la figura 11 se muestra un gráfico de barras en el cual se expone el total de puntos inspeccionados dividido en puntos con y sin anomalías. Adicional se puede observar, para este caso que tenemos 85 puntos con anomalía, lo cual significa que tenemos 85 posibles fallas latentes y 14 puntos en condiciones normales.

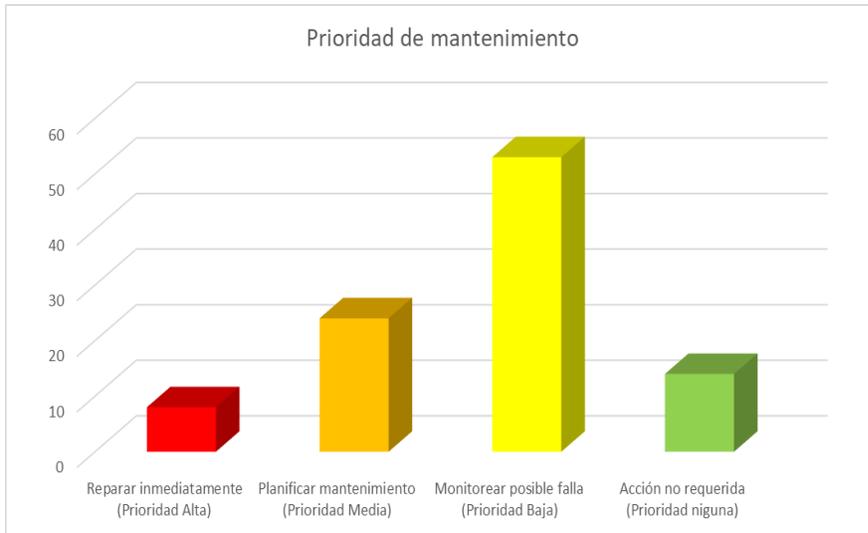
Figura 15. Prioridad de mantenimiento

En la figura 11, tenemos un diagrama de barras en donde se detalla las anomalías según sus prioridades de mantenimiento, esto ayuda para que la persona encargada del mantenimiento correctivo pueda programar los trabajos según la criticidad, y con esto prever interrupciones de energía eléctrica no programada.

Se observa claramente que dentro de los 92 puntos con anomalías tenemos: 8 puntos para reparación inmediata, 24 puntos que se puede planificar el mantenimiento a corto plazo, 53 puntos que pueden ser monitoreados en función del tiempo para tomar una decisión de mantenimiento correctivo de ser necesario.

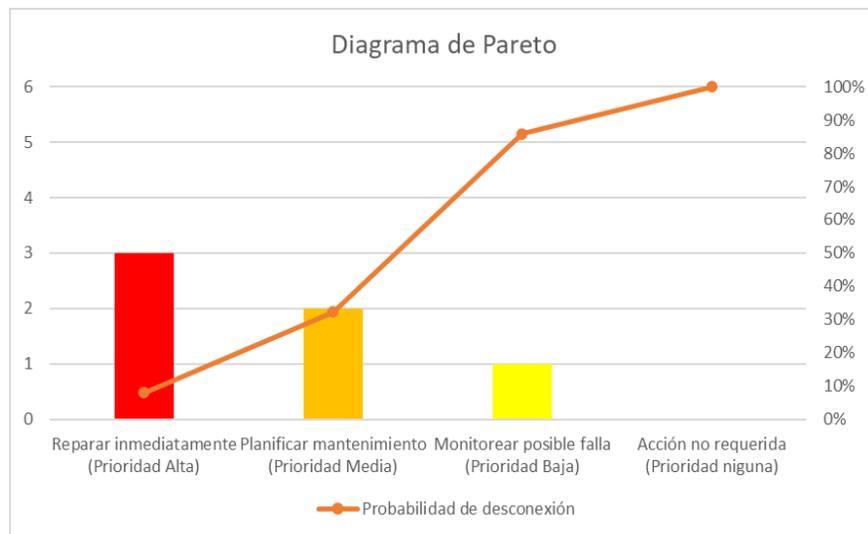
Figura 16. Probabilidad de desconexión

En la tabla 2 se presenta los datos para realizar el diagrama de Pareto, mientras que en la figura 12, se analiza el diagrama de Pareto y tenemos que las anomalías registradas con las prioridad de mantenimiento "Reparación inmediata" y "Planificar mantenimiento" presentan el 40% de probabilidad de desconexión de la línea de distribución, por lo que corrigiendo las prioridades de mantenimiento Alta y medio, se disminuye la prioridad de falla hasta 14% las cuales con un monitoreo permanente pueden ser controladas hasta que se decida aplicar un mantenimiento correctivo.
