# **UNIVERSIDAD TÉCNICA DE COTOPAXI**

**“ANÁLISIS TERMOGRÁFICO DEL ALIMENTADOR N° 1 EN MEDIA  
TENSIÓN DE LA SUBESTACIÓN ELÉCTRICA SAN RAFAEL”**

Marzo - 2021

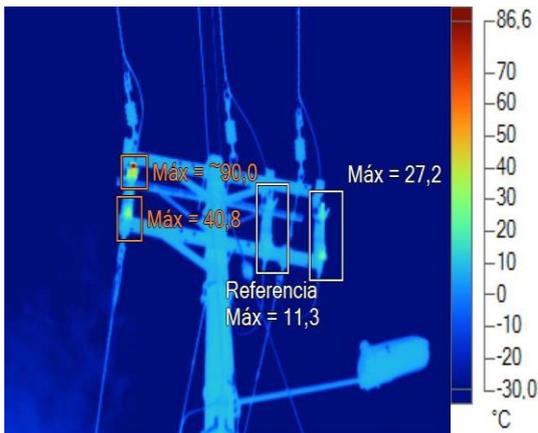
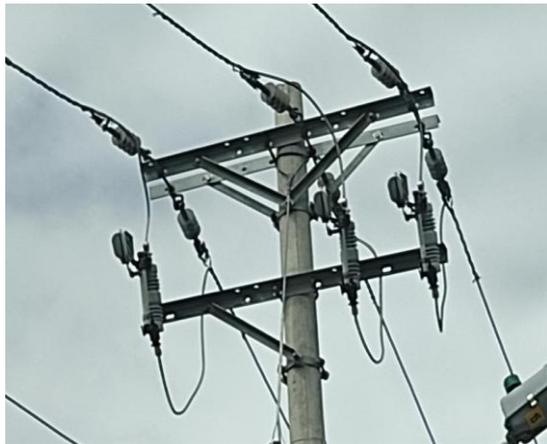
Universidad Técnica de Cotopaxi		UNIVERSIDAD TÉCNICA DE COTOPAXI		FECHA: 11/01/2021
		INFORME TERMOGRAFICO DE ALIMENTADOR N.1 S/E SAN RAFAEL		HORA: 19:05:12
DIRECCION / SECTOR:		Ingreso Hacienda la Calerita		
N° Poste	1230	Elemento	Seccionador	
TERMOGRAMA		IMAGEN DE CAMPO

IMAGEN N°	IR_01196	Emisividad	0,95	
Temperatura de referencia °C	11,3	GRAVEDAD DEL PROBLEMA:	<b>MUY URGENTE</b>	
Temperatura máxima °C	90,0	<b>POSIBLE PROBLEMA:</b>		
Temperatura ambiente °C	8	Desbalance de cargas o desgaste de los terminales		
Delta temperatura °C	78,7	<b>RECOMENDACIÓN:</b>		
		Realizar un estudio de la carga, en caso de los terminales cambiarlos de manera URGENTE

El principal problema se presenta en los terminales de conexión por un falso contacto que se puede dar por un mal ajuste de los conectores o también puede existir corrosión debido a condiciones climáticas.

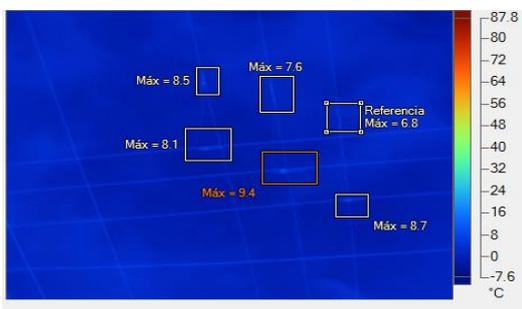
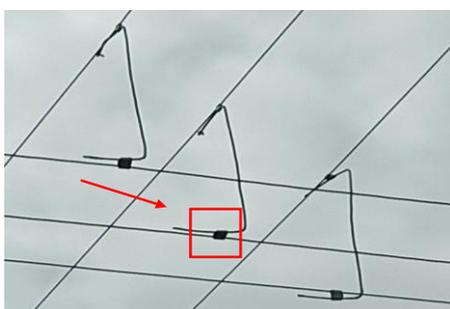
Universidad Técnica de Cotopaxi		UNIVERSIDAD TÉCNICA DE COTOPAXI		FECHA: 07/01/2021	
		INFORME TERMOGRAFICO DE ALIMENTADOR N.1 S/E SAN RAFAEL		HORA: 19:44:10	
DIRECCION / SECTOR:		Av. Cotopaxi y Calle Pangua			
N° Poste		Elemento	Puente aéreo		
TERMOGRAMA			IMAGEN DE CAMPO

IMAGEN N°	IR_01162		Emisividad	0,95	
Temperatura de referencia °C	6,8		GRAVEDAD DEL PROBLEMA:	OBSERVACION	
Temperatura máxima °C	9,4		POSIBLE PROBLEMA:		
Temperatura ambiente °C	9		Conector mal ajustado o desgastado		
Delta temperatura °C	2,6		RECOMENDACIÓN:		
			Realizar un reajuste o cambiar el conector

Los reportes termográficos infieren en los conectores utilizados para realizar los puentes aéreos que reflejan un delta de tempera no mayor a su referencia pero que requieren acciones en condiciones de mejoría para evitar la prolongación de las contingencias encontradas.

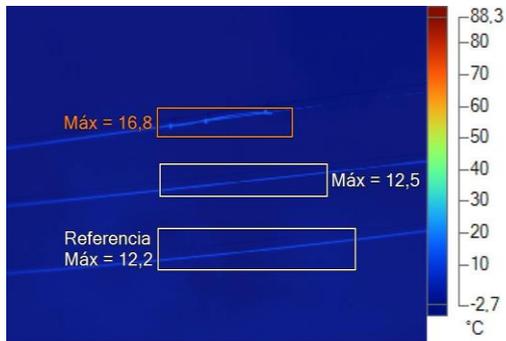
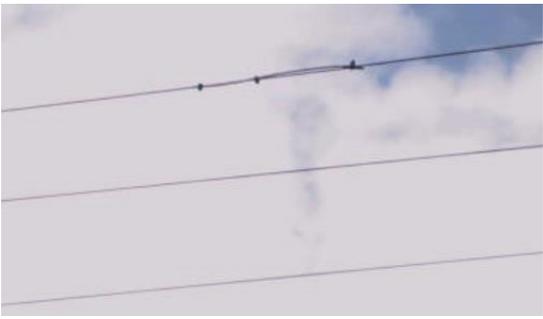
Universidad Técnica de Cotopaxi		UNIVERSIDAD TÉCNICA DE COTOPAXI		FECHA: 21/01/2021	
		INFORME TERMOGRAFICO DE ALIMENTADOR N.1 S/E SAN RAFAEL		HORA: 19:19:42	
DIRECCION / SECTOR:		Panamericana E35, Cárcel de Iatacunga			
N° Poste		Elemento	Empalme		
TERMOGRAMA			IMAGEN DE CAMPO

IMAGEN N°	IR_01309	Emisividad	0,95		
Temperatura de referencia °C	12,2	GRAVEDAD DEL PROBLEMA:	<b>OBSERVACION</b>		
Temperatura máxima °C	16,8	<b>POSIBLE PROBLEMA:</b>			
Temperatura ambiente °C	12	Conectores del empalme mal ajustado o choque entre conductores			
Delta temperatura °C	4,6	<b>RECOMENDACIÓN:</b>			
		Realizar el cambio del tramo del conductor

Las rupturas de las líneas han conllevado a establecer empalmes en la trayectoria de las líneas de alimentador ya que implican estos sobrecalentamientos que se pueden agrandar por posibles condiciones externas o por el deterioro de los elementos utilizados para la restauración de las líneas de transmisión del Alimentador de media tensión.

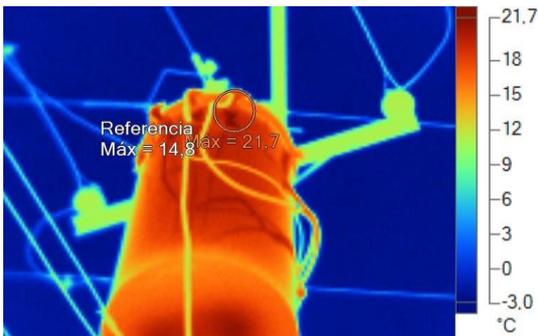
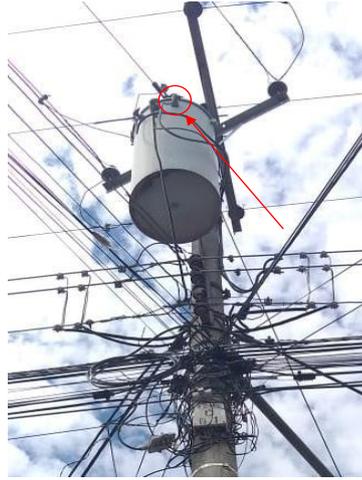
El reporte termográfico refleja un delta de temperatura correspondiente a 6,9 °C con una gravedad del problema en una acción indicando una observación en el elemento, la plantilla termográfica representa la incorporación de cada falla o inconsistencia encontrada en los transformadores monofásicos que son evaluados de acuerdo a las acciones y las cantidad de fallas encontradas en el presente tipo de elemento presentado.

Universidad Técnica de Cotopaxi		UNIVERSIDAD TÉCNICA DE COTOPAXI		FECHA: 13-01-2021
		INFORME TERMOGRAFICO DE ALIMENTADOR N.1 S/E SAN RAFAEL		HORA: 19:54
DIRECCION / SECTOR:		Av. Simón Rodríguez & La Florida		
N° Poste	1338	Elemento	Transformador 1F- Bushig	
TERMOGRAMA		IMAGEN DE CAMPO

IMAGEN N°	IR_007305	Emisividad	0,95	
Temperatura de referencia °C	14,8	GRAVEDAD DEL PROBLEMA	OBSERVACION	
Temperatura máxima °C	21,7	POSIBLE PROBLEMA:		
Temperatura ambiente °C	11,0	Desgaste o mal ajuste en el Bushing de BV de la Fase C del Transformador		
Delta temperatura °C	6,9	RECOMENDACIÓN:		
		Limpieza, Ajuste del Bushig de BV, Fase C

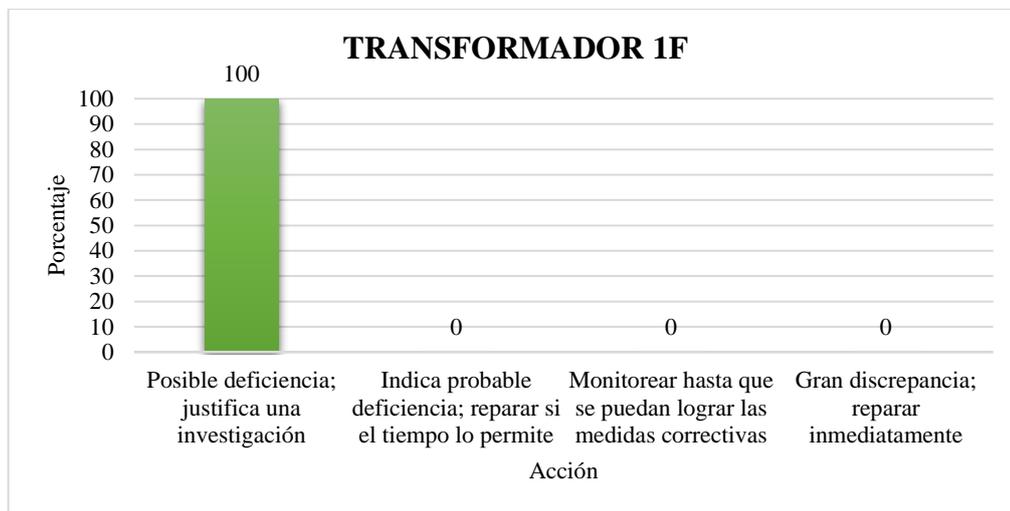
**Figura 17.** Tabulación referente a Transformadores 1F de acuerdo a la Norma ANSI/NETA MTS-2011

La representación gráfica “**Figura 17.** Tabulación referente a Transformadores 1F de acuerdo a la Norma ANSI/NETA MTS-2011” corresponde a las acciones que necesariamente establece un requerimiento de mayor información con una observación prolongada.

El posible problema presentado es el mal ajuste o desgaste en los terminales tipo Bushing del transformador que puede ser mitigado con el respectivo plan de mantenimiento asociado a los requerimientos de observación, estas consideraciones también aplican para la normativa de ELEPCO S.A. que se muestra en la “**Figura 18.** Tabulación referente a Transformadores 1F de acuerdo a la ELEPCO S.A”.

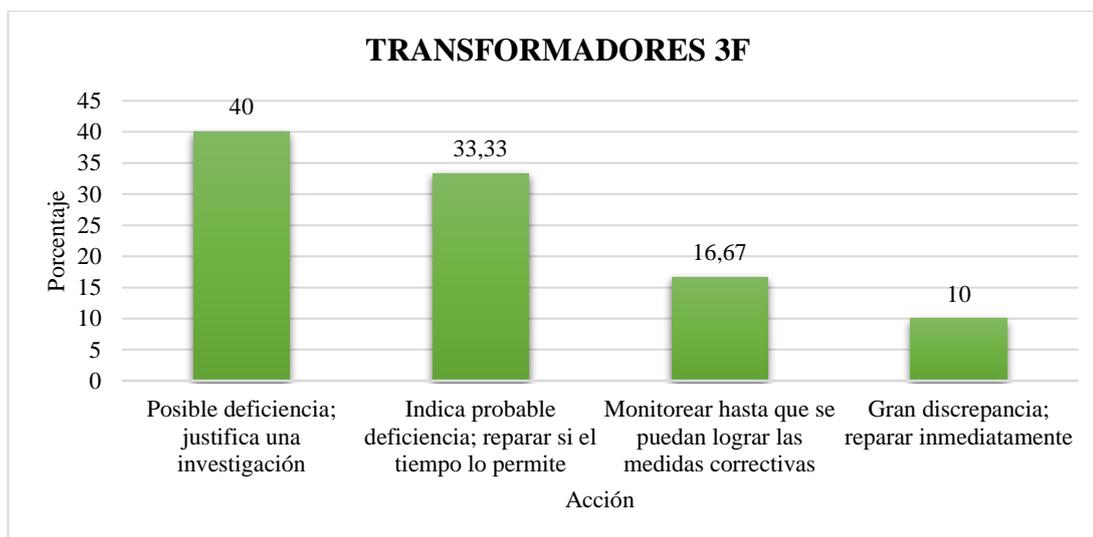
**Figura 19.** Tabulación referente a Transformadores 3F de acuerdo a la Norma ANSI/NETA MTS-2011

Los equipos analizados en transformadores trifásicos corresponden a 30 elementos analizados, obteniendo un valor de 8 elementos en la normativa ANSI/NETA MTS-2011 que establecen una acción muy urgente de acuerdo al estado de operación y que se encuentra de manera gráfica

en la “**Figura 19** Tabulación referente a Transformadores 3F de acuerdo a la Norma ANSI/NETA MTS-2011”. En los niveles menores de severidad al estado de operación que refleja el delta de temperatura se establecen 22 elementos que corresponden a una posible deficiencia que requieren observación y de situaciones con acciones programables están representados en un 40 % y un 30 % del total de los transformadores trifásicos infiriendo así en el total de los elementos, y que se representa de manera gráfica en la “en la “**Figura 20** Tabulación referente a Transformadores 3F de acuerdo a la ELEPCO S.A”, tomando en cuenta las acciones de acuerdo al plan de mantenimiento contribuirán con la corrección de las posibles fallas.

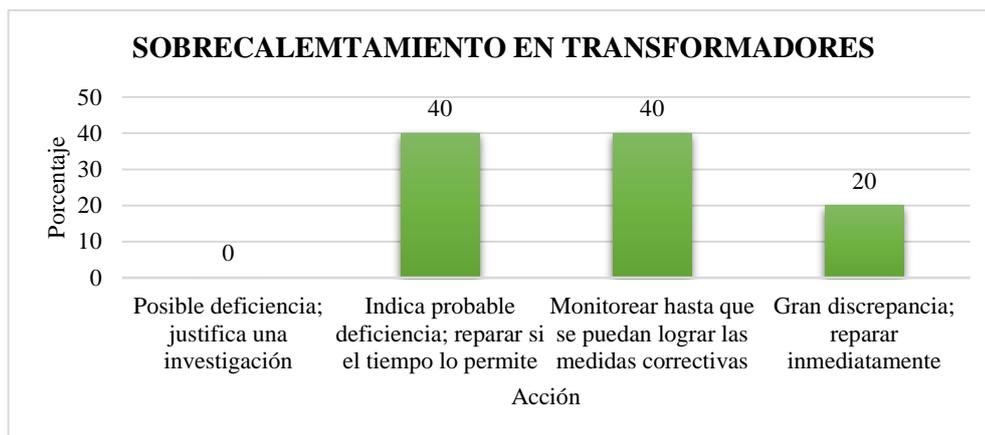
**Figura 21.** Tabulación del sobrecalentamiento en Transformadores 3F- ANSI/NETA MTS-2011

En la “**Figura 21** Tabulación referente al sobrecalentamiento en Transformadores 3F- ANSI/NETA MTS-2011”, se establecen elementos en datos porcentuales, que requieren reparaciones inmediatas y acciones urgentes, la investigación conllevará determinar los requerimientos en los transformadores trifásicos que presentan sobrecalentamientos.

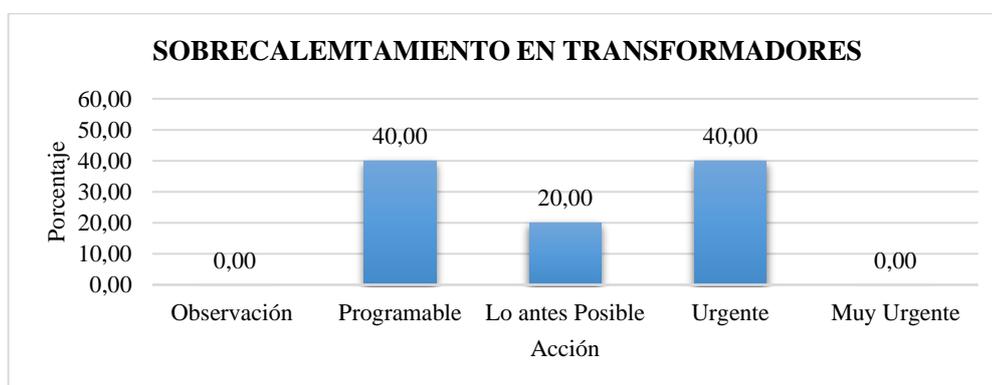
**Figura 22.** Tabulación del sobrecalentamiento en Transformadores 3Fde acuerdo a ELEPCO S.A

En general de acuerdo a las consideraciones obtenidas se establece, el 20 % de los transformadores presentan un sobrecalentamiento con acciones de reparaciones inmediatas, el 40 % refleja acciones de medidas correctivas con la aplicación en tiempos limitados y el 40 % restante determina al sobrecalentamiento de los transformadores en acciones de menor rigurosidad que requieren inspecciones con situaciones programables, estos valores están representados en a “**Figura 22** Tabulación referente al sobrecalentamiento en Transformadores 3F de acuerdo a ELEPCO S.A”.

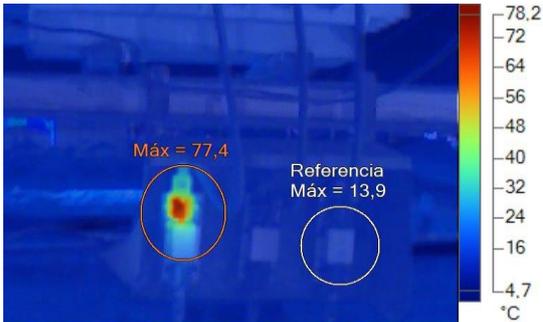
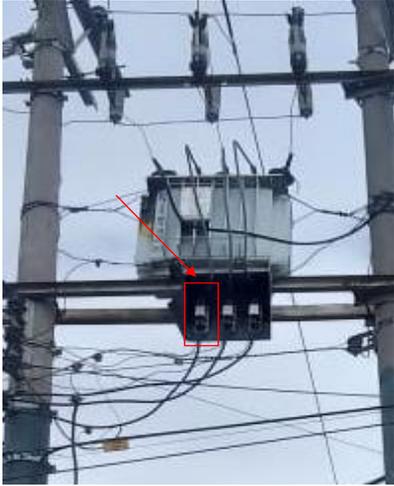
Universidad Técnica de Cotopaxi		UNIVERSIDAD TÉCNICA DE COTOPAXI		FECHA: 08-01-2021
		INFORME TERMOGRÁFICO DE ALIMENTADOR N.1 S/E SAN RAFAEL		HORA: 18:57
DIRECCION / SECTOR:		Av. Cotopaxi & Ingreso al Mayorista		
N° Poste	126424	Elemento	Transformador 3F- Fusibles NH	
TERMOGRAMA		IMAGEN DE CAMPO

IMAGEN N°	IR_007187	Emisividad	0,95	
Temperatura de referencia °C	13,9	GRAVEDAD DEL PROBLEMA	URGENTE	
Temperatura máxima °C	77,4	<b>POSIBLE PROBLEMA:</b> Desgaste de la Base Porta-Fusible o desgaste de la cuchilla del Fusible NH		
Temperatura ambiente °C	11,0	<b>RECOMENDACIÓN:</b> Limpieza, Ajuste o Cambio de la Base Porta-Fusible o Fusible NH e Equilibrar las cargas		
Delta temperatura °C	63,5

Conforme a los elementos que abordan los transformadores se presentan varios elementos que son incluidos, para el presente caso interfieren los Fusibles Tipo NH correspondiente para el presente caso en Bajo-Voltaje puesto que con la aplicación de técnica de la termografía se presente detectar hasta cada bajante de fases desde el transformador hacia la alimentación que entrega a cada Línea en BV, se define la posible la cantidad de carga que puede estar implícita en las líneas de fase y que son reflejas en los Fusibles NH con sobrecalentamientos.

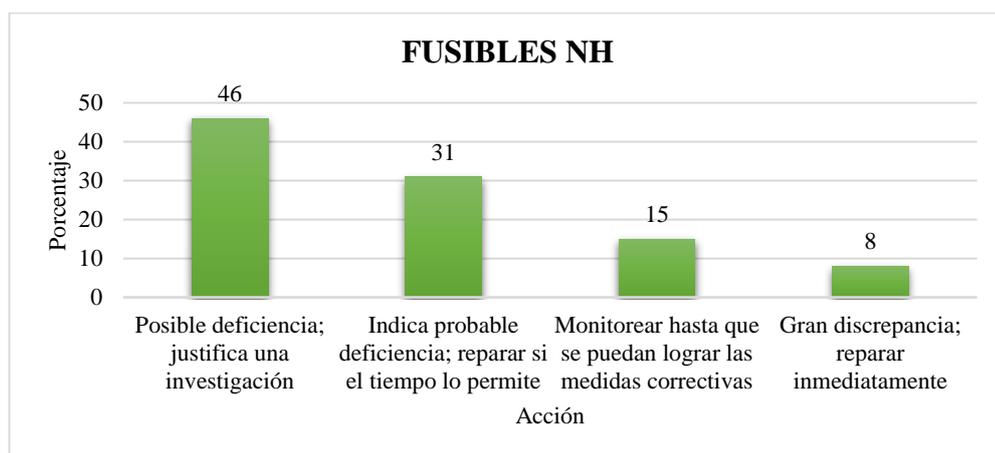
**Figura 23.** Tabulación referente a Fusibles NH de acuerdo a la Norma ANSI/NETA MTS-2011

En la normativa ANSI/NETA MTS-2011 se establece 20 elementos que están dentro de valores considerables con posible deficiencia y con una reparación con tiempo prolongado y que los restantes 6 elementos interfieren a consideraciones graves que requieren ser tratadas con las

respectivas acciones de mantenimiento, al igual que las consideraciones de la ELEPCO S.A se establecen las consideraciones de acuerdo a su nivel de voltaje obteniendo elementos 20 elementos analizados en acciones de observación y programable, 6 elementos en acciones de lo antes posible y muy urgente que requieren ser tratadas con las respectivas acciones de mantenimiento.

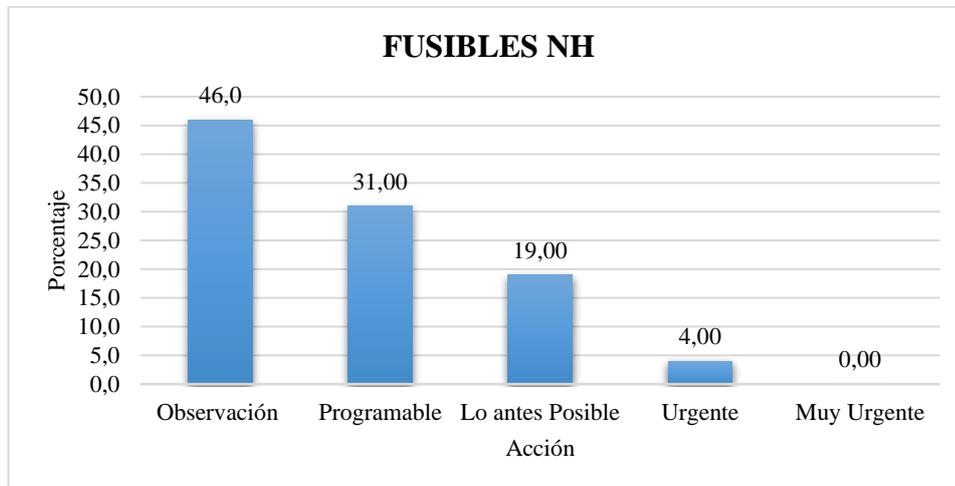
**Figura 24.** Tabulación referente a Fusibles NH de acuerdo a la ELEPCO S.A

De la “**Figura 24** Tabulación referente a Fusibles NH de acuerdo a la ELEPCO S.A” se obtiene que 46 % de los elementos analizados representan una posible deficiencia que requieren una continua observación por la posible prolongación de las fallas, el 31 % corresponde a elementos que requieren acciones con tiempos prolongados de corrección y el restante 23 % corresponde a acciones de corrección de lo antes posible.

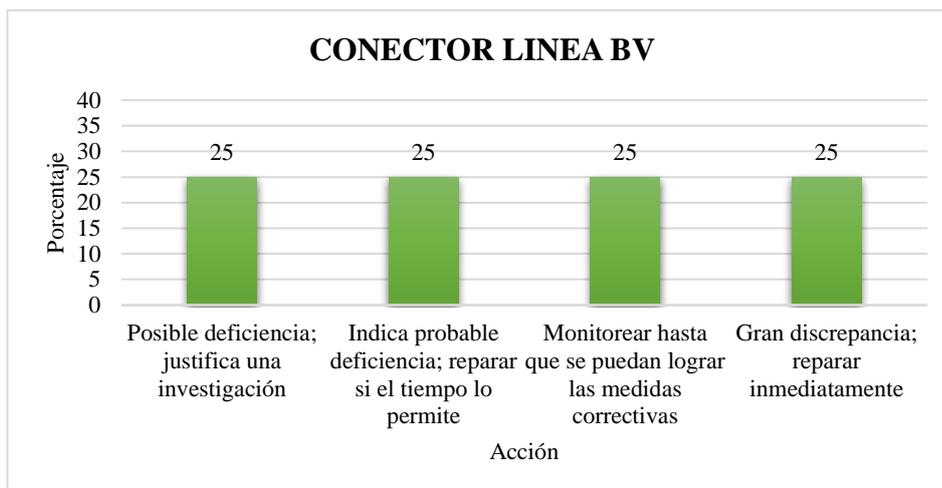
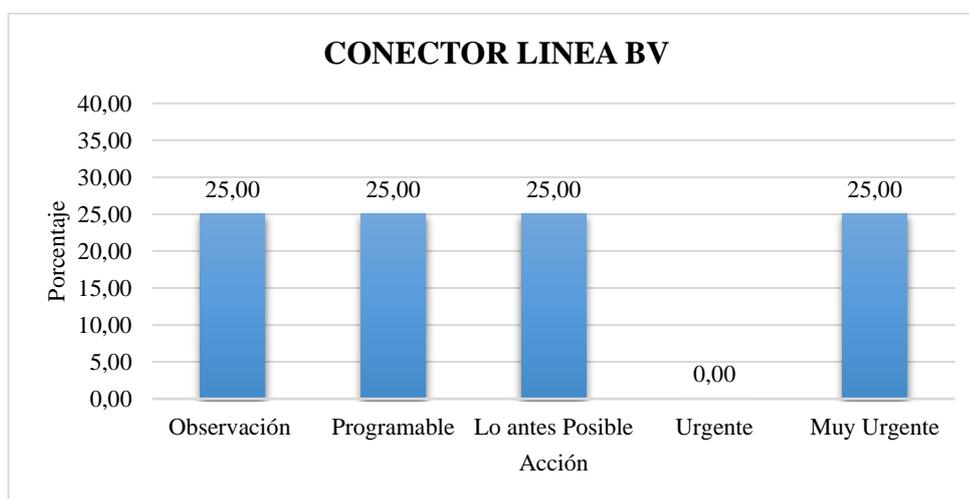
Los puntos calientes reflejados en los conectores de línea en bajo voltaje constituyen a 4 elementos que presentan inconvenientes, obteniendo un índice no muy común de falla pero que se han reflejado con la aplicación de la termografía.

En las consideraciones de acuerdo a la gravedad se obtiene niveles de gravedad que requieren una exigencia mayor en un plan de mantenimiento, ya que se considera el posible problema en general con el desgaste o mal ajuste de los conectores, el reporte termográfico antes presentado refleja anomalías en la extensión de cableado desde los terminales del transformador hacia el conector que alimenta la línea de tensión en BV.

El porcentaje que refleja un estado de operación en malas condiciones y corresponde a un mantenimiento muy urgente y de gran discrepancia que requiere el reparo inmediatamente corresponde al 25 %, con acciones de lo antes posible que indican un reparo con tiempos prolongados se establecen en un 25 % y que el restante 50 % estos valores se encuentra representados de manera gráfica en la “**Figura 26** Tabulación referente a Conectores de Línea en BV de acuerdo a la ELEPCO S.A”, se considera junto a las acciones de posible deficiencia y que requieren observación con tiempos prolongados de reparación que serán aplicados con el plan de mantenimiento proyectado.

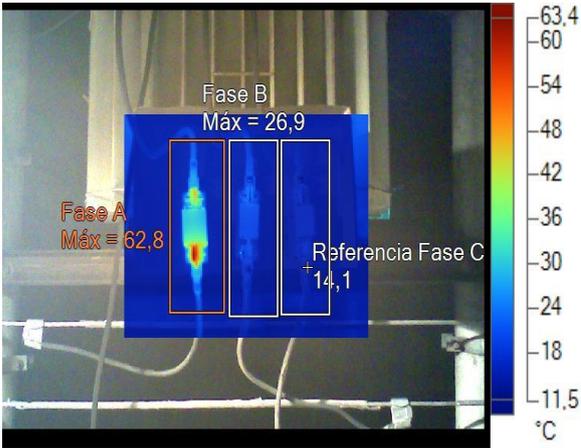
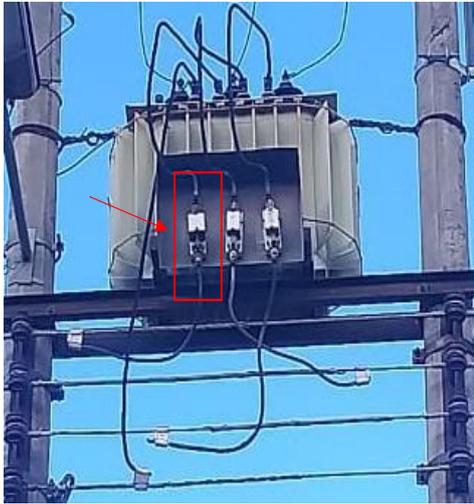
**Tabla D. 1.** Reporte termográfico del Transformador 3F

IMAGEN N°	IR_007145	Emisividad	0,95	
Temperatura de referencia °C	14,1	GRAVEDAD DEL PROBLEMA	LO ANTES POSIBLE	
Temperatura máxima °C	62,8	<b>POSIBLE PROBLEMA:</b> Desgaste de la Base Porta-Fusible o desgaste de la cuchilla del Fusible NH		
Temperatura ambiente °C	11,0	<b>RECOMENDACIÓN:</b>		
Delta temperatura °C	48,7	Limpieza, Ajuste del Terminal fusible e Equilibrar las cargas tanto en la Fase C, como la Fase B

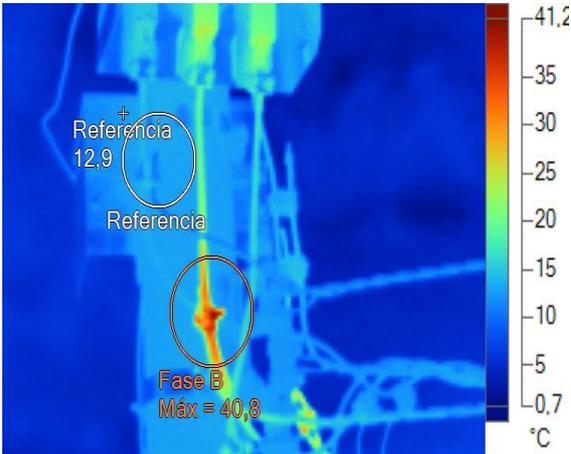
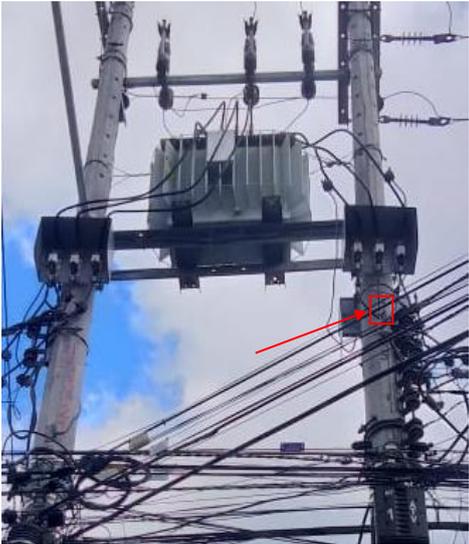
**Tabla D. 2.** Reporte termográfico del Transformador 3F

IMAGEN N°	IR_007154	Emisividad	0,95	
Temperatura de referencia °C	10,9	GRAVEDAD DEL PROBLEMA	LO ANTES POSIBLE	
Temperatura máxima °C	40,8	<b>POSIBLE PROBLEMA:</b>		
Temperatura ambiente °C	11,0	Conector mal ajustado o desgastado en la Fase B		
Delta temperatura °C	29,9	<b>RECOMENDACIÓN:</b>		
		Limpieza, Ajuste o Cambio de conector de BV e Equilibrar las Cargas

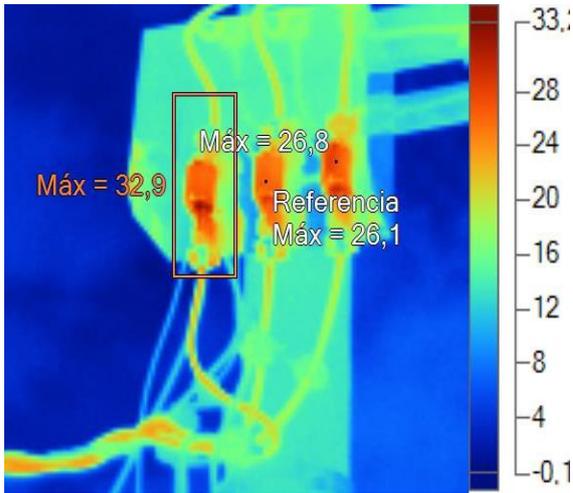
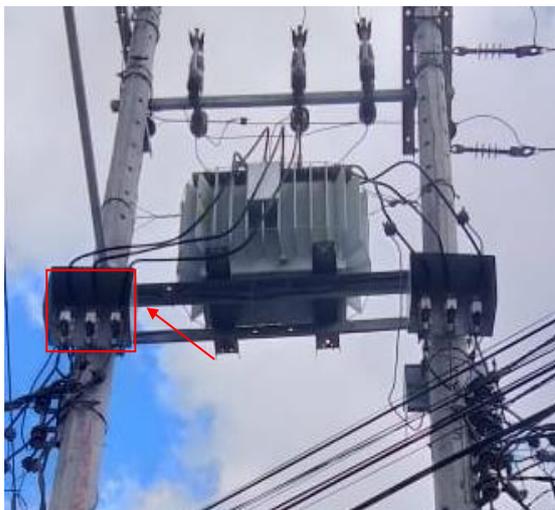
**Tabla D. 4.** Reporte termográfico del Transformador 3F

IMAGEN N°	IR_007156	Emisividad	0,95	
Temperatura de referencia °C	26,1	GRAVEDAD DEL PROBLEMA	OBSERVACION	
Temperatura máxima °C	32,9	POSIBLE PROBLEMA: Desgaste de la Base Porta-Fusible o desgaste de la cuchilla del Fusible NH		
Temperatura ambiente °C	11,0	RECOMENDACIÓN: Limpieza, Ajuste o Cambio de la Base Porta-Fusible e Equilibrar las cargas		
Delta temperatura °C	6,8

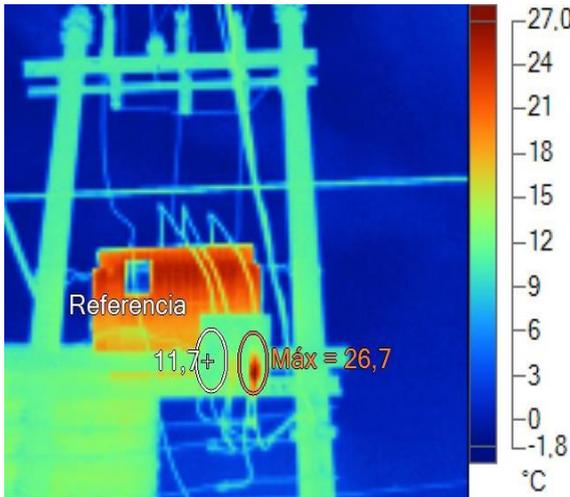
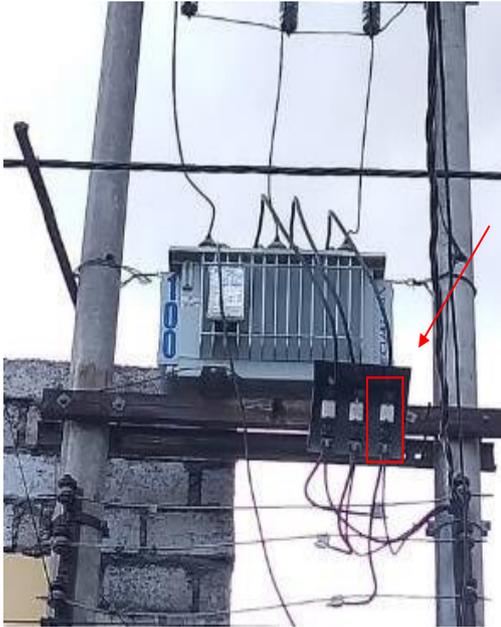
**Tabla D. 5.** Reporte termográfico del Transformador 3F

IMAGEN N°	IR_007169	Emisividad	0,95
Temperatura de referencia °C	11,7	<b>GRAVEDAD DEL PROBLEMA</b>	<b>PROGRAMABLE</b>
Temperatura máxima °C	26,7	<b>POSIBLE PROBLEMA:</b>	
Temperatura ambiente °C	11,0	Desgaste de la Base Porta-Fusible o desgaste de la cuchilla del Fusible NH	
Delta temperatura °C	15,0	<b>RECOMENDACIÓN:</b>	
		Limpieza, Ajuste o Cambio de la Base Porta-Fusible o Fusible NH e Equilibrar las cargas tanto en la Fase A como en la Fase B

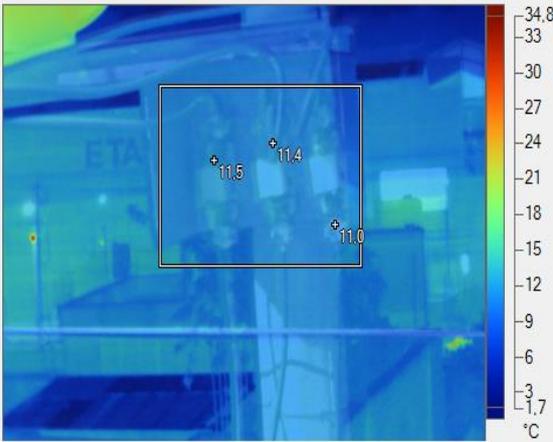
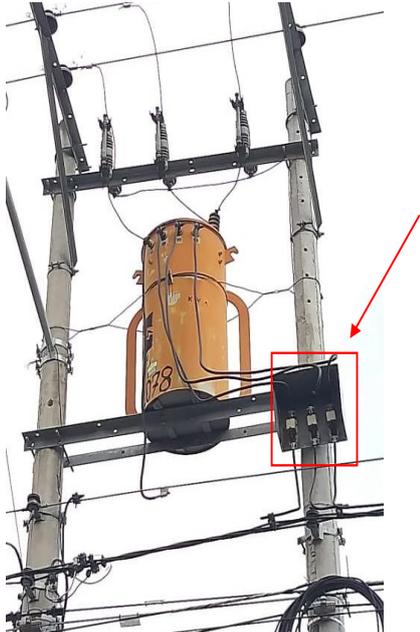
**Tabla D. 6.** Reporte termográfico del Transformador 3F

IMAGEN N°	IR_7172	Emisividad	0,95	
Temperatura de referencia °C	11	GRAVEDAD DEL PROBLEMA	OBSERVACION	
Temperatura máxima °C	11,5	POSIBLE PROBLEMA:		
Temperatura ambiente °C	11,0	Ninguno		
Delta temperatura °C	0,5	RECOMENDACIÓN:		
			Ninguno

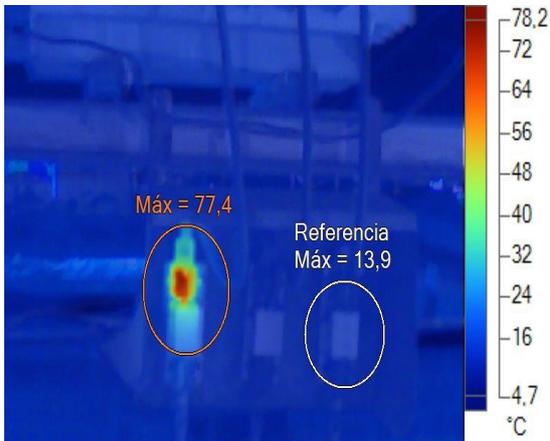
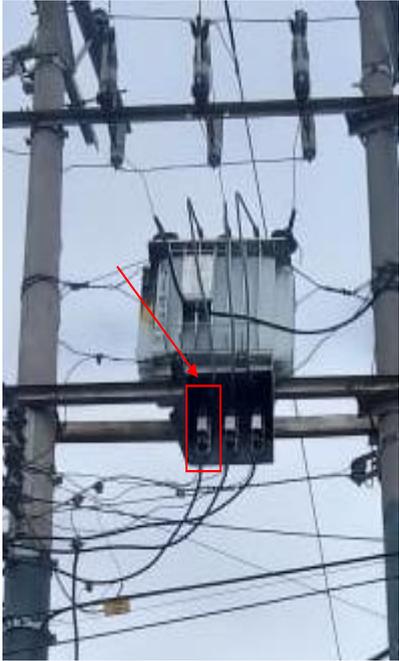
**Tabla D. 7.** Reporte termográfico del Transformador 3F

IMAGEN N°	IR_007187	Emisividad	0,95		
Temperatura de referencia °C	13,9	GRAVEDAD DEL PROBLEMA	URGENTE		
Temperatura máxima °C	77,4	<b>POSIBLE PROBLEMA:</b> Desgaste de la Base Porta-Fusible o desgaste de la cuchilla del Fusible NH			
Temperatura ambiente °C	11,0	<b>RECOMENDACIÓN:</b> Limpieza, Ajuste o Cambio de la Base Porta-Fusible o Fusible NH e Equilibrar las cargas			
Delta temperatura °C	63,5

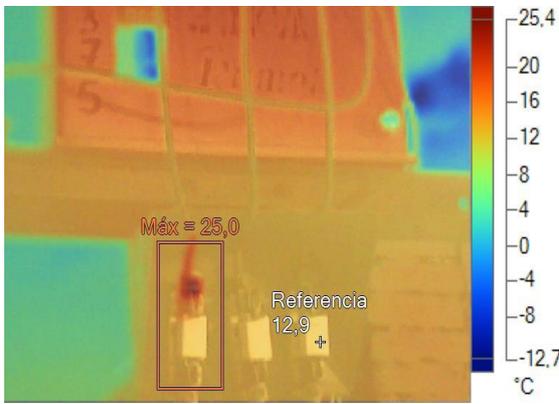
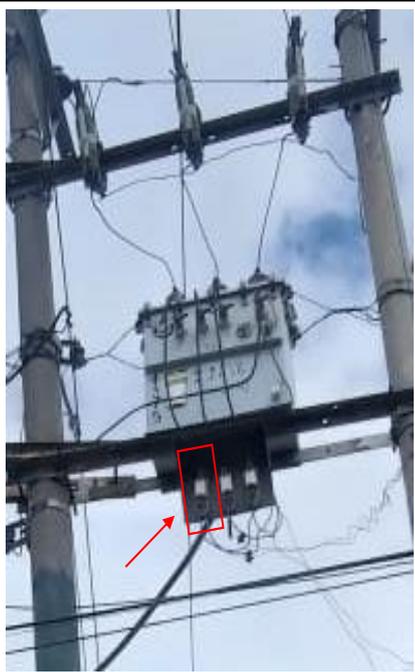
**Tabla D. 8.** Reporte termográfico del Transformador 3F

IMAGEN N°	IR_007192	Emisividad	0,95	
Temperatura de referencia °C	12,9	GRAVEDAD DEL PROBLEMA	PROGRAMABLE	
Temperatura máxima °C	25,0	<b>POSIBLE PROBLEMA:</b> Desgaste de la Base Porta-Fusible o desgaste de la cuchilla del Fusible NH		
Temperatura ambiente °C	11,0	<b>RECOMENDACIÓN:</b> Limpieza, Ajuste o Cambio de la Base Porta-Fusible o Fusible NH e Equilibrar las cargas		
Delta temperatura °C	12,1

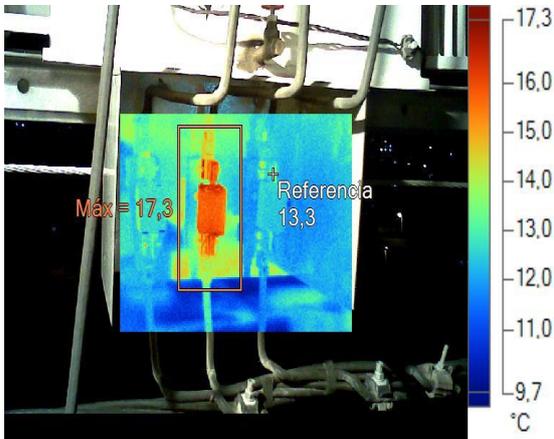
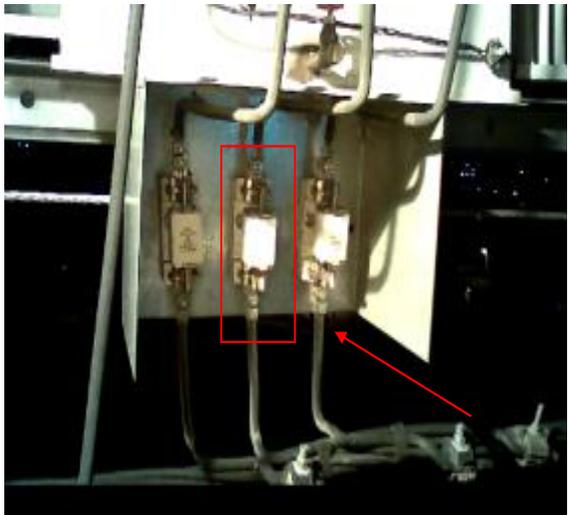
**Tabla D. 9.** Reporte termográfico del Transformador 3F

IMAGEN N°	IR_007206	Emisividad	0,95		
Temperatura de referencia °C	13,3	GRAVEDAD DEL PROBLEMA	POSIBLE PROBLEMA: Desgaste de la Base Porta-Fusible o desgaste de la cuchilla del Fusible NH		
Temperatura máxima °C	17,3				
Temperatura ambiente °C	11,0	RECOMENDACIÓN:	Limpieza, Ajuste o Cambio de la Base Porta-Fusible o Fusible NH e Equilibrar las cargas		
Delta temperatura °C	4,0

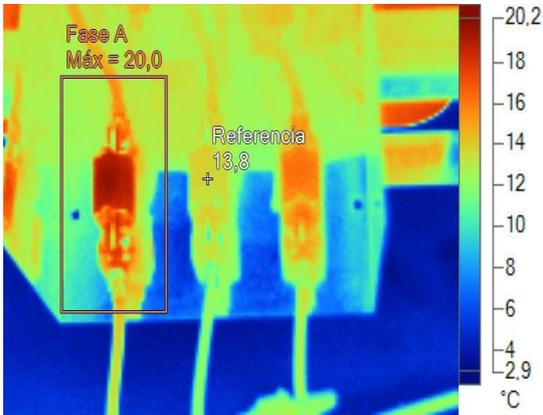
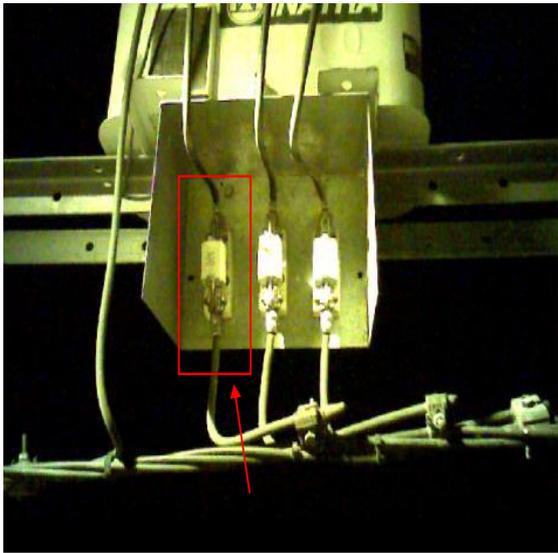
**Tabla D. 10.** Reporte termográfico del Transformador 3F

IMAGEN N°	IR_007217	Emisividad	0,95			
Temperatura de referencia °C	13,8	GRAVEDAD DEL PROBLEMA	OBSERVACION			
Temperatura máxima °C	20,0	POSIBLE PROBLEMA:				
Temperatura ambiente °C	11,0	Desgaste de la Base Porta-Fusible o desgaste de la cuchilla del Fusible NH				
Delta temperatura °C	6,2	RECOMENDACIÓN:				
		Limpieza, Ajuste o Cambio de la Base Porta-Fusible o Fusible NH e Equilibrar las cargas

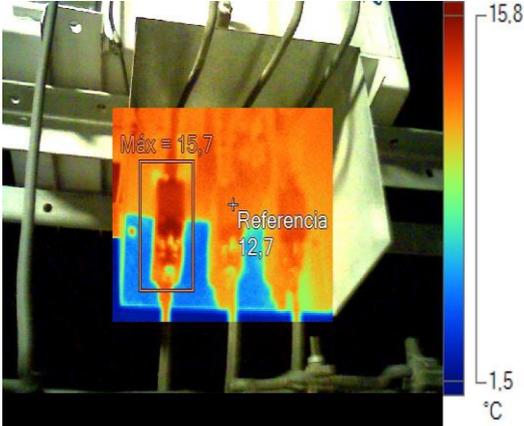
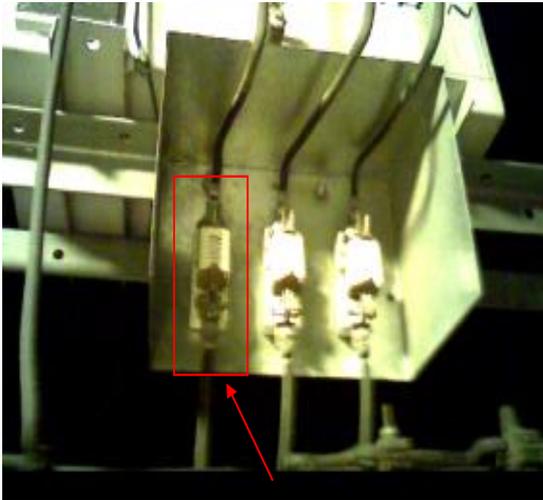
**Tabla D. 11.** Reporte termográfico del Transformador 3F

IMAGEN N°	IR_007224	Emisividad	0,95		
Temperatura de referencia °C	12,7	GRAVEDAD DEL PROBLEMA	<b>POSIBLE PROBLEMA:</b> Desgaste de la Base Porta-Fusible o desgaste de la cuchilla del Fusible NH		
Temperatura máxima °C	15,7				
Temperatura ambiente °C	11,0	<b>RECOMENDACIÓN:</b>	Limpieza, Ajuste o Cambio de la Base Porta-Fusible o Fusible NH e Equilibrar las cargas		
Delta temperatura °C	3,0

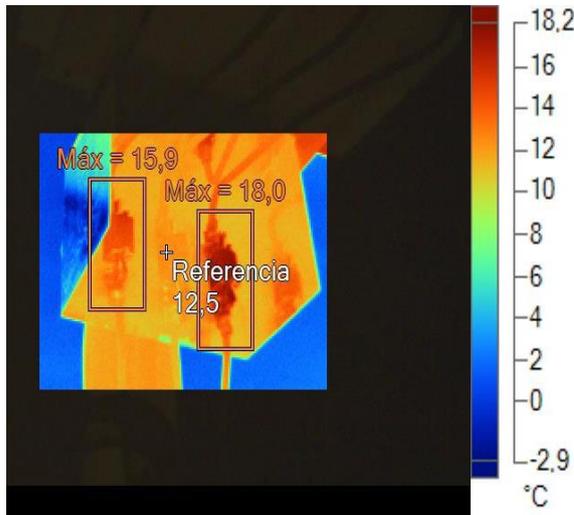
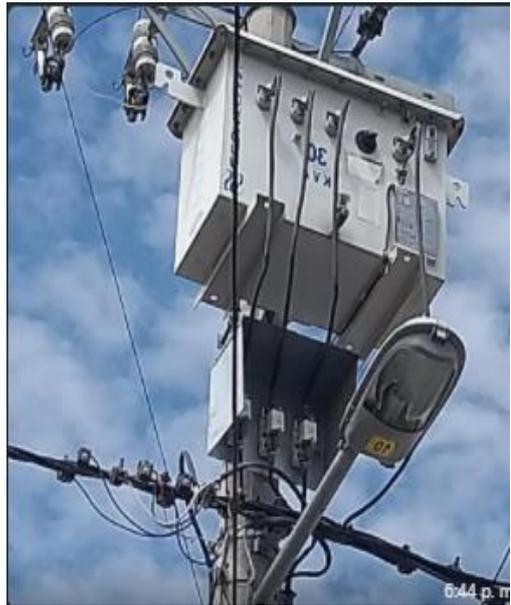
**Tabla D. 12.** Reporte termográfico del Transformador 3F

IMAGEN N°	IR_007230	Emisividad	0,95	
Temperatura de referencia °C	12,5	GRAVEDAD DEL PROBLEMA	OBSERVACION	
Temperatura máxima °C	18,0	<b>POSIBLE PROBLEMA:</b>		
Temperatura ambiente °C	11,0	Desgaste de la Base Porta-Fusible o desgaste de la cuchilla del Fusible NH		
Delta temperatura °C	5,5	<b>RECOMENDACIÓN:</b>		
		Limpieza, Ajuste o Cambio de la Base Porta-Fusible o Fusible NH e Equilibrar las cargas

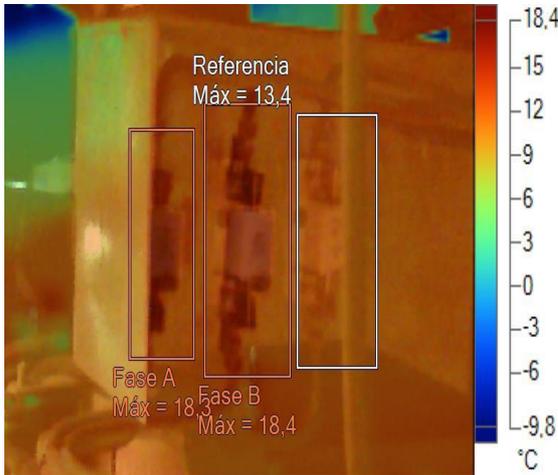
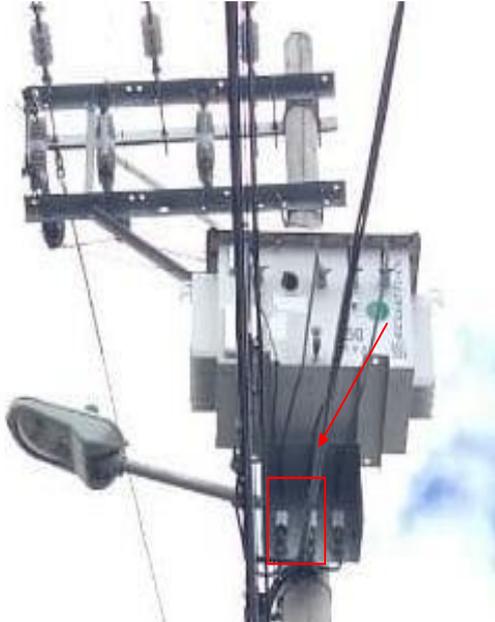
**Tabla D. 13.** Reporte termográfico del Transformador 3F

IMAGEN N°	IR_007236	Emisividad	0,95		
Temperatura de referencia °C	13,4	GRAVEDAD DEL PROBLEMA	<b>OBSERVACION</b>  <b>POSIBLE PROBLEMA:</b> Desgaste de la Base Porta-Fusible o desgaste de la cuchilla del Fusible NH  <b>RECOMENDACIÓN:</b> Limpieza, Ajuste o Cambio de la Base Porta-Fusible o Fusible NH e Equilibrar las cargas		
Temperatura máxima °C	18,4				
Temperatura ambiente °C	11,0				
Delta temperatura °C	5,0

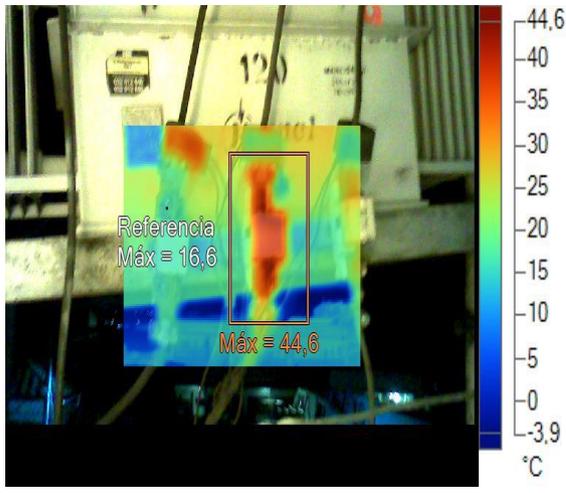
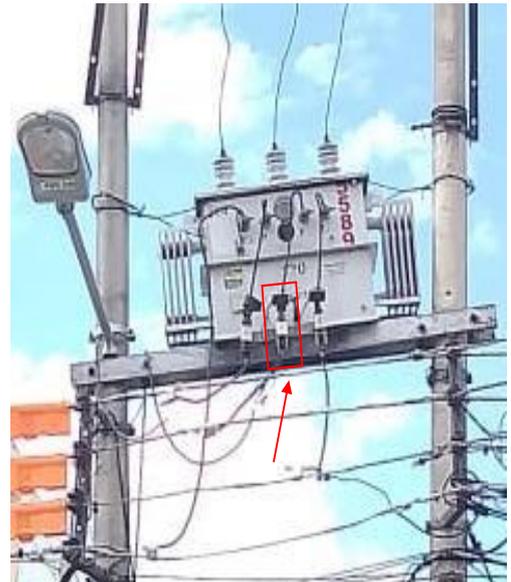
**Tabla D. 14.** Reporte termográfico del Transformador 3F

IMAGEN N°	IR_007270	Emisividad	0,95		
Temperatura de referencia °C	16,6	GRAVEDAD DEL PROBLEMA	PROGRAMABLE		
Temperatura máxima °C	44,6	<b>POSIBLE PROBLEMA:</b> Desgaste de la Base Porta-Fusible o desgaste de la cuchilla del Fusible NH			
Temperatura ambiente °C	11,0	<b>RECOMENDACIÓN:</b> Limpieza, Ajuste o Cambio de la Base Porta-Fusible o Fusible NH e Equilibrar las cargas			
Delta temperatura °C	28,0

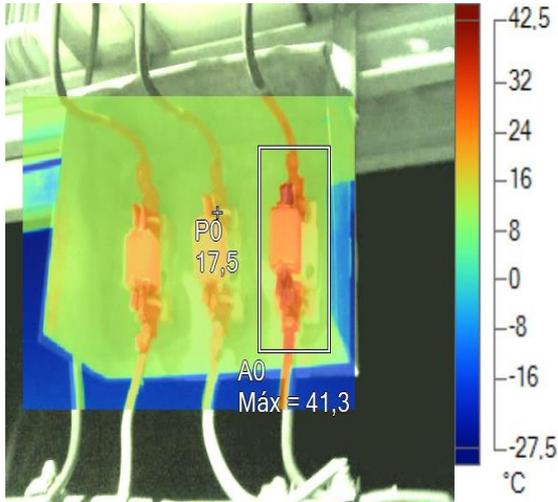
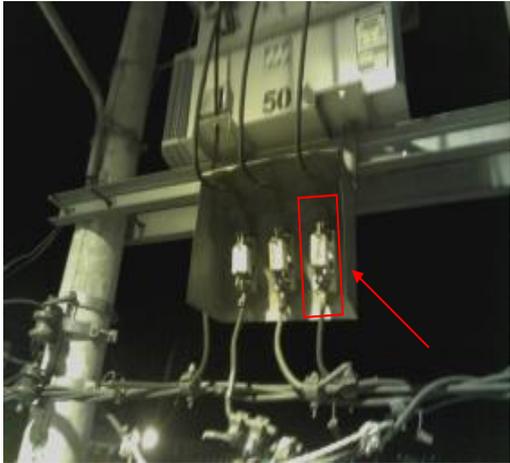
**Tabla D. 15.** Reporte termográfico del Transformador 3F

IMAGEN N°	IR_007272	Emisividad	0,95		
Temperatura de referencia °C	17,5	GRAVEDAD DEL PROBLEMA	PROGRAMABLE		
Temperatura máxima °C	41,3	<b>POSIBLE PROBLEMA:</b> Desgaste de la Base Porta-Fusible o desgaste de la cuchilla del Fusible NH			
Temperatura ambiente °C	11,0	<b>RECOMENDACIÓN:</b> Limpieza, Ajuste o Cambio de la Base Porta-Fusible o Fusible NH e Equilibrar las cargas			
Delta temperatura °C	23,8

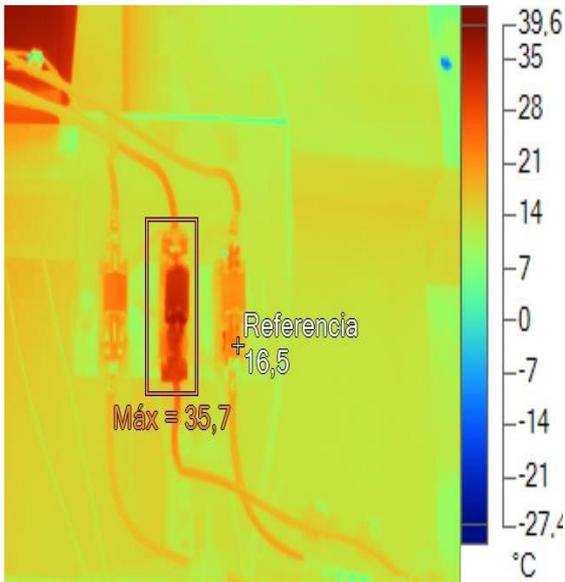
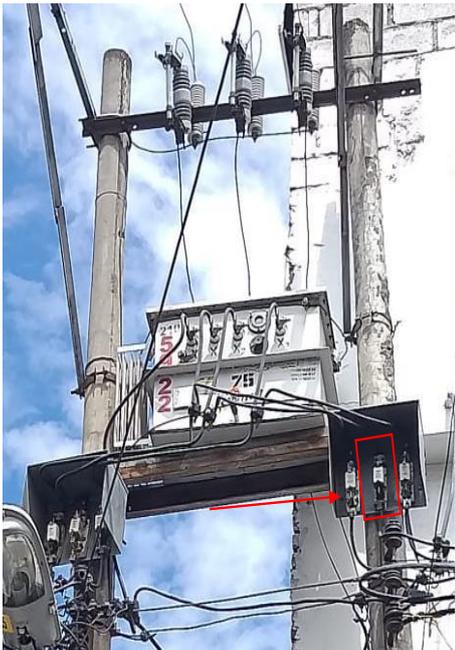
**Tabla D. 17.** Reporte termográfico del Transformador 3F

IMAGEN N°	IR_007274	Emisividad	0,95		
Temperatura de referencia °C	16,5	GRAVEDAD DEL PROBLEMA	PROGRAMABLE		
Temperatura máxima °C	35,7	<b>POSIBLE PROBLEMA:</b> Desgaste de la Base Porta-Fusible o desgaste de la cuchilla del Fusible NH			
Temperatura ambiente °C	11,0	<b>RECOMENDACIÓN:</b> Limpieza, Ajuste o Cambio de la Base Porta-Fusible o Fusible NH e Equilibrar las cargas			
Delta temperatura °C	19,2

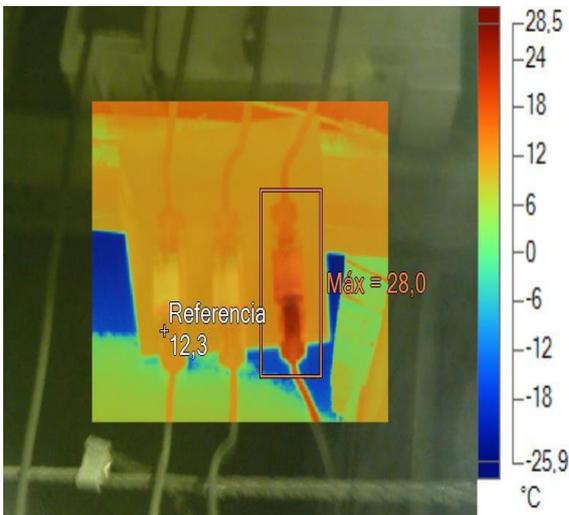
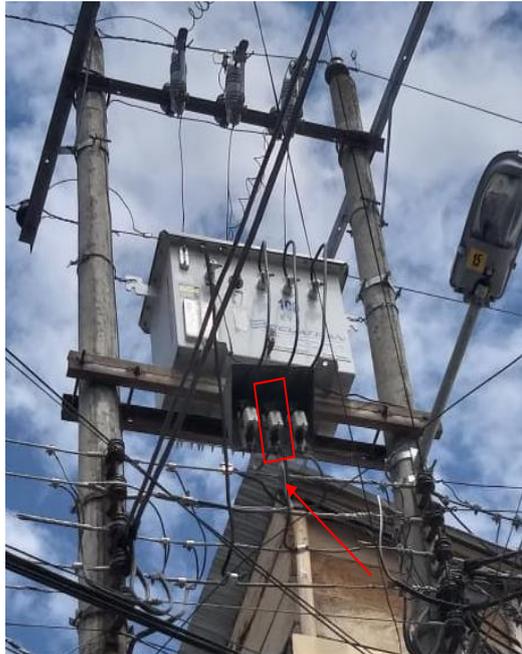
**Tabla D. 19.** Reporte termográfico del Transformador 3F

IMAGEN N°	IR_007276	Emisividad	0,95	
Temperatura de referencia °C	12,3	GRAVEDAD DEL PROBLEMA	PROGRAMABLE	
Temperatura máxima °C	28,0	<b>POSIBLE PROBLEMA:</b> Desgaste de la Base Porta-Fusible o desgaste de la cuchilla del Fusible NH		
Temperatura ambiente °C	11,0	<b>RECOMENDACIÓN:</b> Limpieza, Ajuste o Cambio de la Base Porta-Fusible o Fusible NH e Equilibrar las cargas		
Delta temperatura °C	15,7

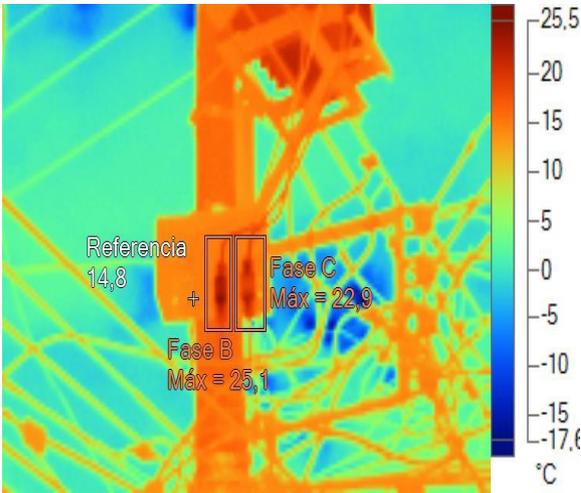
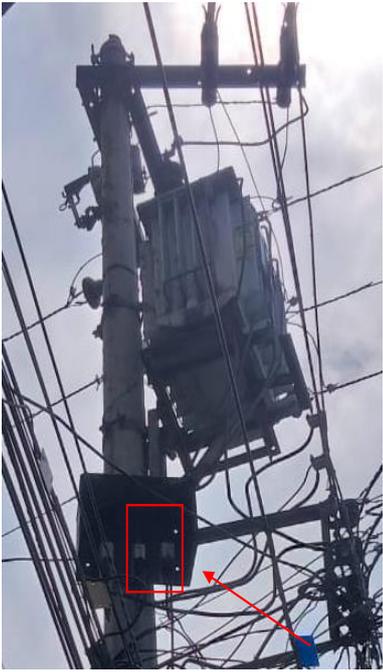
**Tabla D. 20.** Reporte termográfico del Transformador 3F

IMAGEN N°	IR_007278	Emisividad	0,95	
Temperatura de referencia °C	14,8	GRAVEDAD DEL PROBLEMA	PROGRAMABLE	
Temperatura máxima °C	25,1	<b>POSIBLE PROBLEMA:</b> Desgaste de la Base Porta-Fusible o desgaste de la cuchilla del Fusible NH de la Fase B y Fase C		
Temperatura ambiente °C	11	<b>RECOMENDACIÓN:</b> Limpieza, Ajuste o Cambio de la Base Porta-Fusible o Fusible NH e Equilibrar las cargas		
Delta temperatura °C	10,3

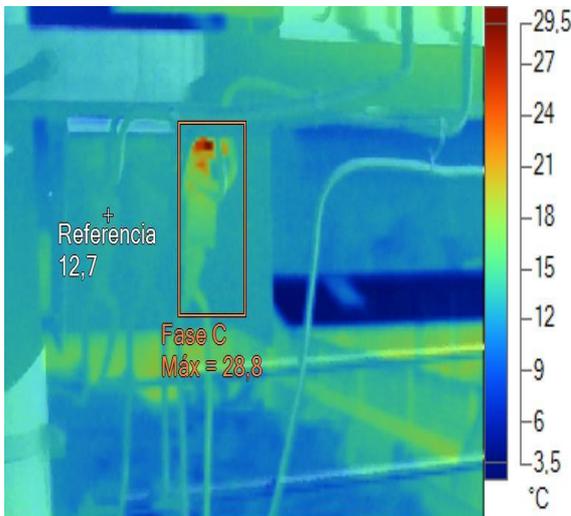
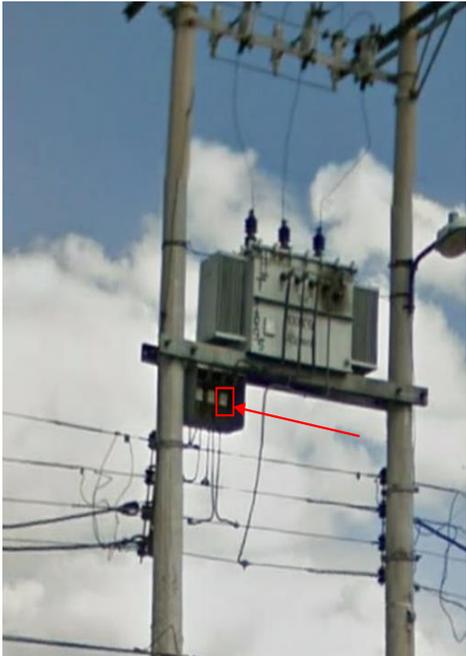
**Tabla D. 22.** Reporte termográfico del Transformador 3F

IMAGEN N°	IR_007293	Emisividad	0,95	
Temperatura de referencia °C	12,7	GRAVEDAD DEL PROBLEMA	PROGRAMABLE	
Temperatura máxima °C	28,8	<b>POSIBLE PROBLEMA:</b> Desgaste de la Base Porta-Fusible o desgaste de la cuchilla del Fusible NH de la Fase C		
Temperatura ambiente °C	11,0	<b>RECOMENDACIÓN:</b> Limpieza, Ajuste o Cambio de la Base Porta-Fusible o Fusible NH e Equilibrar las cargas tanto en la Fase A como la Fase B		
Delta temperatura °C	16,1

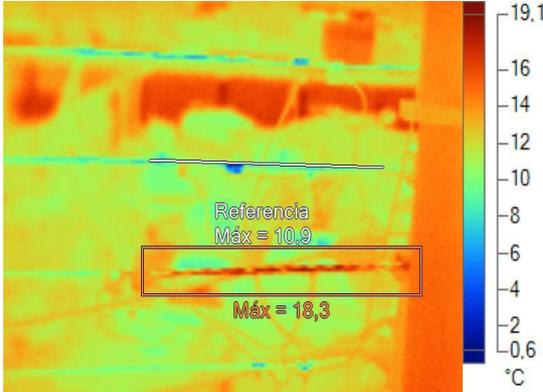
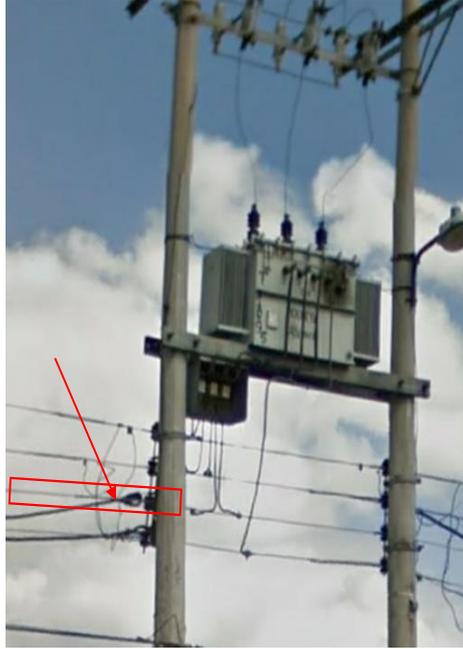
**Tabla D. 23.** Reporte termográfico del Transformador 3F

Universidad Técnica de Cotopaxi		UNIVERSIDAD TÉCNICA DE COTOPAXI		FECHA: 13-01-2021	
		INFORME TERMOGRAFICO DE ALIMENTADOR N.1 S/E SAN RAFAEL		HORA: 19:29	
DIRECCION / SECTOR:		Carretera Panamericana E35- Ingreso La Calera			
N° Poste	126528	Elemento	Transformador 3F- Conector Linea de BV		
TERMOGRAMA			IMAGEN DE CAMPO

IMAGEN N°	IR_007295	Emisividad	0,95		
Temperatura de referencia °C	10,9	GRAVEDAD DEL PROBLEMA	<b>POSIBLE PROBLEMA:</b> Desgaste del Preformado tipo Retención de la línea de BV, Conector de la Línea BV		
Temperatura máxima °C	18,3				
Temperatura ambiente °C	11,0		<b>RECOMENDACIÓN:</b> Limpieza o Cambio del Preformado Retención para la línea de BV, Fase C		
Delta temperatura °C	7,4

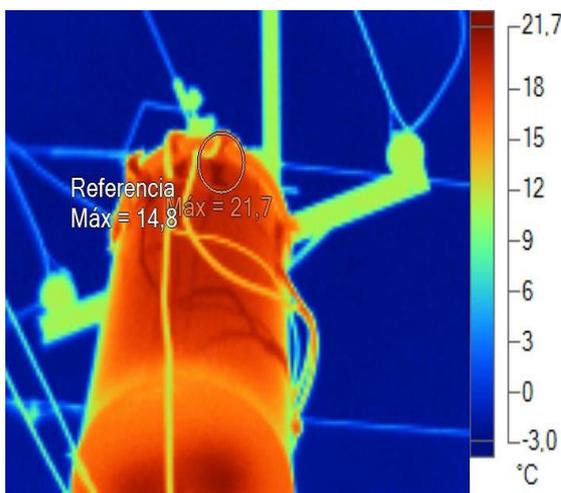
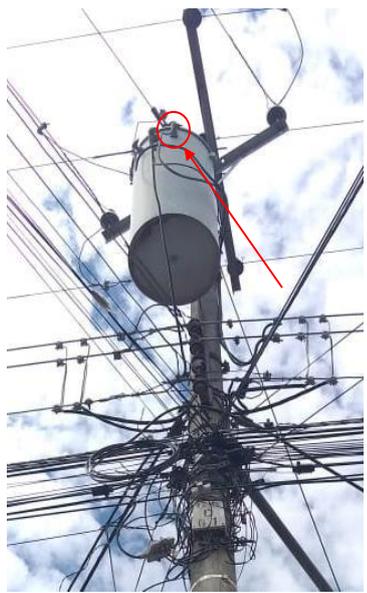
**Tabla D. 24.** Reporte termográfico del Transformador 3F

Universidad Técnica de Cotopaxi		UNIVERSIDAD TÉCNICA DE COTOPAXI		FECHA: 13-01-2021
		INFORME TERMOGRAFICO DE ALIMENTADOR N.1 S/E SAN RAFAEL		HORA: 19:54
DIRECCION / SECTOR:		Av. Simón Rodríguez & La Florida		
N° Poste	1338	Elemento	Transformador 1F- Bushig	
TERMOGRAMA		IMAGEN DE CAMPO

IMAGEN N°	IR_007305	Emisividad	0,95	
Temperatura de referencia °C	14,8	GRAVEDAD DEL PROBLEMA	OBSERVACION	
Temperatura máxima °C	21,7	POSIBLE PROBLEMA:		
Temperatura ambiente °C	11,0	Desgaste o mal ajuste en el Bushing de BV de la Fase C del Tranformador		
Delta temperatura °C	6,9	RECOMENDACIÓN:		
		Limpieza, Ajuste del Bushig de BV, Fase C
