# **UNIVERSIDAD TÉCNICA DE COTOPAXI**

**“ANÁLISIS TERMOGRÁFICO DEL ALIMENTADOR N° 1 EN MEDIA  
TENSIÓN DE LA SUBESTACIÓN ELÉCTRICA SAN RAFAEL”**

Marzo - 2021

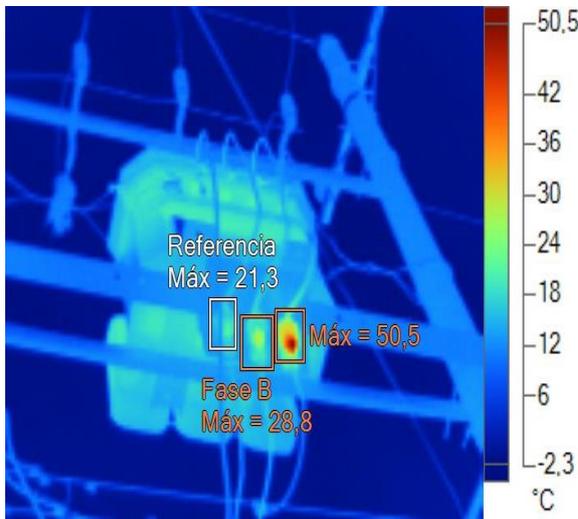
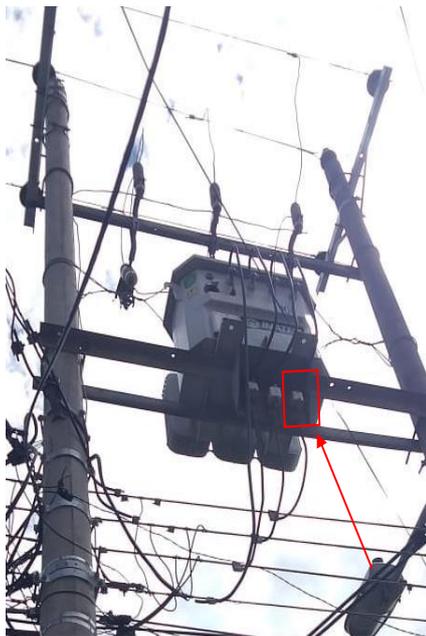
**Tabla D. 25.** Reporte termográfico del Transformador 3F

Universidad Técnica de Cotopaxi		UNIVERSIDAD TÉCNICA DE COTOPAXI		FECHA: 13-01-2021
		INFORME TERMOGRAFICO DE ALIMENTADOR N.1 S/E SAN RAFAEL		HORA: 20:01
DIRECCION / SECTOR:		Av. Simón Rodríguez & Illichinsi		
N° Poste	1349	Elemento	Transformador 3F- Fusibles NH	
TERMOGRAMA		IMAGEN DE CAMPO

IMAGEN N°	IR_007311	Emisividad	0,95	
Temperatura de referencia °C	21,3	GRAVEDAD DEL PROBLEMA	LO ANTES POSIBLE	
Temperatura máxima °C	50,5	<b>POSIBLE PROBLEMA:</b>		
Temperatura ambiente °C	11,0	Desgaste de la Base Porta-Fusible o desgaste de la cuchilla del Fusible NH de la Fase C y la Fase B		
Delta temperatura °C	29,2	<b>RECOMENDACIÓN:</b>		
		Limpieza, Ajuste o Cambio de la Base Porta-Fusible o Fusible NH e Equilibrar las cargas

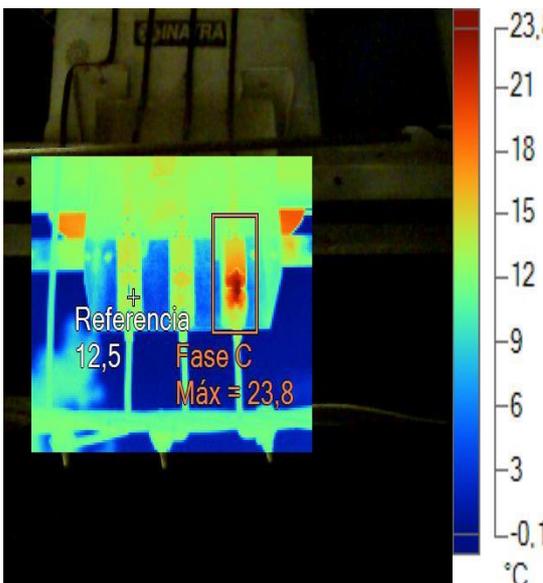
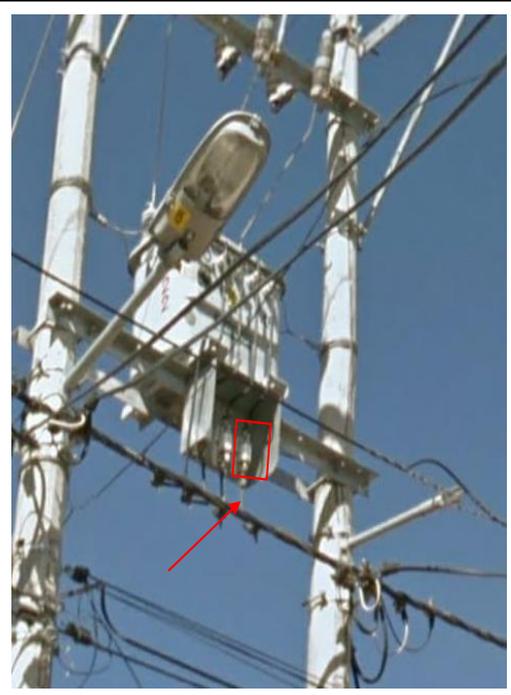
**Tabla D. 26.** Reporte termográfico del Transformador 3F

Universidad Técnica de Cotopaxi		UNIVERSIDAD TÉCNICA DE COTOPAXI		FECHA: 13-01-2021	
		INFORME TERMOGRAFICO DE ALIMENTADOR N.1 S/E SAN RAFAEL		HORA: 20:06	
DIRECCION / SECTOR:		Av. Simón Rodríguez			
N° Poste	1360	Elemento	Transformador 3F- Fusibles NH		
TERMOGRAMA			IMAGEN DE CAMPO

IMAGEN N°	IR_007313	Emisividad	0,95		
Temperatura de referencia °C	12,5	CLASIFICACIÓN DEL PROBLEMA:	PROGRAMABLE		
Temperatura máxima °C	23,8	<b>POSIBLE PROBLEMA:</b> Desgaste de la Base Porta-Fusible o desgaste de la cuchilla del Fusible NH de la Fase C			
Temperatura ambiente °C	11,0	<b>RECOMENDACIÓN:</b> Limpieza, Ajuste o Cambio de la Base Porta-Fusible o Fusible NH e Equilibrar las cargas			
Delta temperatura °C	11,3

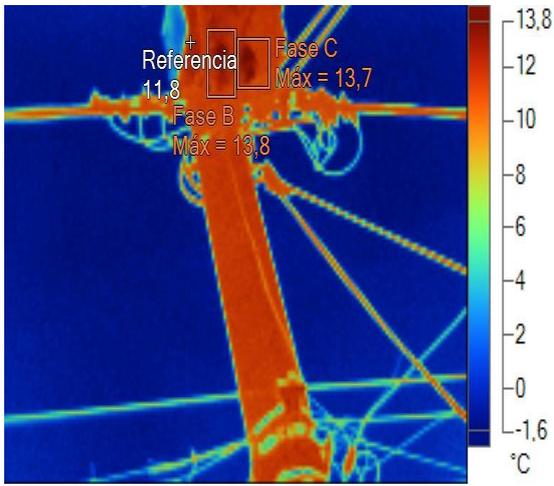
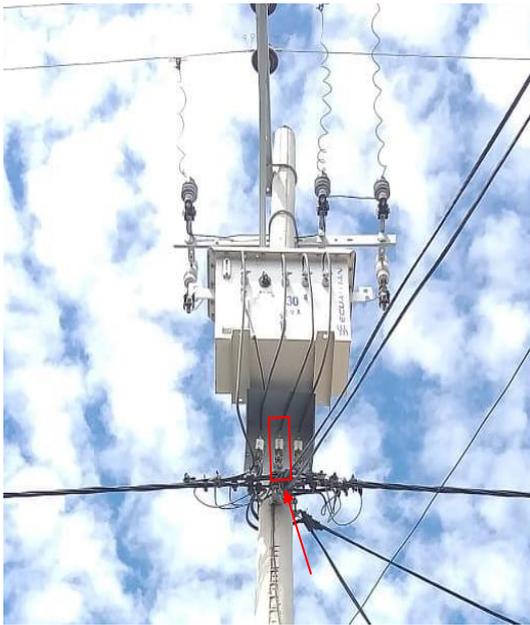
**Tabla D. 27.** Reporte termográfico del Transformador 3F

Universidad Técnica de Cotopaxi		UNIVERSIDAD TÉCNICA DE COTOPAXI		FECHA: 13-01-2021	
		INFORME TERMOGRAFICO DE ALIMENTADOR N.1 S/E SAN RAFAEL		HORA: 20:22	
DIRECCION / SECTOR:		Huarta & Dapsano - Nueva Vida			
N° Poste	174528	Elemento	Transformador 3F- Fusibles NH		
TERMOGRAMA			IMAGEN DE CAMPO

IMAGEN N°	IR_007321	Emisividad	0,95		
Temperatura de referencia °C	11,8	GRAVEDAD DEL PROBLEMA	OBSERVACION		
Temperatura máxima °C	13,8	POSIBLE PROBLEMA: Desgaste de la Base Porta-Fusible o desgaste de la cuchilla del Fusible NH			
Temperatura ambiente °C	11,0	RECOMENDACIÓN: Limpieza, Ajuste o Cambio de la Base Porta-Fusible o Fusible NH e Equilibrar las cargas			
Delta temperatura °C	2,0

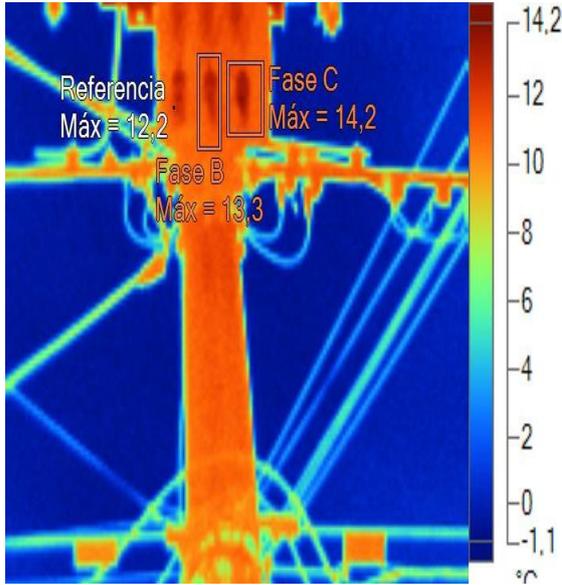
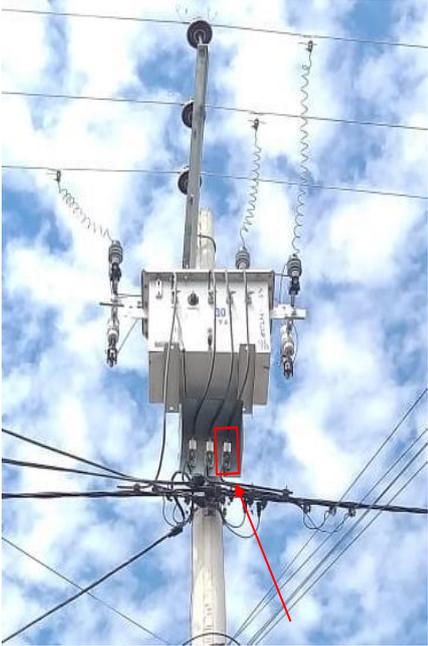
**Tabla D. 28.** Reporte termográfico del Transformador 3F

Universidad Técnica de Cotopaxi		UNIVERSIDAD TÉCNICA DE COTOPAXI		FECHA: 13-01-2021	
		INFORME TERMOGRAFICO DE ALIMENTADOR N.1 S/E SAN RAFAEL		HORA: 20:27	
DIRECCION / SECTOR:		Illapú & Dapsano - Nueva Vida			
N° Poste	174482	Elemento	Transformador 3F- Fusibles NH		
TERMOGRAMA			IMAGEN DE CAMPO

IMAGEN N°	IR_007327	Emisividad	0,95		
Temperatura de referencia °C	12,2	GRAVEDAD DEL PROBLEMA	POSIBLE PROBLEMA: Desgaste de la Base Porta-Fusible o desgaste de la cuchilla del Fusible NH		
Temperatura máxima °C	14,2				
Temperatura ambiente °C	11,0	RECOMENDACIÓN:	Limpieza, Ajuste o Cambio de la Base Porta-Fusible o Fusible NH e Equilibrar las cargas		
Delta temperatura °C	2,0

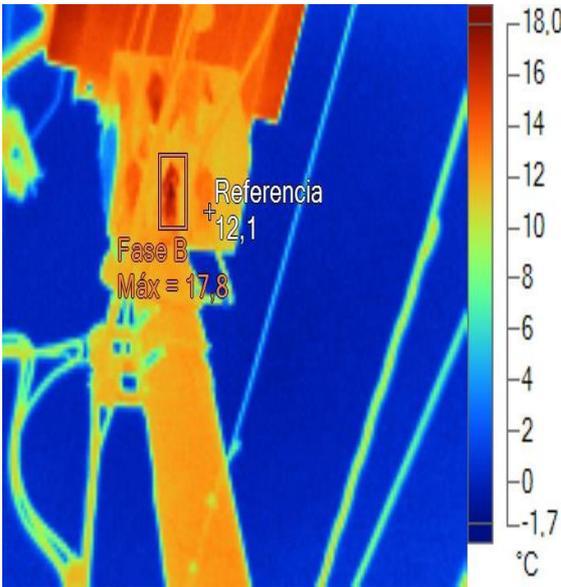
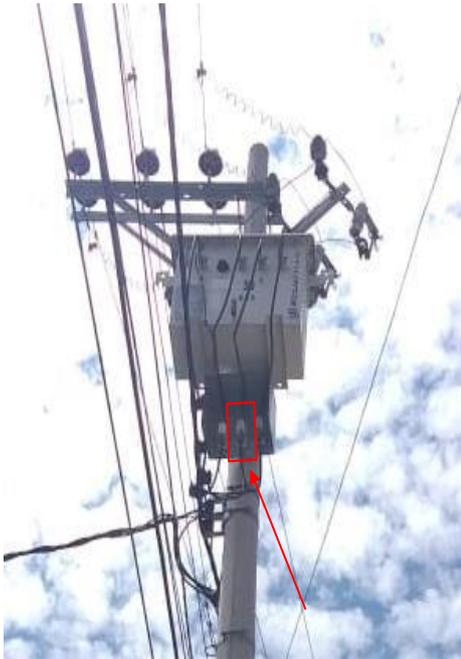
**Tabla D. 29.** Reporte termográfico del Transformador 3F

Universidad Técnica de Cotopaxi		UNIVERSIDAD TÉCNICA DE COTOPAXI		FECHA: 13-01-2021	
		INFORME TERMOGRAFICO DE ALIMENTADOR N.1 S/E SAN RAFAEL		HORA: 20:29	
DIRECCION / SECTOR:		Irazú & Dapsano - Nueva Vida			
N° Poste	174533	Elemento	Transformador 3F- Fusibles NH		
TERMOGRAMA			IMAGEN DE CAMPO

IMAGEN N°	IR_007331	Emisividad	0,95		
Temperatura de referencia °C	12,1	GRAVEDAD DEL PROBLEMA	OBSERVACION		
Temperatura máxima °C	17,8	POSIBLE PROBLEMA:			
Temperatura ambiente °C	11,0	Desgaste de la Base Porta-Fusible o desgaste de la cuchilla del Fusible NH			
Delta temperatura °C	5,7	RECOMENDACIÓN:	Limpieza, Ajuste o Cambio de la Base Porta-Fusible o Fusible NH e Equilibrar las cargas

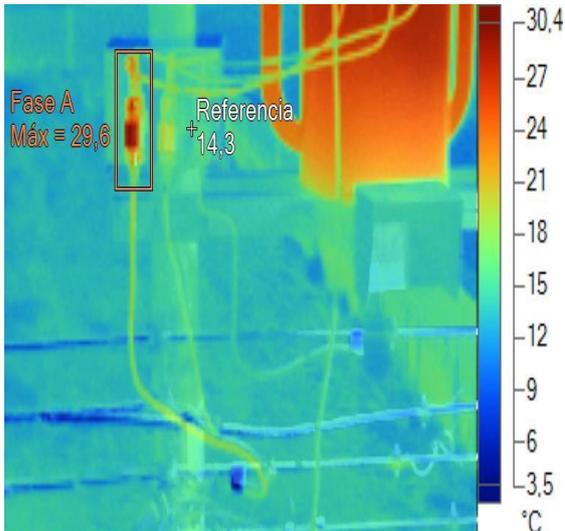
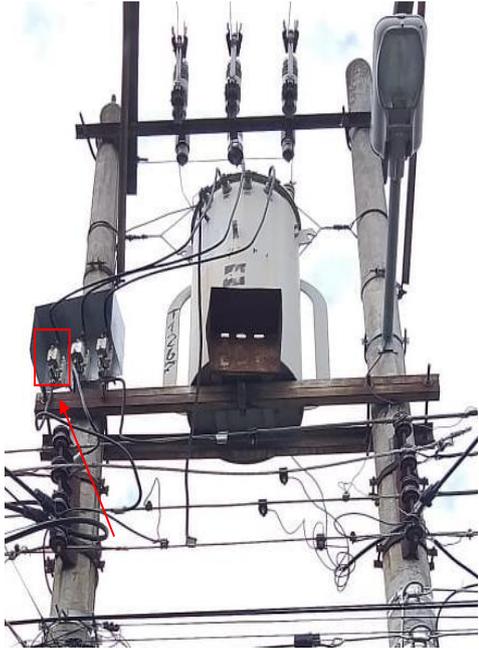
**Tabla D. 30.** Reporte termográfico del Transformador 3F

Universidad Técnica de Cotopaxi		UNIVERSIDAD TÉCNICA DE COTOPAXI		FECHA: 14-01-2021
		INFORME TERMOGRAFICO DE ALIMENTADOR N.1 S/E SAN RAFAEL		HORA: 18:47
DIRECCION / SECTOR:		Av. 5 de Junio & 9 de Octubre- Saquisilí		
N° Poste	93873	Elemento	Transformador 3F- Fusibles NH	
TERMOGRAMA		IMAGEN DE CAMPO

IMAGEN N°	IR_007338	Emisividad	0,95	
Temperatura de referencia °C	14,3	GRAVEDAD DEL PROBLEMA	PROGRAMABLE	
Temperatura máxima °C	29,6	POSIBLE PROBLEMA: Desgaste de la Base Porta-Fusible o desgaste de la cuchilla del Fusible NH		
Temperatura ambiente °C	10,0	RECOMENDACIÓN: Limpieza, Ajuste o Cambio de la Base Porta-Fusible o Fusible NH e Equilibrar las cargas		
Delta temperatura °C	15,3

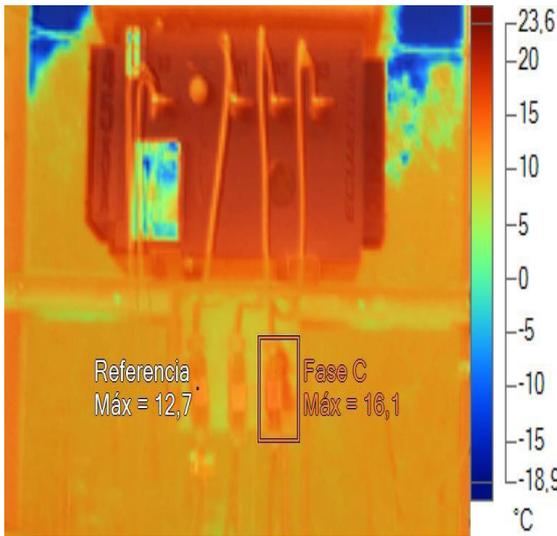
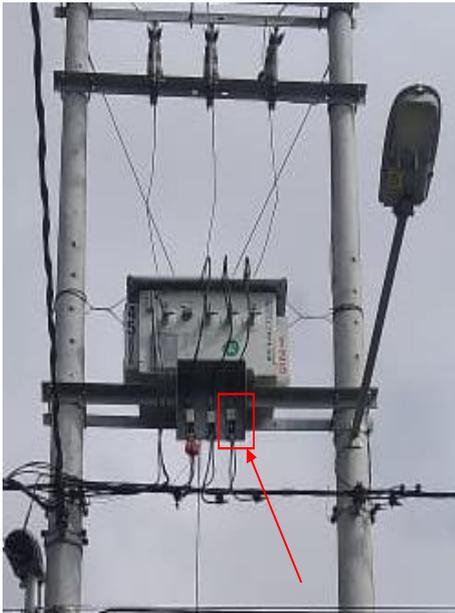
**Tabla D. 31.** Reporte termográfico del Transformador 3F

Universidad Técnica de Cotopaxi		UNIVERSIDAD TÉCNICA DE COTOPAXI		FECHA: 20-01-2021	
		INFORME TERMOGRAFICO DE ALIMENTADOR N.1 S/E SAN RAFAEL		HORA: 18:41	
DIRECCION / SECTOR:		Brigada de Fuerzas Especiales N°9 "Patria"			
N° Poste	179114	Elemento	Transformador 3F- Fusibles NH		
TERMOGRAMA			IMAGEN DE CAMPO

IMAGEN N°	IR_007341	Emisividad	0,95		
Temperatura de referencia °C	12,7	GRAVEDAD DEL PROBLEMA	OBSERVACION		
Temperatura máxima °C	16,1	POSIBLE PROBLEMA:			
Temperatura ambiente °C	12,0	Desgaste de la Base Porta-Fusible o desgaste de la cuchilla del Fusible NH			
Delta temperatura °C	3,4	RECOMENDACIÓN:			
		Limpieza, Ajuste o Cambio de la Base Porta-Fusible o Fusible NH e Equilibrar las cargas

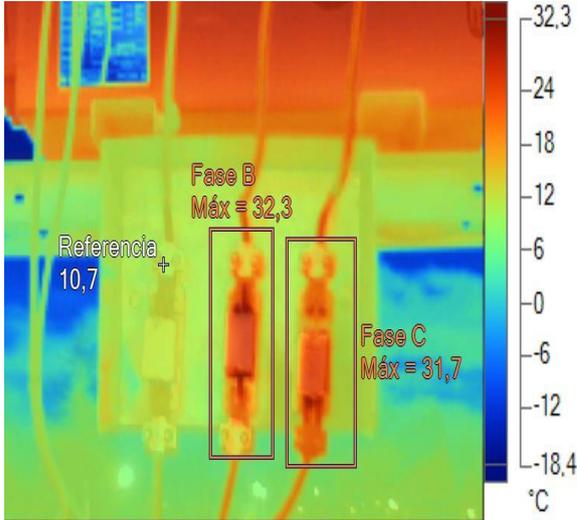
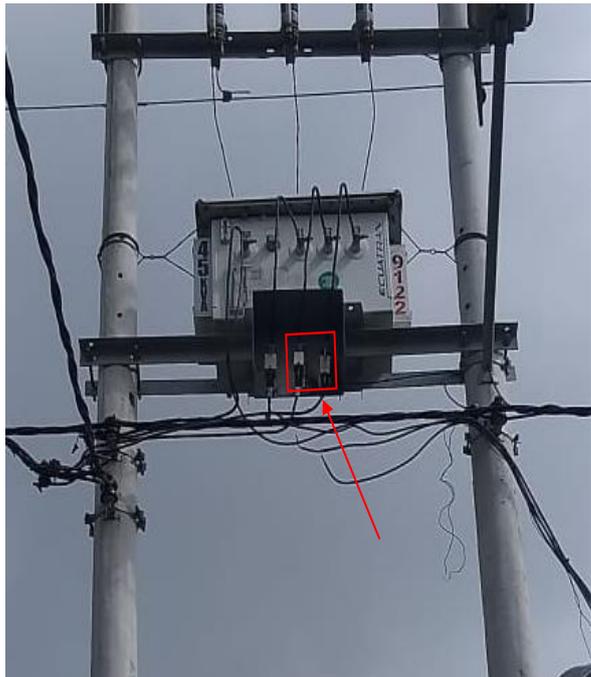
**Tabla D. 33.** Reporte termográfico del Transformador 3F

Universidad Técnica de Cotopaxi		UNIVERSIDAD TÉCNICA DE COTOPAXI		FECHA: 20-01-2021	
		INFORME TERMOGRAFICO DE ALIMENTADOR N.1 S/E SAN RAFAEL		HORA: 18:52	
DIRECCION / SECTOR:		Brigada de Fuerzas Especiales N°9 "Patria"			
N° Poste	179116	Elemento	Transformador 3F- Fusibles NH		
TERMOGRAMA			IMAGEN DE CAMPO

IMAGEN N°	IR_007350		Emisividad	0,95	
Temperatura de referencia °C	10,7		GRAVEDAD DEL PROBLEMA	PROGRAMABLE	
Temperatura máxima °C	32,3		<b>POSIBLE PROBLEMA:</b> Desgaste de la Base Porta-Fusible o desgaste de la cuchilla del Fusible NH de la Fase C y la Fase B		
Temperatura ambiente °C	12,0		<b>RECOMENDACIÓN:</b> Limpieza, Ajuste o Cambio de la Base Porta-Fusible o Fusible NH e Equilibrar las cargas		
Delta temperatura °C	21,6

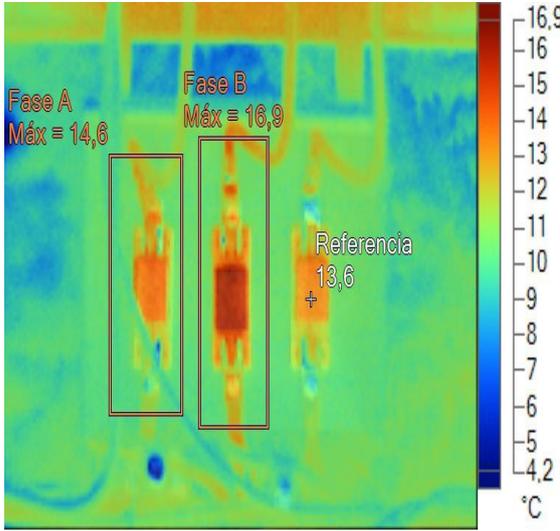
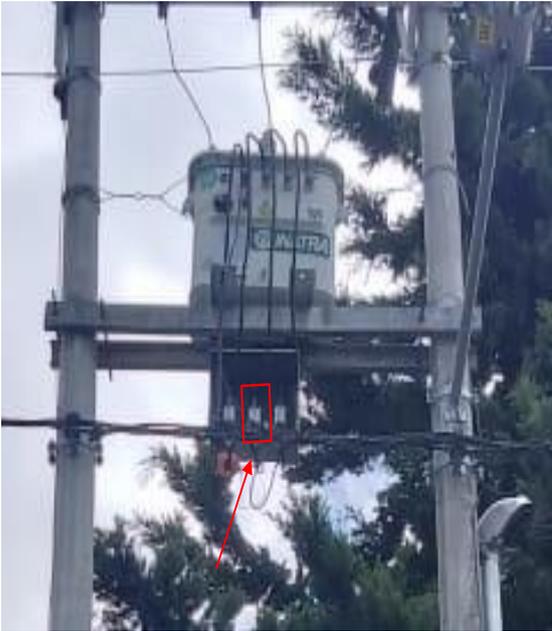
**Tabla D. 36.** Reporte termográfico del Transformador 3F

Universidad Técnica de Cotopaxi		UNIVERSIDAD TÉCNICA DE COTOPAXI		FECHA: 20-01-2021	
		INFORME TERMOGRAFICO DE ALIMENTADOR N.1 S/E SAN RAFAEL		HORA: 19:11	
DIRECCION / SECTOR:		Brigada de Fuerzas Especiales N°9 "Patria"			
N° Poste	3780	Elemento	Transformador 3F- Fusibles NH		
TERMOGRAMA			IMAGEN DE CAMPO

IMAGEN N°	IR_007363	Emisividad	0,95		
Temperatura de referencia °C	13,6	GRAVEDAD DEL PROBLEMA	<b>OBSERVACION</b>  <b>POSIBLE PROBLEMA:</b> Desgaste de la Base Porta-Fusible o desgaste de la cuchilla del Fusible NH  <b>RECOMENDACIÓN:</b> Limpieza, Ajuste o Cambio de la Base Porta-Fusible o Fusible NH e Equilibrar las cargas		
Temperatura máxima °C	16,9				
Temperatura ambiente °C	12,0				
Delta temperatura °C	3,3

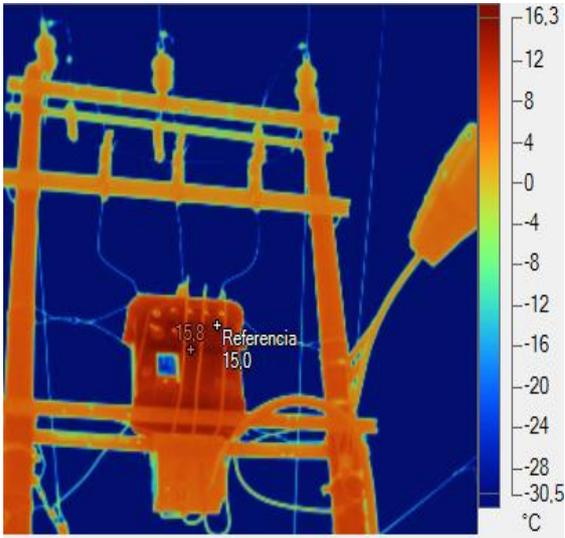
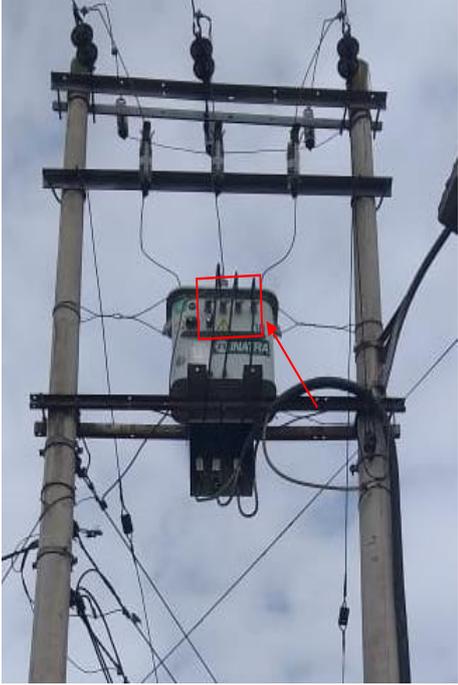
Universidad Técnica de Cotopaxi		UNIVERSIDAD TÉCNICA DE COTOPAXI		FECHA: 20-01-2021
		INFORME TERMOGRAFICO DE ALIMENTADOR N.1 S/E SAN RAFAEL		HORA: 19:23
DIRECCION / SECTOR:		Brigada de Fuerzas Especiales N°9 "Patria"		
N° Poste	3626	Elemento	Transformador 3F- Fusibles NH	
TERMOGRAMA		IMAGEN DE CAMPO

IMAGEN N°	IR_007370	Emisividad	0,95	
Temperatura de referencia °C	15	GRAVEDAD DEL PROBLEMA	OBSERVACION	
Temperatura máxima °C	15,8	POSIBLE PROBLEMA:		
Temperatura ambiente °C	12,0	Ninguno		
Delta temperatura °C	0,8	RECOMENDACIÓN:		
		Ninguno

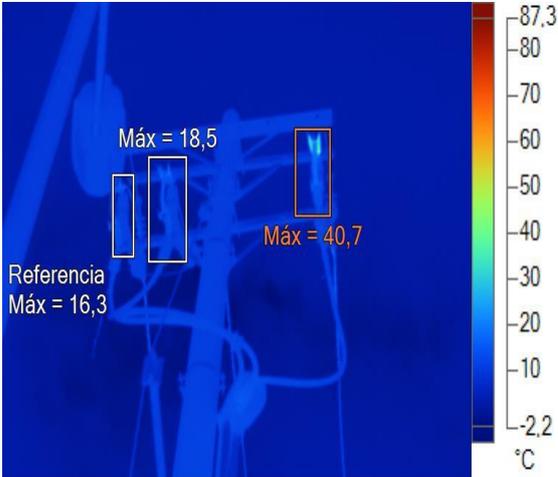
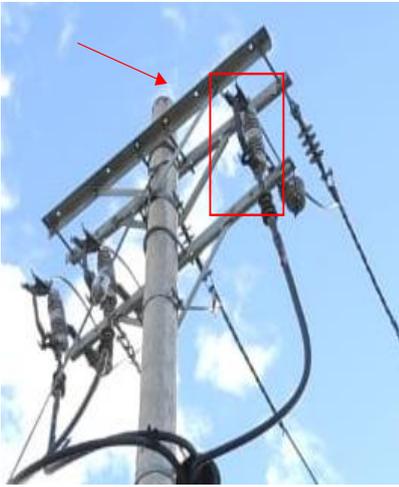
**Tabla E. 1.** Reporte termográfico del seccionador

Universidad Técnica de Cotopaxi		UNIVERSIDAD TÉCNICA DE COTOPAXI		FECHA:	7/1/2021
		INFORME TERMOGRAFICO DE ALIMENTADOR N.1 S/E SAN RAFAEL		HORA:	18:42:18
DIRECCION / SECTOR:		Salida de la S/E San Rafael			
N° Poste	104989	Elemento	Seccionador		
TERMOGRAMA			IMAGEN DE CAMPO

IMAGEN N°	IR_01144	Emisividad	0,95		
Temperatura de referencia °C	16,3	GRAVEDAD DEL PROBLEMA:	LO ANTES POSIBLE		
Temperatura máxima °C	40,7	POSIBLE PROBLEMA:			
Temperatura ambiente °C	11	Desbalance de cargas o desgaste de los terminales			
Delta temperatura °C	24,4	RECOMENDACIÓN:			
		Realizar un estudio de la carga, en caso de los terminales cambiarlos lo antes posible

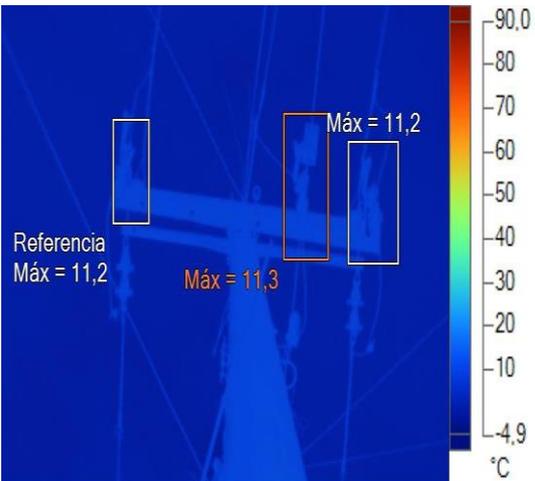
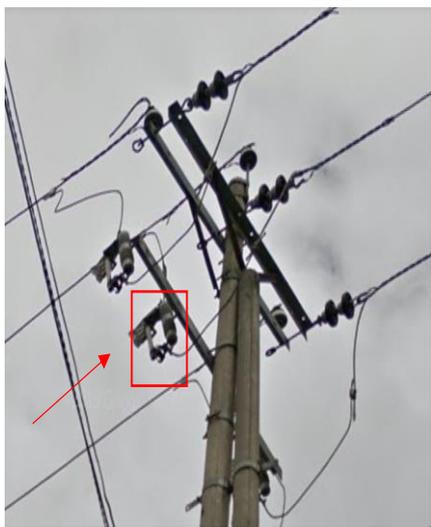
**Tabla E. 2.** Reporte termográfico del seccionador

Universidad Técnica de Cotopaxi	UNIVERSIDAD TÉCNICA DE COTOPAXI		FECHA: 7/1/2021
	INFORME TERMOGRAFICO DE ALIMENTADOR N.1 S/E SAN RAFAEL		HORA: 18:53:56
DIRECCION / SECTOR:		Av. Río Cutuchi	
N° Poste	00076	Elemento	Seccionador
TERMOGRAMA		IMAGEN DE CAMPO

IMAGEN N°	IR_01149	Emisividad	0,95
Temperatura de referencia °C	11,2	GRAVEDAD DEL PROBLEMA:	OBSERVACION
Temperatura máxima °C	11,3	POSIBLE PROBLEMA:	
Temperatura ambiente °C	11	Ninguno	
Delta temperatura °C	0,1	RECOMENDACIÓN:	
		Ninguna

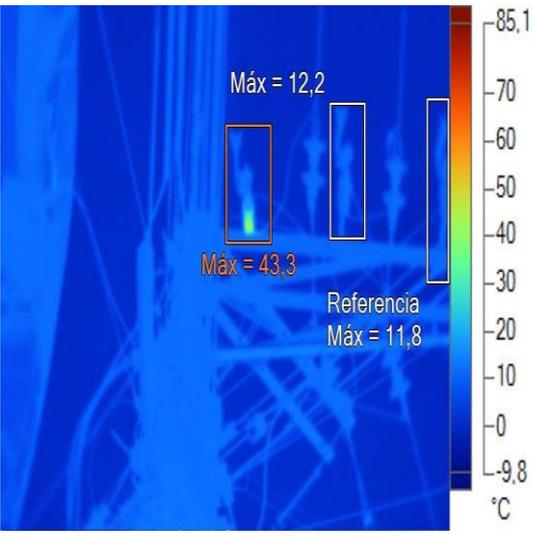
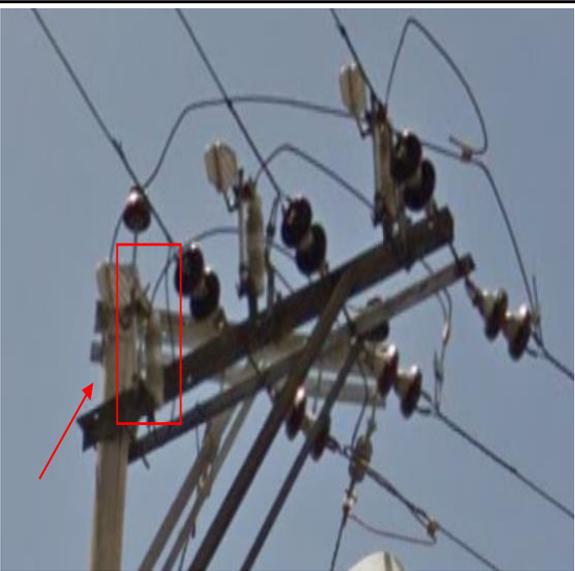
**Tabla E. 3.** Reporte termográfico del seccionador

Universidad Técnica de Cotopaxi	UNIVERSIDAD TÉCNICA DE COTOPAXI		FECHA: 08/01/2021
	INFORME TERMOGRAFICO DE ALIMENTADOR N.1 S/E SAN RAFAEL		HORA: 19:07:24
DIRECCION / SECTOR:		Av. Cotopaxi y Calle Gatazo	
<b>N° Poste</b>	000329	Elemento	Seccionador
TERMOGRAMA		IMAGEN DE CAMPO

IMAGEN N°	IR_01172	Emisividad	0,95
Temperatura de referencia °C	11,8	GRAVEDAD DEL PROBLEMA:	<b>URGENTE</b>
Temperatura máxima °C	43,3	<b>POSIBLE PROBLEMA:</b>	
Temperatura ambiente °C	10	Desbalance de cargas o desgaste de los terminales	
Delta temperatura °C	31,5	<b>RECOMENDACIÓN:</b>	
		Realizar un estudio de la carga, en caso de los terminales cambiarlos lo antes posible

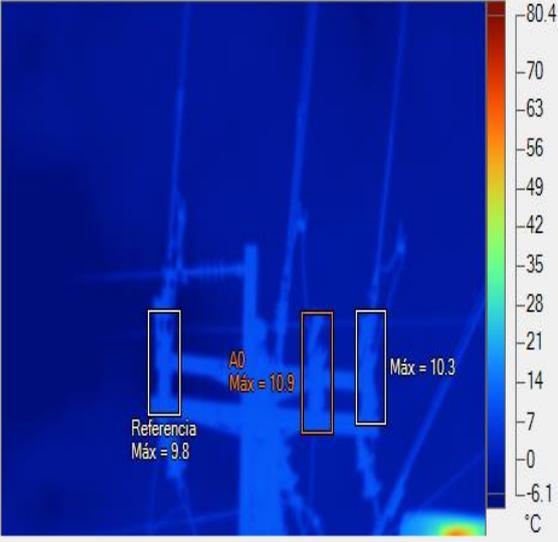
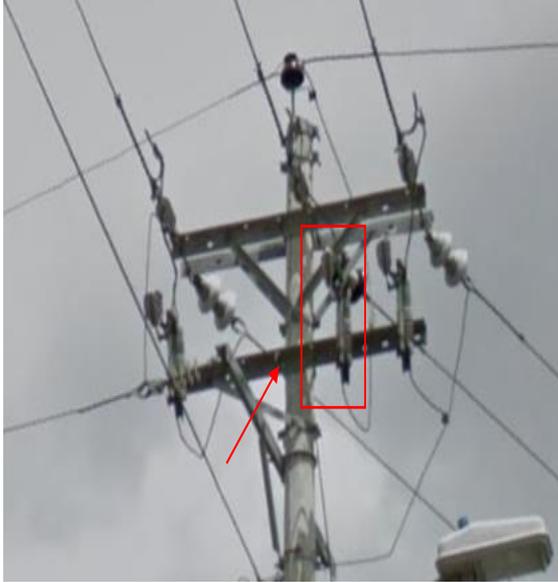
**Tabla E. 4.** Reporte termográfico del seccionador

Universidad Técnica de Cotopaxi		UNIVERSIDAD TÉCNICA DE COTOPAXI		FECHA: 08/01/2021
		INFORME TERMOGRAFICO DE ALIMENTADOR N.1 S/E SAN RAFAEL		HORA: 19:15:07
DIRECCION / SECTOR:		Av. Cotopaxi y calle Paraguay		
N° Poste	105761	Elemento	Seccionador	
TERMOGRAMA		IMAGEN DE CAMPO

IMAGEN N°	IR_01177	Emisividad	0,95	
Temperatura de referencia °C	9,8	GRAVEDAD DEL PROBLEMA:	OBSERVACION	
Temperatura máxima °C	10,9	POSIBLE PROBLEMA:		
Temperatura ambiente °C	10	Terminales desgastados		
Delta temperatura °C	1,1	RECOMENDACIÓN:		
			Cambio o limpieza de terminales

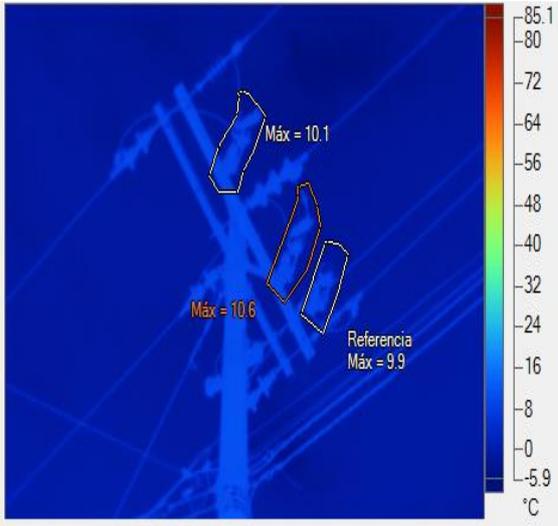
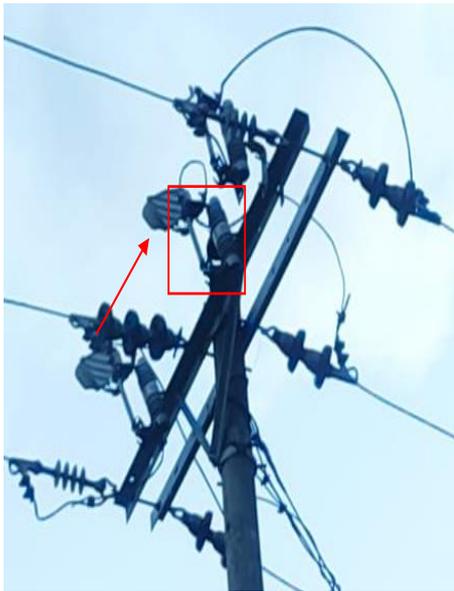
**Tabla E. 5.** Reporte termográfico del seccionador

Universidad Técnica de Cotopaxi		UNIVERSIDAD TÉCNICA DE COTOPAXI		FECHA: 08/01/2021
		INFORME TERMOGRAFICO DE ALIMENTADOR N.1 S/E SAN RAFAEL		HORA: 19:37:52
DIRECCION / SECTOR:		Eloy Alfaro San Felipe - Llantera Paco		
N° Poste	126430	Elemento	Seccionador	
TERMOGRAMA		IMAGEN DE CAMPO

IMAGEN N°	IR_01187	Emisividad	0,95	
Temperatura de referencia °C	9,9	GRAVEDAD DEL PROBLEMA:	OBSERVACION	
Temperatura máxima °C	10,6	POSIBLE PROBLEMA:		
Temperatura ambiente °C	9		Ninguna	
Delta temperatura °C	0,7	RECOMENDACIÓN:	Ninguna

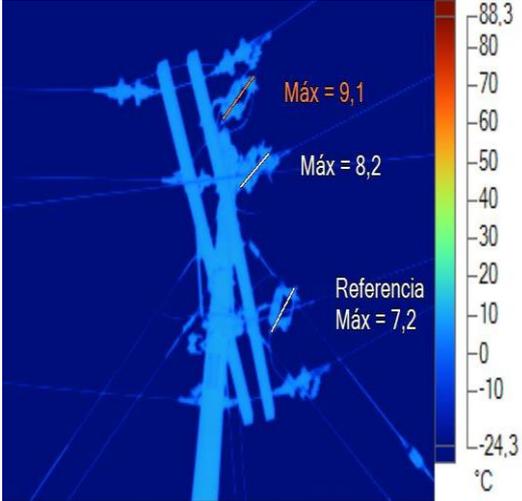
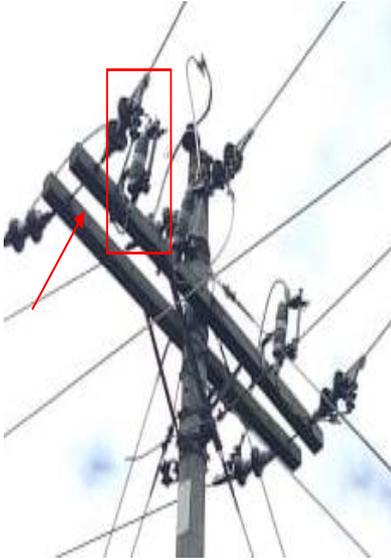
**Tabla E. 6.** Reporte termográfico del seccionador

Universidad Técnica de Cotopaxi		UNIVERSIDAD TÉCNICA DE COTOPAXI		FECHA: 11/01/2021
		INFORME TERMOGRAFICO DE ALIMENTADOR N.1 S/E SAN RAFAEL		HORA: 18:54:24
DIRECCION / SECTOR:		Vía a Saquisilí- Entrada a la cárcel		
N° Poste	3539	Elemento	Seccionador	
TERMOGRAMA		IMAGEN DE CAMPO

IMAGEN N°	IR_01193	Emisividad	0,95	
Temperatura de referencia °C	7,2	GRAVEDAD DEL PROBLEMA:	OBSERVACION	
Temperatura máxima °C	9,1	POSIBLE PROBLEMA:		
Temperatura ambiente °C	12	Terminales desgastados	RECOMENDACIÓN:	
Delta temperatura °C	1,9	Cambiar terminales del seccionador

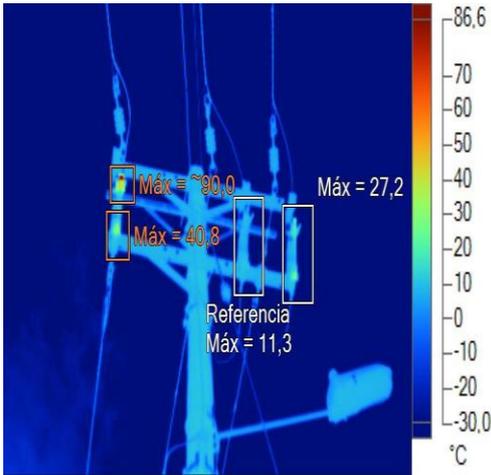
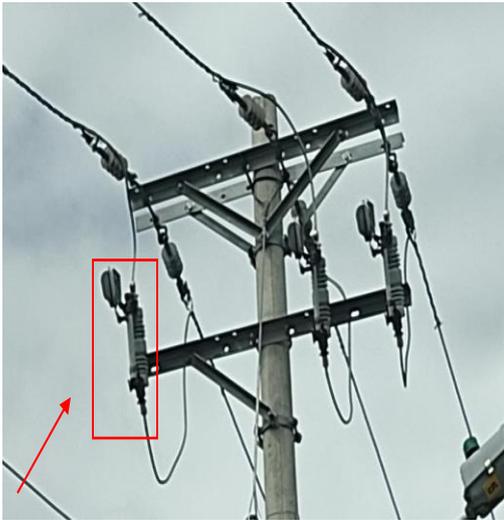
**Tabla E. 7.** Reporte termográfico del seccionador

Universidad Técnica de Cotopaxi		UNIVERSIDAD TÉCNICA DE COTOPAXI		FECHA: 11/01/2021
		INFORME TERMOGRAFICO DE ALIMENTADOR N.1 S/E SAN RAFAEL		HORA: 19:05:12
DIRECCION / SECTOR:		Ingreso Hacienda la Calerita		
N° Poste	1230	Elemento	Seccionador	
TERMOGRAMA		IMAGEN DE CAMPO

IMAGEN N°	IR_01196	Emisividad	0,95	
Temperatura de referencia °C	11,3	GRAVEDAD DEL PROBLEMA:	<b>MUY URGENTE</b>	
Temperatura máxima °C	90,0	POSIBLE PROBLEMA:		
Temperatura ambiente °C	8	Desbalance de cargas o desgaste de los terminales		
Delta temperatura °C	78,7	RECOMENDACIÓN:		
		Realizar un estudio de la carga, en caso de los terminales cambiarlos de manera URGENTE

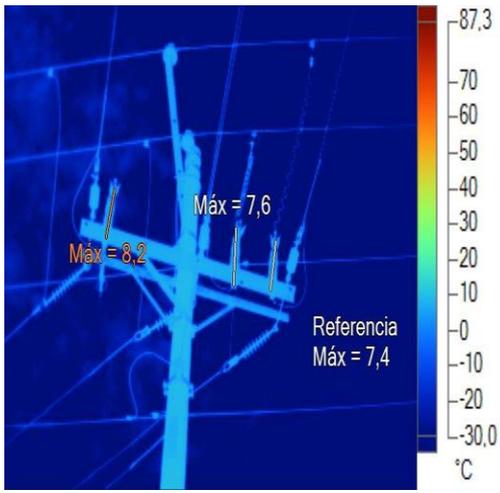
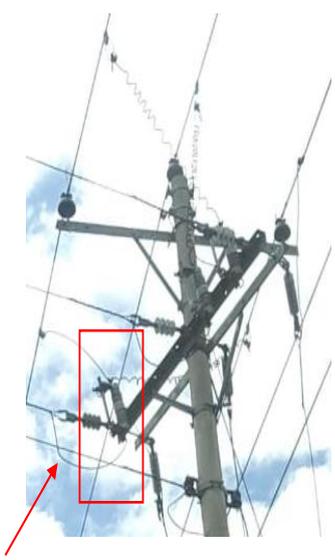
**Tabla E. 8.** Reporte termográfico del seccionador

Universidad Técnica de Cotopaxi	UNIVERSIDAD TÉCNICA DE COTOPAXI		FECHA: 11/01/2021	
	INFORME TERMOGRAFICO DE ALIMENTADOR N.1 S/E SAN RAFAEL		HORA: 19:22:22	
DIRECCION / SECTOR:		Hacienda la Calerita, parte posterior de Induplastic		
N° Poste	104838	Elemento	Seccionador	
TERMOGRAMA		IMAGEN DE CAMPO

IMAGEN N°	IR_01201	Emisividad	0,95	
Temperatura de referencia °C	7,4	GRAVEDAD DEL PROBLEMA:	OBSERVACION	
Temperatura máxima °C	8,2	POSIBLE PROBLEMA:		
Temperatura ambiente °C	11	Ninguna		
Delta temperatura °C	0,8	RECOMENDACIÓN:	Ninguna

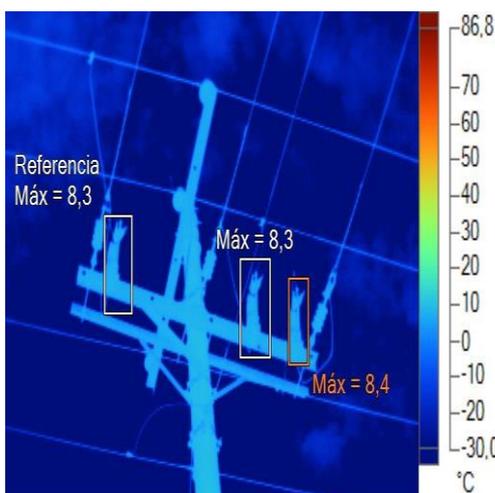
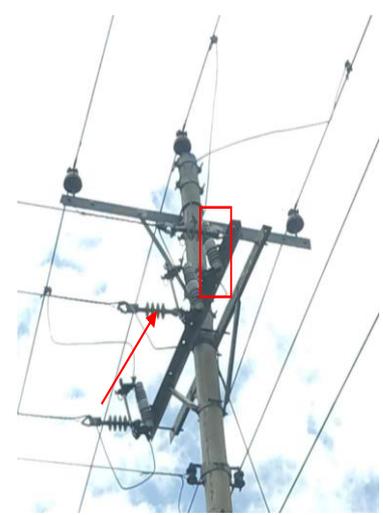
**Tabla E. 9.** Reporte termográfico del seccionador

Universidad Técnica de Cotopaxi		UNIVERSIDAD TÉCNICA DE COTOPAXI		FECHA: 11/01/2021
		INFORME TERMOGRAFICO DE ALIMENTADOR N.1 S/E SAN RAFAEL		HORA: 19:28:17
DIRECCION / SECTOR:		Hacienda la Calerita, derivación para recicladora		
N° Poste	104837	Elemento	Seccionador	
TERMOGRAMA		IMAGEN DE CAMPO

IMAGEN N°	IR_01204	Emisividad	0,95	
Temperatura de referencia °C	8,3	GRAVEDAD DEL PROBLEMA:	OBSERVACION	
Temperatura máxima °C	8,4	POSIBLE PROBLEMA:		
Temperatura ambiente °C	10	Ninguna		
Delta temperatura °C	0,1	RECOMENDACIÓN:	Ninguna

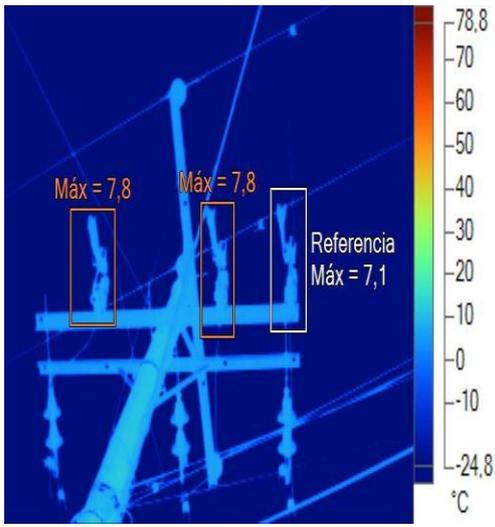
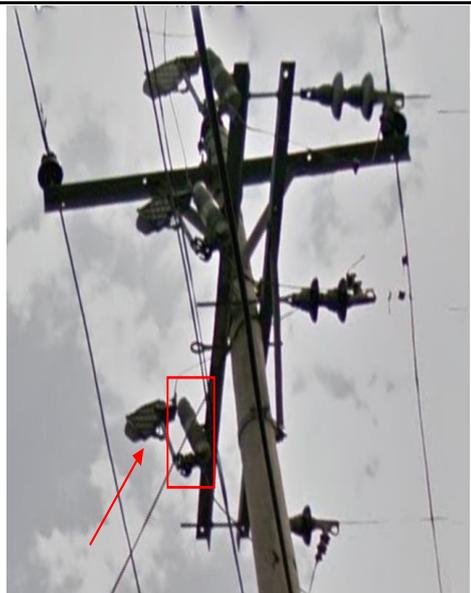
**Tabla E. 10.** Reporte termográfico del seccionador

Universidad Técnica de Cotopaxi		UNIVERSIDAD TÉCNICA DE COTOPAXI		FECHA: 12/01/2021
		INFORME TERMOGRAFICO DE ALIMENTADOR N.1		HORA: 19:07:09
DIRECCION / SECTOR:		Av. Simon Rodriguez - La ondonada		
N° Poste	1248	Elemento	Seccionador	
TERMOGRAMA		IMAGEN DE CAMPO

IMAGEN N°	IR_01214	Emisividad	0,95	
Temperatura de referencia °C	7,1	GRAVEDAD DEL PROBLEMA:	OBSERVACION	
Temperatura máxima °C	7,8	POSIBLE PROBLEMA:		
Temperatura ambiente °C	8		Ninguna	
Delta temperatura °C	0,7	RECOMENDACIÓN:	Ninguna

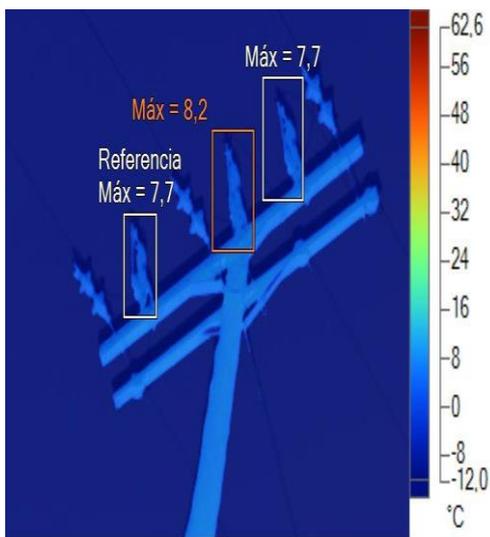
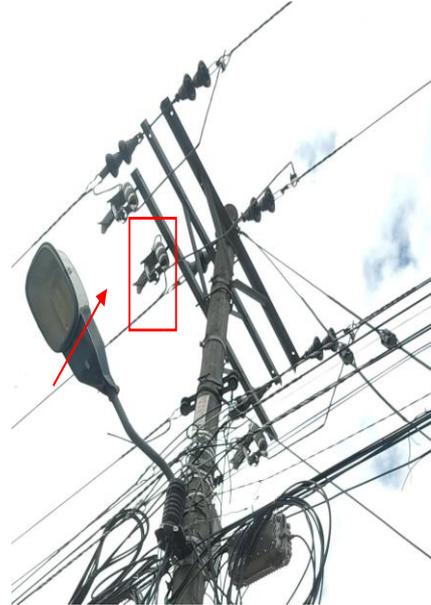
**Tabla E. 11.** Reporte termográfico del seccionador

Universidad Técnica de Cotopaxi		UNIVERSIDAD TÉCNICA DE COTOPAXI		FECHA: 13/01/2021
		INFORME TERMOGRAFICO DE ALIMENTADOR N.1 S/E SAN RAFAEL		HORA: 18:37:57
DIRECCION / SECTOR:		Vía a la Calera, tambillo		
Nº Poste	136874	Elemento	Seccionador	
TERMOGRAMA		IMAGEN DE CAMPO

IMAGEN Nº	IR_01242	Emisividad	0,95	
Temperatura de referencia °C	7,7	GRAVEDAD DEL PROBLEMA:	OBSERVACION	
Temperatura máxima °C	8,2	POSIBLE PROBLEMA:		
Temperatura ambiente °C	9	Ninguna		
Delta temperatura °C	0,5	RECOMENDACIÓN:	Ninguna

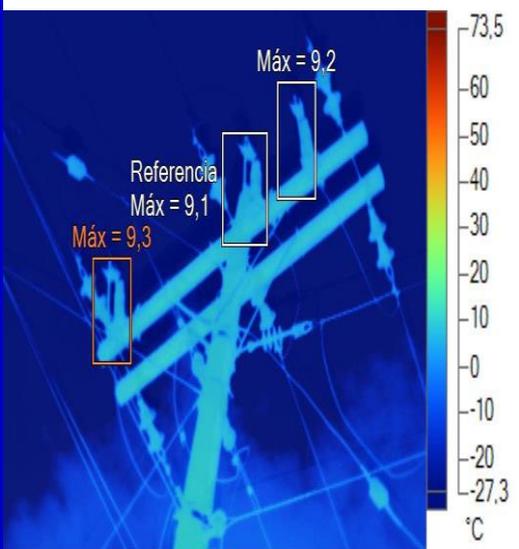
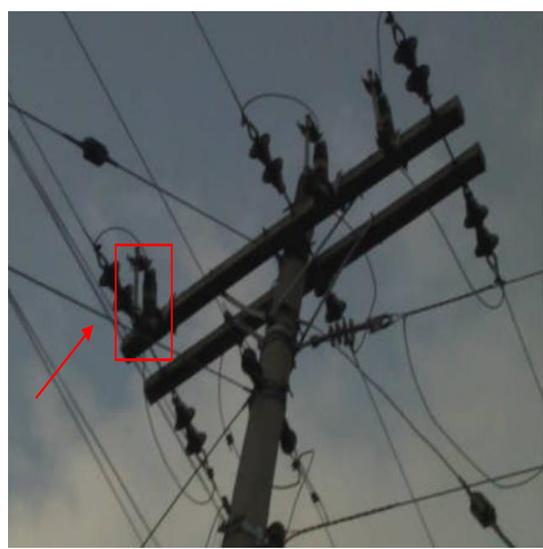
**Tabla E. 12.** Reporte termográfico del seccionador

Universidad Técnica de Cotopaxi		UNIVERSIDAD TÉCNICA DE COTOPAXI		FECHA: 13/01/2021	
		INFORME TERMOGRAFICO DE ALIMENTADOR N.1 S/E SAN RAFAEL		HORA: 18:44:23	
DIRECCION / SECTOR:		Vía a la Calera			
N° Poste	2084	Elemento	Seccionador		
TERMOGRAMA			IMAGEN DE CAMPO

IMAGEN N°	IR_01245	Emisividad	0,95		
Temperatura de referencia °C	9,2	GRAVEDAD DEL PROBLEMA:	OBSERVACION		
Temperatura máxima °C	9,3	POSIBLE PROBLEMA:			
Temperatura ambiente °C	8	Ninguna			
Delta temperatura °C	0,1	RECOMENDACIÓN:			
		Ninguna

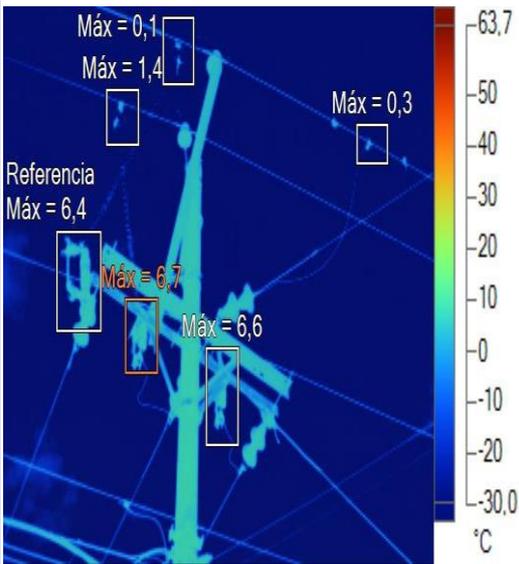
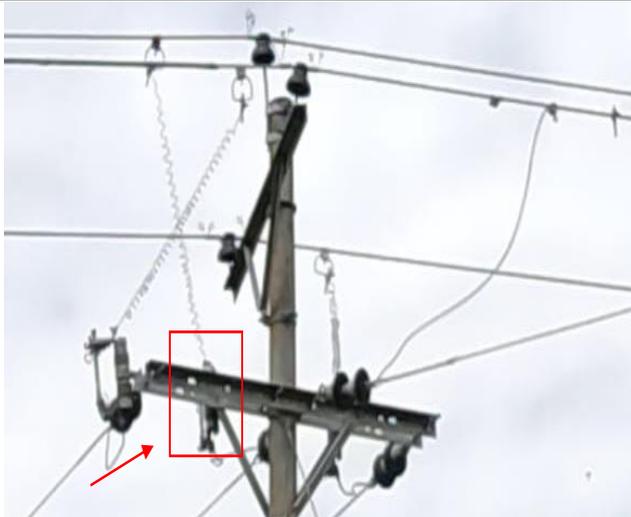
**Tabla E. 13.** Reporte termográfico del seccionador

Universidad Técnica de Cotopaxi		UNIVERSIDAD TÉCNICA DE COTOPAXI		FECHA: 13/01/2021
		INFORME TERMOGRAFICO DE ALIMENTADOR N.1 S/E SAN RAFAEL		HORA: 18:55:28
DIRECCION / SECTOR:		Vía a la Calera, campo de brócoli		
N° Poste	2022	Elemento	Seccionador con derivación	
TERMOGRAMA		IMAGEN DE CAMPO

IMAGEN N°	IR_01247	Emisividad	0,95	
Temperatura de referencia °C	6,4	GRAVEDAD DEL PROBLEMA:	OBSERVACION	
Temperatura máxima °C	6,7	POSIBLE PROBLEMA:		
Temperatura ambiente °C	8		Ninguna	
Delta temperatura °C	0,3	RECOMENDACIÓN:		
			Ninguna

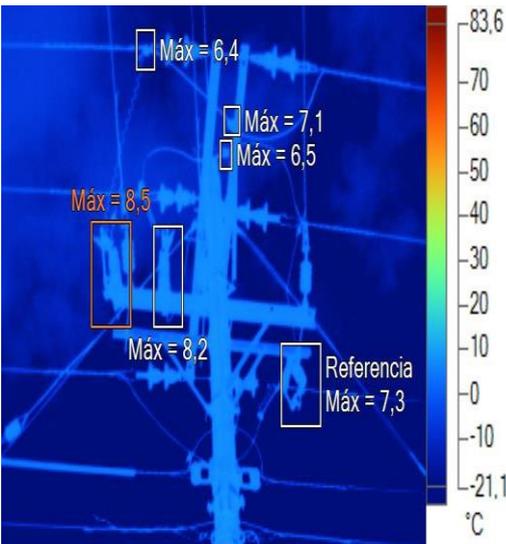
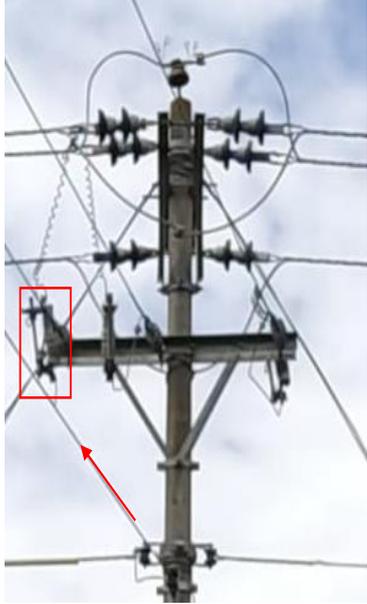
**Tabla E. 14.** Reporte termográfico del seccionador

Universidad Técnica de Cotopaxi		UNIVERSIDAD TÉCNICA DE COTOPAXI		FECHA: 13/01/2021
		INFORME TERMOGRAFICO DE ALIMENTADOR N.1 S/E SAN RAFAEL		HORA: 18:58:43
DIRECCION / SECTOR:		Vía a la Calera, campo de brócoli		
N° Poste	2021	Elemento	Seccionador	
TERMOGRAMA		IMAGEN DE CAMPO

IMAGEN N°	IR_01248	Emisividad	0,95	
Temperatura de referencia °C	7,3	GRAVEDAD DEL PROBLEMA:	OBSERVACION	
Temperatura máxima °C	8,5	POSIBLE PROBLEMA:		
Temperatura ambiente °C	9	Terminales flojos o con presencia de suciedad, tubo protector fuera de su lugar		
Delta temperatura °C	1,2	RECOMENDACIÓN:		
		Realizar una limpieza o el cambio conector y mover el tubo cobertor de neutro

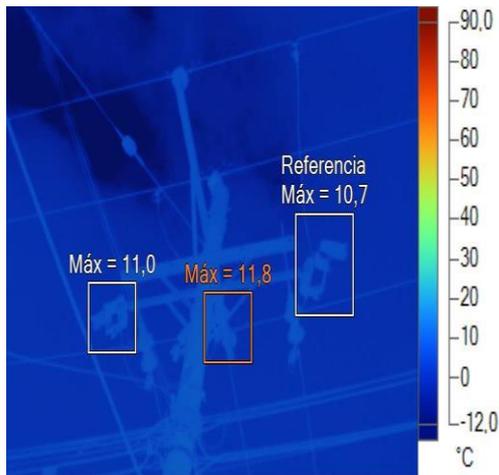
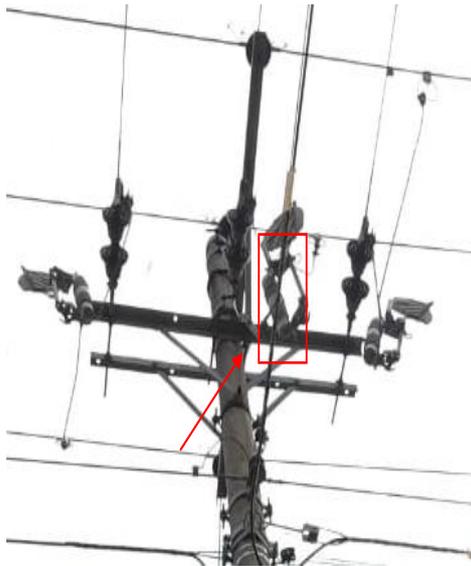
**Tabla E. 15.** Reporte termográfico del seccionador

Universidad Técnica de Cotopaxi		UNIVERSIDAD TÉCNICA DE COTOPAXI		FECHA: 13/01/2021
		INFORME TERMOGRAFICO DE ALIMENTADOR N.1 S/E SAN RAFAEL		HORA: 19:19:05
DIRECCION / SECTOR:		Vía a la Calera, Rosas la Martina		
N° Poste	2014	Elemento	Seccionador	
TERMOGRAMA		IMAGEN DE CAMPO

IMAGEN N°	IR_01254	Emisividad	0,95	
Temperatura de referencia °C	10,7	GRAVEDAD DEL PROBLEMA:	<b>OBSERVACION</b>	
Temperatura máxima °C	11,8	POSIBLE PROBLEMA:		
Temperatura ambiente °C	8	Terminales mal ajustados o con presencia de suciedad		
Delta temperatura °C	1,1	RECOMENDACIÓN:	Realizar un reajuste o cambio del terminal y hacer una limpieza

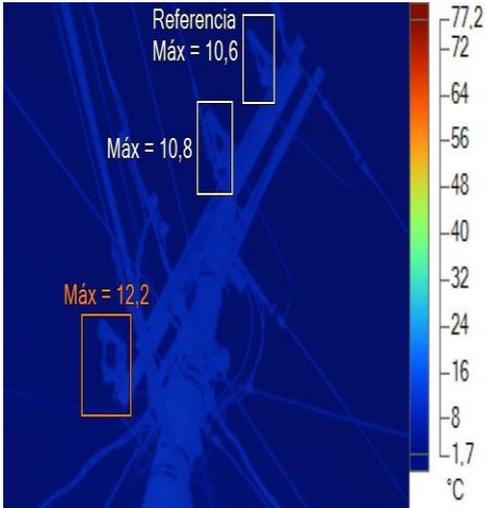
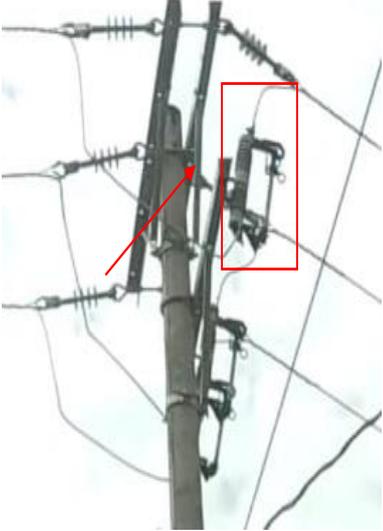
**Tabla E. 16.** Reporte termográfico del seccionador

Universidad Técnica de Cotopaxi		UNIVERSIDAD TÉCNICA DE COTOPAXI		FECHA: 13/01/2021
		INFORME TERMOGRAFICO DE ALIMENTADOR N.1		HORA: 19:14:28
DIRECCION / SECTOR:		Vía a la Calera, Rosas la Martina		
N° Poste	2522	Elemento	Seccionador	
TERMOGRAMA		IMAGEN DE CAMPO

IMAGEN N°	IR_01253	Emisividad	0,95	
Temperatura de referencia °C	10,6	GRAVEDAD DEL PROBLEMA:	<b>OBSERVACION</b>	
Temperatura máxima °C	12,2	POSIBLE PROBLEMA:		
Temperatura ambiente °C	8	Terminales mal ajustados o con presencia de suciedad		
Delta temperatura °C	1,6	RECOMENDACIÓN:	Realizar un reajuste o cambio del terminal y hacer una limpieza

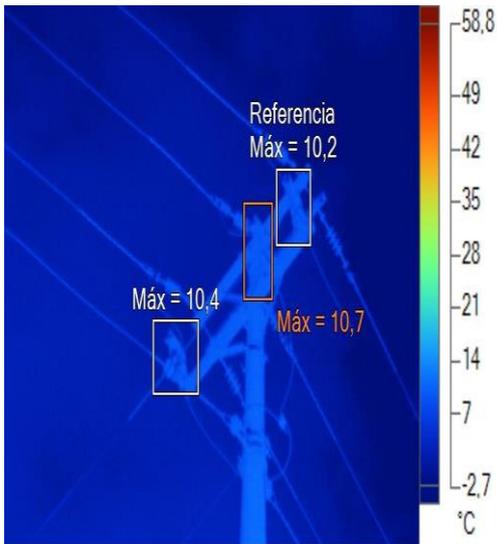
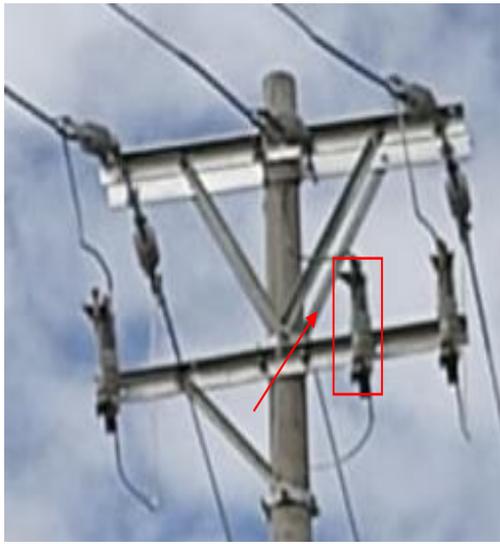
**Tabla E. 17.** Reporte termográfico del seccionador

Universidad Técnica de Cotopaxi		UNIVERSIDAD TÉCNICA DE COTOPAXI		FECHA: 13/01/2021	
		INFORME TERMOGRAFICO DE ALIMENTADOR N.1		HORA: 19:25:52	
DIRECCION / SECTOR:		Vía a Patutan y Ruta Patolan			
N° Poste	199694	Elemento	Seccionador		
TERMOGRAMA			IMAGEN DE CAMPO

IMAGEN N°	IR_01258	Emisividad	0,95		
Temperatura de referencia °C	10,2	GRAVEDAD DEL PROBLEMA:	OBSERVACION		
Temperatura máxima °C	10,7	POSIBLE PROBLEMA:			
Temperatura ambiente °C	8		Ninguna		
Delta temperatura °C	0,5	RECOMENDACIÓN:	Ninguna

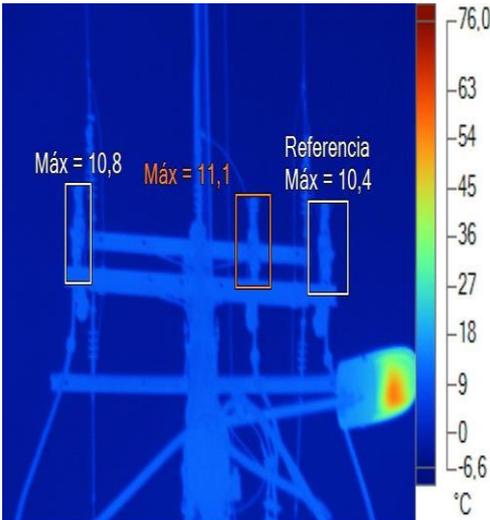
**Tabla E. 18.** Reporte termográfico del seccionador

Universidad Técnica de Cotopaxi		UNIVERSIDAD TÉCNICA DE COTOPAXI		FECHA: 13/01/2021
		INFORME TERMOGRAFICO DE ALIMENTADOR N.1 S/E SAN RAFAEL		HORA: 19:42:45
DIRECCION / SECTOR:		Centro de Salud de Patutan		
N° Poste	164795	Elemento	Seccionador	
TERMOGRAMA		IMAGEN DE CAMPO

IMAGEN N°	IR_01266	Emisividad	0,95	
Temperatura de referencia °C	10,4	GRAVEDAD DEL PROBLEMA:	OBSERVACION	
Temperatura máxima °C	11,1	POSIBLE PROBLEMA:		
Temperatura ambiente °C	6		Ninguna	
Delta temperatura °C	0,7	RECOMENDACIÓN:	Ninguna

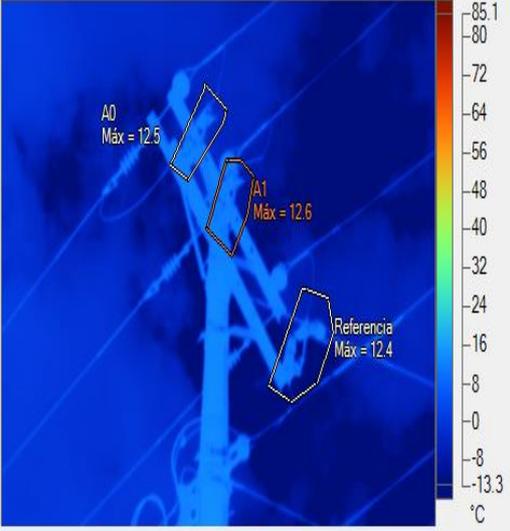
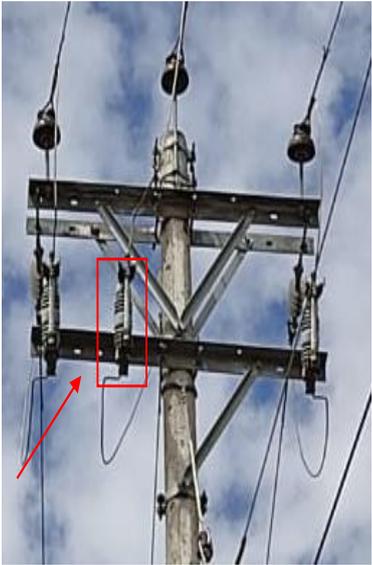
**Tabla E. 19.** Reporte termográfico del seccionador

Universidad Técnica de Cotopaxi		UNIVERSIDAD TÉCNICA DE COTOPAXI		FECHA: 14/01/2021
		INFORME TERMOGRAFICO DE ALIMENTADOR N.1 S/E SAN RAFAEL		HORA: 18:37:12
DIRECCION / SECTOR:		Ingreso a la Calera y calle la compania		
N° Poste	160755	Elemento	Seccionador	
TERMOGRAMA		IMAGEN DE CAMPO

IMAGEN N°	IR_01272	Emisividad	0,95	
Temperatura de referencia °C	12,4	GRAVEDAD DEL PROBLEMA:	OBSERVACION	
Temperatura máxima °C	12,6	POSIBLE PROBLEMA:		
Temperatura ambiente °C	8	Ninguna		
Delta temperatura °C	0,2	RECOMENDACIÓN:	Ninguna

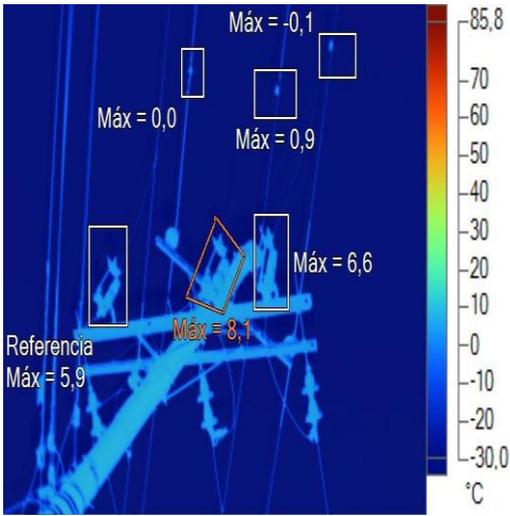
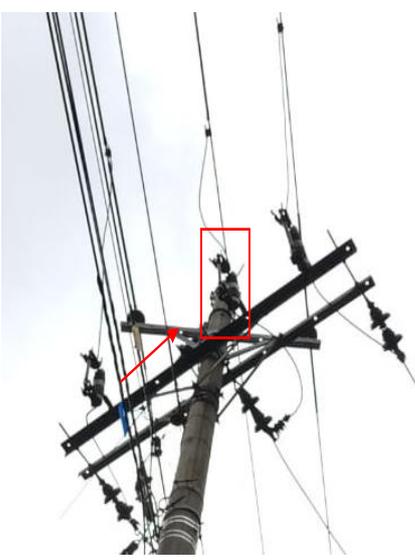
**Tabla E. 20.** Reporte termográfico del seccionador

Universidad Técnica de Cotopaxi		UNIVERSIDAD TÉCNICA DE COTOPAXI		FECHA: 20/01/2021
		INFORME TERMOGRAFICO DE ALIMENTADOR N.1 S/E SAN RAFAEL		HORA: 18:46:57
DIRECCION / SECTOR:		Brigada militar Patria		
N° Poste	150086	Elemento	Seccionador	
TERMOGRAMA		IMAGEN DE CAMPO

IMAGEN N°	IR_01291	Emisividad	0,95	
Temperatura de referencia °C	5,9	GRAVEDAD DEL PROBLEMA:	OBSERVACION	
Temperatura máxima °C	8,1	POSIBLE PROBLEMA:		
Temperatura ambiente °C	12	Terminales mal ajustados o con presencia de suciedad		
		RECOMENDACIÓN:		
Delta temperatura °C	2,2	Realizar un reajuste o cambio del terminal y hacer una limpieza

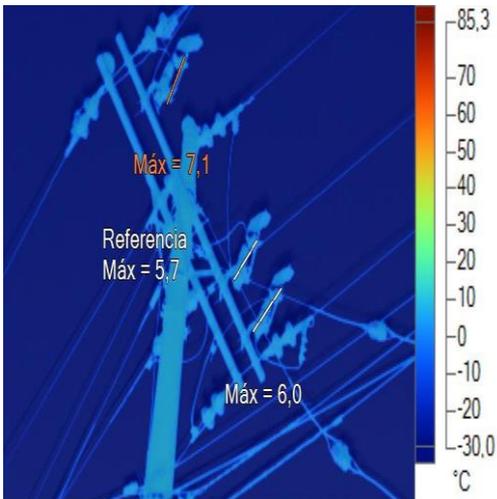
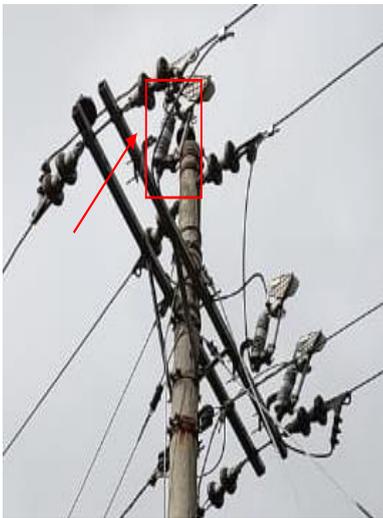
Universidad Técnica de Cotopaxi	UNIVERSIDAD TÉCNICA DE COTOPAXI		FECHA: 20/01/2021
	INFORME TERMOGRAFICO DE ALIMENTADOR N.1 S/E SAN RAFAEL		HORA: 18:50:43
DIRECCION / SECTOR:		Brigada militar Patria	
N° Poste	143946	Elemento	Seccionador
TERMOGRAMA		IMAGEN DE CAMPO

IMAGEN N°	IR_01295	Emisividad	0,95
Temperatura de referencia °C	5,7	GRAVEDAD DEL PROBLEMA:	<b>OBSERVACION</b>
Temperatura máxima °C	7,1	POSIBLE PROBLEMA:	
Temperatura ambiente °C	11	Conector mal ajustado o con presencia de suciedad	
Delta temperatura °C	1,4	RECOMENDACIÓN:	
		Realizar un reajuste o cambio del conector y hacer una limpieza
