# **UNIVERSIDAD TÉCNICA DE COTOPAXI**

**“ANÁLISIS TERMOGRÁFICO DEL ALIMENTADOR N° 1 EN MEDIA  
TENSIÓN DE LA SUBESTACIÓN ELÉCTRICA SAN RAFAEL”**

Marzo - 2021

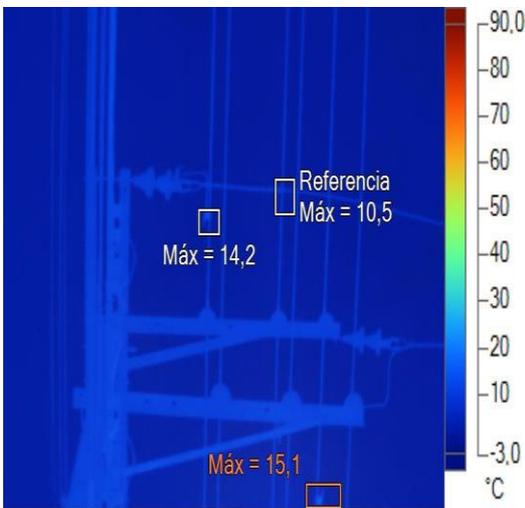
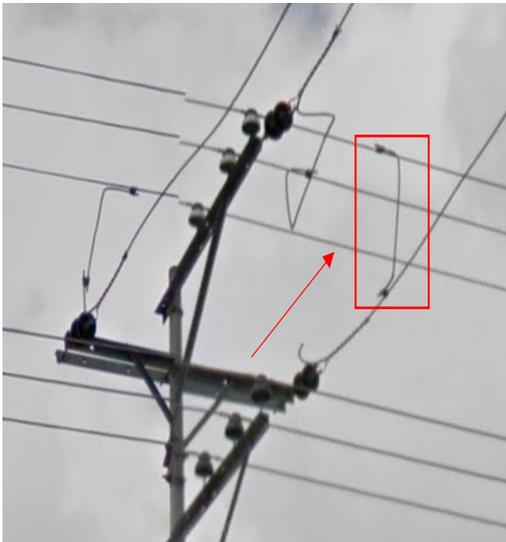
**Tabla F. 1.** Reporte termográfico en derivaciones

Universidad Técnica de Cotopaxi	UNIVERSIDAD TÉCNICA DE COTOPAXI		FECHA: 7/1/2021
	INFORME TERMOGRAFICO DE ALIMENTADOR N.1 S/E SAN RAFAEL		HORA: 18:54:20
DIRECCION / SECTOR:		Av. Río Cutuchi	
N° Poste	00083	Elemento	Derivación
TERMOGRAMA		IMAGEN DE CAMPO

IMAGEN N°	IR_01150	Emisividad	0,95
Temperatura de referencia °C	10,5	GRAVEDAD DEL PROBLEMA:	OBSERVACION
Temperatura máxima °C	15,1	POSIBLE PROBLEMA:	
Temperatura ambiente °C	8	Conector mal ajustado o desgastado	
Delta temperatura °C	4,6	RECOMENDACIÓN:	
		Realizar un reajuste o cambiar el conector cuña

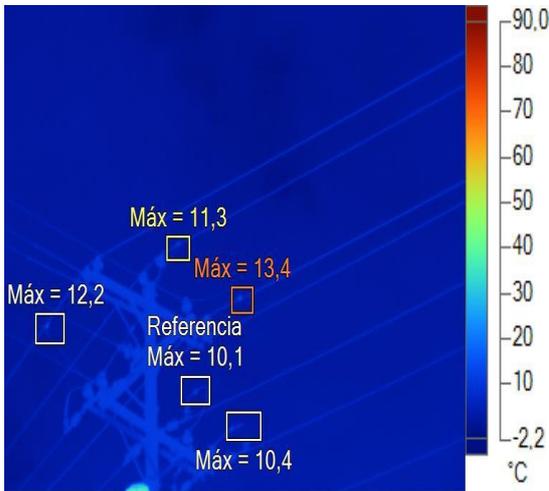
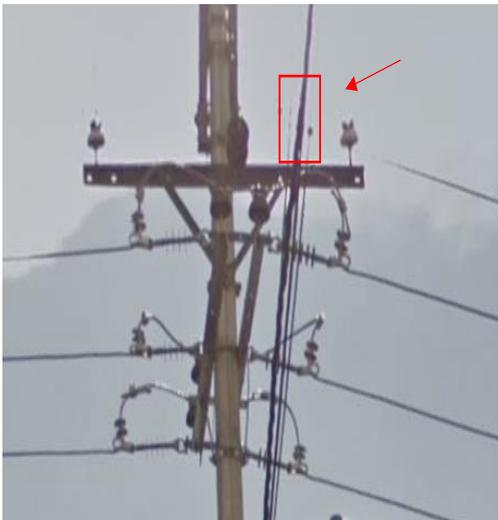
**Tabla F. 2.** Reporte termográfico en derivaciones

Universidad Técnica de Cotopaxi	UNIVERSIDAD TÉCNICA DE COTOPAXI		FECHA: 07/01/2021
	INFORME TERMOGRAFICO DE ALIMENTADOR N.1 S/E SAN RAFAEL		HORA: 19:07:10
DIRECCION / SECTOR:		Av. Río Cutuchi.	
N° Poste	00089	Elemento	Derivación
TERMOGRAMA		IMAGEN DE CAMPO

IMAGEN N°	IR_01154	Emisividad	0,95
Temperatura de referencia °C	10,1	GRAVEDAD DEL PROBLEMA:	OBSERVACION
Temperatura máxima °C	13,4	POSIBLE PROBLEMA:	
Temperatura ambiente °C	10	Conector mal ajustado o desgastado	
Delta temperatura °C	3,3	RECOMENDACIÓN:	
		Realizar un reajuste o cambiar el conector

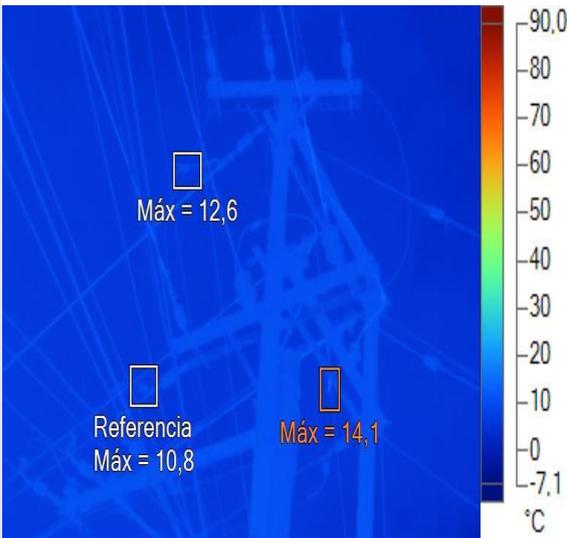
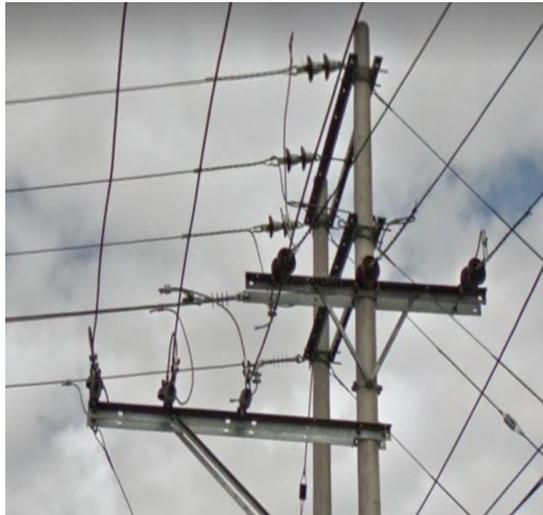
**Tabla F. 3.** Reporte termográfico en derivaciones

Universidad Técnica de Cotopaxi	UNIVERSIDAD TÉCNICA DE COTOPAXI		FECHA: 07/01/2021
	INFORME TERMOGRAFICO DE ALIMENTADOR N.1 S/E SAN RAFAEL		HORA: 19:29:13
DIRECCION / SECTOR:		Av. Cotopaxi & Av. 5 de Junio, esquina	
<b>N° Poste</b>	000126	Elemento	Derivación
TERMOGRAMA		IMAGEN DE CAMPO

IMAGEN N°	IR_01156	Emisividad	0,95
Temperatura de referencia °C	10,8	GRAVEDAD DEL PROBLEMA:	OBSERVACION
Temperatura máxima °C	14,1	POSIBLE PROBLEMA:	
Temperatura ambiente °C	10	Conector mal ajustado o desgastado	
Delta temperatura °C	3,3	RECOMENDACIÓN:	
		Realizar un reajuste o cambiar el conector

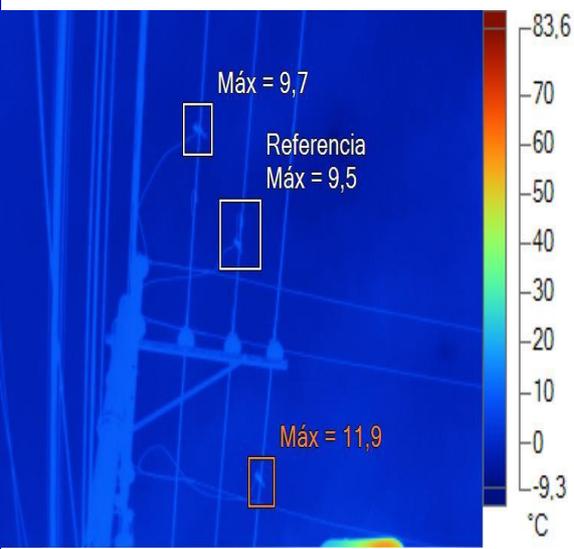
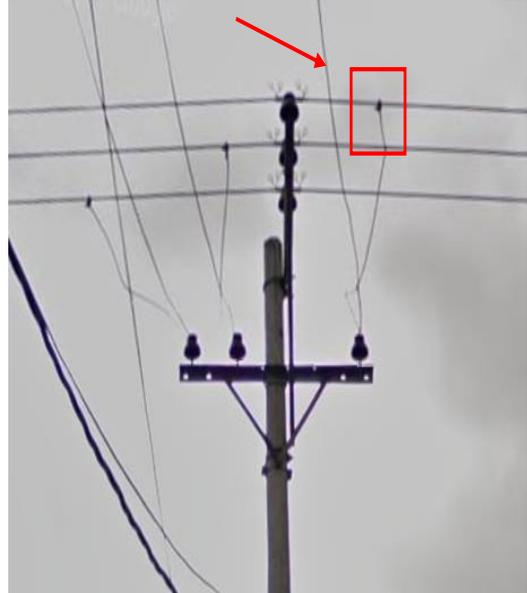
**Tabla F. 4.** Reporte termográfico en derivaciones

Universidad Técnica de Cotopaxi	UNIVERSIDAD TÉCNICA DE COTOPAXI		FECHA: 07/01/2021
	INFORME TERMOGRAFICO DE ALIMENTADOR N.1 S/E SAN RAFAEL		HORA: 19:38:00
DIRECCION / SECTOR:		Av. Cotopaxi 2170	
N° Poste	04822	Elemento	Derivación para Transformador 3 fases
TERMOGRAMA		IMAGEN DE CAMPO

IMAGEN N°	IR_01159	Emisividad	0,95
Temperatura de referencia °C	9,5	GRAVEDAD DEL PROBLEMA:	OBSERVACION
Temperatura máxima °C	11,9	POSIBLE PROBLEMA:	
Temperatura ambiente °C	10	Conector mal ajustado o desgastado	
Delta temperatura °C	2,4	RECOMENDACIÓN:	
		Realizar un reajuste o cambiar el conector

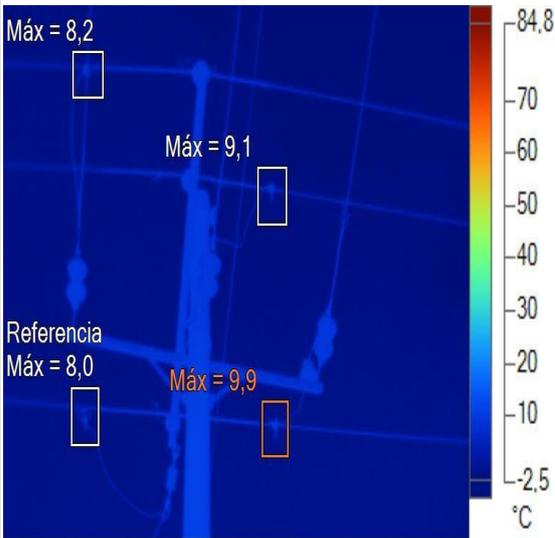
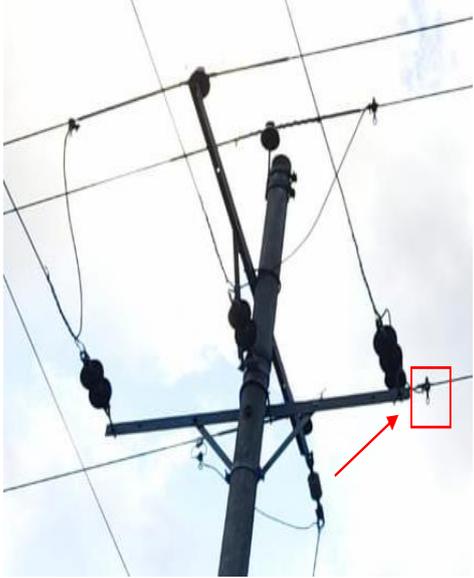
**Tabla F. 5.** Reporte termográfico en derivaciones

Universidad Técnica de Cotopaxi	UNIVERSIDAD TÉCNICA DE COTOPAXI		FECHA: 08/01/2021
	INFORME TERMOGRAFICO DE ALIMENTADOR N.1 S/E SAN RAFAEL		HORA: 19:26:00
DIRECCION / SECTOR:		Av. Cotopaxi- Supermercado Multisa	
N° Poste	000981	Elemento	Derivación
TERMOGRAMA		IMAGEN DE CAMPO

IMAGEN N°	IR_01182	Emisividad	0,95
Temperatura de referencia °C	8	GRAVEDAD DEL PROBLEMA:	OBSERVACION
Temperatura máxima °C	9,9	POSIBLE PROBLEMA:	
Temperatura ambiente °C	9	Conector mal ajustado o desgastado	
		RECOMENDACIÓN:	
Delta temperatura °C	1,9	Realizar un reajuste o cambiar el conector

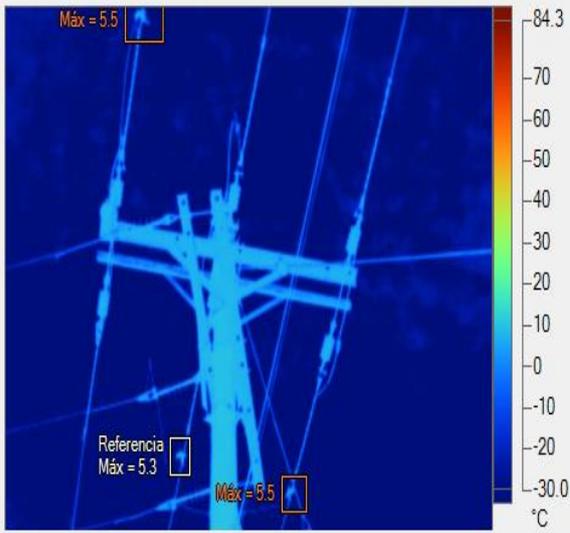
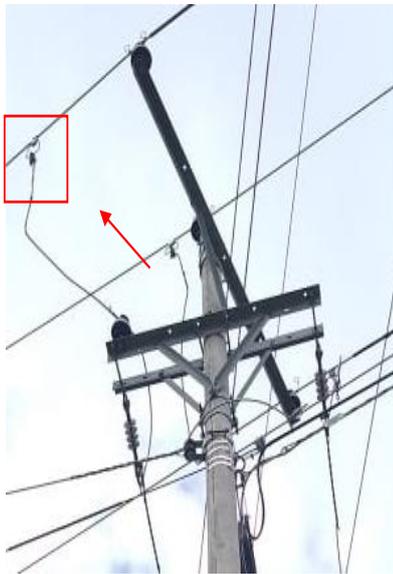
**Tabla F. 6.** Reporte termográfico en derivaciones

Universidad Técnica de Cotopaxi		UNIVERSIDAD TÉCNICA DE COTOPAXI		FECHA: 11/01/2021
		INFORME TERMOGRÁFICO DE ALIMENTADOR N.1 S/E SAN RAFAEL		HORA: 18:56:40
DIRECCION / SECTOR:		Vía a Saquisilí- Entrada a la carcel		
N° Poste	116620	Elemento	Derivación	
TERMOGRAMA		IMAGEN DE CAMPO

IMAGEN N°	IR_01200	Emisividad	0,95	
Temperatura de referencia °C	5,3	GRAVEDAD DEL PROBLEMA:	OBSERVACION	
Temperatura máxima °C	5,5	POSIBLE PROBLEMA:		
Temperatura ambiente °C	11	Ninguna		
Delta temperatura °C	0,2	RECOMENDACIÓN:		
		Ninguna

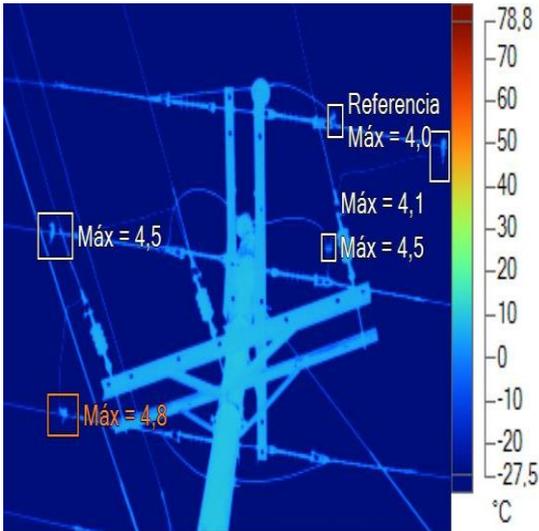
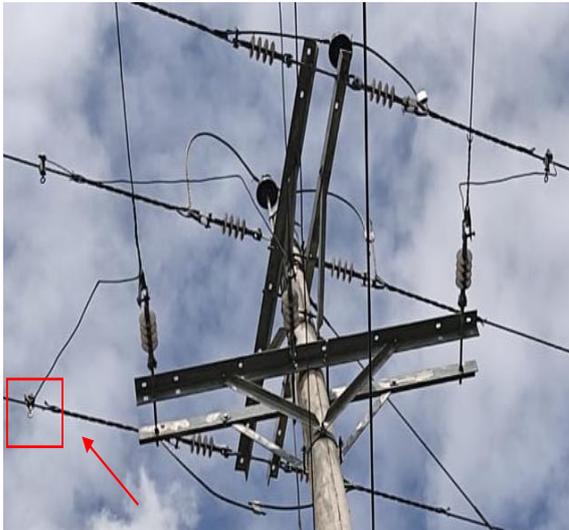
Universidad Técnica de Cotopaxi		UNIVERSIDAD TÉCNICA DE COTOPAXI		FECHA: 11/01/2021
		INFORME TERMOGRAFICO DE ALIMENTADOR N.1 S/E SAN RAFAEL		HORA: 19:18:52
DIRECCION / SECTOR:		Hacienda la Calerita, frente a motel Kaffés		
N° Poste	104841	Elemento	Derivación	
TERMOGRAMA		IMAGEN DE CAMPO

IMAGEN N°	IR_01199	Emisividad	0,95	
Temperatura de referencia °C	4	GRAVEDAD DEL PROBLEMA:	OBSERVACION	
Temperatura máxima °C	6,7	POSIBLE PROBLEMA:		
Temperatura ambiente °C	8	Conector mal ajustado o desgastado		
Delta temperatura °C	2,7	RECOMENDACIÓN:	Realizar un reajuste o cambiar el conector

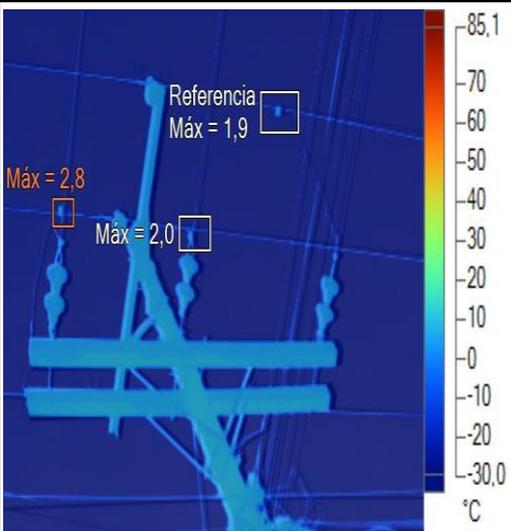
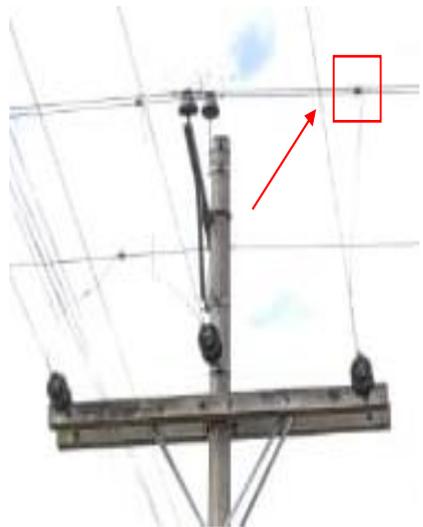
**Tabla F. 10.** Reporte termográfico en derivaciones

Universidad Técnica de Cotopaxi		UNIVERSIDAD TÉCNICA DE COTOPAXI		FECHA: 13/01/2021
		INFORME TERMOGRAFICO DE ALIMENTADOR N.1 S/E SAN RAFAEL		HORA: 18:42:16
DIRECCION / SECTOR:		Vía a la Calera, derivacion a seccionador		
N° Poste	2028	Elemento	Derivación	
TERMOGRAMA		IMAGEN DE CAMPO

IMAGEN N°	IR_01244	Emisividad	0,95	
Temperatura de referencia °C	1,9	GRAVEDAD DEL PROBLEMA:	OBSERVACION	
Temperatura máxima °C	2,8	POSIBLE PROBLEMA:		
Temperatura ambiente °C	12		Ninguna	
Delta temperatura °C	0,9	RECOMENDACIÓN:		
			Ninguna

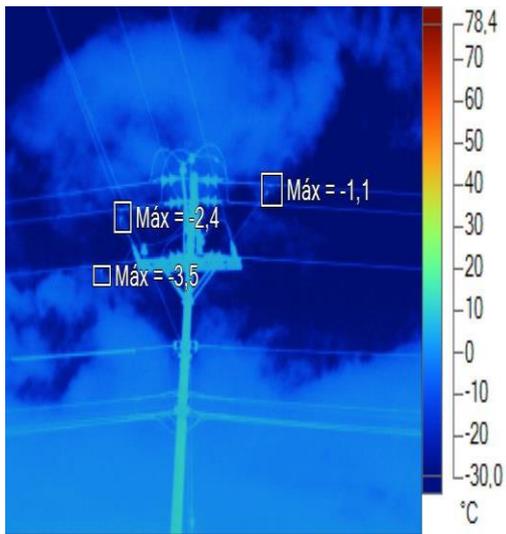
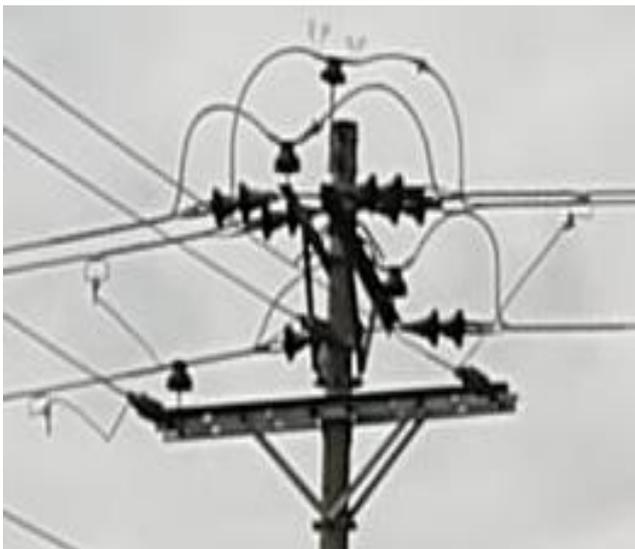
**Tabla F. 11.** Reporte termográfico en derivaciones

Universidad Técnica de Cotopaxi		UNIVERSIDAD TÉCNICA DE COTOPAXI		FECHA: 13/01/2021
		INFORME TERMOGRAFICO DE ALIMENTADOR N.1 S/E SAN RAFAEL		HORA: 19:04:28
DIRECCION / SECTOR:		Vía a la Calera, campo de brócoli		
N° Poste	2017	Elemento	Derivación	
TERMOGRAMA		IMAGEN DE CAMPO

IMAGEN N°	IR_01250	Emisividad	0,95	
Temperatura de referencia °C	1,1	GRAVEDAD DEL PROBLEMA:	OBSERVACION	
Temperatura máxima °C	3,5	POSIBLE PROBLEMA:		
Temperatura ambiente °C	8	Ninguna		
Delta temperatura °C	2,4	RECOMENDACIÓN:		
		Ninguna

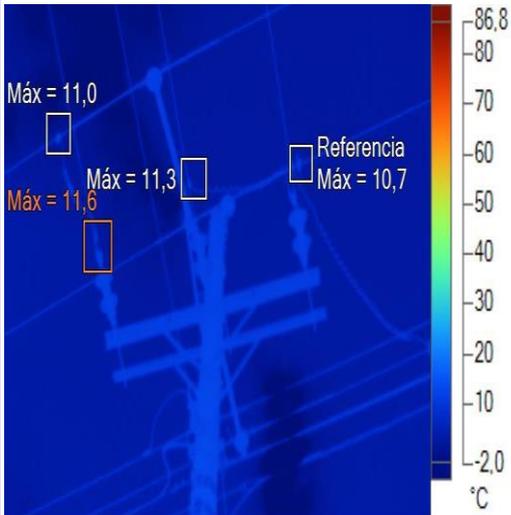
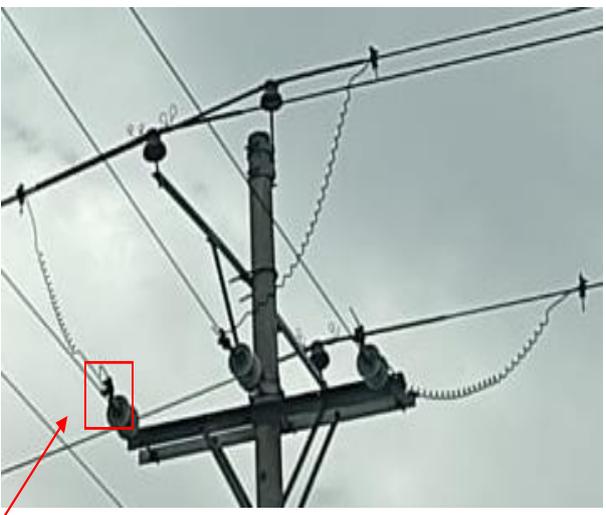
Universidad Técnica de Cotopaxi		UNIVERSIDAD TÉCNICA DE COTOPAXI		FECHA: 14/01/2021
		INFORME TERMOGRAFICO DE ALIMENTADOR N.1 S/E SAN RAFAEL		HORA: 19:24:58
DIRECCION / SECTOR:		Panamericana E35, carcel de latacunga		
N° Poste	173031	Elemento	Derivación	
TERMOGRAMA		IMAGEN DE CAMPO

IMAGEN N°	IR_01280	Emisividad	0,95	
Temperatura de referencia °C	10,7	GRAVEDAD DEL PROBLEMA:	OBSERVACION	
Temperatura máxima °C	11,6	POSIBLE PROBLEMA:		
Temperatura ambiente °C	8		Ninguna	
Delta temperatura °C	0,9	RECOMENDACIÓN:	Ninguna

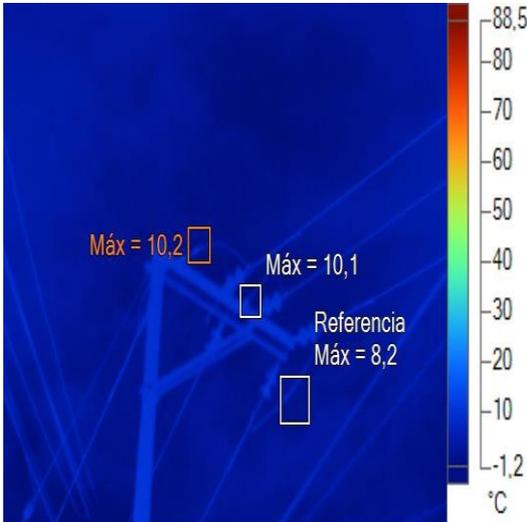
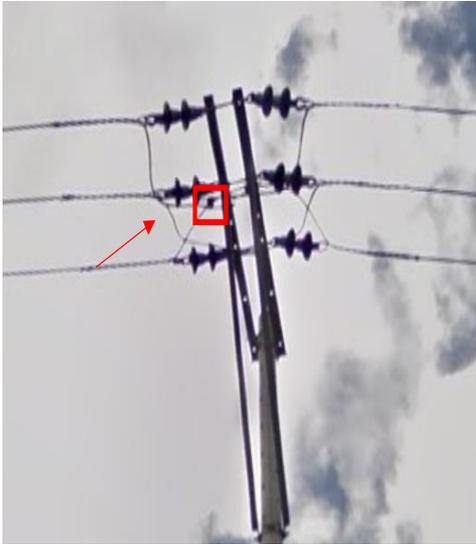
**Tabla G. 1.** Reporte termográfico en retenidas dobles

Universidad Técnica de Cotopaxi		UNIVERSIDAD TÉCNICA DE COTOPAXI		FECHA: 07/01/2021
		INFORME TERMOGRAFICO DE ALIMENTADOR N.1 S/E SAN RAFAEL		HORA: 19:33:03
DIRECCION / SECTOR:		Av. Cotopaxi y calle las Pampas		
N° Poste	123501	Elemento	Doble retenida	
TERMOGRAMA		IMAGEN DE CAMPO

IMAGEN N°	IR_01158	Emisividad	0,95	
Temperatura de referencia °C	8,2	GRAVEDAD DEL PROBLEMA:	OBSERVACION	
Temperatura máxima °C	10,2	POSIBLE PROBLEMA:		
Temperatura ambiente °C	10	Conector mal ajustado o desgastado		
		RECOMENDACIÓN:		
Delta temperatura °C	2,0	Realizar un reajuste o cambiar el conector

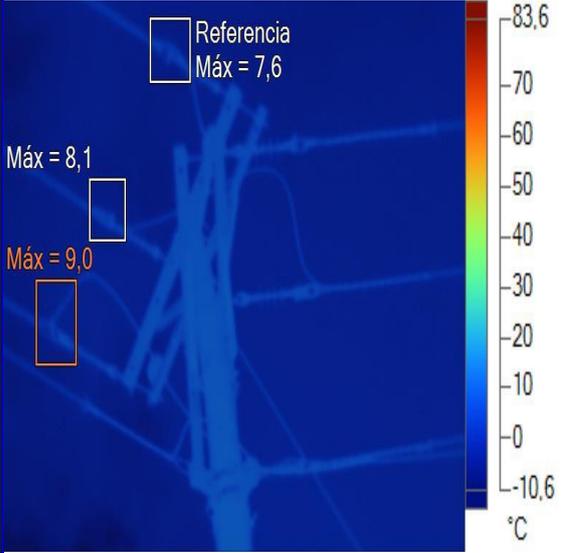
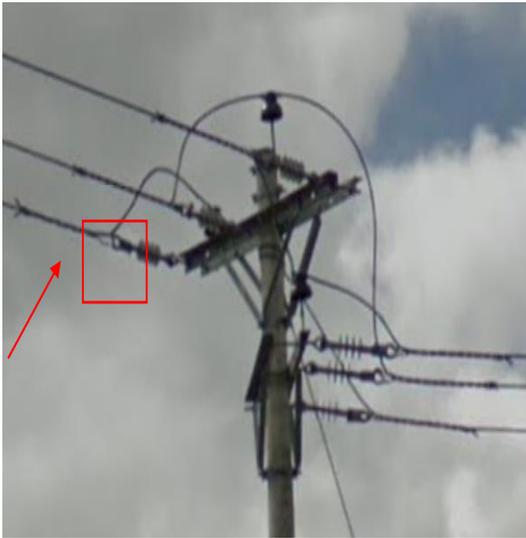
**Tabla G. 2.** Reporte termográfico en retenidas dobles

Universidad Técnica de Cotopaxi		UNIVERSIDAD TÉCNICA DE COTOPAXI		FECHA: 08/01/2021
		INFORME TERMOGRAFICO DE ALIMENTADOR N.1 S/E SAN RAFAEL		HORA: 19:18:14
DIRECCION / SECTOR:		Av. Cotopaxi- Ingreso al Mercado Mayorista		
N° Poste	122529	Elemento	Doble retenida	
TERMOGRAMA		IMAGEN DE CAMPO

IMAGEN N°	IR_01178	Emisividad	0,95	
Temperatura de referencia °C	7,6	GRAVEDAD DEL PROBLEMA:	OBSERVACION	
Temperatura máxima °C	9,0	POSIBLE PROBLEMA:		
Temperatura ambiente °C	10	Conector mal ajustado o desgastado		
Delta temperatura °C	1,4	RECOMENDACIÓN:	Realizar un reajuste o cambiar el conector

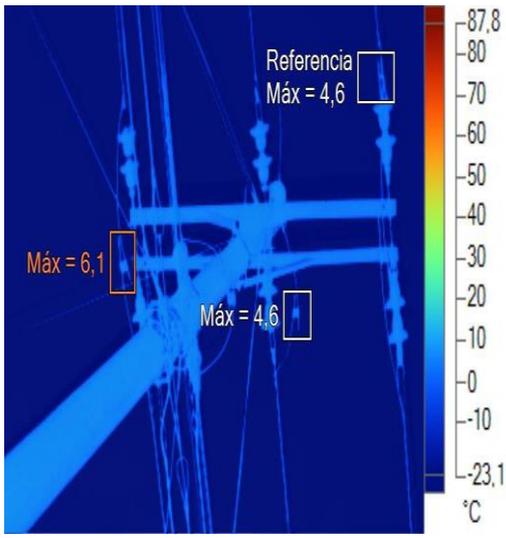
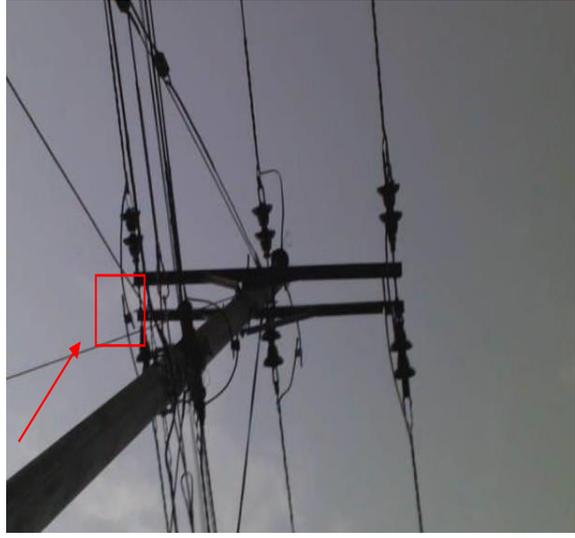
**Tabla G. 4.** Reporte termográfico en retenidas dobles

Universidad Técnica de Cotopaxi		UNIVERSIDAD TÉCNICA DE COTOPAXI		FECHA: 13/01/2021
		INFORME TERMOGRAFICO DE ALIMENTADOR N.1		HORA: 18:39:52
		S/E SAN RAFAEL		
DIRECCION / SECTOR:		Vía a la Calera		
N° Poste	2029	Elemento	Doble retenida	
TERMOGRAMA		IMAGEN DE CAMPO

IMAGEN N°	IR_01243	Emisividad	0,95	
Temperatura de referencia °C	4,6	GRAVEDAD DEL PROBLEMA:	<b>OBSERVACION</b>	
Temperatura máxima °C	6,1	POSIBLE PROBLEMA:		
Temperatura ambiente °C	8	Conector mal ajustado o desgastado		
Delta temperatura °C	1,5	RECOMENDACIÓN:	Realizar un reajuste o cambiar el conector

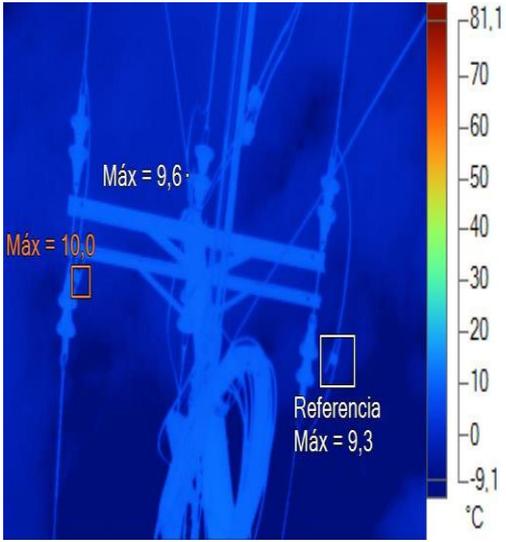
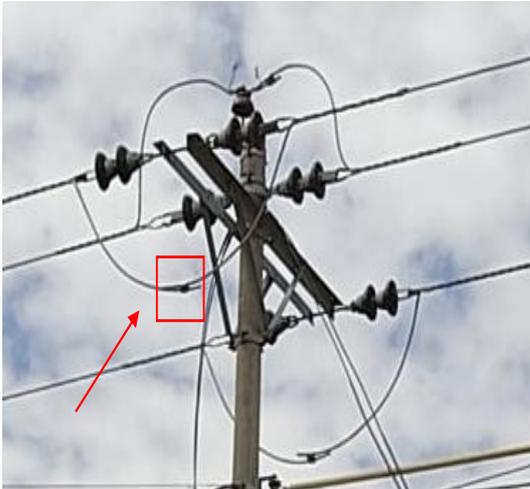
**Tabla G. 6.** Reporte termográfico en retenidas dobles

Universidad Técnica de Cotopaxi		UNIVERSIDAD TÉCNICA DE COTOPAXI		FECHA: 13/01/2021
		INFORME TERMOGRAFICO DE ALIMENTADOR N.1 S/E SAN RAFAEL		HORA: 19:21:46
DIRECCION / SECTOR:		Vía a la Calera- Ingreso E35		
N° Poste	2003	Elemento	Doble retenida	
TERMOGRAMA		IMAGEN DE CAMPO

IMAGEN N°	IR_01255	Emisividad	0,95	
Temperatura de referencia °C	9,3	GRAVEDAD DEL PROBLEMA:	OBSERVACION	
Temperatura máxima °C	10,0	POSIBLE PROBLEMA:		
Temperatura ambiente °C	8		Ninguna	
Delta temperatura °C	0,7	RECOMENDACIÓN:	Ninguna

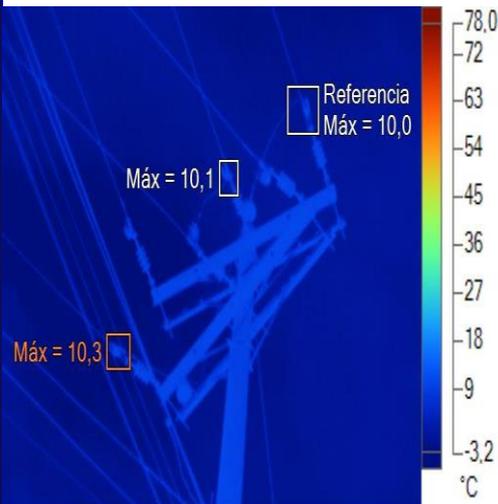
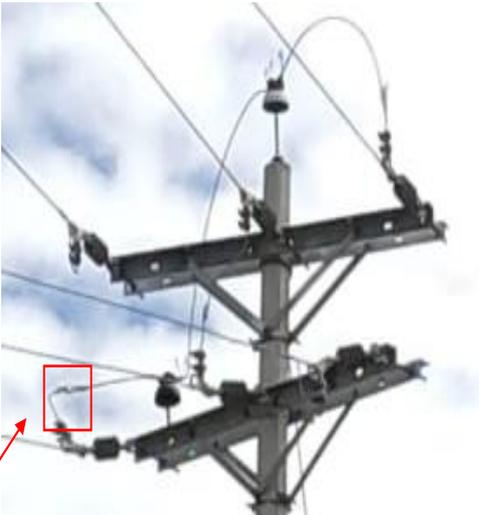
**Tabla G. 8.** Reporte termográfico en retenidas dobles

Universidad Técnica de Cotopaxi		UNIVERSIDAD TÉCNICA DE COTOPAXI		FECHA: 13/01/2021
		INFORME TERMOGRAFICO DE ALIMENTADOR N.1 S/E SAN RAFAEL		HORA: 19:32:00
DIRECCION / SECTOR:		Avenida La Paz		
N° Poste	164715	Elemento	Doble Retenida	
TERMOGRAMA		IMAGEN DE CAMPO

IMAGEN N°	IR_01259	Emisividad	0,95	
Temperatura de referencia °C	10	GRAVEDAD DEL PROBLEMA:	OBSERVACION	
Temperatura máxima °C	10,3	POSIBLE PROBLEMA:		
Temperatura ambiente °C	8		Ninguna	
Delta temperatura °C	0,3	RECOMENDACIÓN:	Ninguna

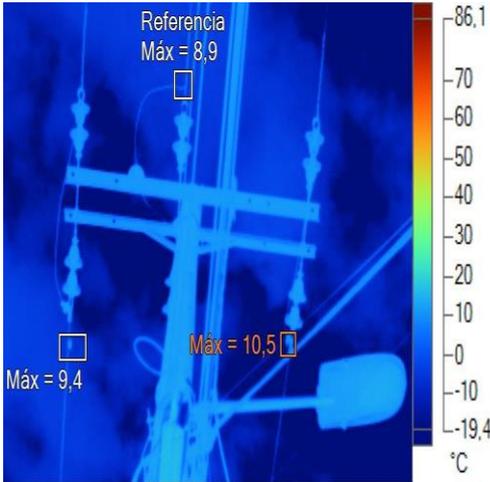
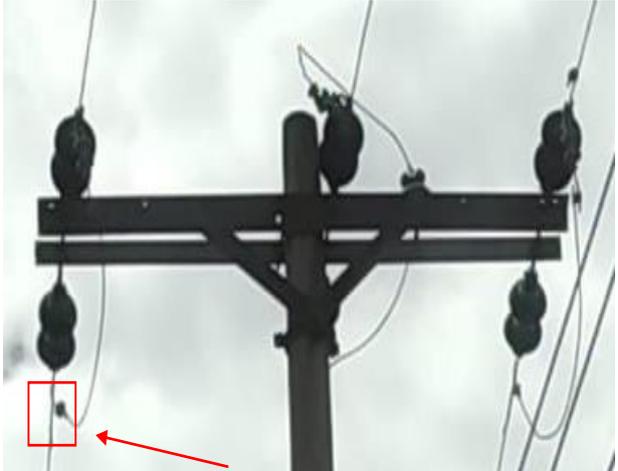
**Tabla G. 9.** Reporte termográfico en retenidas dobles

Universidad Técnica de Cotopaxi		UNIVERSIDAD TÉCNICA DE COTOPAXI		FECHA: 14/01/2021
		INFORME TERMOGRAFICO DE ALIMENTADOR N.1 S/E SAN RAFAEL		HORA: 18:41:07
DIRECCION / SECTOR:		Av. Simon Rodriguez- la florida		
N° Poste	126848	Elemento	Doble retenida	
TERMOGRAMA		IMAGEN DE CAMPO

IMAGEN N°	IR_01274	Emisividad	0,95	
Temperatura de referencia °C	8,9	GRAVEDAD DEL PROBLEMA:	OBSERVACION	
Temperatura máxima °C	10,5	POSIBLE PROBLEMA:		
Temperatura ambiente °C	12	Conector mal ajustado o desgastado		
Delta temperatura °C	1,6	RECOMENDACIÓN:	Realizar un reajuste o cambiar el conector

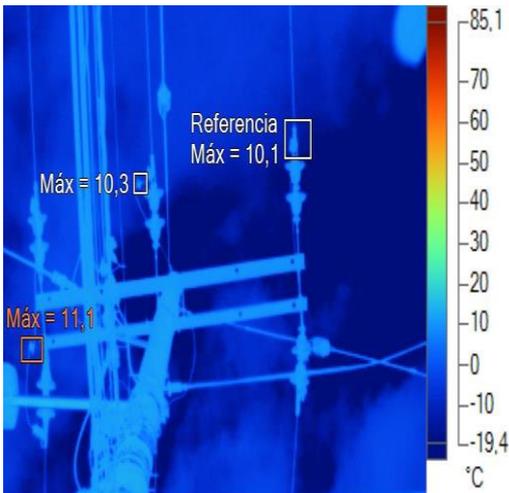
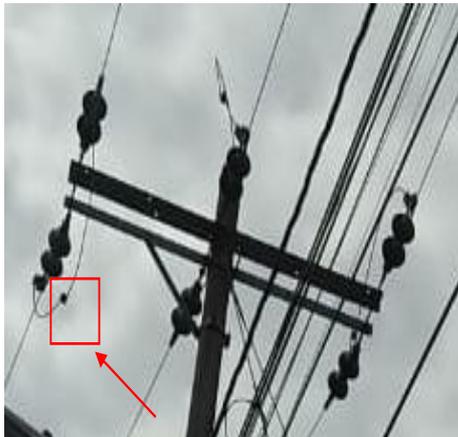
**Tabla G. 10.** Reporte termográfico en retenidas dobles

Universidad Técnica de Cotopaxi		UNIVERSIDAD TÉCNICA DE COTOPAXI		FECHA: 14/01/2021
		INFORME TERMOGRAFICO DE ALIMENTADOR N.1 S/E SAN RAFAEL		HORA: 18:44:41
DIRECCION / SECTOR:		Av. Simon Rodriguez- calle del carbon		
N° Poste	126837	Elemento	Doble retenida	
TERMOGRAMA		IMAGEN DE CAMPO

IMAGEN N°	IR_01276	Emisividad	0,95	
Temperatura de referencia °C	10,1	GRAVEDAD DEL PROBLEMA:	OBSERVACION	
Temperatura máxima °C	11,1	POSIBLE PROBLEMA:		
Temperatura ambiente °C	8	Conector mal ajustado o desgastado		
Delta temperatura °C	1,0	RECOMENDACIÓN:	Realizar un reajuste o cambiar el conector

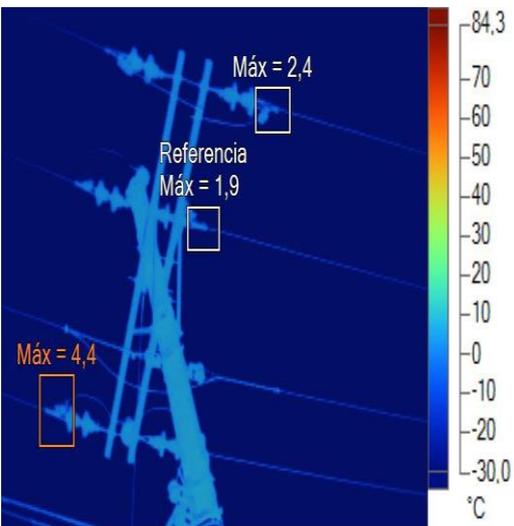
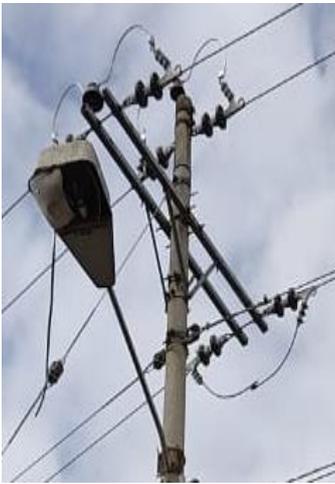
Universidad Técnica de Cotopaxi	UNIVERSIDAD TÉCNICA DE COTOPAXI		FECHA: 20/01/2021
	INFORME TERMOGRAFICO DE ALIMENTADOR N.1 S/E SAN RAFAEL		HORA: 19:13:46
DIRECCION / SECTOR:		Brigada militar Patria	
N° Poste	3632	Elemento	Doble retenida
TERMOGRAMA		IMAGEN DE CAMPO

IMAGEN N°	IR_01299	Emisividad	0,95
Temperatura de referencia °C	1,9	GRAVEDAD DEL PROBLEMA:	OBSERVACION
Temperatura máxima °C	4,4	POSIBLE PROBLEMA:	
Temperatura ambiente °C	9	Conector mal ajustado o con presencia de suciedad	
Delta temperatura °C	2,5	RECOMENDACIÓN:	
		Realizar un reajuste o cambio del conector y hacer una limpieza

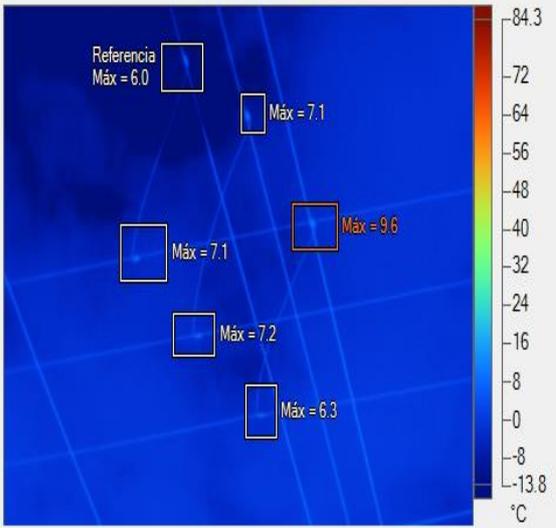
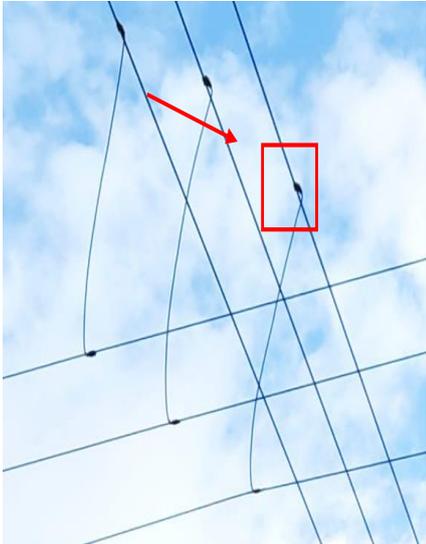
**Tabla H. 1.** Reporte termográfico en puentes aéreos

Universidad Técnica de Cotopaxi	UNIVERSIDAD TÉCNICA DE COTOPAXI		FECHA: 07/01/2021
	INFORME TERMOGRAFICO DE ALIMENTADOR N.1 S/E SAN RAFAEL		HORA: 20:11:12
DIRECCION / SECTOR:		Av. Cotopaxi y Calle Gatazo	
N° Poste	Elemento	Puente aéreo	
TERMOGRAMA		IMAGEN DE CAMPO

IMAGEN N°	IR_01164	Emisividad	0,95
Temperatura de referencia °C	6	GRAVEDAD DEL PROBLEMA:	OBSERVACION
Temperatura máxima °C	9,6	POSIBLE PROBLEMA:	
Temperatura ambiente °C	8	Conector mal ajustado o desgastado	
Delta temperatura °C	3,6	RECOMENDACIÓN:	
		Realizar un reajuste o cambiar el conector

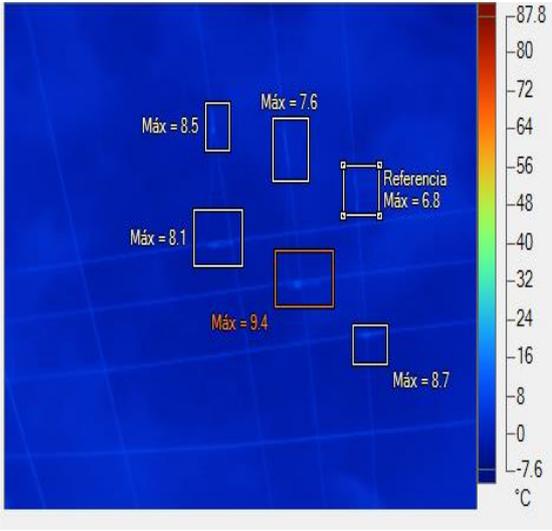
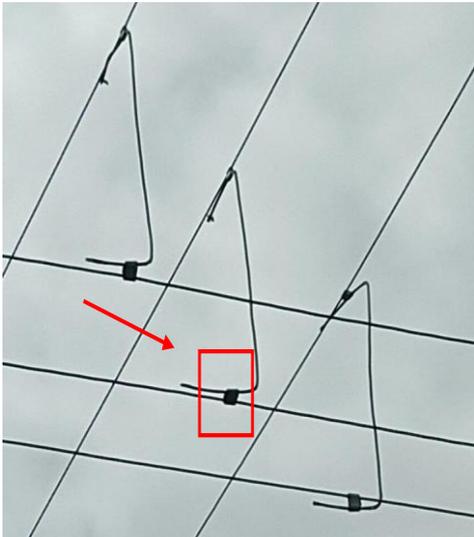
**Tabla H. 2.** Reporte termográfico en puentes aéreos

Universidad Técnica de Cotopaxi	UNIVERSIDAD TÉCNICA DE COTOPAXI		FECHA: 07/01/2021	
	INFORME TERMOGRAFICO DE ALIMENTADOR N.1 S/E SAN RAFAEL		HORA: 19:44:10	
DIRECCION / SECTOR:		Av. Cotopaxi y Calle Pangua		
N° Poste		Elemento	Puente aéreo	
TERMOGRAMA		IMAGEN DE CAMPO

IMAGEN N°	IR_01162	Emisividad	0,95	
Temperatura de referencia °C	6,8	GRAVEDAD DEL PROBLEMA:	<b>OBSERVACION</b>	
Temperatura máxima °C	9,4	<b>POSIBLE PROBLEMA:</b>		
Temperatura ambiente °C	9	Conector mal ajustado o desgastado		
		<b>RECOMENDACIÓN:</b>		
Delta temperatura °C	2,6	Realizar un reajuste o cambiar el conector

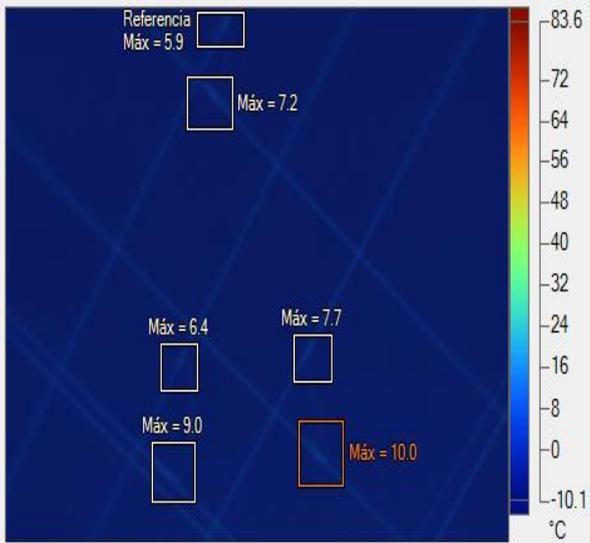
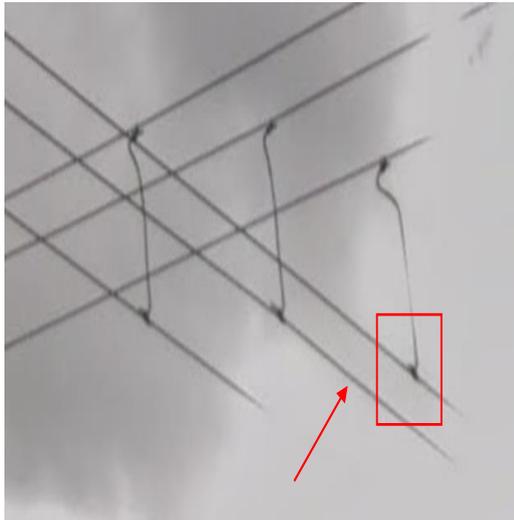
**Tabla H. 3.** Reporte termográfico en puentes aéreos

Universidad Técnica de Cotopaxi	UNIVERSIDAD TÉCNICA DE COTOPAXI		FECHA: 08/01/2021	
	INFORME TERMOGRAFICO DE ALIMENTADOR N.1 S/E SAN RAFAEL		HORA: 19:14:30	
DIRECCION / SECTOR:		Av. Cotopaxi y calle Paraguay		
N° Poste	Elemento	Puente aéreo		
<b>TERMOGRAMA</b>

IMAGEN N°	IR_01176	Emisividad	0,95	
Temperatura de referencia °C	5,9	GRAVEDAD DEL PROBLEMA:	<b>OBSERVACION</b>	
Temperatura máxima °C	10,0	<b>POSIBLE PROBLEMA:</b>		
Temperatura ambiente °C	10	Conector mal ajustado o desgastado		
Delta temperatura °C	4,1	<b>RECOMENDACIÓN:</b>		
		Realizar un reajuste o cambiar el conector

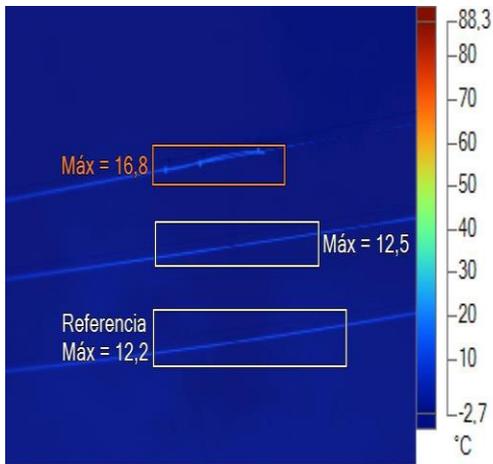
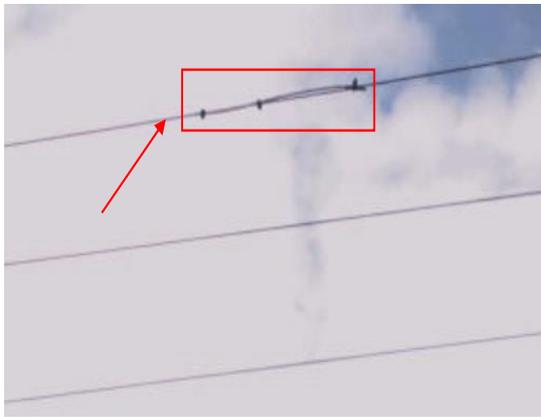
**Tabla I. 1.** Reporte termográfico en empalmes

Universidad Técnica de Cotopaxi		UNIVERSIDAD TÉCNICA DE COTOPAXI		FECHA: 21/01/2021
		INFORME TERMOGRAFICO DE ALIMENTADOR N.1 S/E SAN RAFAEL		HORA: 19:19:42
DIRECCION / SECTOR:		Panamericana E35, carcel de latacunga		
N° Poste		Elemento	Empalme	
TERMOGRAMA		IMAGEN DE CAMPO

IMAGEN N°	IR_01309	Emisividad	0,95	
Temperatura de referencia °C	12,2	GRAVEDAD DEL PROBLEMA:	<b>OBSERVACION</b>	
Temperatura máxima °C	16,8	<b>POSIBLE PROBLEMA:</b>		
Temperatura ambiente °C	12	Conectores del empalme mal ajustado o choque entre conductores		
Delta temperatura °C	4,6	<b>RECOMENDACIÓN:</b>		
		Realizar el cambio del tramo del conductor

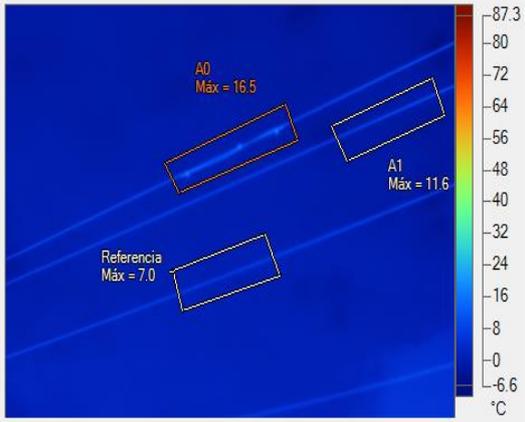
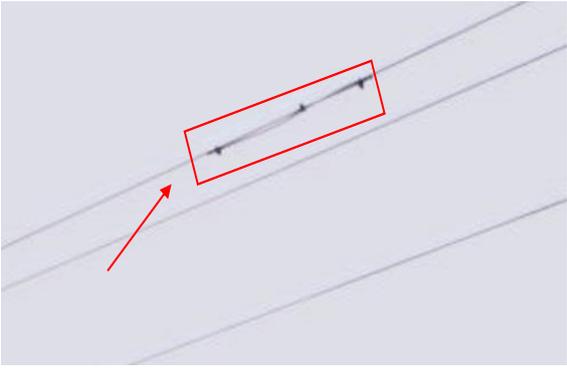
Universidad Técnica de Cotopaxi		UNIVERSIDAD TÉCNICA DE COTOPAXI		FECHA: 21/01/2021
		INFORME TERMOGRAFICO DE ALIMENTADOR N.1 S/E SAN RAFAEL		HORA: 19:20:43
DIRECCION / SECTOR:		Panamericana E35, carcel de latacunga		
<b>N° Poste</b>		<b>Elemento</b>	Empalme	
<b>TERMOGRAMA</b>		<b>IMAGEN DE CAMPO</b>

<b>IMAGEN N°</b>	<b>IR_01310</b>	<b>Emisividad</b>	0,95	
<b>Temperatura de referencia °C</b>	7	<b>GRAVEDAD DEL PROBLEMA:</b>	<b>PROGRAMABLE</b>	
<b>Temperatura máxima °C</b>	16,5	<b>POSIBLE PROBLEMA:</b>		
<b>Temperatura ambiente °C</b>	12	Conectores del empalme mal ajustado o choque entre conductores		
<b>Delta temperatura °C</b>	9,5	<b>RECOMENDACIÓN:</b>		
		Realizar el cambio del tramo del conductor
