**UNIVERSIDAD TÉCNICA DE COTOPAXI**  
**FACULTAD DE CIENCIAS DE LA INGENIERÍA Y APLICADAS**  
**CARRERA DE HIDRÁULICA**

**Evaluación semicuantitativa de la vulnerabilidad del sistema de captación que abastece al Cantón Saquisilí, ubicado en San Agustín de Callo, parroquia Mulaló, cantón Latacunga, ante una eventual erupción del Volcán Cotopaxi.**

**INFORME FINAL PROYECTO DE INVESTIGACIÓN PREVIO A LA OBTENCIÓN  
DEL TÍTULO DE  
INGENIERO HIDRÁULICO**

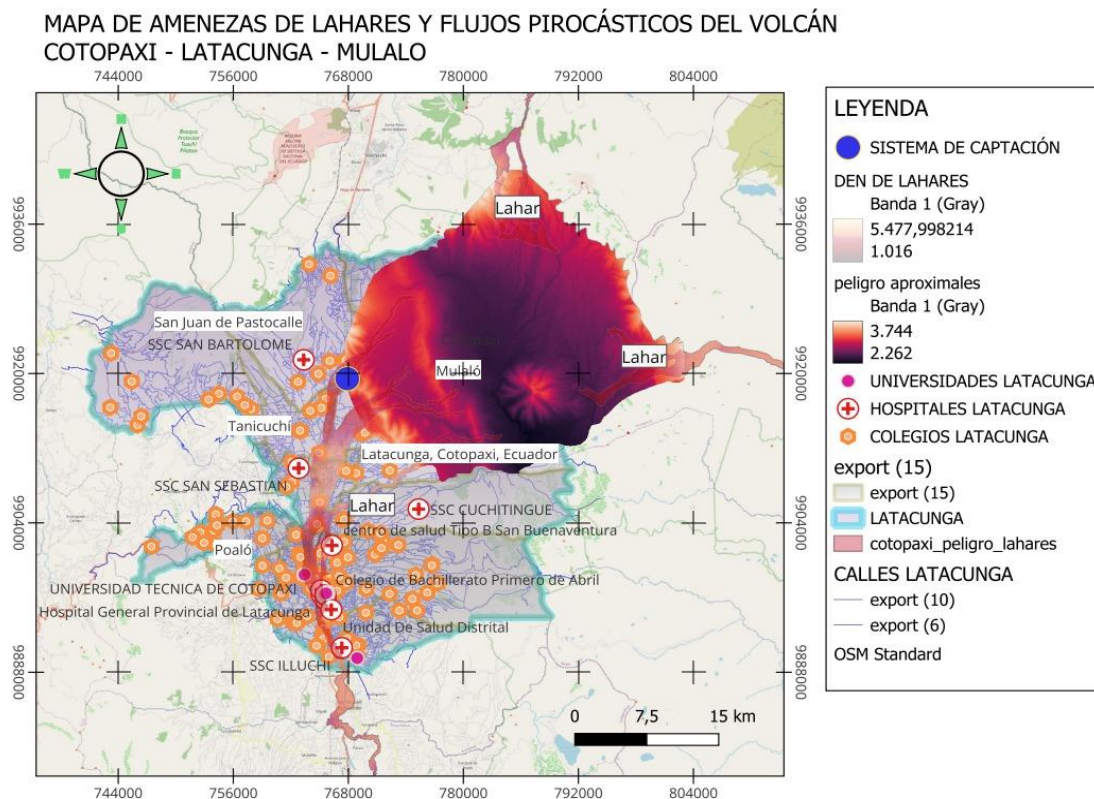
Figura 11: Mapa de amenazas por lahares y flujos piroclásticos del volcán Cotopaxi.

El análisis de la cartografía de amenazas permitió conocer la relación existente entre el sistema de captación de San Agustín de Callo y las zonas que podrían verse afectadas por la ocurrencia de lahares y flujos piroclásticos asociados a una posible actividad eruptiva del volcán Cotopaxi. En la **Figura 11**, el sistema de captación se encuentra dentro de una zona de amenaza alta, correspondiente al área proximal, debido a su ubicación cercana al flanco occidental del volcán Cotopaxi. Esta condición evidencia que, ante una eventual erupción, los fenómenos volcánicos podrían representar un riesgo importante para el funcionamiento y la continuidad del sistema de captación.

Entre las amenazas consideradas, los lahares adquieren especial importancia debido a su capacidad de desplazarse por los cauces y zonas de drenaje durante un evento eruptivo, dependiendo de la disponibilidad de agua y de los materiales volcánicos presentes. Por esta razón, su presencia en el área de estudio fue considerada principalmente como una condición de exposición del sistema, que posteriormente se relaciona con las condiciones de vulnerabilidad identificadas en los componentes evaluados.

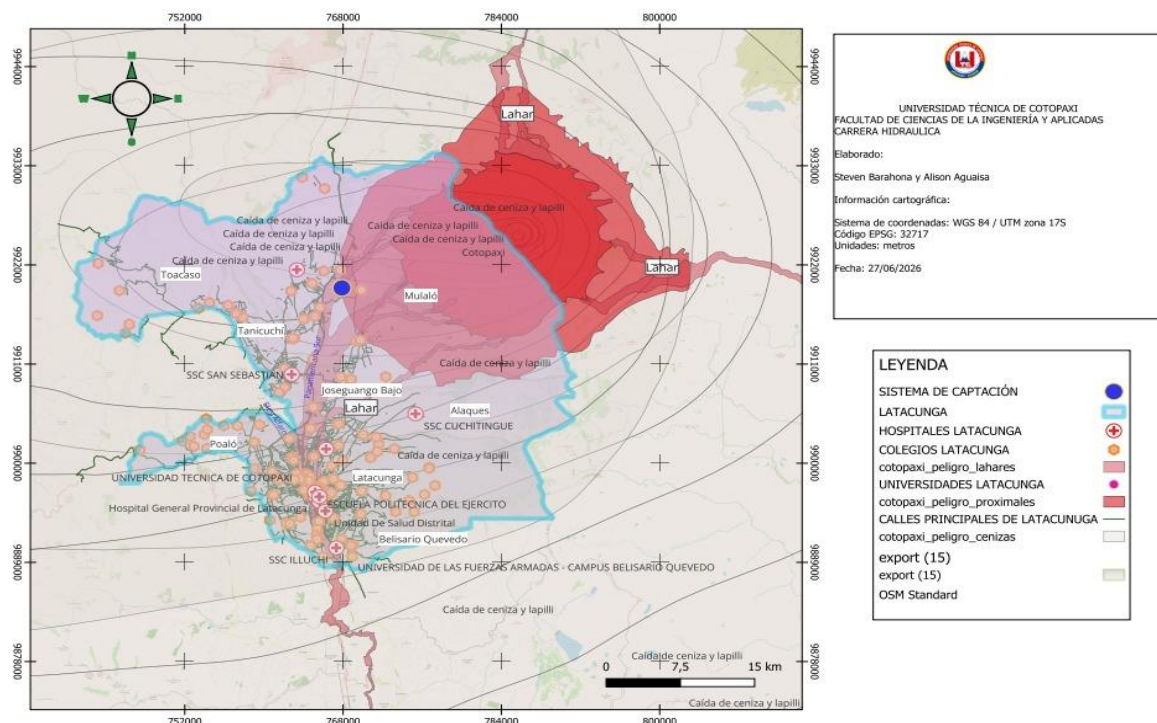
Figura 12: Mapa de amenazas por caída de ceniza del volcán Cotopaxi

En la **Figura 12**, el sistema de captación se encuentra dentro del área susceptible a la caída de estos materiales volcánicos, lo que indica que sus componentes podrían estar expuestos a este fenómeno. La acumulación de ceniza podría afectar principalmente aquellos elementos que permanecen expuestos al ambiente y que no cuentan con medidas de protección adecuadas. Sin embargo, la presencia de esta amenaza no implica por sí sola un determinado nivel de vulnerabilidad, ya que sus posibles efectos dependen de las condiciones físicas, funcionales y de protección de cada componente.

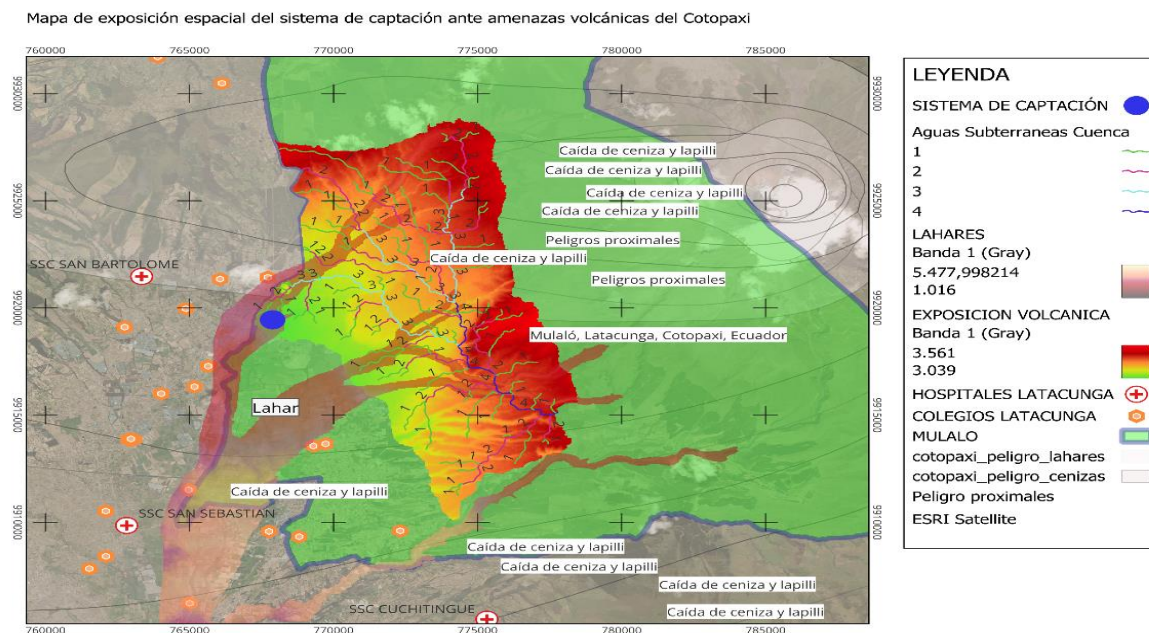
Figura 13: Mapa de exposición espacial del sistema de captación ante amenazas volcánicas del Cotopaxi

La integración de la información cartográfica permitió elaborar el mapa de exposición volcánica presentado en la **Figura 13**, mediante el cual se relacionó la ubicación del sistema de captación con las zonas asociadas a los fenómenos volcánicos considerados.

ceniza. La condición territorial de San Agustín de Callo, localizada en una zona de amenaza alta y próxima al flanco occidental del volcán Cotopaxi.

De esta manera, el análisis de exposición permitió establecer dónde y frente a qué fenómenos se encuentra expuesto el sistema.
